関西一部地域の盛土諸元と動的コーン貫入試験結果の関係

—大規模盛土造成地変動予測調査を活用して（中間報告）—

Correlation of Embankment's Factor and Automatic Ram-sounding tests Results

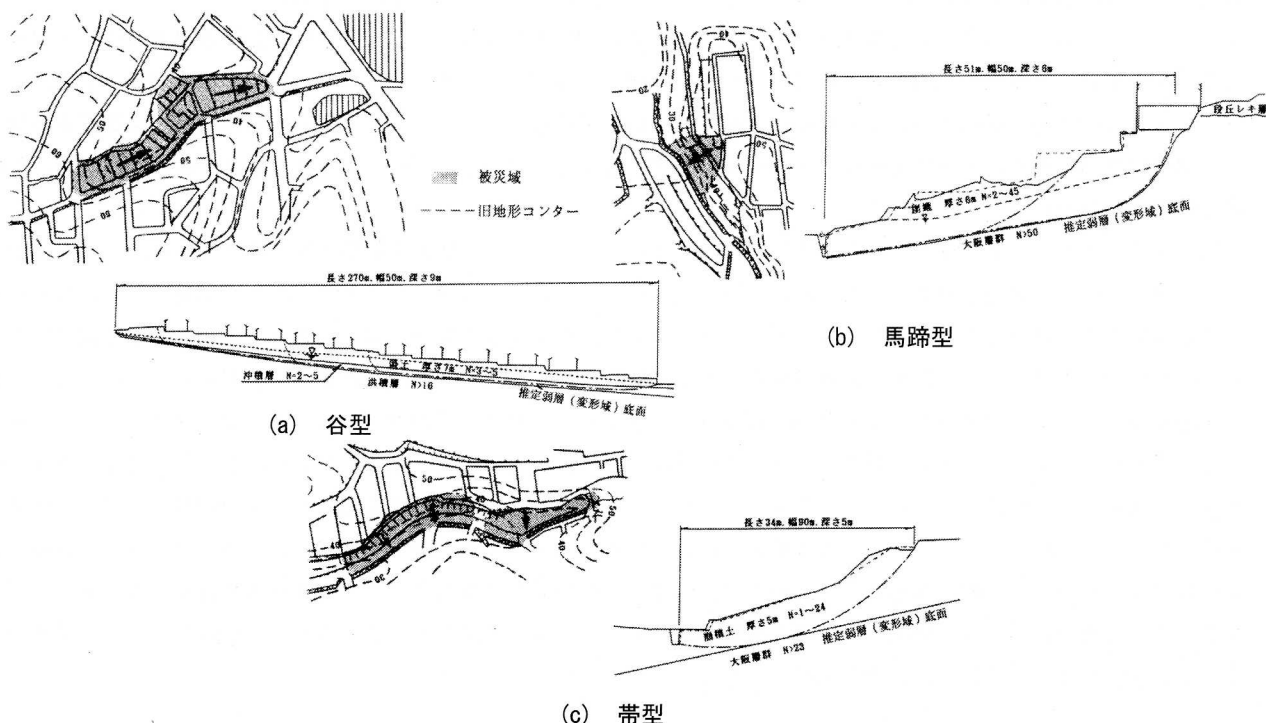
図-1.1 地すべり的な変形例の形態分類⁶⁾

- ・被災域の幅B、長さLは様々なケースがある。これは、谷埋め盛土が多く、元地形を反映しているためと推測される。(被災した変状域の幅Bと傾斜方向の長さLの比をL/Bで表すと、谷型： $1.5 < L/B$ 、馬蹄型： $1.0 < L/B \leq 1.5$ 、帯型： $L/B \leq 1.0$ と表される)(図-1.1、図-1.2参照)
- ・緩い層(盛土+二次堆積物)の厚さは4~9mと薄いことが指摘される。(図-1.3参照)
- ・緩い層の底面傾斜角は、 10° 以内が80%を占めており、地震の水平動が地盤変位の主要原因になったことを推察させる。(図-1.4参照)
- ・地下水位は概ね高く、地表面下4m以内にあるものが80%近くある。(図-1.5参照)
- ・緩い層のN値は0~6が多い。10を超すところは礫の存在が認められ、概ね緩い層であった。(図-1.6参照)
- ・緩い層の底面の傾斜角とN値の関係より、砂質土、粘性土地盤ともN値が小さいものは浅い傾斜角で被災する傾向がある。(図-1.7参照)

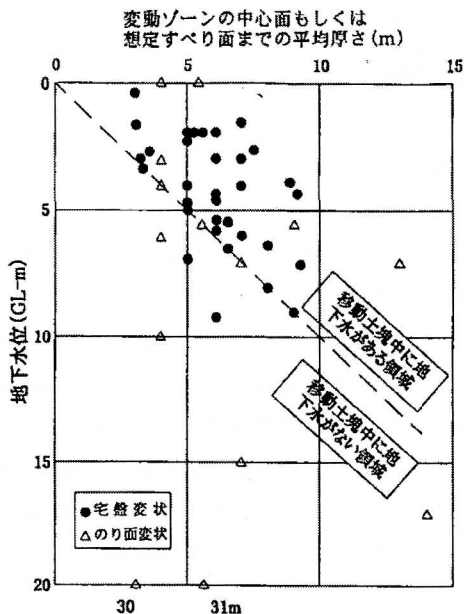
図-1.8 想定すべり面の深度と地下水位の関係⁸⁾

図-1.8 はボーリング資料から読み取った変動ゾーンを中心面及び想定すべり面までの深度と地下水位の関係を示したものである⁸⁾。これより、地盤変状のあった箇所のはほとんどは、地下水位が変動土塊中にあったことがわかる。なお、ここでの整理対象とした盛土の最大移動量は1~2mであり、宮城県沖地震の寿山団地盛土や、兵庫県南部地震の仁川の住宅盛土の崩壊と比べると、崩壊の程度は小さいことが指摘される。これらの変状箇所と兵庫県南部地震の変状宅地を比べると、緩い層の厚さが概ね薄いことや、緩い層底面の傾斜角が緩い。また、基礎地盤の傾斜が緩く、規模の小さな盛土でも盛土内に水位があれば変状を生じると言うことは、盛土内に存在する水位が地震時の盛土の安定に大きな影響を与えることを示唆するものと考えられる。このほか、緩い層のN値が小さいことが指摘され、造成時に締固めを十分に行っていなかった可能性がある。古い造成地であることに起因すると考えられるが、地盤の締固めが盛土の安定に重要であることを示唆するものと考えられる。

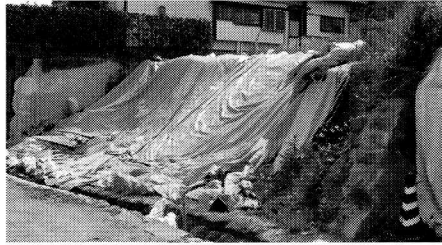
写真-1.2 ひな壇部分の変形・崩壊被害

仙台市における被災した宅地盛土の中で、最も多かった被害形態は、C の「地すべり変形」である。この地すべり変形被害は、盛土表層のひな壇部分における崩壊・変形、ひな壇部分と盛土全体の崩壊・変形との複合型のすべり等が発生していることが特徴的であった(写真-1.2, 図-1.9)。そこで、地すべり変形被害の 30 地区(仙台市の滑動崩落被害 160 地区の約 2 割)について、被災部の地下水位、すべり面厚さ(すべり破壊だけでなく、変形発生境界面含む)、盛土形状、盛土の強度特性について調査し、以下の要領で被害要因について分析した。

以上のことより、傾斜が急な盛土表層のひな壇部分や盛土内に、地山からの流入水等が宙水状に滞留し(盛土内に保水され)、強度も小さい(締固め度が小さい)ことなどが、盛土表層のひな壇部分における崩壊・変形、及び盛土内でのすべり(崩壊・変形)などにつながったと考えられる。

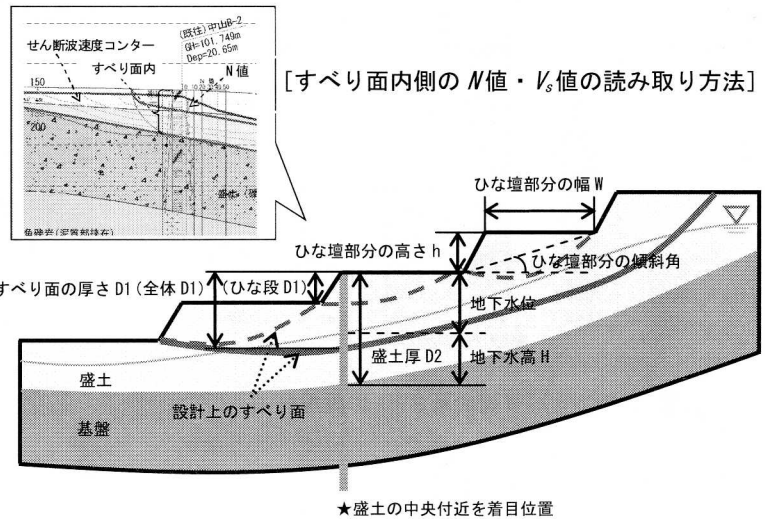
図-1.10 盛土形状・すべり面・地下水位の読み取り説明図

- ・ 「地下水位」、「すべり面の厚さ D1」、「盛土厚さ D2」、「地下水高 H」: 各地区のすべり方向の断面を抽出し、盛土の中央付近を着目位置として、図-1.10 を参考に値を読み取った。
- ・ 「ひな壇部分の傾斜角 h/W 」: ひな壇部分の高さ h を幅 W で除し、傾斜角に変換した値を用いた。
- ・ 「N 値」および「せん断波速度」: 各地区のすべり方向の断面を抽出し、ボーリングの各深度の N 値と表面波探査のせん断波速度 V_s の値をカウントした。なお、整理に当たっては、粘性土もしくは砂質土に分けて整理した。
