【建設工学研究所論文報告集第 58 号〔報告〕2016 年 11 月】

2016 年熊本地震被災地踏査報告

Report of an On-site Survey for Damaged Areas

Appeared by Kumamoto Earthquake in 2016

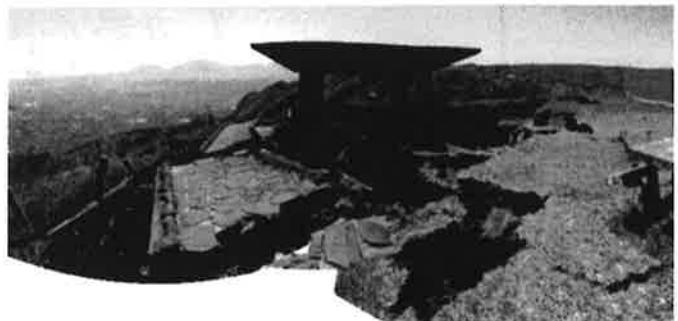
踏査は熊本からは、菊池阿蘇スカイラインを通って阿蘇カルデラに入った。北側の外輪山は、写真-1に示すように山頂はほぼ同じ高さで連なり、この地形を利用して通称ミルクロードと呼ばれる菊池阿蘇スカイラインが通っている。この途中にかぶと岩展望所が建設され、阿蘇谷と呼ばれる阿蘇カルデラ北側の全景が望める場所があった（図-5）が、地震により写真-2のように破壊していた。この展望所があった場所からの阿蘇谷の様子を写真-3に、阿蘇山火口丘の様子を写真-4に示す。写真-3より、広大なカルデラ盆地が存在し、主に農地として活用されていることがわかる。写真-4よりカルデラ盆地内にある火山性堆積物でおおわれた火口丘では、地震とその後の降雨による崩壊が多発していた。

写真-2 かぶと岩展望所崩壊直後の状況

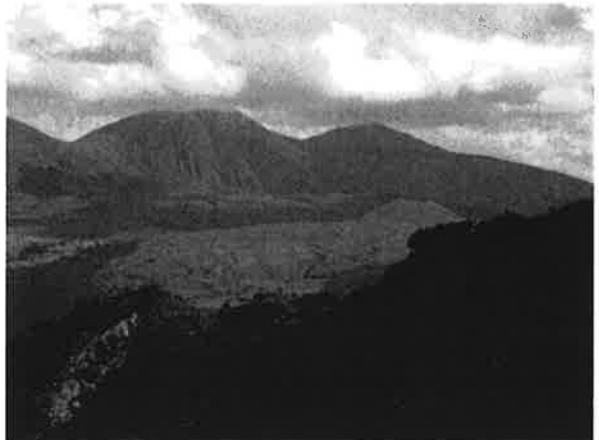
写真-4 阿蘇中岳火口丘の表層崩壊

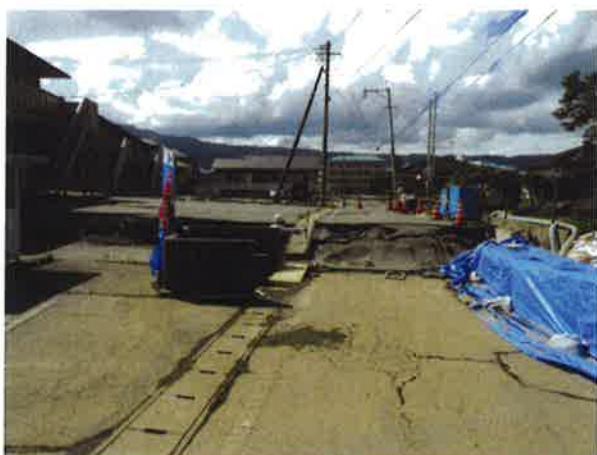
菊池阿蘇スカイラインの途中で右折し、大観峰を左に見ながらカルデラ壁を下ると内牧地区に到達する。ここは温泉で有名な町であるが、町の南はずれの道路の途中に約1mの大きな段差が南落ちで現れていた(図-6のA地点)。この段差の様子を写真-5に示す。この段差上に位置していた家屋は大きく南側へ傾倒していた(写真-6)。この段差は、図-6に示すように、ほぼ北東から南西方向に現れていた。一方、B地点の県道175号線を横断していたキレツの走行もほぼ同じ方向であった(写真-7)。この場所での鉛直方向の変位量は1.5m程度にも達していた(写真-8)。この県道に沿ったおよそ40m離れた南側では、今度は北落ちのやはり1.5m程度の段差が現れていた。すなわち、南落ちと北落ちの小崖が一対となり、その間の地表が陥没していた。図-6に示すB地点の西には、写真-9に示すようにビニールハウスがあつたが、この陥没変位はビニールハウスの一部を通ったため、ビニールハウスが陥没に伴って大きく変形していた。

写真-5 A地点の道路の陥没(手前が陥没)

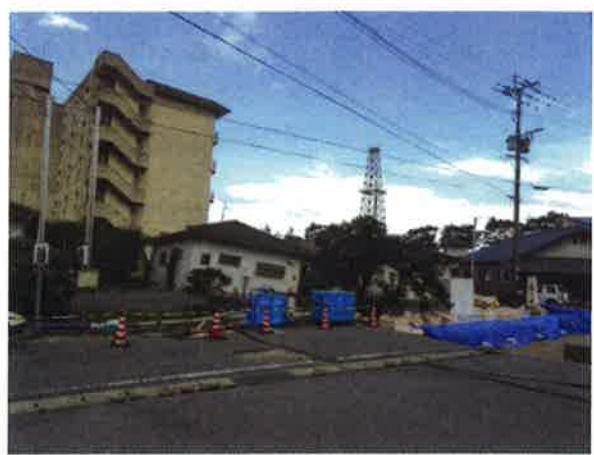
写真-6 A地点の陥没段差上に位置する家屋の傾き

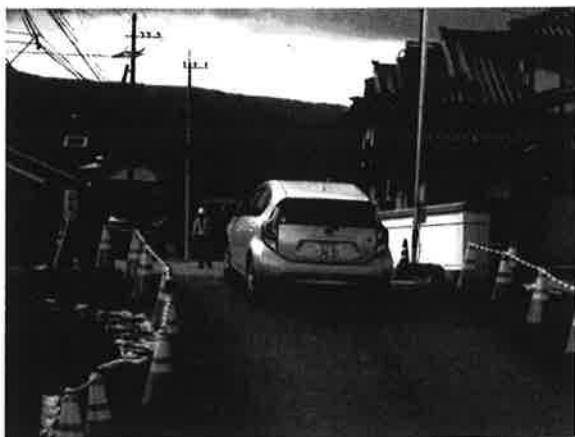
写真-7 B地点の県道を横断する陥没崖

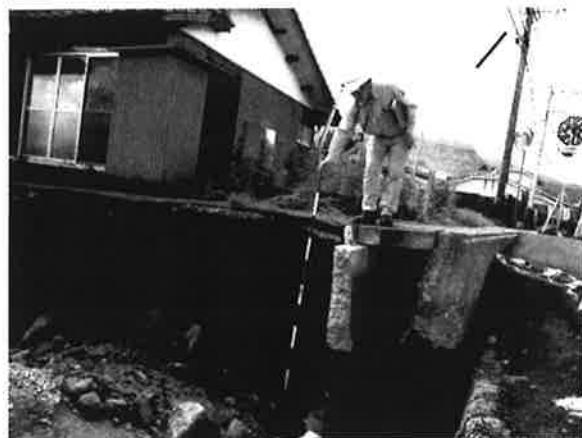
写真-8 B地点の南落ち 1.5mに達する陥没崖

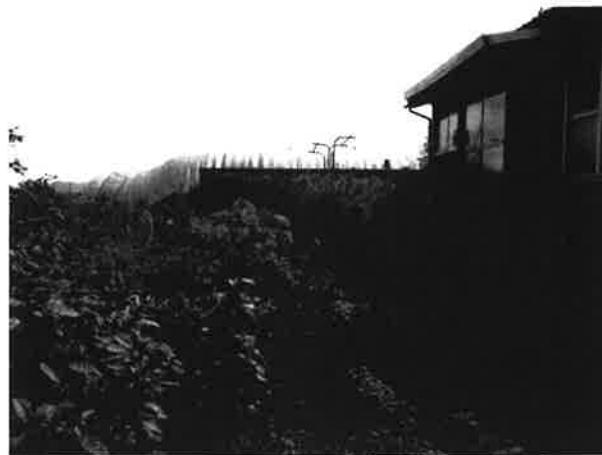
写真-9 B地点の陥没によるビニールハウスの変状

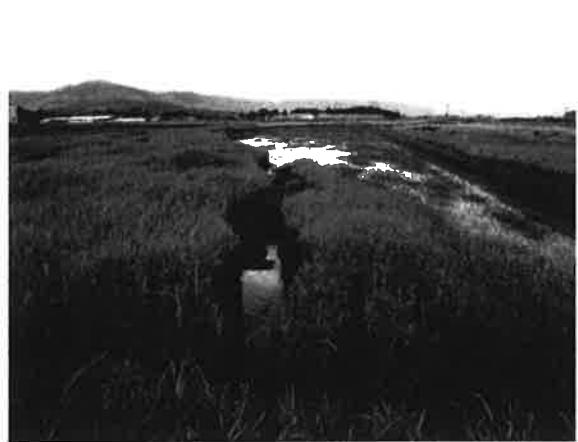
写真-10は図-6のC地点東側付近の様子であるが、ここでも農道に大きな落差が出現し応急処置として小崖が土砂で覆われスロープになっていた。この農道の東側では6月下旬の豪雨による雨水が排水できず、水溜りとなっていた。写真-11は写真-10の陥没を横から見たものであるが、写真中央の小崖が南落ち、右側の崖が北落ちでその間が陥没し、水溜りができる様子がわかる。

写真-11 C地点の西から東を見た陥没

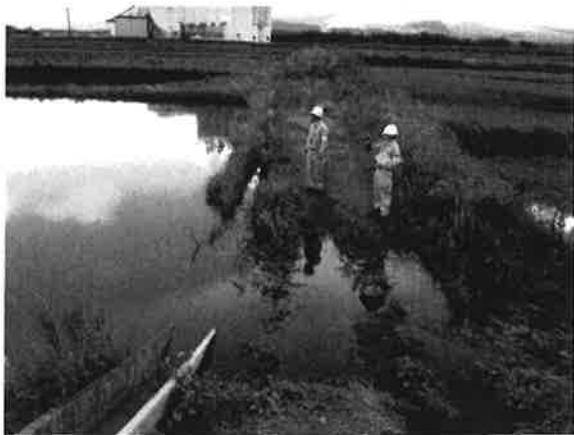
図-6のC地点では、農道が大きく陥没し、一部が水没していた（写真-12）。この陥没はさらに西側にも続き、乙姫川を横断していた。乙姫川右岸の取り付け道路のブロック積擁壁やガードレールは陥没により大きく変形していた（写真

写真-12 C地点の農道の陥没

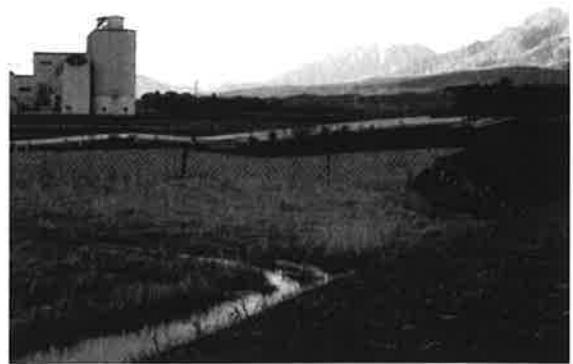
写真-13 C地点の河川取り付け道路ブロックの変形

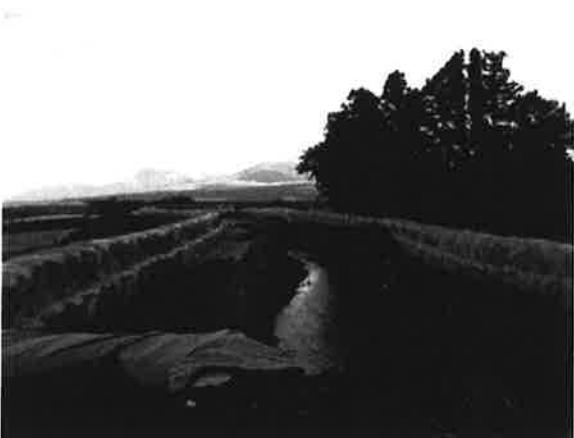
-13)。取り付け道路のみならず、堤体本体も陥没により沈下したため、越流の危険性を防ぐため、両岸の堤体には大型土嚢が設置されていた（写真-14）。この陥没帶は乙姫川の左岸側にも続き、写真-15 に示すように、そこに立っていた家屋にも被害を与えた。左の家屋は北落ちの変形により右に傾き、右側の家屋は南落ちの変形により左側に傾斜していた。

写真-14 大型土嚢による嵩上げ (乙姫川)

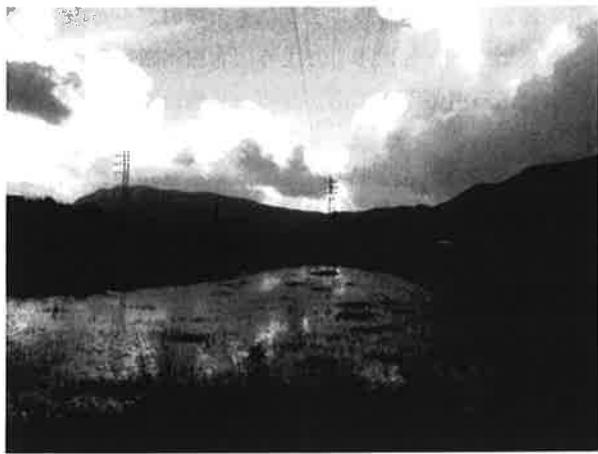
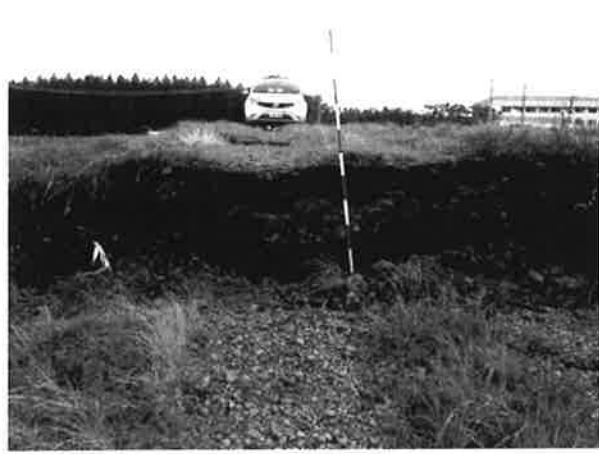
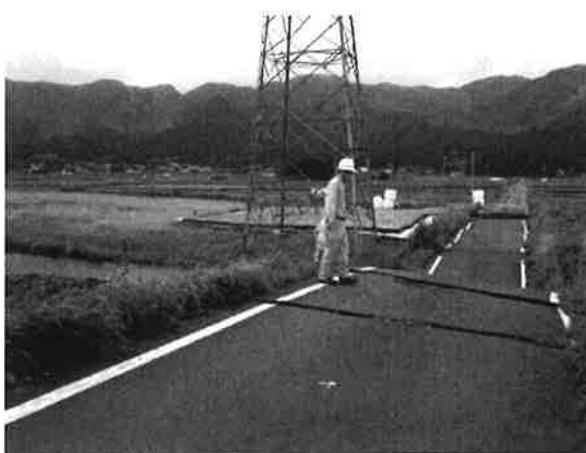
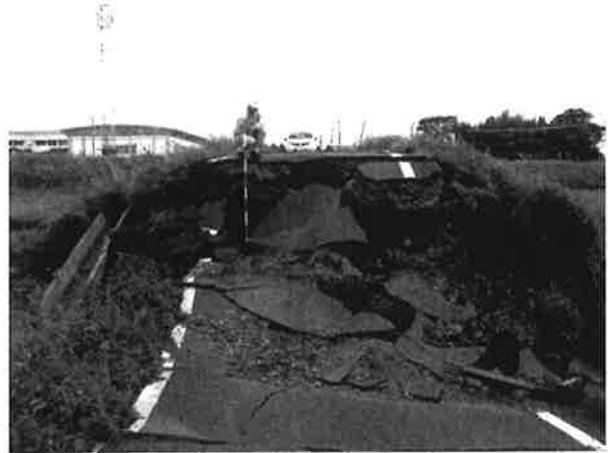
さらに西側に行くと、図-6 のD地点では送電鉄塔が南側に傾斜していたが、ここでも大きな陥没帯が出現し、水溜りができていた（写真-16）。県道を右折して農道に入ると写真-17 に示すような北落ちの1mほどの段差が現れ、車はここで停車した。さらに農道を北に進むと大きな段差が2つほど現れてきた（写真-18）。写真で同行者が立っている肩の下には写真-19 に示すような2m近くの大きな北落ちの段差が出現しており、南落ちの段差は写真-18 の奥の方の段差であった。

三地区的移動域を図-6に示した陥没場所と重ね合わせると、いずれの地区も移動域の南東側に陥没場所が出現することも上述した速報版(その1)¹⁴⁾に示されている。これより、A～C地点の陥没は、2～5mの移動に伴う引張亀裂による陥没であることが推定される。これらは写真からも明らかなように、いずれも引張を暗示するように垂直の亀裂が出現しているが、D地点では写真-19に示すように垂直の亀裂ではなく、せん断すべりのような形状を示している。これは鉄塔の基礎が北～北西方向への移動に抵抗したため垂直な亀裂が出現しなかったか、あるいは道路が盛土されていたため引張に対する抵抗が大きかったためか、更なる検討を要する。

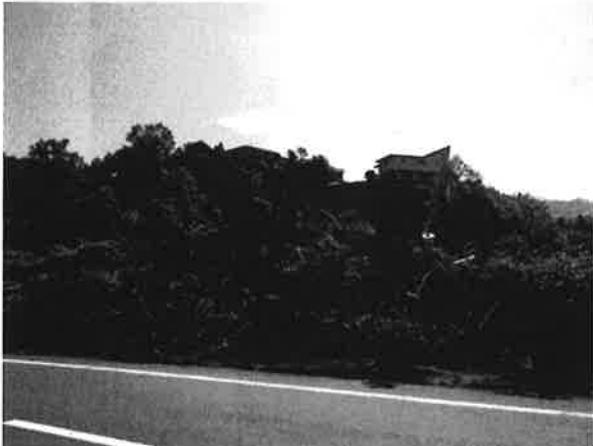
写真-20 ペンション村の被災

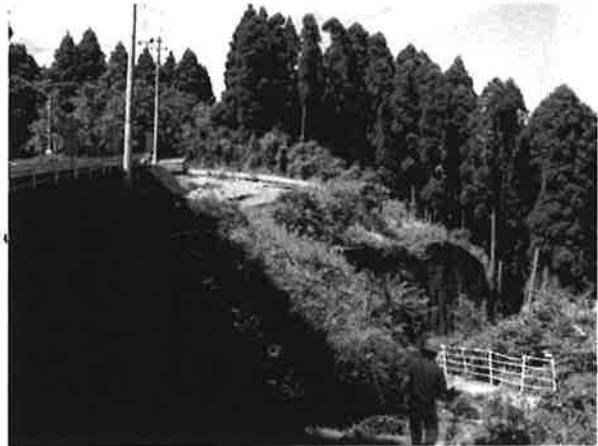
写真-21 ペンション村近くの道路被災

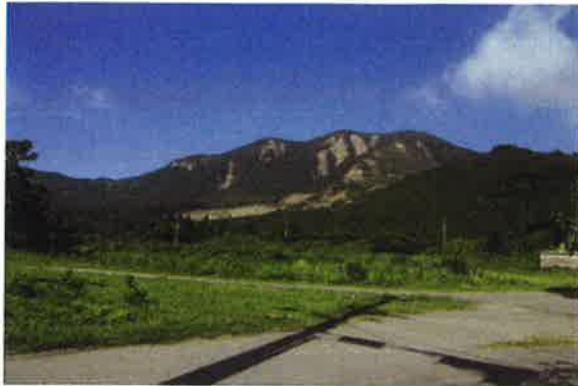
写真-22 はカルデラ内の南阿蘇村下野地区から見た阿蘇外輪山北西部カルデラ壁の崩壊を、写真-23 は南阿蘇村河陽地区から見た阿蘇大橋近傍の大規模崩壊と外輪山カルデラ壁の崩壊の様子を示す。カルデラ壁での崩壊は表層崩壊型を示し、九合目付近から崩壊が発生して土石流のようになって流下していることがわかる。この九合目崩壊は、地震時の表層崩壊の特徴で、ちょうど頂部斜面と谷壁斜面の境界である遷急線直下から崩壊が発生し、谷壁斜面を流下することが多い。しかし写真-22 に見られるように、これらの表層崩壊は、地震時に発生したものか、あるいは地震後の 6 月下旬の降雨により出現したものかは不明である。1995 年 1 月の阪神・淡路大震災時の六甲山系では、5 月と 7 月に降雨があり、多くの表層崩壊が発生したが、その分布は六甲山系全域に及び、崩壊発生場所は地震時の崩壊拡大型ではなく、地震時に崩壊が出現しなかった場所で新たに発生したことが既に明らかになっている¹⁸⁾。このため、これらの写真に見られる崩壊の一部は地震後に出現した崩壊も含まれていると思われるが、遠方からでは識別が困難であった。今後の調査に期待する。

写真-22 阿蘇外輪山北側のカルデラ壁

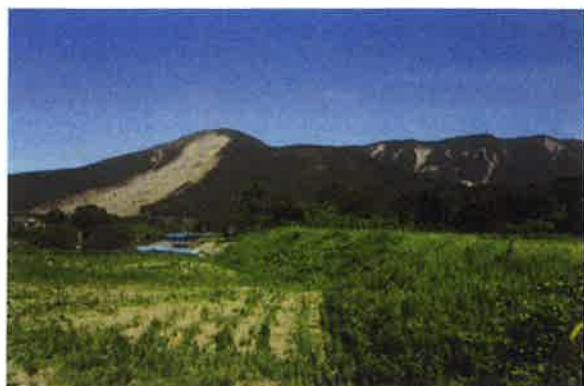
写真-23 大規模崩壊とカルデラ壁崩壊

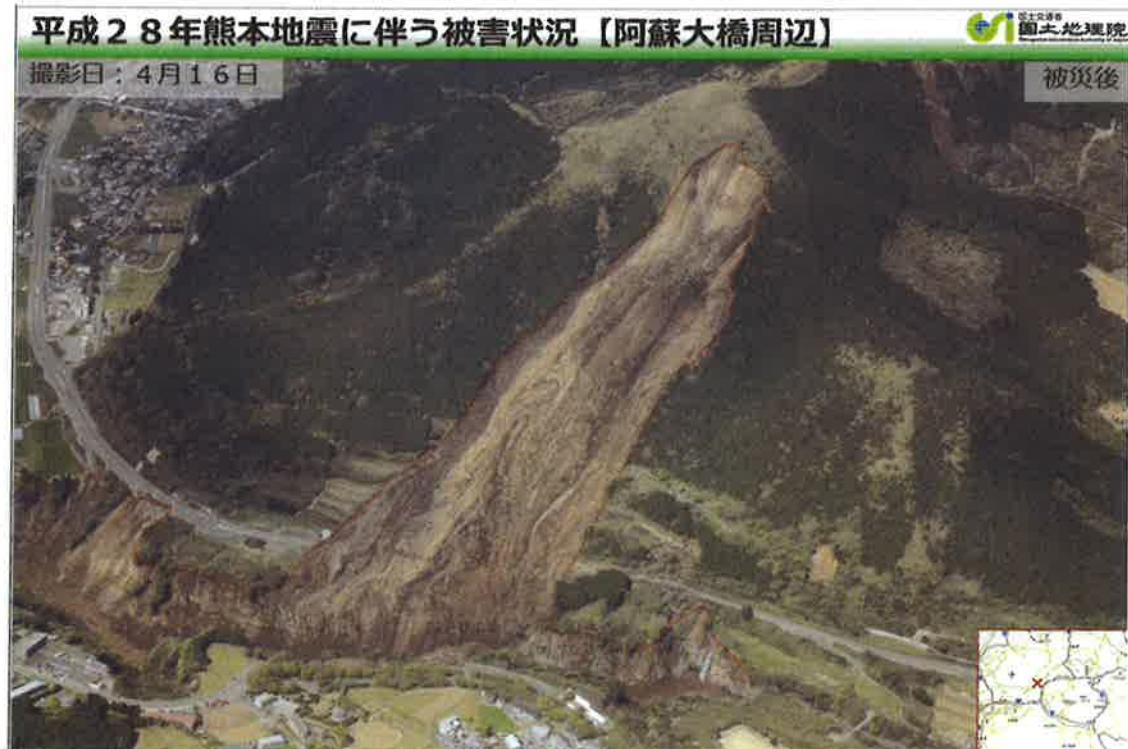
写真-24 本震直後(4月16日)の阿蘇大橋周辺の大規模崩壊¹⁹⁾

写真-24は国土地理院により本震発生当日に撮影された阿蘇大橋崩落に関連した大規模崩壊の斜め写真である¹⁹⁾。崩壊は幅約200m、長さ約700m、崩壊土量は約50万m³といわれている²⁰⁾。大規模な崩壊である。この写真によれば、崩壊上部と右岸では黄褐色の地山がみられるが、それ以外は黒ボクが見られる。この崩壊地が発生した斜面は、地表植生に覆われているが、右岸の滑落崖の観察より明らかのように上半部では植生のある表土層下部には厚さおよそ3~5m程度の黒ボクが存在している。一方、下半部では厚い黒ボクは表土層として分布している。このことは、1)斜面上部1/3の部分が黒ボクを載せたまま地山との境界部ですべり、斜面下部の黒ボクを削剥したか、あるいは2)斜面下部の黒ボク内ですべりが出現し斜面上部を巻き込んだ崩壊だったかのいずれかが考えられる。崩壊斜面下半部では馬蹄形の滑落崖が見られるが、これは二次崩壊の可能性が大きい。二次崩壊場所での黒ボクの厚さは、すぐ地山の色が見えているため右岸滑落崖のそれに比すると薄く、ここでは黒ボクの表面部が2)の原因により崩壊したか、あるいは1)の

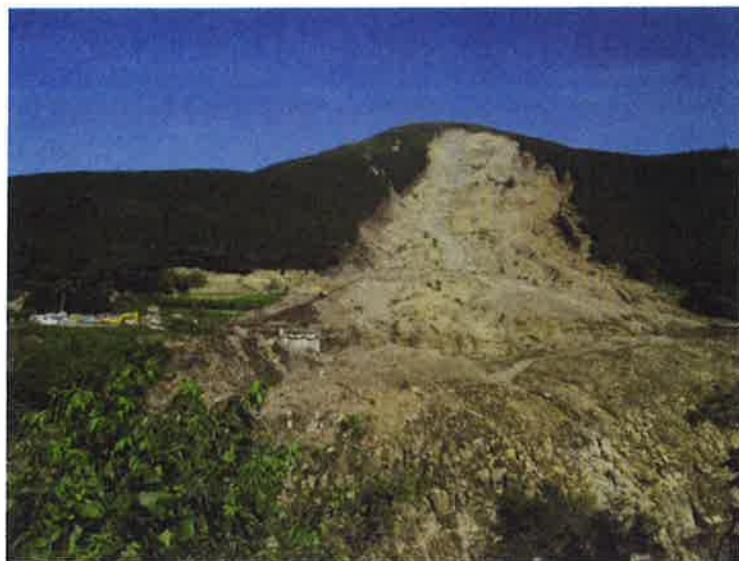
原因により削剥されたかのいずれかであろう。崩壊上部は右岸の滑落崖を見ると黒ボクがほとんど観察されず、地山のすべり面が現れていることより、ここでは地山と表土層の境界がすべり面となっていたことが推察される。これらの黒ボクは筆者らが踏査した7月ではすべて削剥され、写真-25に示すようにすべて地山の黄褐色になっており、約2か月間で大きな削剥が、余震および降雨による起きたと思われ、火山降下堆積物が削剥や浸食されやすいものと思われた。

写真-25 踏査時（7月5日）の阿蘇大橋周辺の大規模崩壊

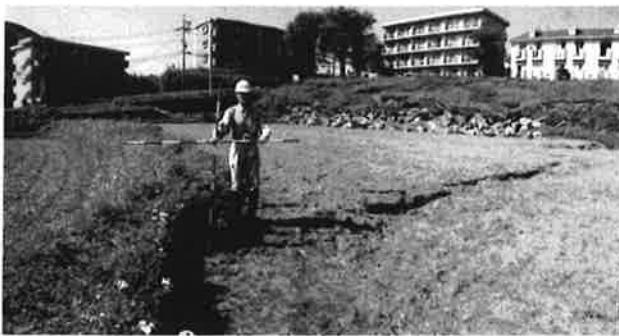
写真-26 は断層による地表変位の一例である。ここでは約 50 cm程度の右横ずれ変位が、畠や畑を横切っていることがわかる。写真-27 は同じく河陽地区内の道路で見られた右横ずれの変位状況である。ここでも 40～50 cmの変位が出現していた。

写真-26 河陽地区に出現した断層変位

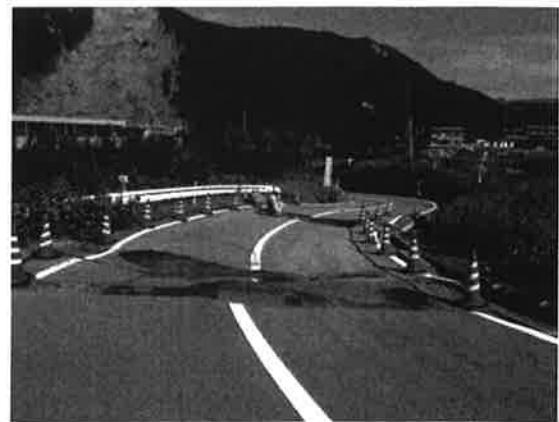
写真-27 道路に出現した断層変位

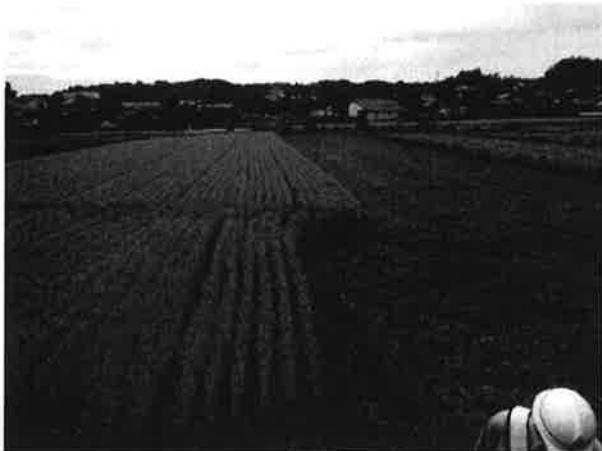
益城町堂園地区でも大きな変位が出現していた。写真-28 は堂園地区における地震後の右横ずれの変位状況である。ここでの横ずれはほぼ一直線上に出現している。地震発生後 2.5 か月を経過すると農耕地では耕作による改変が、また雑草が生えてきたため不明の場所が多かったが、踏査時には堂園地区では京都大学防災研究所によるトレンチ調査が行

写真-28 地震後の断層変位 (5/26)

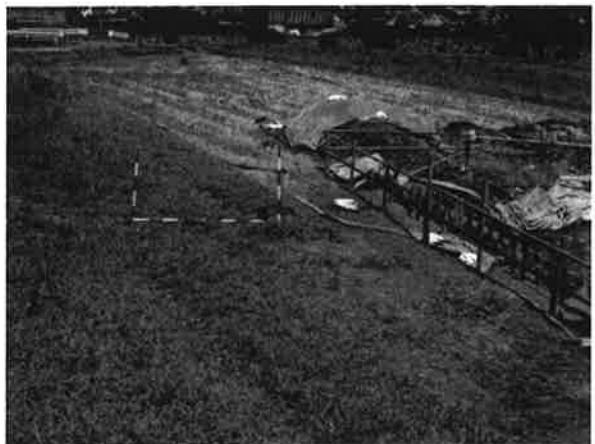
われており、その隣に変位量を示すポールが設置してあった。その状況を写真-29 に示す。これによるとここでの水平変位量は約 2m であった。この水平変位を示す写真から明らかなように、この変位はいずれも水平変位が卓越しており、カルデラ内の陥没のように鉛直方向の変位は殆ど出現していなかった。このためか、家屋の被害は大きくなく、写真-30 に見られるように水平変位が大きく出ているすぐそばの家屋でも大きな被害は見られず、わずかに屋根瓦の被害であった。しかし、広い空間を必要とする作業場や倉庫の建物では、写真-31 に見られるような倒壊が発生していた。

写真-29 踏査時に見られた断層変位

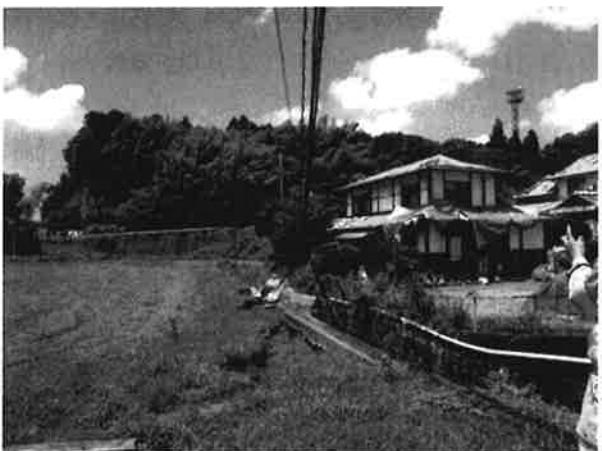
写真-30 建物と断層変位

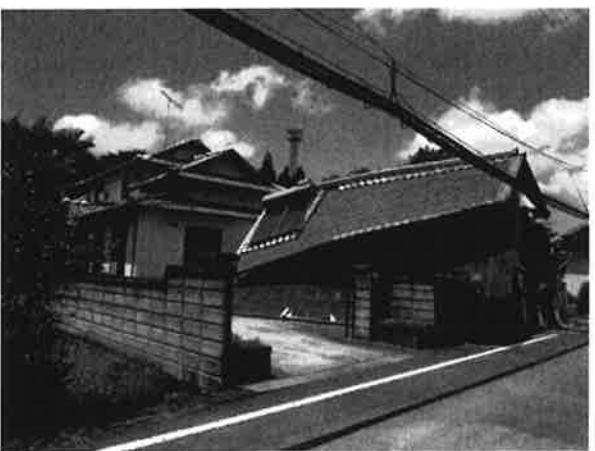
写真-31 断層変位近傍の倉庫の被災

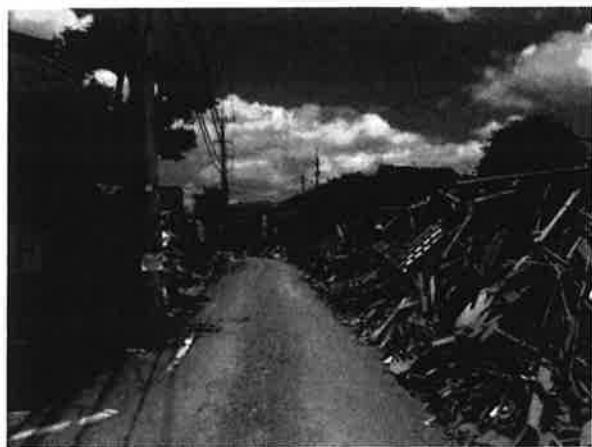
本調査は、写真-32 の新興住宅地域を「下段」、傾斜地である旧市街地域を「中段」、火碎流台地に相当する地域を「上段」と称して宮園地区の踏査を行った。写真-33 は下段地域の状況である。南から北に向かって撮影した。道路の両側で建物の被災は認められなかった。道路の途中で遷緩点があり、そこから傾斜が少し急になって、中段に入った。写真-34、35 は中段の状況である。全壊した建物が多く、7月初旬の踏査時点でも、瓦礫の処理は進んでいなかった。写真-35 には新築の家屋が健在のように見えるが、一階は完全に倒壊していた。旧市街地には、東西に県道28号線が走っているが、この県道沿いの建物にも被災がみられた（写真-36）。更に上段に進むと、写真-37 に見られるように、建物は新しくなっているがすべての建物で被災がないとは限らず、ところどころで被災した建物も見られた。

写真-34 中段の状況①（手前左はお堂）

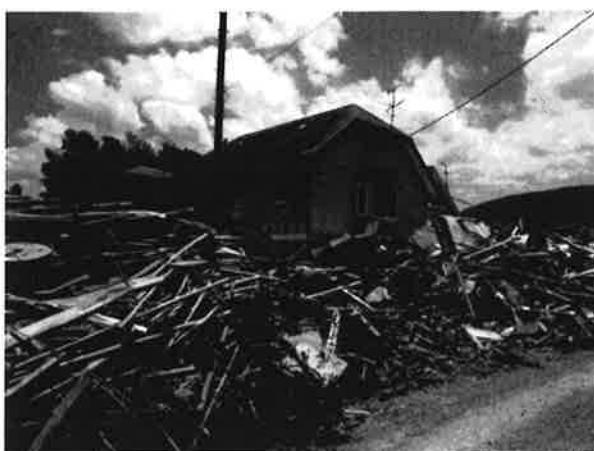
写真-35 中段の状況②

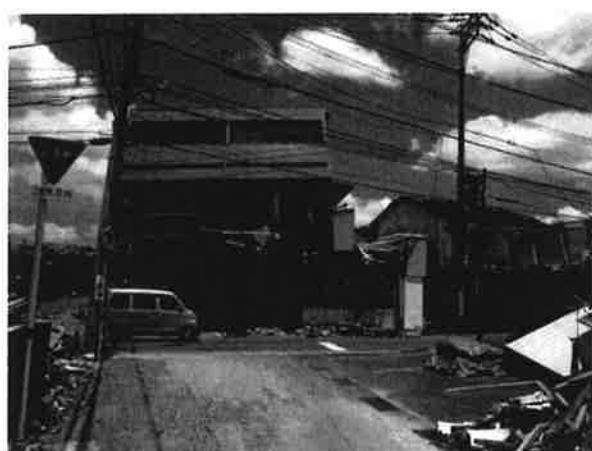
写真-36 左右の道路は県道 28 号線

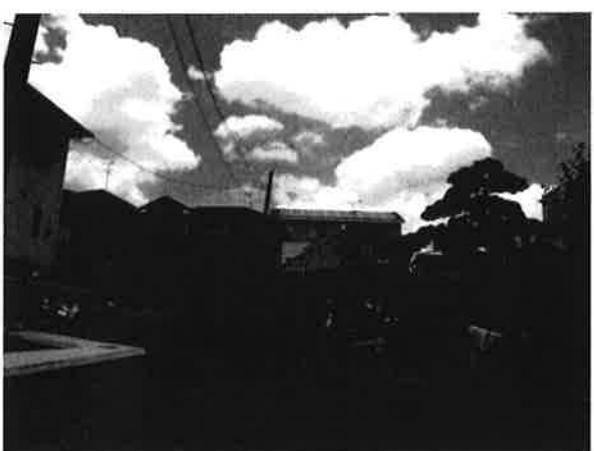
写真-37 上段の状況

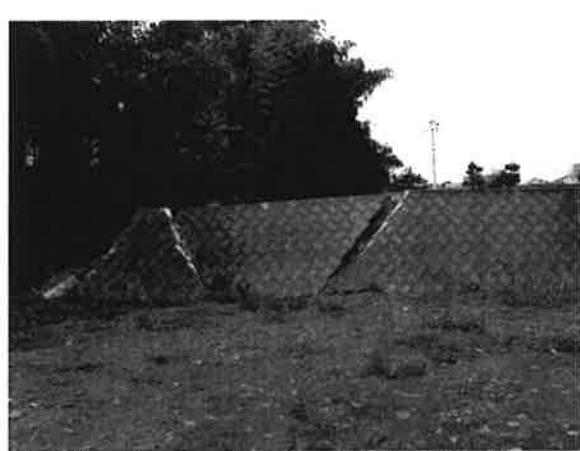
本踏査では、今回の地震により大規模宅地盛土の滑動変状被災があるどうかをも確認すること目的としていたが、益城町では3,000m²以上の大規模宅地盛土は見当たらず、この目的を果たすことはできなかった。しかし、局所的に造成をした場所では、写真-38 に見られるようにブロック積擁壁が被災を受けていた。

写真-38 ブロック積擁壁の被災（益城町）

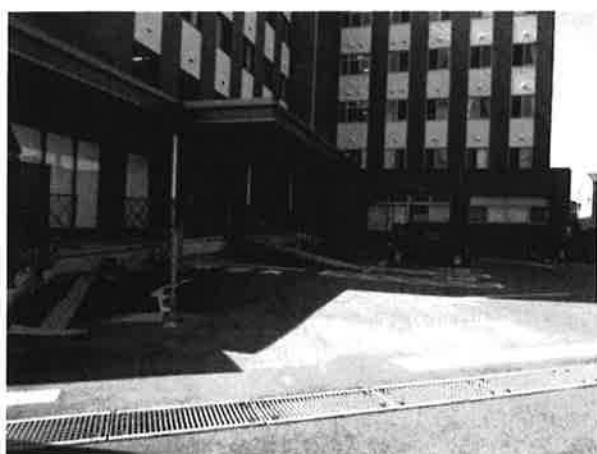
写真-39 液状化による駐車場の沈下（近見一丁目）

被災の様子を写真-39～写真-42 に示す。写真-39 は杭で支持された建物に比して、周りの地盤が液状により沈下したために玄関には臨時にスロープが設置されていた。写真-40 は左側の建物が杭支持でなかったため右側に傾倒している。右側の建物は、上載荷重が小さかったため沈下が起きなかつたものと思われた。写真-41 は電柱が液状化により傾いていると思われた。写真-42 は杭支持のなかつた建物が沈下している様子である。

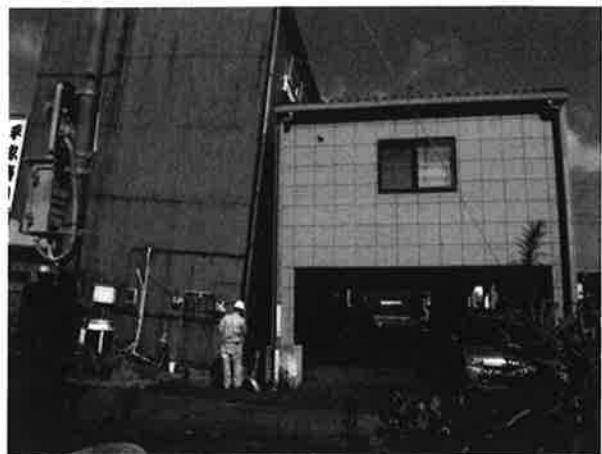
写真-40 液状化による建物の傾倒（刈草一丁目）

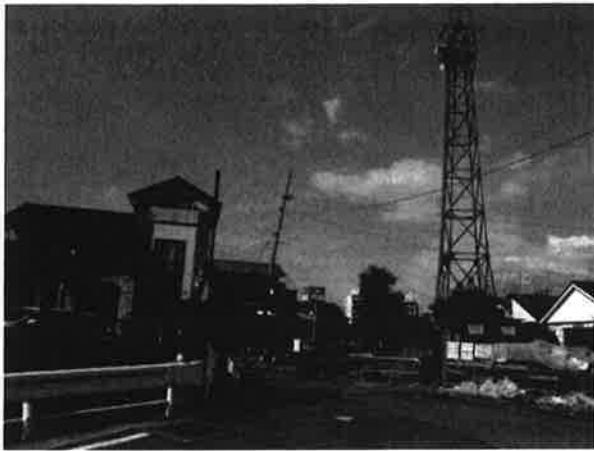
写真-41 電柱の傾き (刈草一丁目)

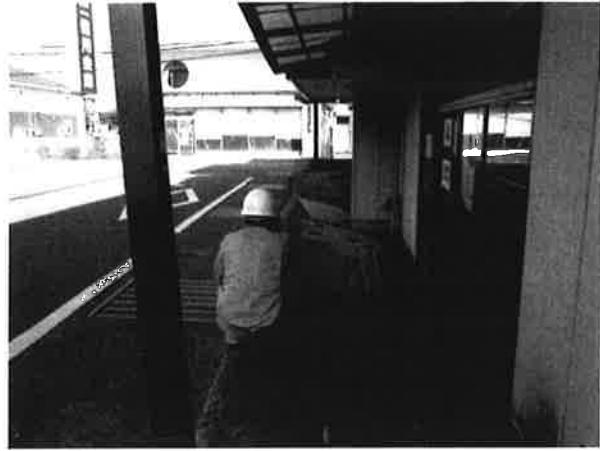
写真-42 液状化によるRC建築物の沈下 (刈草一丁目)
