断層地表変位による熊本・益城町の水道管路破壊に関する分析

Analysis of Water Pipelines Crossing Surface Fault Ruptures in Kumamoto Mashiki Town

高田至郎
Shiro Takada

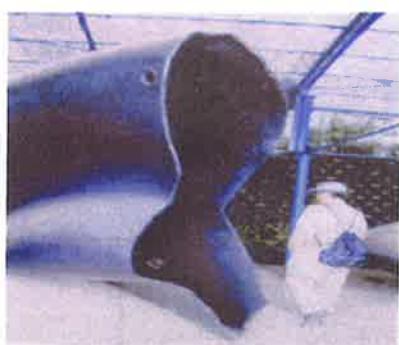
(a) 水道溶接鋼管座屈

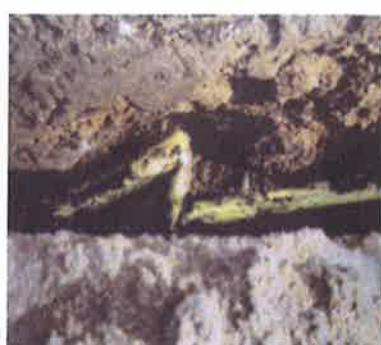
(b) ガス PE 管座屈

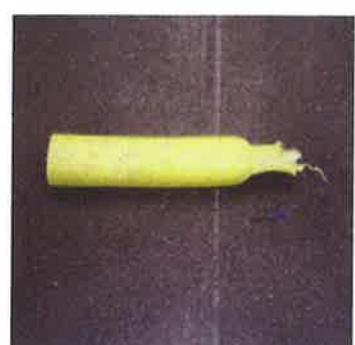
(c) ガス PE 管引張り切斷

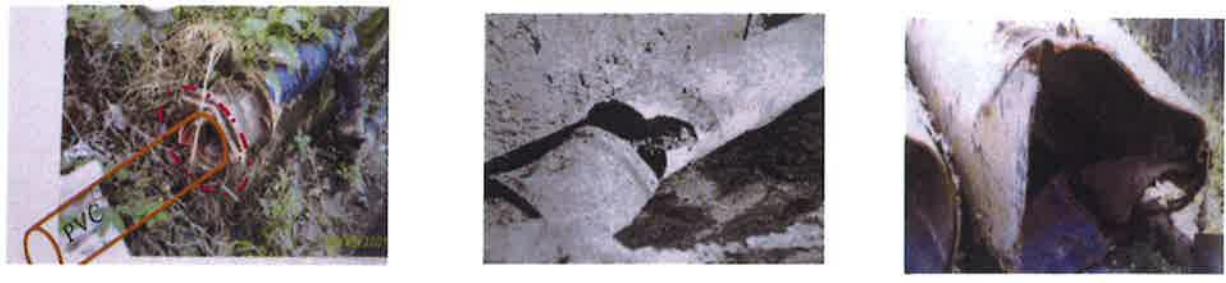
図-2.1 断層運動による地中管路被害（その2）

(d) 水道 DCIP と PVC の継手部破損

(e) 水道 CIP 継手破断

(f) 水道鋼管座屈

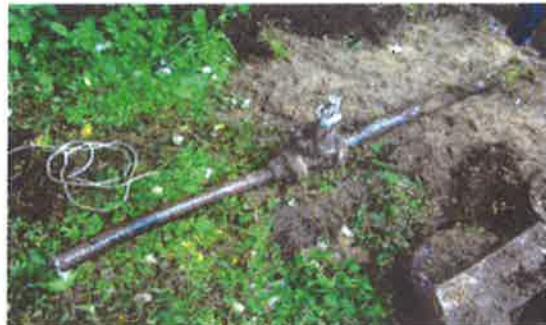
(a) 給水管バルブより漏水 管 PE φ50 杉堂

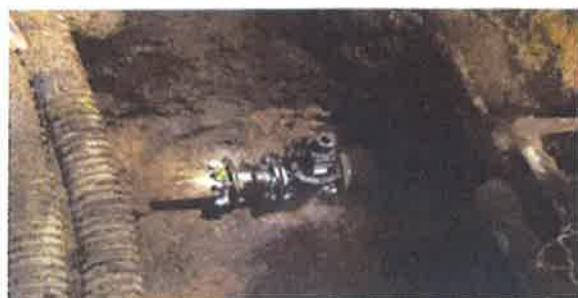
(b) 空港付近 φ150DCIP
仕切弁バルブ破損

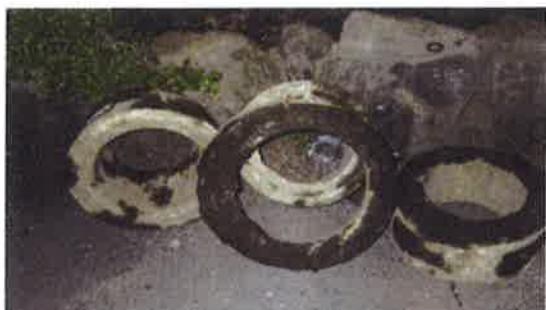
(c) 上図(b)のバルブ BOX 破損

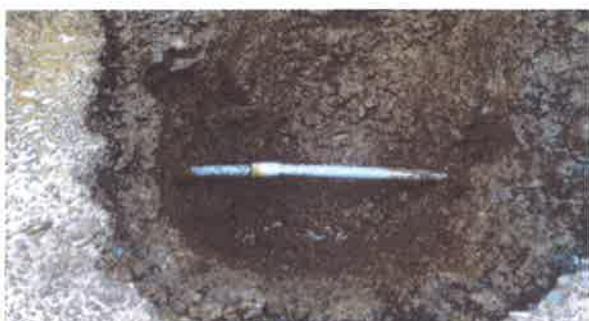
(d) 給水管漏水 小谷

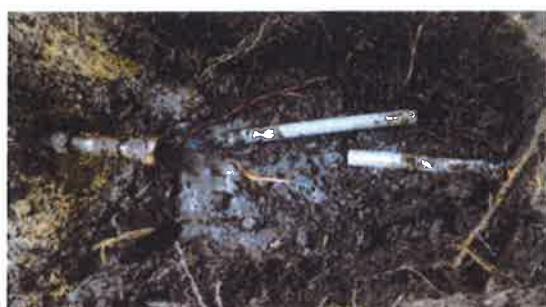
(e) 給水管 PVC φ20 漏水 塩ビ管 小谷

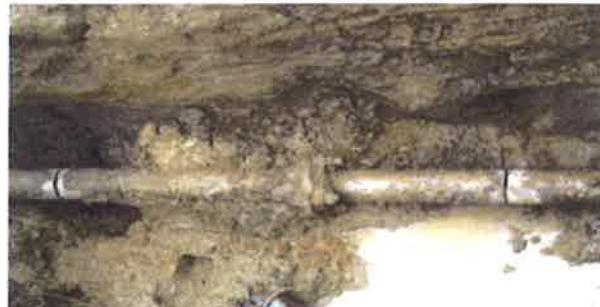
(f) K型 DCIP φ100 漏水 下陣

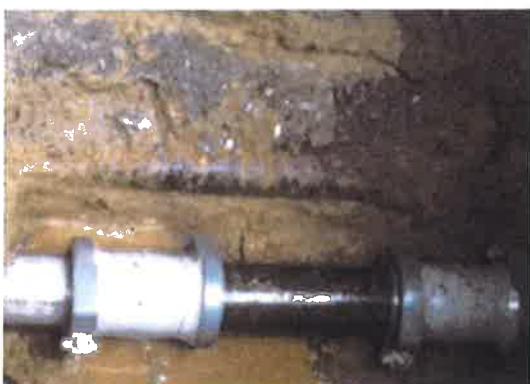
(g) HIPV φ150 送水 漏水 (修理後) 下陣

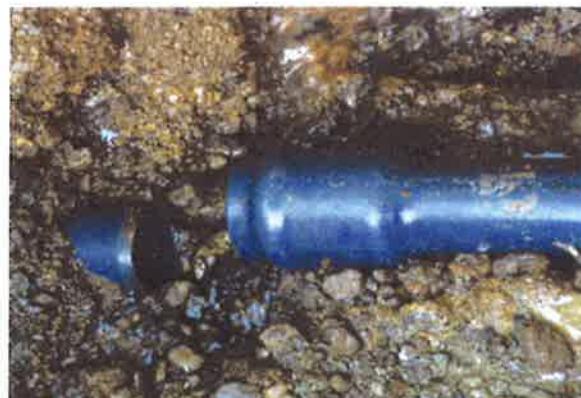
(h) HIPV-RR φ100 漏水 上陣

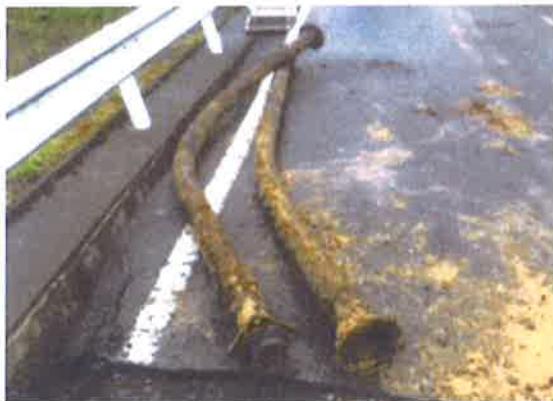
図-5.1 および図-5.2 は益城町下陣で見られた約 30 年以前に敷設された $\phi 100$ の DCIP 送水管 2 本の被害である。

埋設時から曲管ではなく、約 4m の管路が両端 K 型継手部から円弧状に変形しており、従来、かかる DCIP 本体が変形を受けた例は著者の知る限り皆無である。図-5.2 には変形測定値を示しているが、最大中央部で、616mm と 259mm であった。

図-5.1 益城下陣被害

実験より、断層と45度で交差して約200cmの右横ずれ断層変位を受けたK型継手CIPの被害メカニズムは次のように考えられる。図-7.7に示すように、地震前は直線であった管路は、断層変位によって継手の回転・伸縮のモーメントと伸縮力が作用して、②のステップで可能な角度まで変形したと考えられる。③の段階では、断層運動方向の管路背後では土の剥離のために反力が作用せず、反対方向からの土圧が管路に作用して管体変形が発生した。さらに④の段階で、さらなる断層変位で継手が完全に離脱したと考えられる。図-7.8は管路敷設替えて掘削された様子であるが、管路変形は図のような状態であったことが推察される。図-5.1の掘削された管路破壊モードと酷似している。管路と断層線の交差位置に継手が存在していたことが今回の被害モードを生み出した要因の一つと推察される。

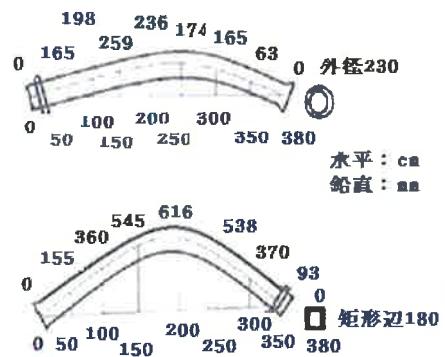
図-5.2 DCIP 変形

下陣では2件の被害管路が掘削されているが、式(8.1)、式(8.2)によると大変形のAは5.0%、Bは1.4%のひずみであることが知られた。CIP(FC)の降伏ひずみは載荷ひずみ速度が 10^{-3} では0.01%以下であり、DCIPでは降伏ひずみは、FCの約10倍程度である。下陣管路はDCIPと推定されるが、いずれにしても被害管路では剛性がかなり低下していることが推測され、管路の変形が容易に進行した可能性がある。

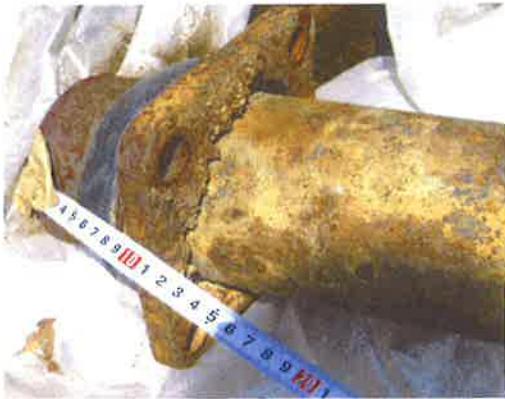
図-5.3、図-5.4 は継手部の押し口端部、差し口端部の破損状況を示している。腐食が進んでいる状況が伺われる。

図-5.3 破壊管路の継手部（下陣）

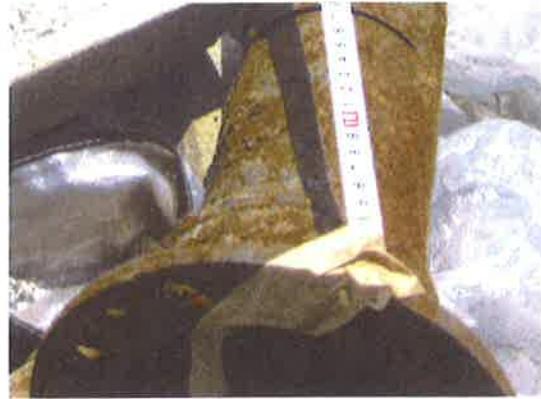
図-5.4 破壊管路の継手部（下陣）

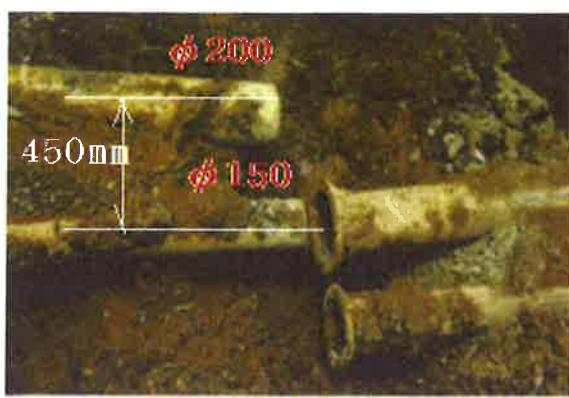
図-5.5 に示すように、益城町平田における並列埋設の $\phi 200$ DCIP 送水管および $\phi 150$ の DCIP 配水管の被害で、地表断層亀裂部で K 型継手が水平に 450mm 程度移動して破壊している。また、図-5.6 は曲がり部で継手抜けが生じている。かかる被害モードは地表断層発生地域で過去にも見られている。

図-5.5 益城町平田のDCIP2本の継手部引き抜け

平田の管路被害は前出図-5.5の通りである。2本の管路と地表断層亀裂は、ほぼ90度である。継手が断層線上にある場合には継手部はせん断力を受けて容易に継手が離脱して、約450mm相対ずれを引き起こしている。実験結果は図-7.9の通りである。実験では地盤の動きは15mm程度与えているが、管のずれ量は7mm程度と約半分の量であり、管路の変形は、断層線両側の継手間に限定されている。これらは、管路周辺の地盤剛性によって変化する。管路の長手方向でのずれは全く見られない。

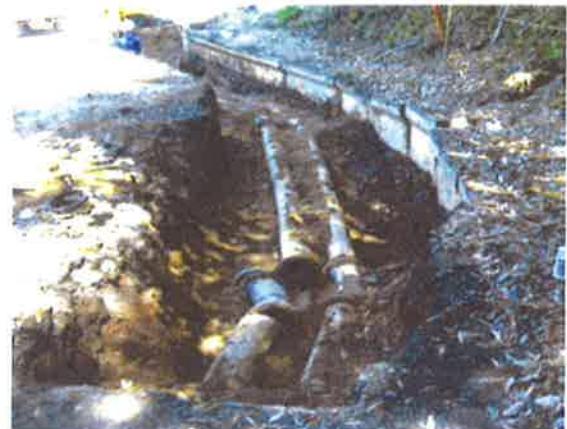
図-5.6 益城町平田の継手部破損

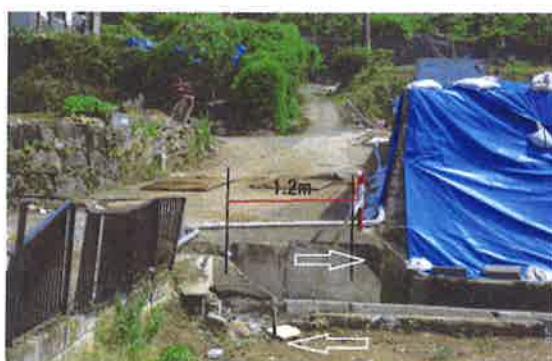
図-5.7には下陣断層横断管路のごく近傍での地表変状状況、図-5.8には平田での地盤変状と表面波探査（後述）の状況を示している。下陣では水路を横断する暗渠に1.2mの水平変位ずれが見られ、明らかな右横ずれ断層が地表に現れ、道路延長面に同程度のずれ変位量が見られる。この延長上に水道管埋設道路があり、道路延長とずれ方向の交差角は図-5.9に示すように、ほぼ45度である。図-5.10は平田における断層方向と水道管敷設方向を示している。ほぼ直交方向であることが知られた。

図-5.7 下陣の断層変位による道路面変状

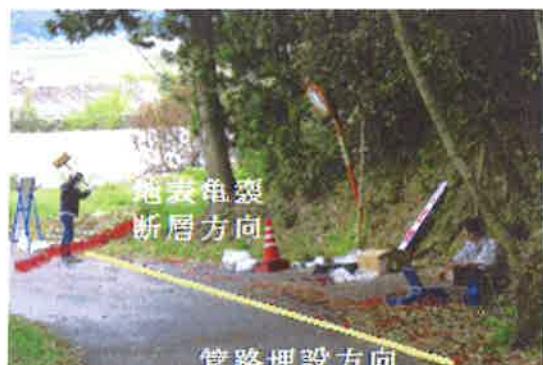
図-5.8 平田における道路面変状

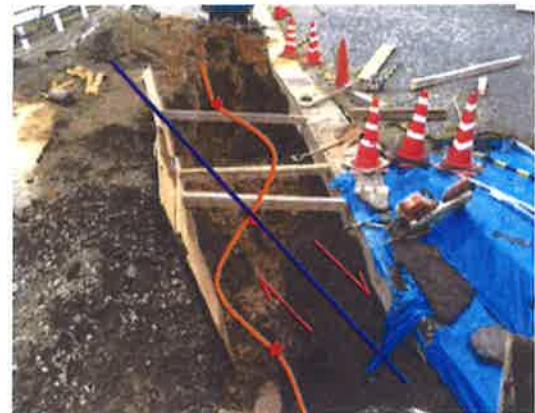
図-7.8 管路掘削工事と推定管路変形
