## 熊本地震における益城町の地表地震断層の地盤構造探査

### Survey of Ground Structure under the Surface Faults in Mashiki Town during the Kumamoto Earthquake

鍼 田 泰 子 高 田 至 郎  
Yasuko Kuwata Shiro Takada

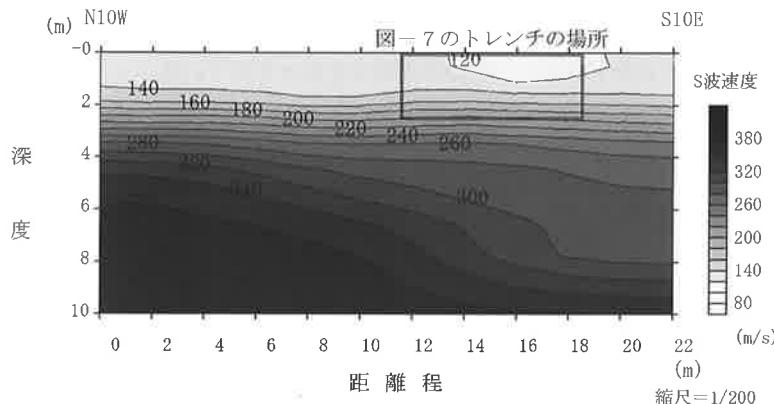
図-6 堂園トレーニングにおける S 波速度構造

熊原らの示すアカホヤ火山灰を含む V 層は GL-2m の地層であり、Vs=200m/s 相当である。幅 2m のポジティブフラワー構造において断层面で 40cm の隆起をトレンチでは確認されているが、表面波探査では深さ方向に 1m 間隔での速度推定をしているために、トレンチ調査で確認された隆起は評価できていない。熊原らはアカホヤ火山以降に 2 回の断層

変位があったと推定しているが、表面波探査による GL-4m 以深の地盤の隆起以降に表層地盤が堆積したと考えれば、アカホヤ火山の噴火があった約 7,300 年前よりも古い年代に大きな活動があったと考えられる。ただし、トレーニング調査では GL-3m 以深の調査は行えておらず、確認はできない。

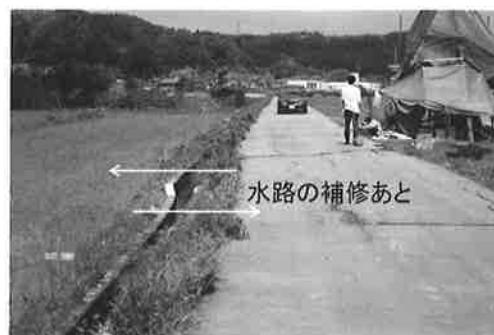
図-9 調査場所周辺の水路に生じた変位

堂園から南西方向に走行する布田川断層から北西方向に分岐している左横ずれしている地表地震断層で、土木学会原子力土木委員会 断層活動性評価の高度化小委員会のトレーニング（以下、学会トレーニングと呼ぶ）が掘削されている。図-8 に学会トレーニングと表面波探査の測線の位置関係を示す。トレーニング調査は長さ 20m、幅 6m、深さ 2m のトレーニングが 2 本ある。Shirahama et al.<sup>2)</sup>によると、この周辺の水平方向の変位は 0.30m で、鉛直方向の変位は確認されていない。表面波探査の測線 L=3m で道路横の水路に現れた断層と横断している。図-9 は L=0m の方向からみた表面波探査の様子であり、手前に水路の補修痕がみえる。図-10 は L=23m の方向からトレーニングと測線を見た様子である。

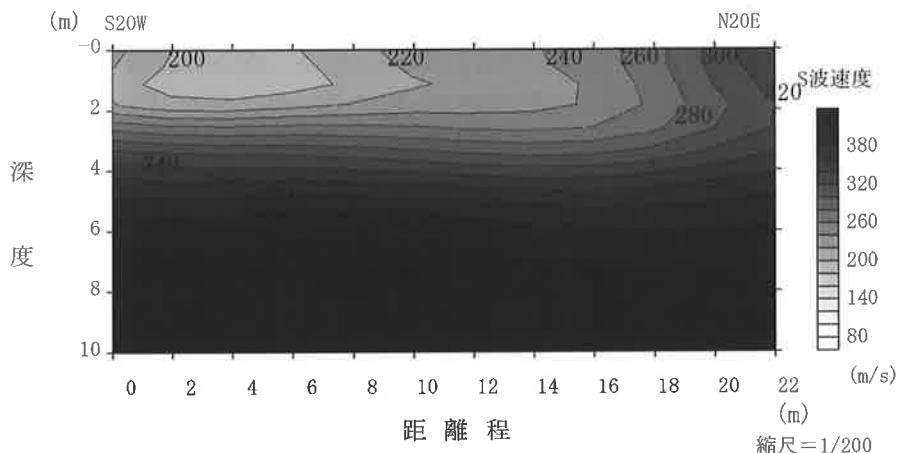
図-11 学会トレーンチ横でのS波速度構造

図-11は学会トレーンチ横の測線のS波速度構造を示している。L=2mからL=6mの表層近くにVs=200m/sの柔らかい層があるが、GL-2m以深ではVs=300m/s以上の水平成層構造が確認でき、地下深いところで地層が隆起していることはない。実際に、地表には水平方向の断層変位はあったものの、鉛直方向の変位はこの場所では確認できなかった。土木学会においても2本のトレーンチ調査の後、さらに深いトレーンチを掘削されている。

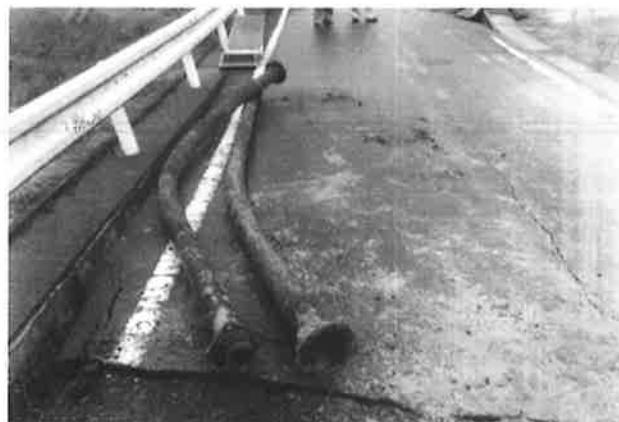
図-13 断層横断箇所で掘り起こされたDIP管<sup>14)</sup>

下陣地区で道路下に埋設されていた配水管(DIP  $\phi 100$ )が断層を横断して、漏水被害が生じた。図-12に地震断層の位置と表面波探査の測線の位置関係を示す。北東-南西方向に走行する断層は、図の右上の水田から道路を横断し、さらに左下の住宅の下を横断している。表面波探査は東西方向に測線を設定した。L=15mで断層と交差している。Shirahama et al<sup>2)</sup>によると、水平方向の変位は0.50mで、鉛直方向の変位は確認されていない。断層を横断している管路は交差箇所の両側の管路がそれぞれ変形し、それらの間の継手で漏水した。図-13は掘り起こされた2本の管路を示している<sup>13)</sup>。図-14は現地の様子で、L=23mの場所から測線を見ている。

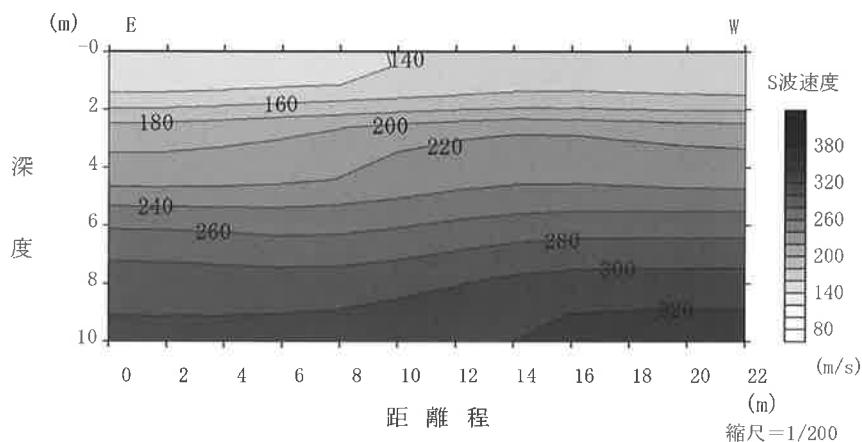
図-15 下陣の管路横断周辺でのS波速度構造

図-15は表面波探査による測線断面のS波速度構造を示している。GL-2mまでのVs=180mの表層地盤は成層構造をなしているが、それ以深ではL=22mの方がL=0mよりも1m程度隆起している。また、測線L=10mからL=16mまで低角で隆起している地盤の肩がGL-2mからGL-10mまでの深さ方向に並んでいる。L=22m側の隆起は、断層よりも北

側で隆起していることになる。今回の地震では、地表面で鉛直変位は観測されなかったが、過去の地震で活動している場合には、北側が1m程度隆起するような傾向が見られた。

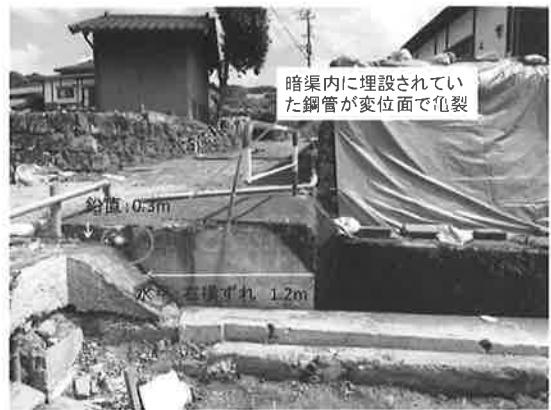
図-17 水路横断部での断層変位

下陣の水路横断箇所は、3. 3で示したDIP管路横断箇所から100mほど西の場所にあたる。DIP管路を横断し、住宅の背後にある水路に沿って断層変位が続いている。断層変位は水路に沿って変位しているが、表面波探査は断層に横断する方向と断層に平行する方向の2測線を図-16に示すように設定した。水路より南側に向かって測線は緩やかな斜面になり、標高が高くなる。水路と道路との交差部にある暗渠で明瞭な断層変位が確認できた。図-17に示すように水平方向には1.2mの右横ずれが生じ、鉛直方向には北側が0.3m下がっていた。暗渠内に貫通している水道钢管は断層面で破損していた。

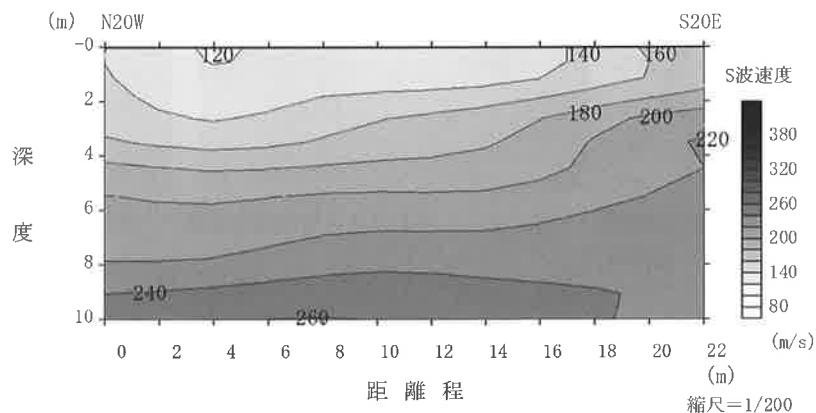
図-18 下陣の水路横断方向のS波速度構造

図-18に水路横断方向の測線のS波速度構造を、図-19に水路平行方向の測線のS波速度構造を示す。両測線は交差していないが、水路平行方向の測線の延長上に横断方向のL=12mがある。横断方向のS波速度構造をみると、表層からL=22mに向かってS波が速い層が浅いところに現れている。L=22mに行くにつれて山手方向に地形が変わるために、S波の速い層が見えている。図-15では断層より北側で基盤が隆起する傾向がみられていたが、水路横断部では深い構造での隆起よりも地形による地層構造が強く表れる結果になった。一方、水路平行方向の測線では、元々宅地があり、地震の被害によって更地になっているそのため、表層地盤が掘削等によって改変されている。しかし、Vs=160m/s、180m/sの速度の等深線でみれば横断方向のL=12mの位置と同じような構造をしていることが確認できる。水路平行方向の測線では、GL-10mで測線端部が測線中央よりもS波速度が遅くなる傾向が見られるが、測線端部は推定精度が下がることを考慮すれば、ほぼ水平成層構造をなしているといえる。

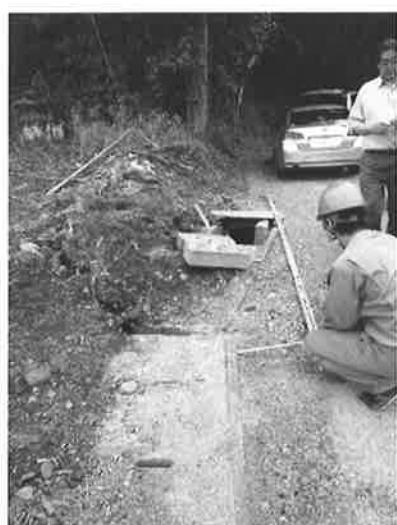
図-21 平田地区の管路被害場所

平田地区での断層変位と表面波探査の場所を図-20に示す。平田地区では、2路線あったダクトイル鉄管K形 $\phi$ 150とK形 $\phi$ 200が断層を横断して、管軸方向に0.2m開き、管軸直角方向に0.35m右横ずれの変位を受けて被害が生じた<sup>13)</sup>。2本の管路は図-21に示す側溝に沿って道路側に埋設されていた。側溝も2.5mの長さにおいて、0.4mの軸直角方向の変位が生じた。これらの管路変位の場所よりも南側にも図-22に示す大きな横ずれの断層変位が生じた。Shirahama et al<sup>2)</sup>によると、水平方向の変位は0.46mで、鉛直方向の変位は確認されていない。

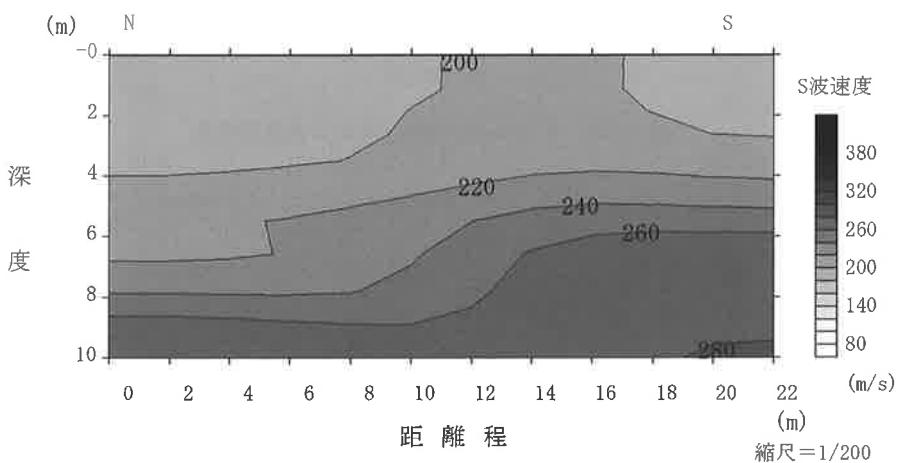
図-23 平田地区のS波速度構造

表面波探査の結果を図-23に示す。測線は管路横断場所よりも南側にある。断層変位のあった測線の中央付近では、GL-5m以深で測線の左右で3m近くの層構造に段差があり、南側が隆起している。地下に段差構造がある上部で、今回の地震で水平変位が生じた。また、地表の断层面では地震後に道路舗装が復旧されており、舗装された範囲の表層のS波速度がやや速くなっている。
