【建設工学研究所論文報告集第 60 号 [報告] 2018 年 11 月】

益城町下水道施設被害と断層地盤陥没を受ける地中管路の挙動分析

Damage of Sewer System in Mashiki Town and Performance of Buried Sewer Pipelines Under Depressed Subsidence by Fault Movement

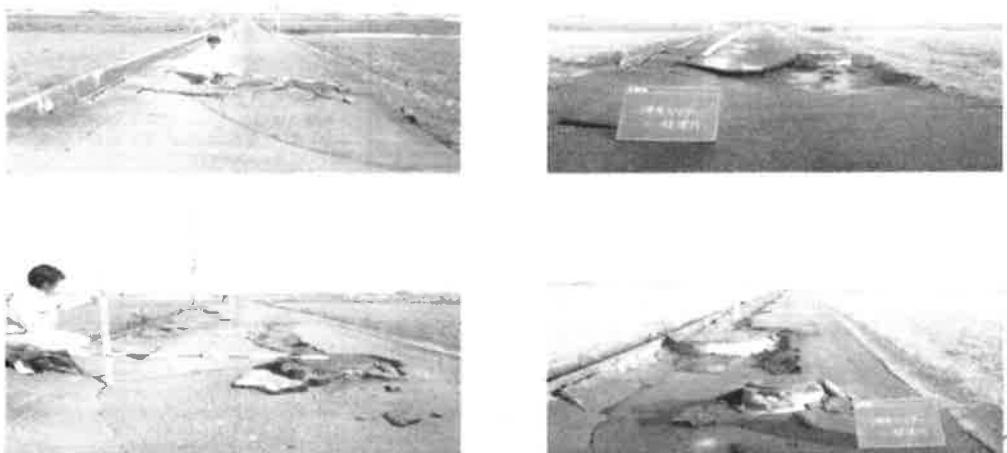
図-5 2度目の震度7で増大された下水管渠埋設道路の被害⁶⁾

益城下水道施設の被害額は表-1に示す通りである。とくに処理場における被害は甚大であった（936百万円）。また、震度7の強震動が2度発生したために、2度目に被害がさらに拡大された。図-5は2度目の震度7で、道路亀裂やマンホール浮上が増大した様子を示している。

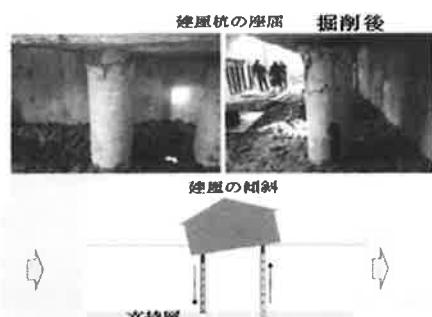
図-6 浄化センター建物杭の液状化破壊

益城浄化センターでは地震によって、浄化施設の建屋が傾斜して、反応タンク、汚泥処理施設、消化タンク室などが傾斜・水没して、エアーレーションタンク漏水、フライト板破損、搔寄せ機チーン脱輪などにより、浄化センター器機が全て使用不可能となった。移動脱水機などの導入により緊急対応が実施された。建屋の傾斜は図-6に示すように建屋周辺の液状化によって、建屋支持杭が座屈して傾斜したものである。

最大沈下量は0.135mで、傾斜は東方向1/176、北方向1/107であった。腐食土層を切削した後、高圧噴射攪拌工で、地上からセメント改造体を築造している。築造工は既設杭Φ700mmの周辺に、地上からΦ5000mm×14mの杭を9本設置して、傾斜を修繕して器機類の修繕を実施した。

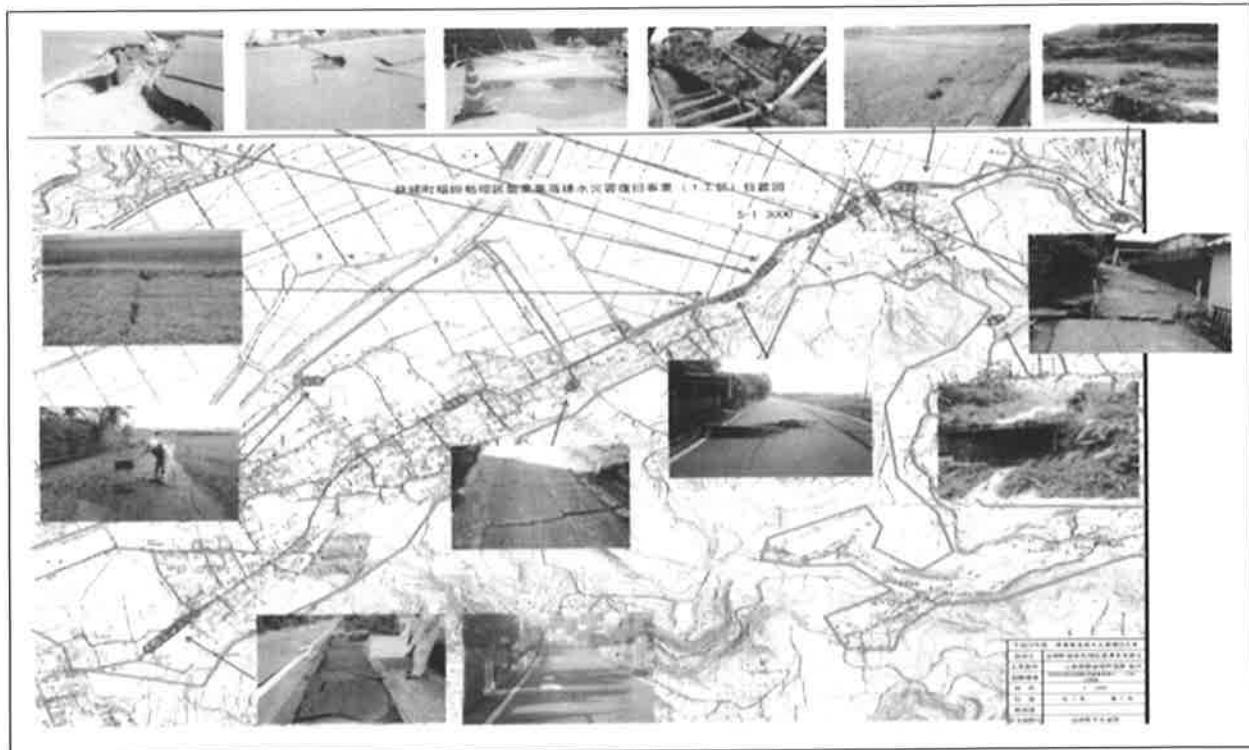
図-9 第一工区における農業用下水道の被害位置と被害写真⁷⁾

農業用下水道では布田川断層・日奈久断層運動とともに地表断層亀裂が発生した低地に、管渠の多くが敷設されており、地盤変状による被害が著しい。図-9、図-10には農業用水管渠が大きな破損を発生した位置での地盤変状を示している。

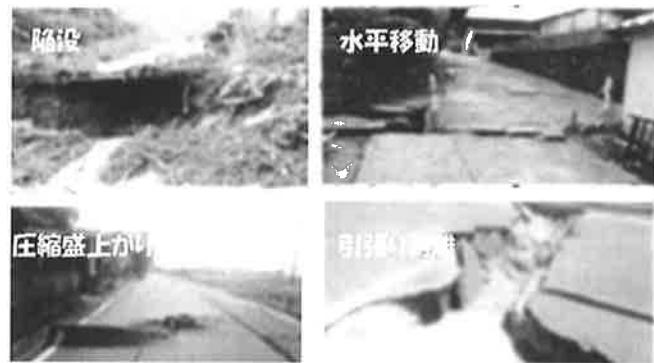
図-11 農業用水管渠埋設位置での地表断層変状パターン

下陣、上陣、堂園付近の布田川断層は、基本的に水平右横ずれ断層による亀裂であるが、付近の地形によっては左横ずれ、正断層・逆断層タイプの変状も存在している。図-11には、管渠埋設道路面での変状パターンを示している。

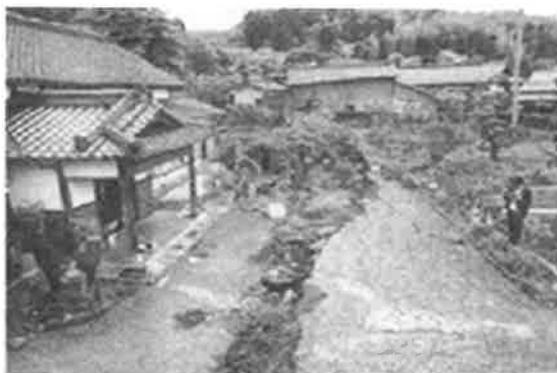
図-12 谷川天然記念物断層

図-12、図-13は谷川（たにごう）における断層と、横断下水管渠の被害である。地盤陥没は約 60 cm である。数 m の延長で陥没が続いているおり、沈下側の瓦葺家屋は見かけ上は大きな被害もない。下水管渠は公道から家屋内に引き込まれた管渠沈下境界で扁平しており、沈下側の継手の RR 継手は引き抜けている。図-12 に見るように、沈下境界は数十 cm の幅を持って変状している。

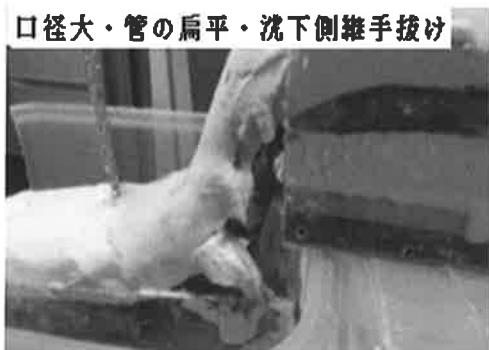
図-17 モデル③の管路扁平挙動

図-17に示すように管の扁平が沈下側の手前（非沈下側）で発生しており、沈下側では、ある領域を持って管が沈土を支持し、管路下部に空洞が生じている。すなわち、陥没土は管を非沈下側に押し込み、管路には鉛直土圧、管の変形に対応した押し込み力、摩擦力が作用していることが推定される。そして、陥没側の継手には引っ張り力、非陥没側の継手には圧縮力が作用している。図-18に見るよう、陥没側の接着継手は引っ張り力に寄って剥離し、非陥没側では、圧縮力により継手の剥離はない。陥没側管路と非陥没側の管路では作用力が異なることが推定される。

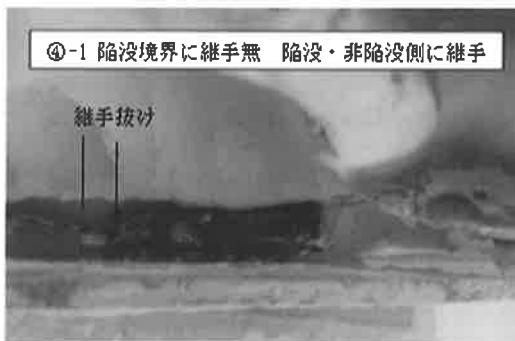
図-19 モデル④-1 地盤陥没管路挙動

④-1のケースについて、図-19は陥没側の継手が引き抜けている状態で、非陥没側の継手は圧縮を受けて引き抜けはない。非陥没側では摩擦力が作用することによる。同一のケースの実験後に掘削した管路の場渠は、図-21に示している。陥没境界位置に継手がないので管体の残存変形が認められる。一方、モデル④-2の陥没境界に継手のある場合には、管体に作用する力が継手の回転・伸縮によって吸収されて、管は容易に地盤変形に追随して、掘削後には、図-22に示すように、変形が元形に回復する。モデル①と同様である。モデルに用いた継手は、長さ3cmのゴムチューブに両端から1cmずつ針金を挿入して、1cmの伸縮余裕、数度の回転余裕を持たせたものである。ダクタイル継手管のように、実験継手はチェーン効果を発揮している。

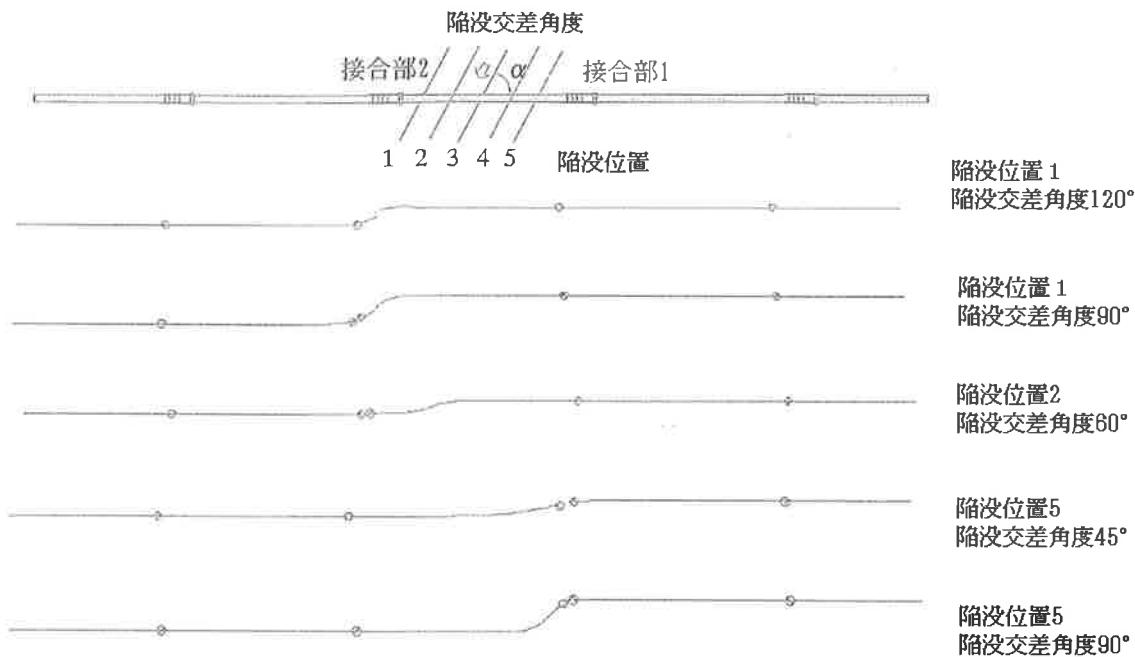
図-25 断層位置・陥没角度と管体・接合継手挙動

図-24のモデルによる計算結果である図-25に見るようく、陥没位置が継手接合部より2.5mの位置にあり、60度方向に陥没が生じる場合には、陥没側継手は引き抜け破損を生じるが、非陥没側には引き抜けは生じない。陥没側には土圧作用により管路伸びが生じるが、非陥没側では管路周面摩擦力により接合部継手には押し力が作用し、引き抜けはない。実験におけるモデル④-1と同様である。また、陥没位置5で、接合部継手の近傍で陥没が生じる場合には(図-25の最下部)、継手の回転角度が大きくなるが伸縮余裕があれば引き抜けることはない。
