【建設工学研究所論文報告集第61号（報告）2019年11月】

地域コミュニティにおける災害経験の活用および 通行路安全点検とリスクマップの策定

History of Disaster Experience in a Community and Check of Safety of Passage Roads for Creating Risk Map

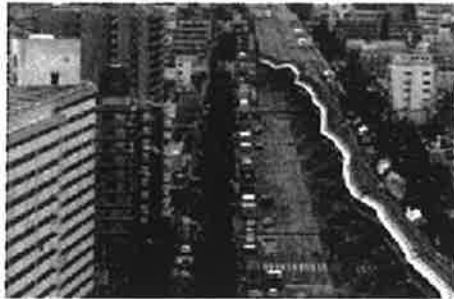
阪神淡路大震災当時の神戸市全体の人口148万人の内、0.3%の4,571人が犠牲となり、東灘区では19万人の内0.77%の1,471人と平均値の2倍以上であった。図-2のように、阪神高速道路の倒壊した位置は東灘区深江であった。著者は地震から3日目には、図-2に映っている茶色のビルの屋上から倒壊した高速道路を呆然と眺めていた。発災から2日間は大学に避難してくる被災者の受け入れと倒壊家屋の下敷きの人の救助に奔走した。後述の図-8にあるように、山手幹線と南側国道43線の間の地域の大半の家屋は地震後に建築されたもので、街の住宅の耐震性は大きく向上している。東灘区の山手幹線から北側は六甲山への有馬街道や県道があり、地盤も強固で被害は極めて少なかった。東灘区には六甲山系を源流とする住吉川があり、過去に大水害をもたらしている。昭和の3大水害は、昭和13年（死者616人）、昭和36年（死者26人）、昭和42年（死者77名）で、六甲下流の河川改修は神戸市の大事業の歴史である。六甲の山地と神戸港の南北9km、東西4kmの狭い地域に広がる東灘区は正に、災害の歴史と防災との闘いの歴史でもある。神戸東灘区には川西航空機甲南工場があり、約70年前の1945年5月11日には神戸大空襲があり、3月17日、6月5日には128回の空襲と合わせて、約8,800人が犠牲になったといわれている。戦災で焦土となったが、そこから再興した神戸の街は、1995年1月17日の震災によって再び、長い復興の歴史を余儀なくされた。近い将来に発生が危惧されている南海トラフ地震では、震度は6未満、津波はせいぜい国道2号線までで2m程度であるが、阪神淡路大震災で残存した老朽家屋、木造家屋の密集地域、六甲山への狭隘山間道路、山地土砂災害、地すべり地域があり、災害リスクは高い。一方、このような険しい自然は、季節ごとに美しい山並みや魅力的な神戸の港風景を堪能でき、西洋文化をいち早く取り入れたハイカラな地域で、名所旧跡も多い（図-3 谷崎亭）。調査対象とする東灘区住吉地域近辺については、昭13年の大豪雨により、山地が各地で崩壊し、山津波となって住吉川に流れ込んだ。当時の住吉村だけでも死者33名、流失・全壊家屋100軒余りあり、被災全体の7割となり、見渡す限り土砂・

図-2 高速道路の倒壊

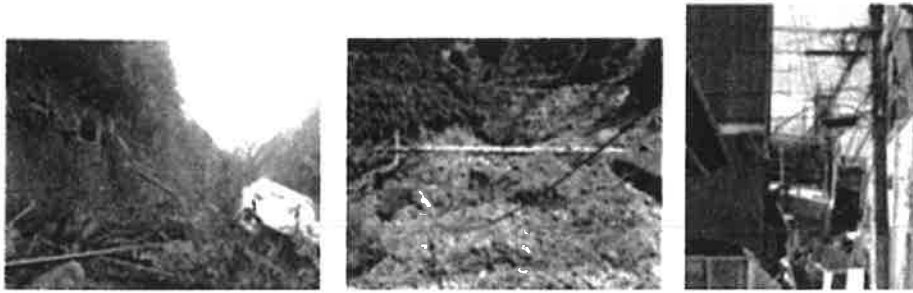
通行路の電柱は配電柱である。熊本地震での配電柱被害率は、支持物0.13%、電線0.04%、柱上変圧器0.14%であった。支持物（電柱）の被害が電力供給停止につながった被害（倒壊・土砂流による流失）は0.002%である。供給停止につながらなかった被害（傾斜・沈下）は0.12%であった。電線被害モードは断線・混線である。断線は供給停止につながらないが、混線は停止となる。変圧器被害は主にブッシング破損と傾斜がある。変圧器が通行路に落下した被害は存在しない。一般に、震度5強以上で0.01%程度の被害は生じるが、特殊な外力が作用しないかぎり、電柱倒壊や変圧器の落下は極めて少ない。配電線に被害が発生した状況を図-13に示す（2016年熊本地震時）。

図-13 崖崩れに夜電柱の倒壊・柱上変圧器の落下（熊本地震時）¹³⁾

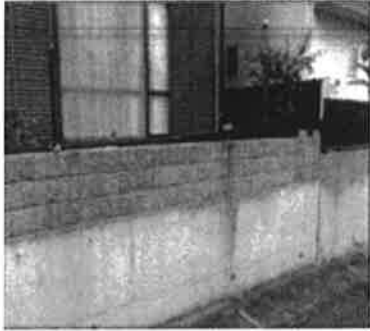
写真-1 違法ブロック塀

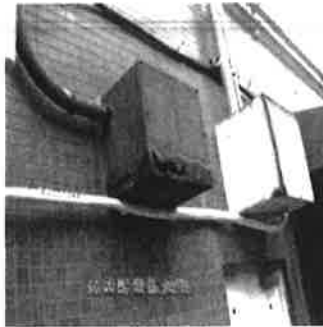
写真-2 危険なエアコン室外機

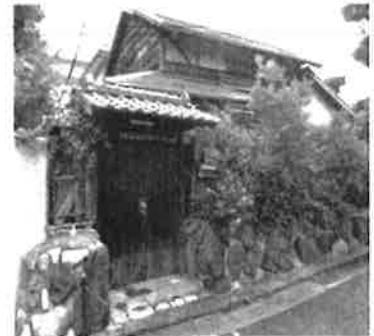
写真-3 放置老朽家屋

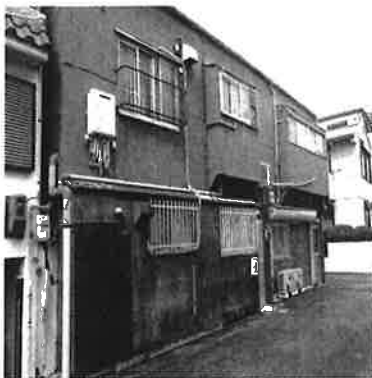
写真-4 倒壊危険家屋

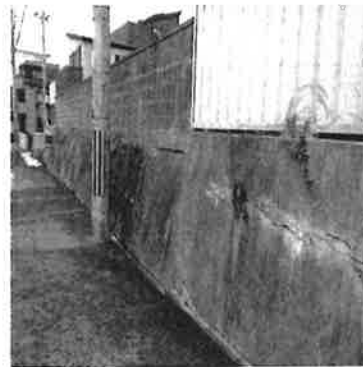
写真-5 擁壁クラック

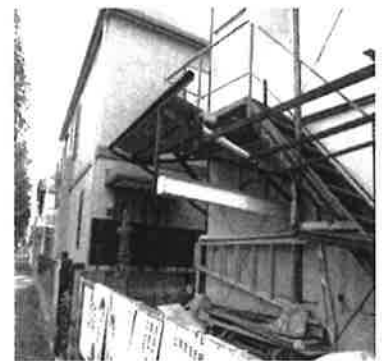
写真-6 落下危険階段

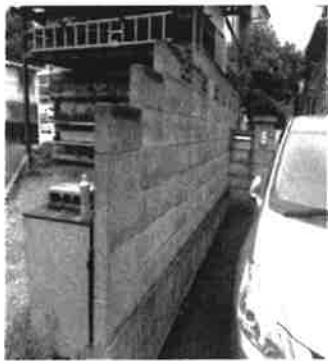
写真-7 違法駐車場ブロック塀

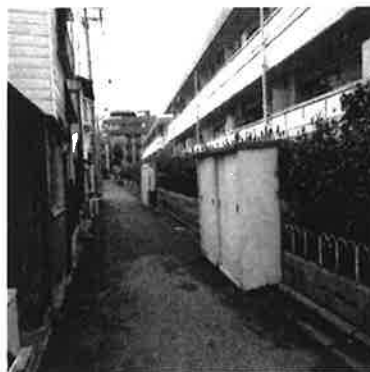
写真-8 違法路上物置

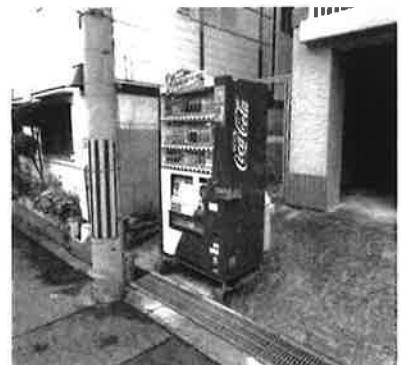
写真-9 固定不足自販機

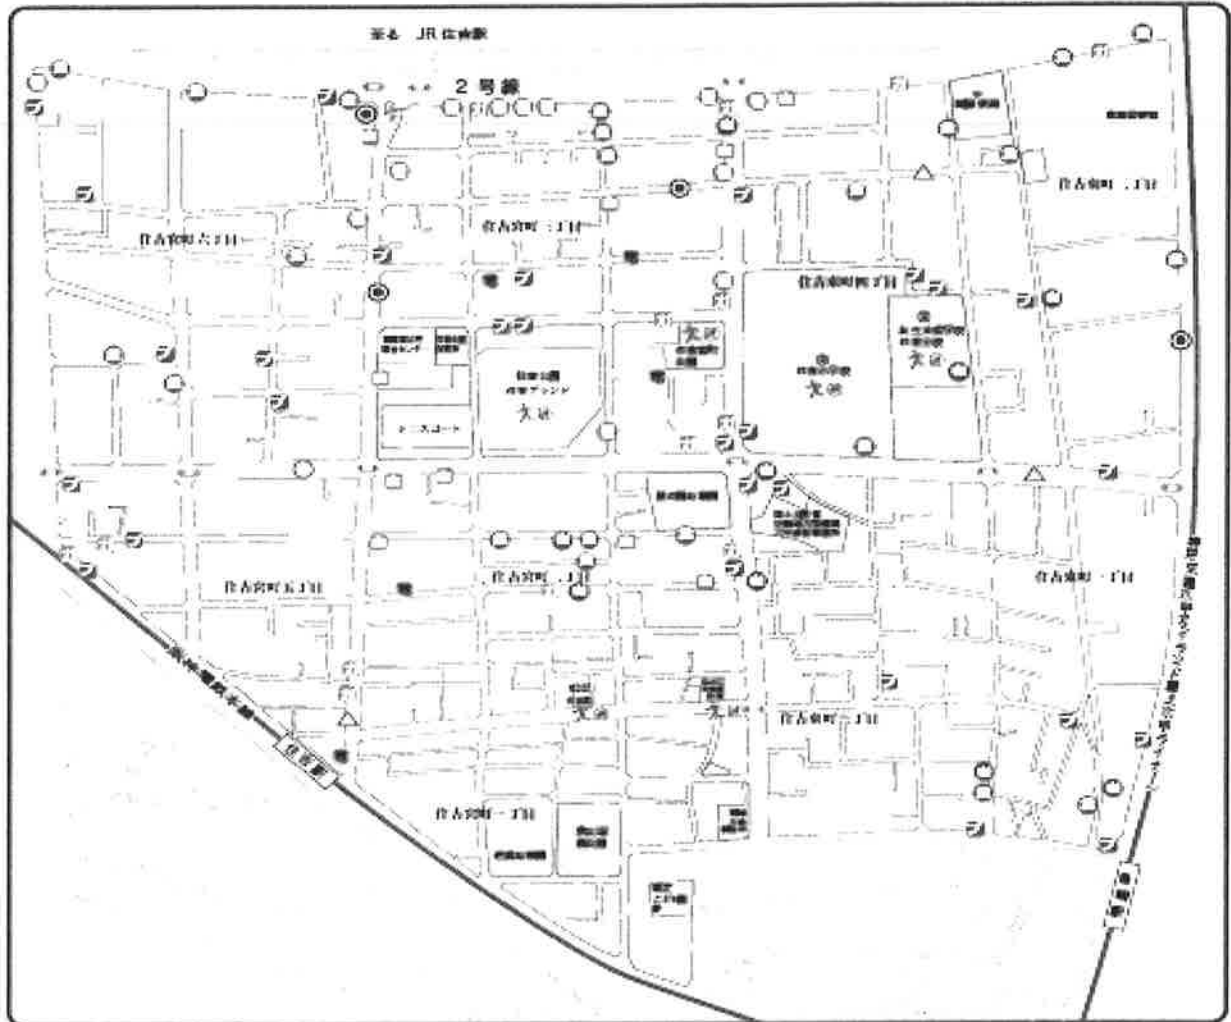
図-15 住吉地区通行路リスクマップ (2018年9月)

表-1に示す北部地域の山田、観音、空、西の地域は含んでいない。六甲山から市街地に流れる河川の氾濫、軟弱地盤、津波・高潮発生の可能性の高い地域を対象としている。図-14 および図-15 の下部判例に示す、ブロック塀、自販機、ガラス落下、通路段差、電柱、老朽家屋、危険物（灯ろう、看板、エアコン設置、地滑り、河川氾濫、アンダーパス、急な坂道、工事中、その他）の危険位置を図示している。いくつかの事例を写真-1～写真-9に示す。
