【建設工学研究所論文報告集第 61 号〔報告〕2019 年 11 月】

## 表層崩壊リアルタイムハザードシステムの構築に際して生じた課題と対策(10)

### ～ 平成 30 年 7 月豪雨の検証と課題 ～

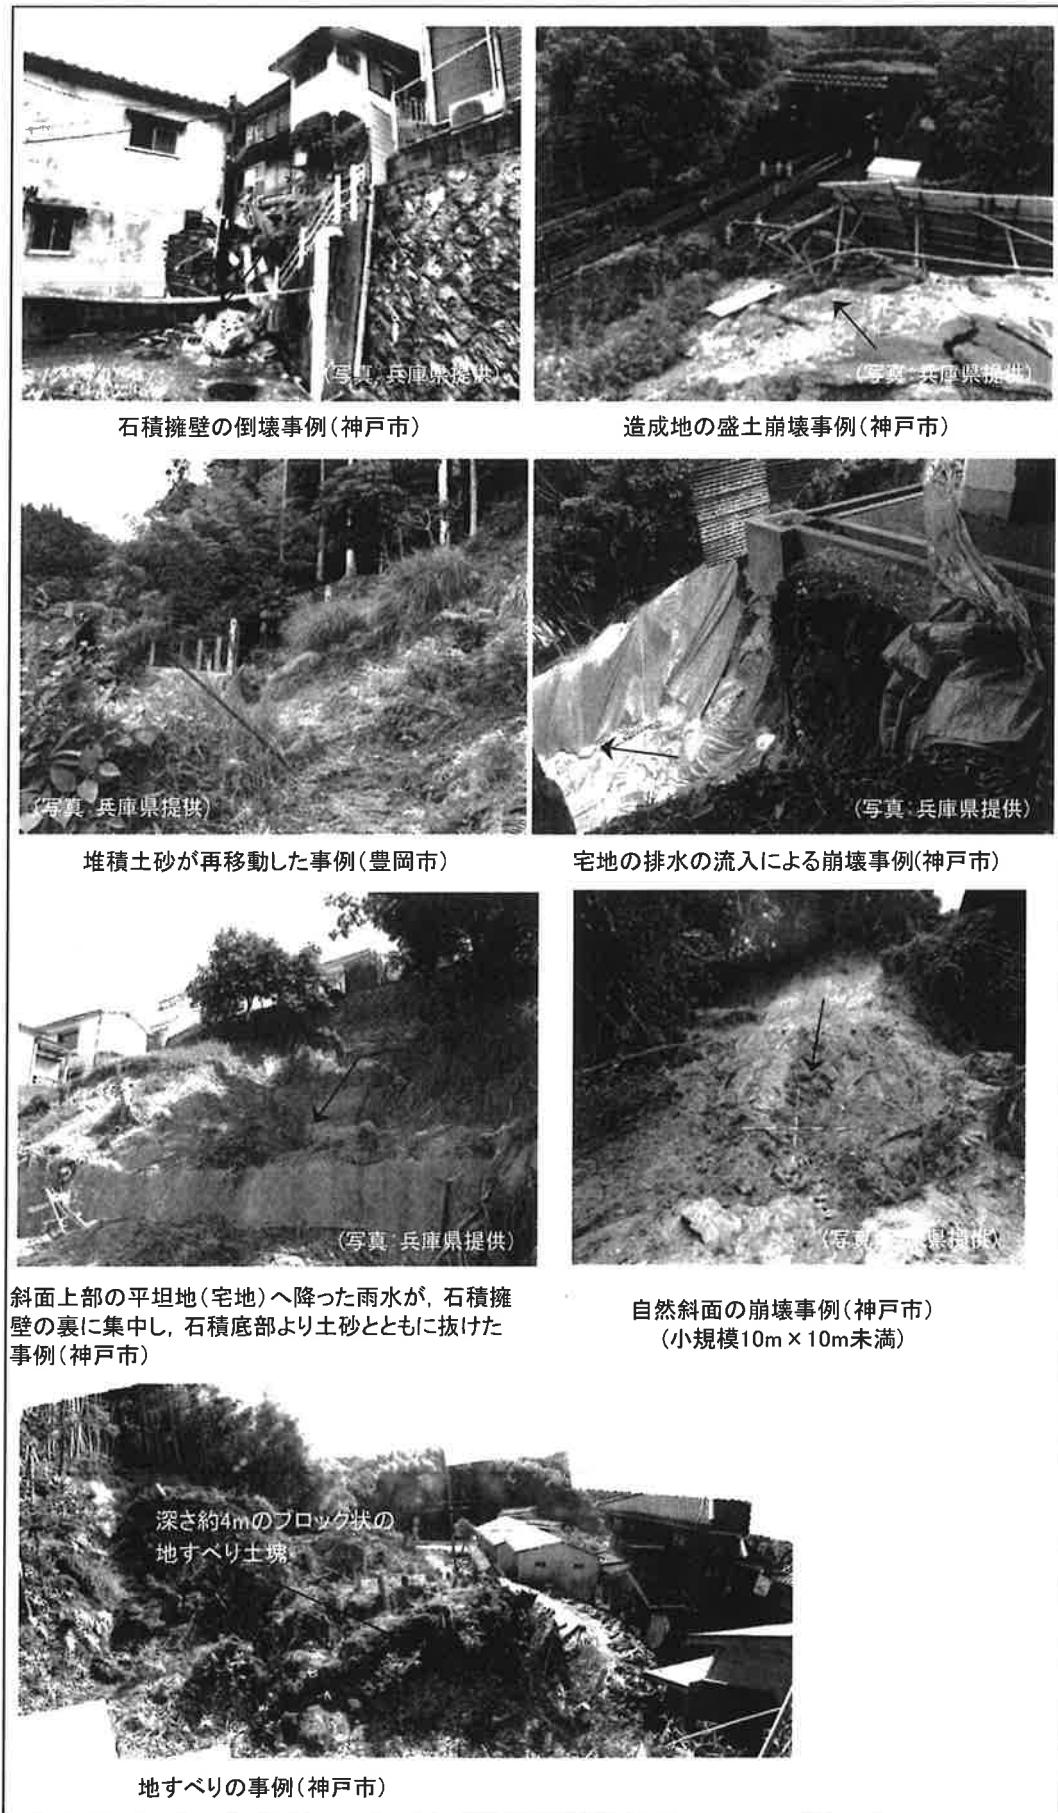
写真 3.1 平成 30 年 7 月豪雨の土砂災害状況（システムの判定対象外災害）

この条件を適用すると、今回の39件中2件（いずれも土石流災害）が対象災害となり、大部分の災害は、対象外に分類される。土砂災害の形態や原因等による分類結果を図3.5に、対象外となった代表的な災害事例を写真3.1に示す。

今回の豪雨で、システムの対象外の災害が多く発生した要因については、史上最大を記録した長雨の特性（短時間の雨量強度は比較的小さいが、降り止むことなく長時間降り続き、総降雨量が非常に大きい）による影響が大きいと推察される。これは、先行降雨により山腹斜面の表土層が飽和状態となった後も、連続して第2波、第3波の降雨ピークが襲来することにより、飽和状態が長時間にわたり継続することで、以下のa～eのような事象が引き起こされたものと考えられる。特にdやeの事象は、都市周辺の山麓の開発が進んだ地域で多く見られた。

- a. 山腹斜面の表土層が長時間にわたり地下水にさらされることで斜面の安定性が低下
- b. 山腹斜面からの多量の湧水により、山躑等の崖錐堆積物等が流出（二次移動）
- c. 風化花崗岩内のコアストーンの間の細粒成分が地下水や湧水により流出
- d. 斜面からの湧水が道路や宅地の排水路へ集中し、水路を溢水した水が斜面へ供給されることにより斜面が不安定化
- e. 檻壁裏に排水能力を上回る地下水が供給され、背後斜面の地下水位が上昇し不安定化等

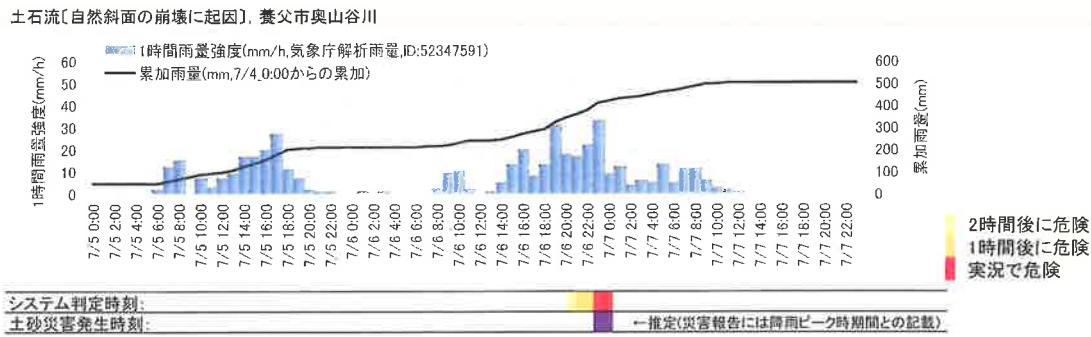
図3.7 災害発生時刻と判定のタイミングの事例（捕捉事例：養父市奥山谷川）

発生時刻の判明している災害について、降雨とシステムの判定のタイミングを整理した。図3.7は養父市で発生した土石流の事例である。災害の発生時刻とシステムの判定時刻（実況で危険）は合致している。システムは気象庁降水短時間予報により1時間先、2時間先の計算を行っており、この事例では災害発生の1.5時間前に危険が予測されている。

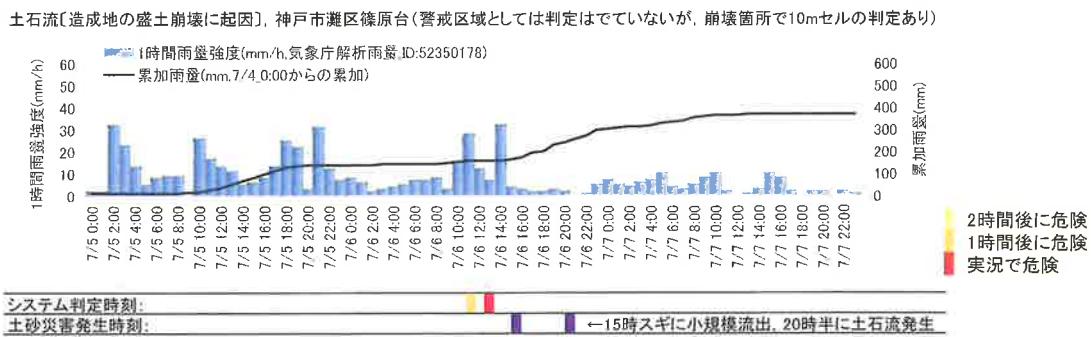
図3.8 災害発生時刻と判定のタイミングの事例（捕捉事例：神戸市灘区篠原台）

図3.8は神戸市灘区の事例で、戦前の造成地の盛土が崩壊し、土石流が発生した事例である。

土砂流出は2回あり、1回目は小規模な流出、2回目に規模の大きな土砂流出が発生した。1回目の流出は時間雨量約30mmの降雨ピークの直後であるが、2回目は雨が小康状態の時に発生している。造成地の背後斜面は風化花崗岩の自然斜面であり、地下に多量に浸透した雨水が降雨ピークから遅れて崩壊箇所付近に集中したのではないかと推測される。システムの判定は、崩壊地点の10mセルで1回目の流出の2.5時間前に危険を予測していた。

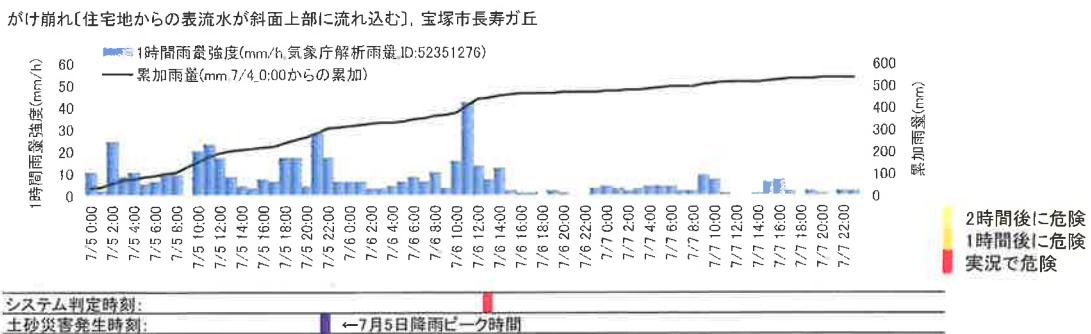
図3.9 灾害発生時刻と判定のタイミングの事例（見逃し事例：宝塚市長寿ガ丘）

図3.9は宝塚市で段丘崖が崩壊した事例である。段丘面は宅地化が進み、排水路から溢水した雨水が道路を流れて斜面上部へ流れ込んだのが崩壊の原因と考えられる。システムの判定は7月6日12時であったが、崩壊はそれよりも約15時間前の降雨ピークで発生しており事前の予測はできなかった。

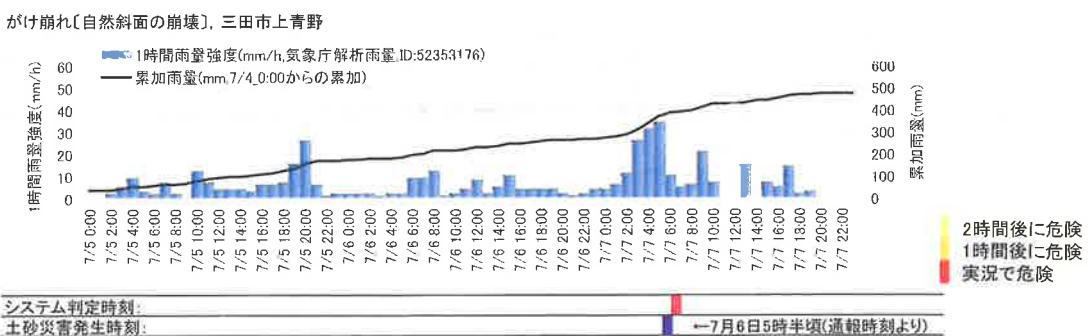
図3.10 災害発生時刻と判定のタイミングの事例（見逃し事例：三田市上青野）

図3.10は三田市のがけ崩れの事例である。自然斜面での発生であるが、小規模ということから3.2では対象外の災害に分類していた。システムの判定は崩壊発生時刻から30分遅れて危険判定となった。

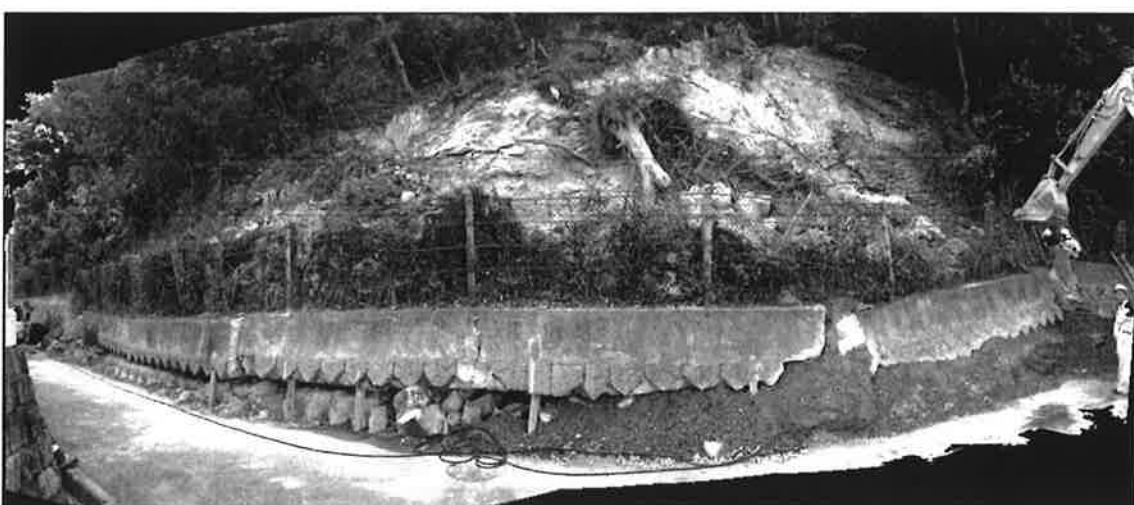
写真 4.1 崩壊状況の全景写真（神戸市須磨区高尾台）

現地状況を写真 4.1 に、周辺の地質状況を図 4.3 に示す。崩壊の原因是、誘因として豪雨に伴い、マサ化した部分に施工されていた石張り工の背面の水位が上がり、不安定化したものと考えられる。一方素因として、のり面に出現する地質が不均質で、崩壊箇所にはマサ化した花崗岩が分布していた。また、南北方向に走向を持つ亀裂が階段状に分布しており、潜在的な開口亀裂が岩盤に発達していたこと、ここに水圧が作用し、バックプレッシャーにより、崩壊を引き起こしたと想定される。崩壊前の写真では、石積み工がわずかにはらんでいるように見受けられる。さらに、尾根近くの段差から斜面クリープが以前より継続していたことが想定される。ボーリング調査結果および孔内傾斜計観測結果に基づき、平面図および地質断面を作成し図 4.4, 4.5 に示す。

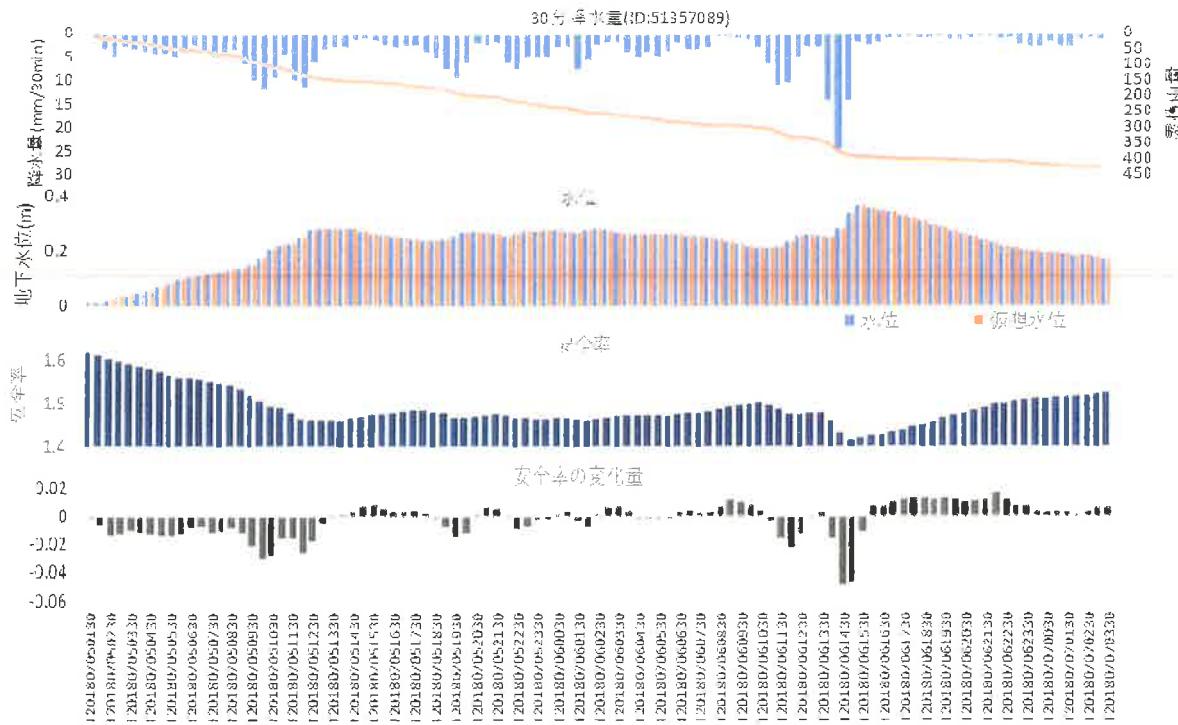
図 4.7 崩壊地に位置するメッシュの安全率、水位および安全率の変化量(高尾台)

崩壊地に位置するメッシュの位置図及びモデル条件を図 4.6 に、システムの判定状況を図 4.7 に示す。崩壊地に位置するメッシュでは、集水面積が小さく、最大でも 0.4m 程度しか地下水位が上昇せず、崩壊判定に至っていない。崩壊要因は石張り施工による排水不良が発生し、システム上よりも地下水位が高くなり、崩壊に至ったと考えられる。

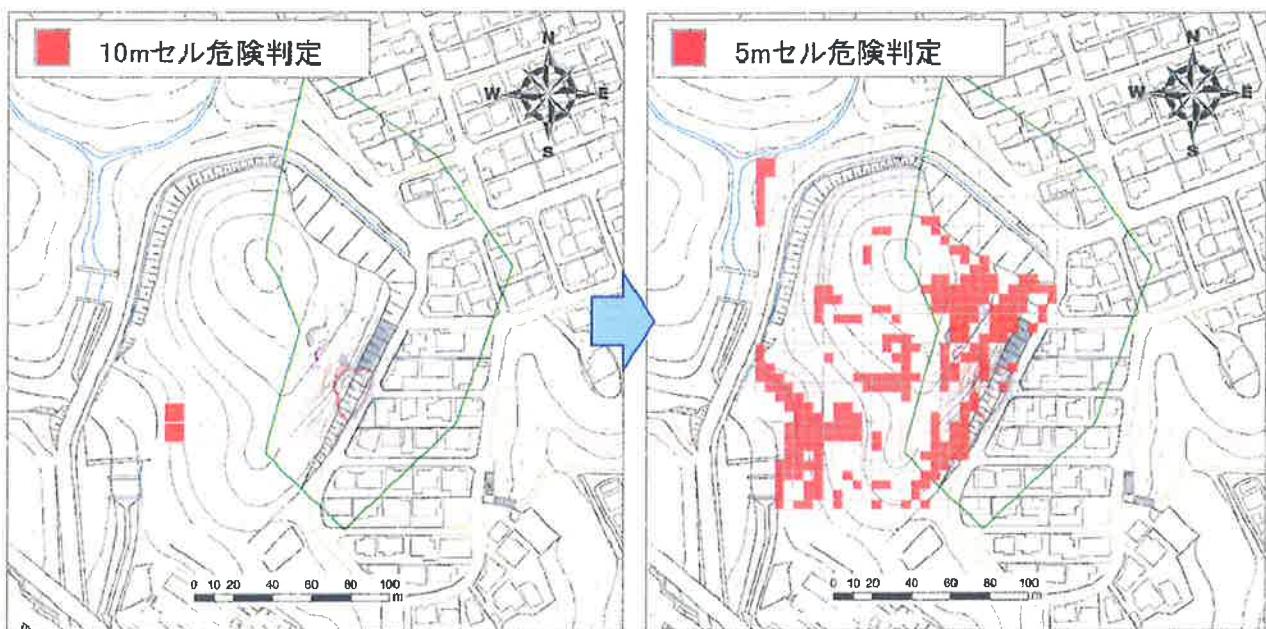
図 4.9 解析セルの大きさによる危険度判定の違い(高尾台)

原因となった石張り工等は高さが数 m 程度であり、システムで用いている 10m セルよりもスケールの小さい地形改変である。このため、10m セルの精度では現地の地形状況を反映できていない可能性があることから、解析セルを 5m として危険度の再計算を行った。レーザー測量成果による 1mDEM から 5mDEM を作成し、5m セルの地表面の傾斜を測定し、新たに表土層厚と基盤勾配を設定した。水位については、現行の 10m セルで求めた水位を適用した。10mDEM と 5mDEM の地表面の傾斜区分を図 4.8 に、危険度の計算結果を図 4.9 に示す。現行の 10m セルでは崩壊判定とならなかつたが、5m に細分化したモデルでは、崩壊地周辺で崩壊判定となっている。

解析セルを細分化することで、より人工改変地と自然斜面の境界部の傾斜変化を再現することが可能となり、実地形を反映した解析になると考えられるが、今回の崩壊は、石張り工背面の水位上昇に伴う上部斜面の不安定化が原因であり、崩壊の発生メカニズムが異なる。現システムでは、斜面ごとに排水能力を評価し、擁壁背面の地下水位の変化を再現することはできない。このため、解析セルの細分化は、これまでと同様に自然斜面の表層崩壊において、より細かい地形情報を反映することで精度向上がはかれるが、今回対象の災害では現象を再現している訳ではないので、土砂災害警戒区域における見逃し判定の低減のための代替的な手法の一つと考える。また、空振り判定も多くなることが予想されることから、解析パラメータ等の設定にあたっては、現場の災害特性を考慮し、再現計算等を行うなど十分に吟味する必要がある。

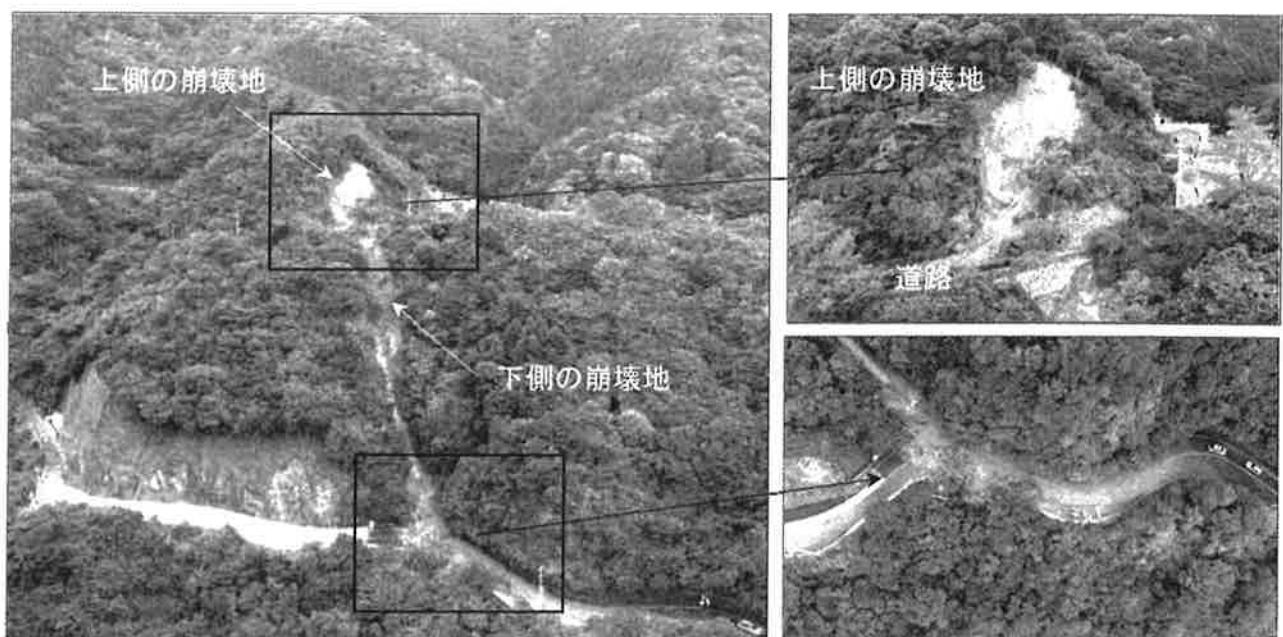
写真4.2 崩壊発生状況（神戸市灘区表六甲ドライブウェイ）

崩壊は、写真4.2に示すように道路上側と下側の2か所で発生した。

崩壊形態として、道路上側は、切土のり面崩壊で、貫入岩と花崗岩の地層境界に沿って風化花崗岩が崩落したものである。一方、道路下側の斜面崩壊は、旧崩壊跡に沿ってやや周囲より緩傾斜の斜面表層に堆積した表土および崖錐堆積物が崩落したものである。

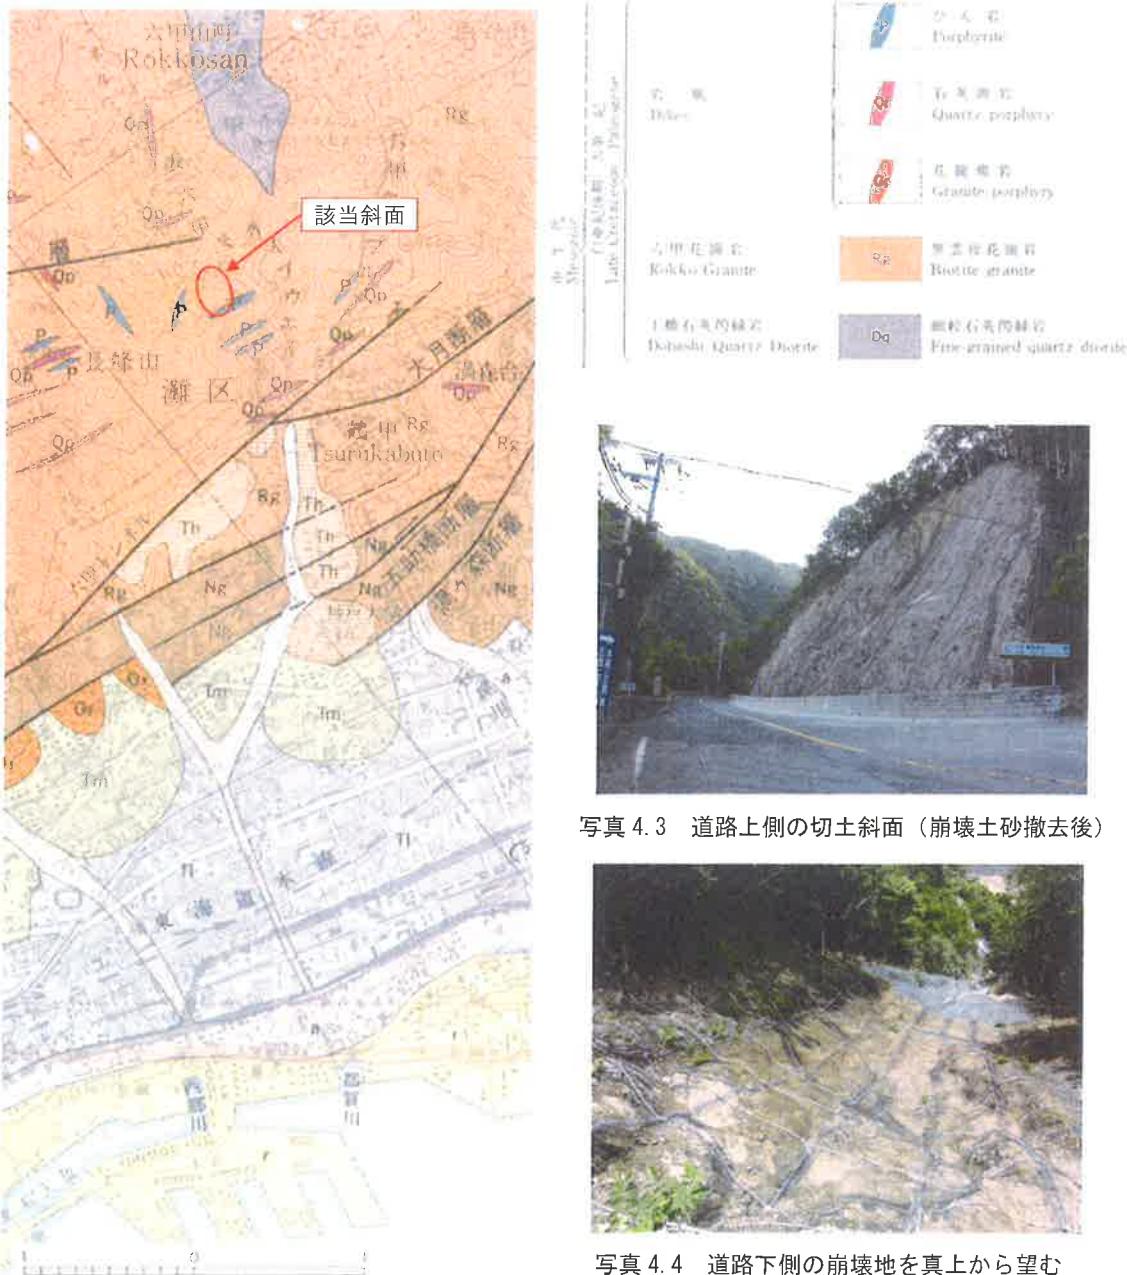
写真 4.3 道路上側の切土斜面（崩壊土砂撤去後）

道路上側の崩壊は、左半分の亀裂に富んだ岩盤がひん岩、右半分の風化しやや軟質な岩盤が花崗岩で、崩壊は貫入境界に沿って発生した可能性がある（写真 4.3）。道路下側の崩壊は、周辺に比較すると斜面のやや緩斜面の表層に堆積した表土および崖錐堆積物中で発生している（写真 4.4）。風化状況から基盤は花崗岩であると想定される。過去の空中写真判読より、当該箇所ではガリ状の崩壊地が確認でき（1949 年撮影空中写真）、道路上側斜面は切土のり面であることがわかった（1961 年撮影空中写真）。

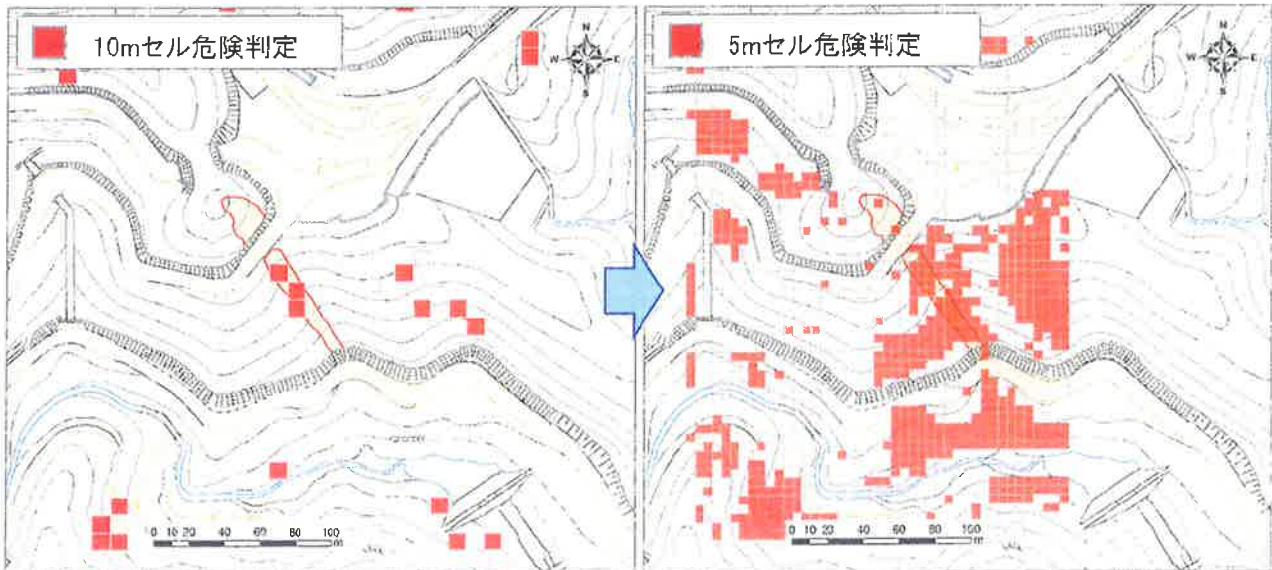
図 4.16 解析セルの大きさによる危険度判定の違い(表六甲 ドライブウェイ)

崩壊判定とならなかった道路上側の斜面（切土のり面）について、4.2 と同様に土砂災害警戒区域における見逃し判定の低減のための代替的な手法として、5m セルで再現計算を実施した。10mDEM と 5mDEM の地表面の傾斜区分を図 4.15 に、危険度の計算結果を図 4.16 に示す。切土のり面の傾斜区分をみると、10m セルでは頂部斜面の緩傾斜地や斜面下部の道路の平坦面が反映され、斜面の上部と下部で 26~35 度の傾斜区分となっているが、5m セルでは斜面のほぼ全面が 46 度以上の急斜面となっている。危険度の試算では、10m セルでは崩壊判定とならなかったが、5m に細分化したモデルでは、切土のり面で 2 セルが崩壊判定となった。

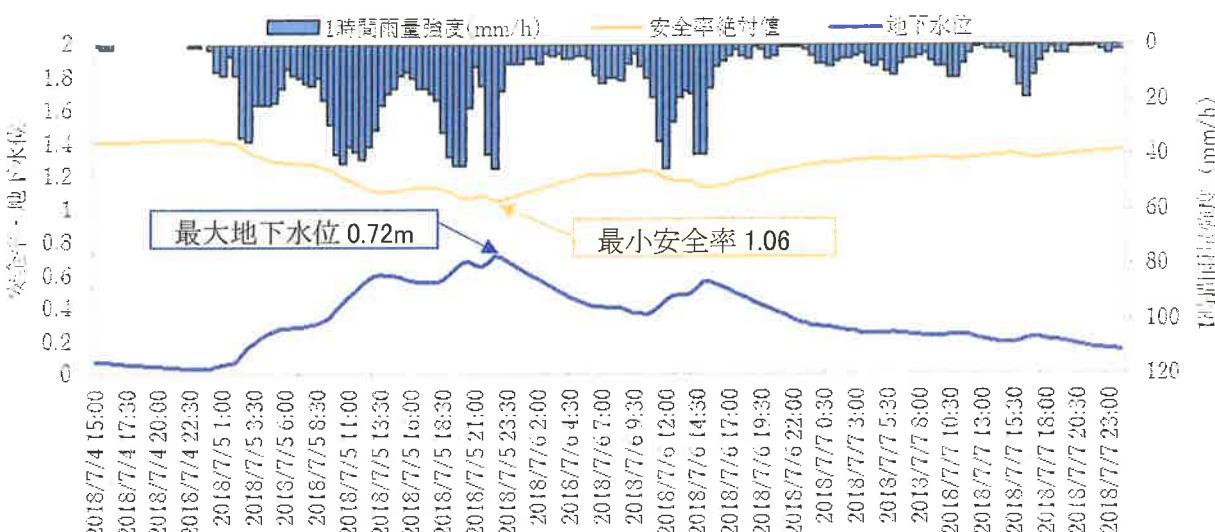
図 4.20 崩壊地滑落崖該当セルの安全率・地下水位・1 時間雨量強度の時系列変化

崩壊地該当セルの地下水位と安全率の時系列変化（図 4.20）をみると、降雨の継続に伴い徐々に安全率が低下し、最大地下水位 0.73m（最大地下水位/層厚=0.88）時に最小安全率 1.06 となっている。崩壊地セルは、10mDEM から作成した等高線から分かるように、解析モデルでは平衡斜面で、集水性の高いセルではない。そのため、今回のような豪雨でも安全率は 1.0 未満とならず、危険判定条件に至らず見逃し判定となった。

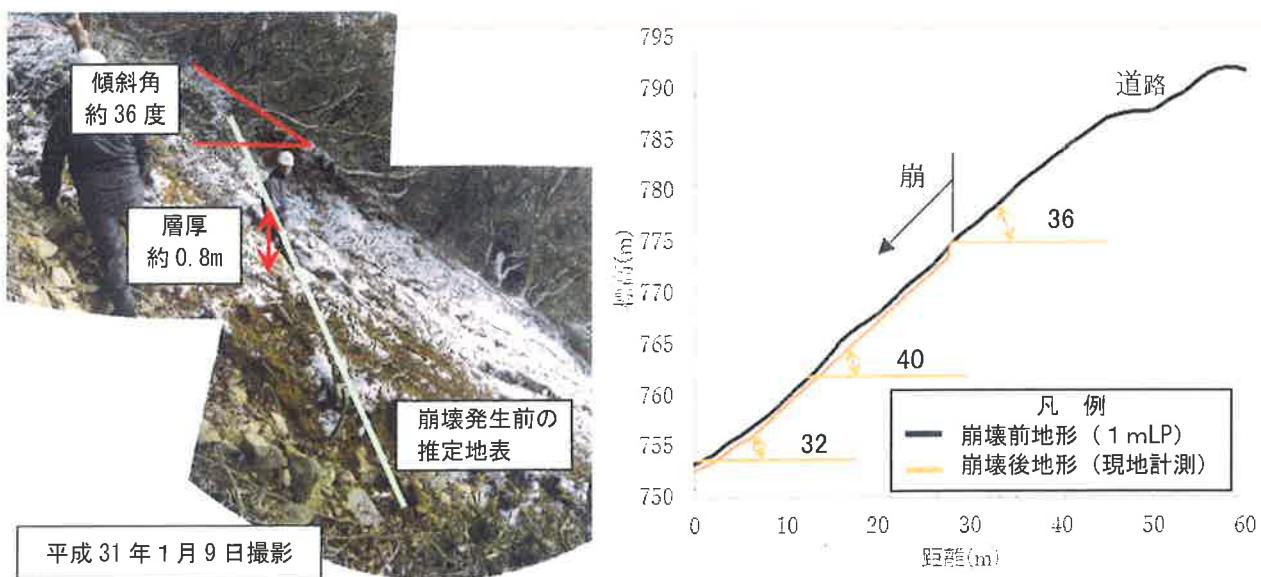
図4.21 現地調査による崩壊地の計測結果とモデルの比較

対象崩壊地の現地調査を実施したところ、図4.21左写真に示すように崩壊地滑落崖付近の層厚は崩壊地側面の地表面から推定すると約0.8mであった。モデルでは、層厚0.83mとほぼ整合していた。図4.21右縦断図に示すようにモデルの地表面傾斜角は、斜面上部が37.23度、中腹は39.16度、下部は32.11度で、現地で崩壊後計測した傾斜は、斜面上部が36度、中腹は40度、下部は32度モデルとほぼ整合していた。

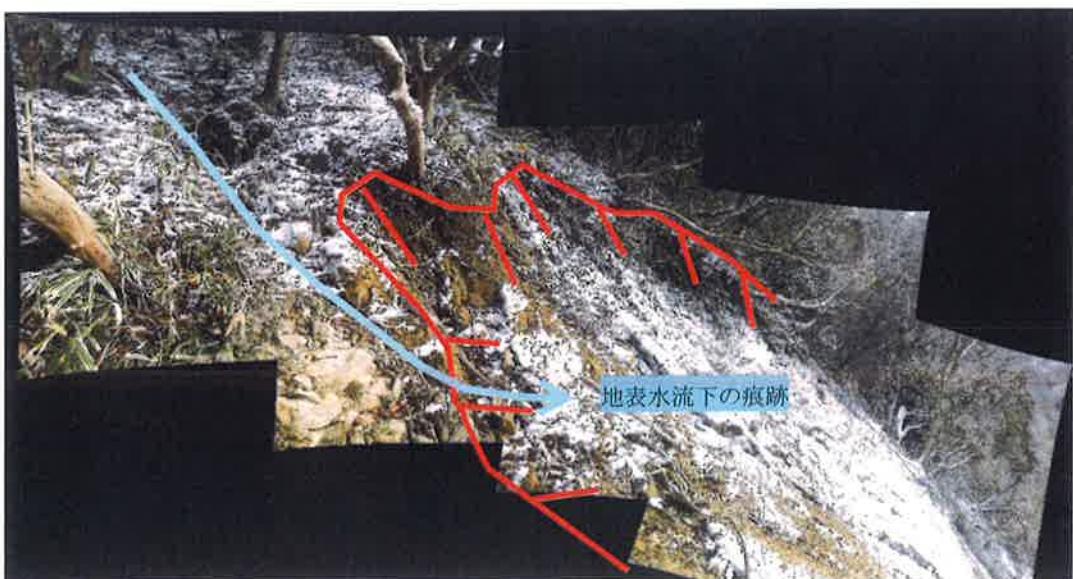
写真4.5 崩壊地滑落崖の状況（平成31年1月9日撮影）（撮影位置 図4.22写真①）

崩壊地付近の現地の地形とモデルはほぼ整合していることが判明したが、現地調査により滑落崖上部に地表水の流下痕跡が確認できた。この流下痕跡は、斜面の上部にある道路に続いていた（写真4.5）。

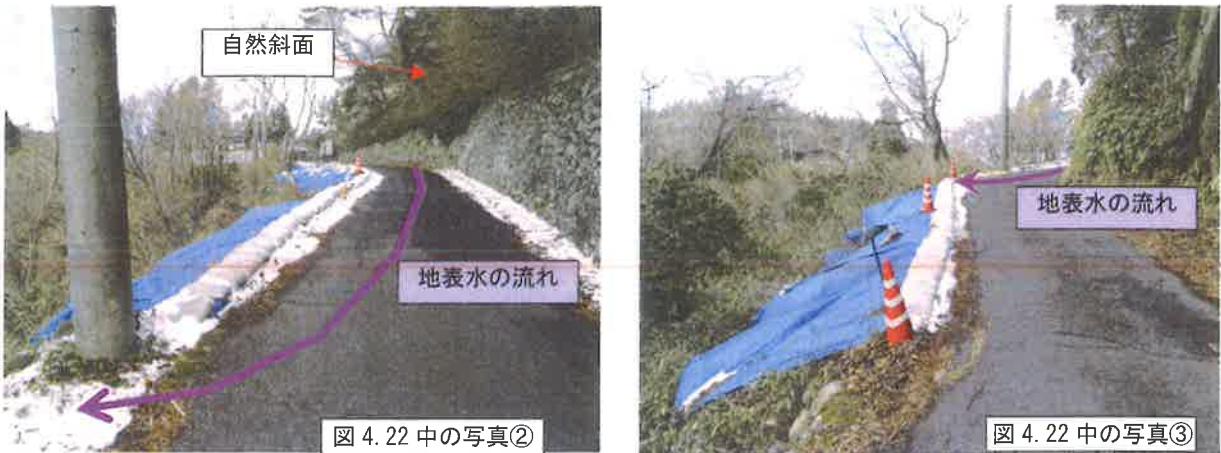
写真 4.6 崩壊上部に存在するアスファルト道路の現地写真（平成 31 年 1 月 9 日撮影）

崩壊発生斜面の上部に存在する道路には、平成 26（2014）年 8 月豪雨後に道路からの路面排水が斜面に流出することを防ぐためブルーシートおよび土のうが設置されていた。この土のうは一部、未設置箇所が存在しており、その部分から、崩壊地斜面へ路面排水が集中して排水された可能性が推察された。

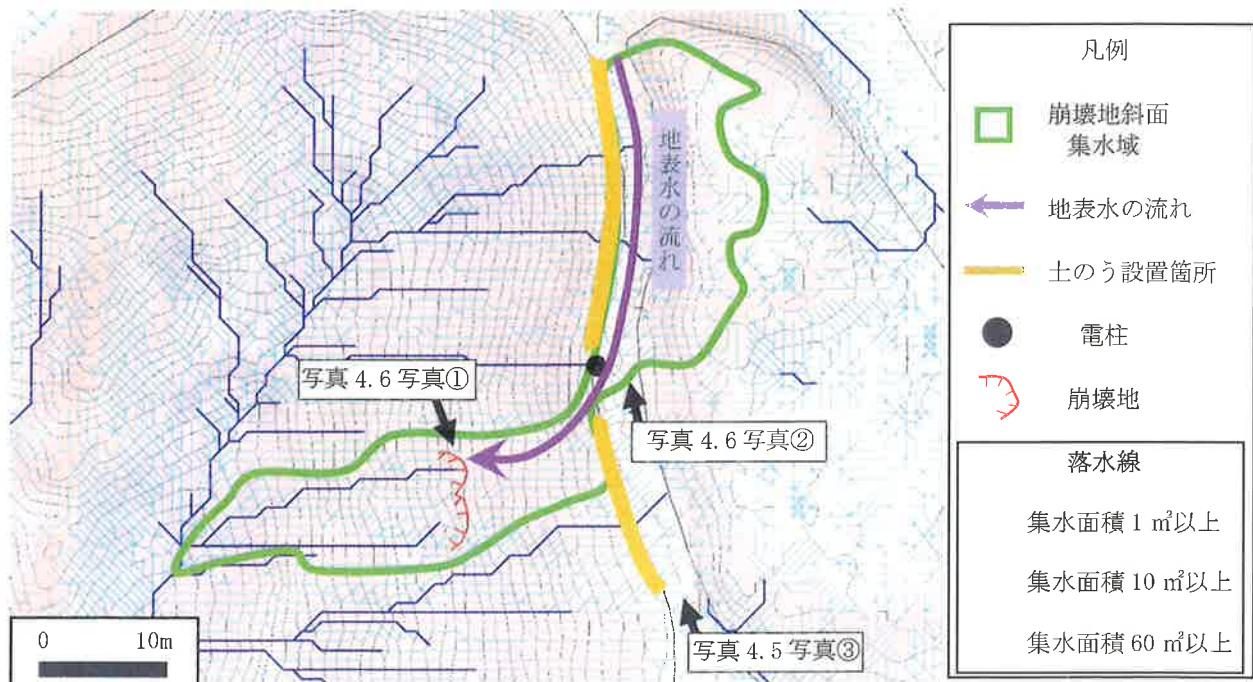
図 4.22 崩壊地斜面へ流入する地表水の流れ

崩壊地に流入する地表水の流下方向を推定するため 1mDEM により最急降下勾配方向の落水線を作成した（図 4.22）。この図は、集水面積が大きくなるほど落水線の太さを変えたものである。この図から土のうがない場合は、集水面積  $60\text{m}^2$  以上の落水線が 2 つあり、斜面地に流下すると考えられるが、土のうが設置されることで、図に示すような地表水の流れで、崩壊地斜面の集水域で示した範囲の雨水が集まつたものと推察された。

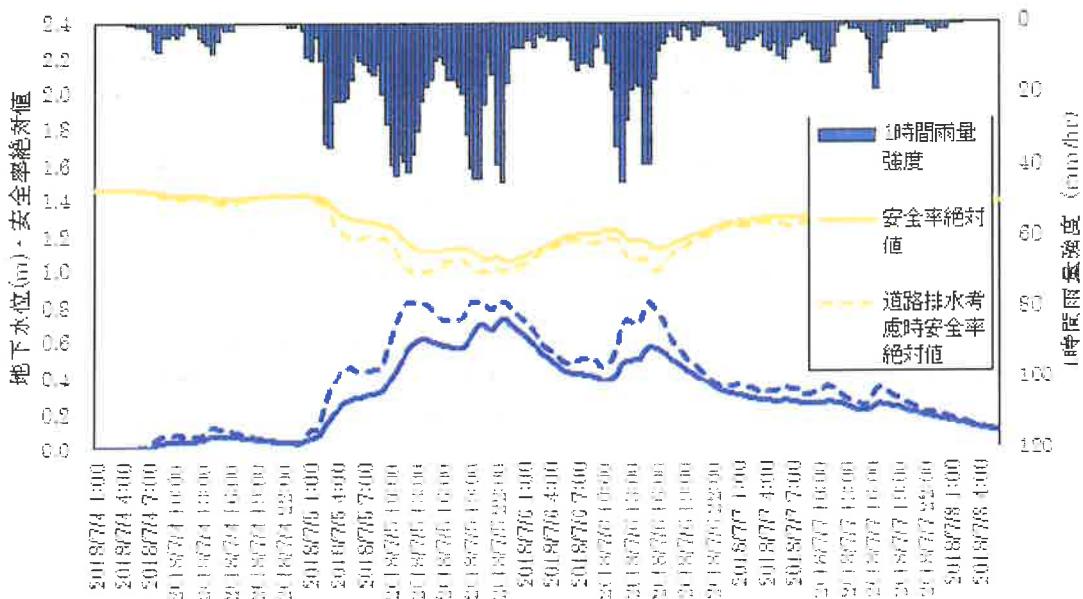
図 4.25 道路排水を考慮した再現計算結果における崩壊地該当セルの時系列変化

道路排水を考慮した平成 30 年 7 月豪雨の再現計算結果の最小安全率および地下水位の分布図を図 4.24 に、崩壊地該当セルの時系列変化を図 4.25 に示す。この結果から、崩壊地したセルの安全率は 1 をわずかに下回り、危険判定となつた。図 4.25 の時系列変化から、道路排水による流入量の増加とともに地下水位も上昇、満水状態となり、安全率が 1

未満の状態が複数回発生している。一方、この検討によって、図 4.24 中の青で示したセルでは、安全率の値が上昇し、結果として空振り判定セルが消失した。

以上、多くの仮定を含むが、土のうによって、道路に降った降雨が斜面へ排出されたことによって、斜面が崩壊した可能性が示唆される結果となった。

平成30年7月豪雨では、人工改変地からの地表水が自然斜面に集中して排水されたことが原因と考えられる斜面崩壊が多く報告<sup>19)</sup>されている。本検討のように、排水箇所と排水量を考慮することで、本システムで斜面崩壊の危険度を予測できる可能性がある。

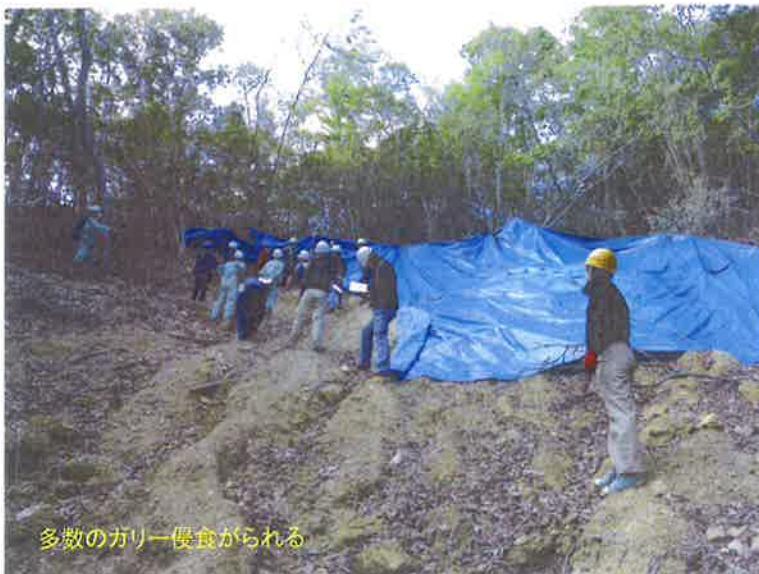
写真4.7 崩壊地の写真

自然斜面で発生した崩壊事例として、三田市上青野の崩壊事例を紹介する。図4.26に位置図を、図4.27に地質図を示す。当初、既往資料（災害報告等）より崩壊規模が10m×10mより小さい崩壊としてシステムの対象外の災害に分類していたが、現地確認の結果、崩壊地は幅約10～15m、深さ1～2m程（写真4.7）の表層崩壊であることがわかり、対象災害に分類すべきと判断した。崩壊地の地質は風化の進んだ火山礫凝灰岩であり、その上位には流紋岩がキャップロックとして上載する。崩壊面にはガリ侵食がみられ、多量の地下水が関与したことがうかがえる。また、今回の崩壊地の上方にも過去の崩壊跡がみられることから、この斜面では繰り返し崩壊が発生しているものと推測される。システムの判定は、崩壊発生後に危険判定となっており、崩壊の発生場所は予測できたが、判定のタイミングは遅れた見逃しであった。

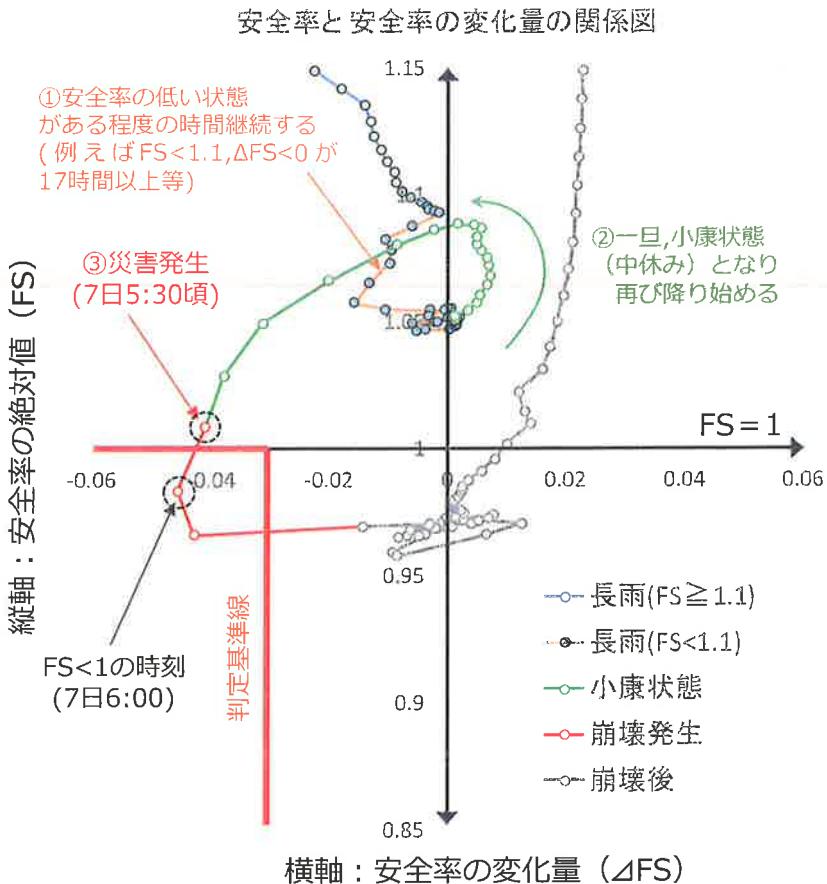
図 4.30 現行二軸判定基準( $FS < 1, \Delta FS < -0.03$ )とスネーク曲線(崩壊判定 10m セル)

縦軸に安全率を横軸に安全率の変化率を指標とした二軸の関係図に、危険判定の基準線（赤色実線）と各時刻のプロットを結んだスネーク曲線を重ねたものを図 4.30 に示す。スネーク曲線は、7月7日 5:30 の崩壊発生時点では判定基準線より上方にあり、崩壊発生は予測できなかった。判定基準線を超えたのは崩壊発生後の 7 日 6:00 であった。

今回の事例をもとに今後の対応を考えると、長雨用の判定基準線を別途作成（図 4.31）し、通常期と長雨時で基準線を切り替えながら運用する以下のような方法が有効と考えられる。異なる降雨パターンにおけるスネーク曲線の挙動や判定基準線の設定については、本報告集の別報<sup>20)</sup>で紹介しているので参照されたい。

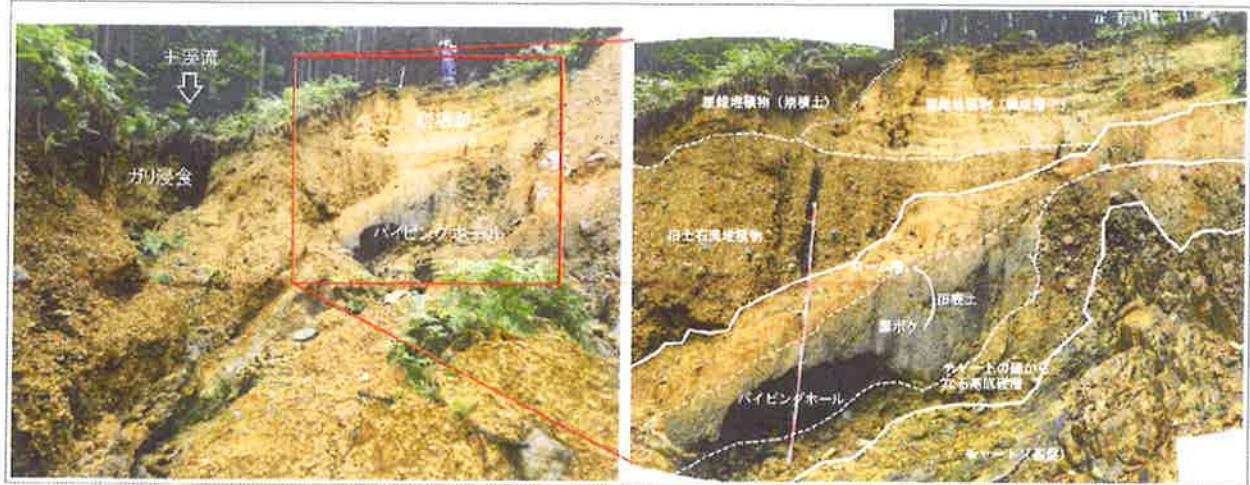
写真 4.8 崩壊地の状況

崩壊は沖積錐の頭部付近で発生している。谷頭凹地の下端、遷急線付近に位置し、遷急線の一部を巻き込み発生している。丹波帶の貞岩、チャートを被覆して、黒ボクとローム層からなる旧表土、旧土石流堆積物、崖錐堆積物が厚さ約5mで堆積しており、谷には旧土石流堆積物、崖錐堆積物からなる沖積錐が形成されている。崩壊地内の露頭では、基盤と旧表土の境界にパイピングホールが形成されている。

基盤岩のチャートは不透水～難透水で有るのに対して、上の基底礫層は透水性が良い。また、黒ボクは腐食物を含み難透水性である。豪雨により地中に浸透した水が基盤岩で遮水され、透水性の良い基底礫層に高い水圧がかかり、大きなパイピングホールが形成されたと考えられる。

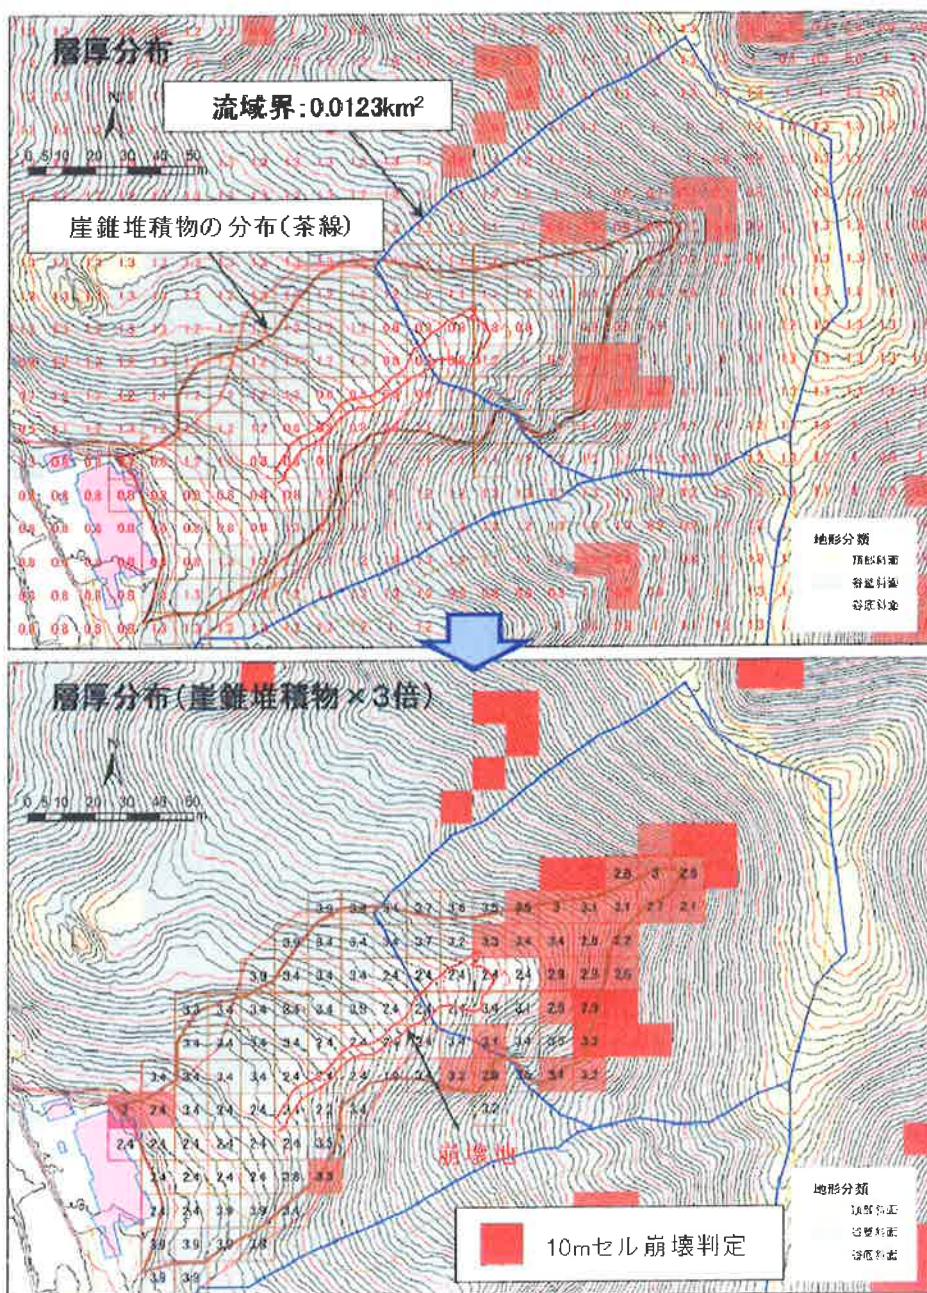
図 4.35 表土層を厚く設定（現設定の 3 倍）した場合の試算結果

システムで設定している表土層厚（今回の崩壊箇所で 0.8m）に対し、実際の表土層厚は最大 5m であった（崩壊深度を表土層厚とした場合）。この表土層厚をシステムに反映した場合、崩壊を予測できたかどうかについて試算を行った。表土層厚は、崖錐堆積物の分布範囲を地形状況より推定し、その範囲内にある 10m セルを対象に現システムで設定している表土層厚の 3 倍の厚さに設定した。再現計算の結果を図 4.35 に示す。今回の試算では、崩壊地にかかる 10m セルでは崩壊判定とならなかった。この結果について考察すると以下のようである。

谷出口の緩傾斜地で崩壊が発生していることや表土層と基岩の透水性の違いにより斜面が不安定化したことなど、崩壊の発生形態やメカニズム等を考慮した地盤定数を別途検討する必要がある。
