西日本7月豪雨による広島での災害現地踏査報告

Short Report on a Field Investigation of Damaged Areas Caused by Heavy Rainfalls Appeared at Hiroshima Area in July, 2018

沖村 孝
Takashi Okimura

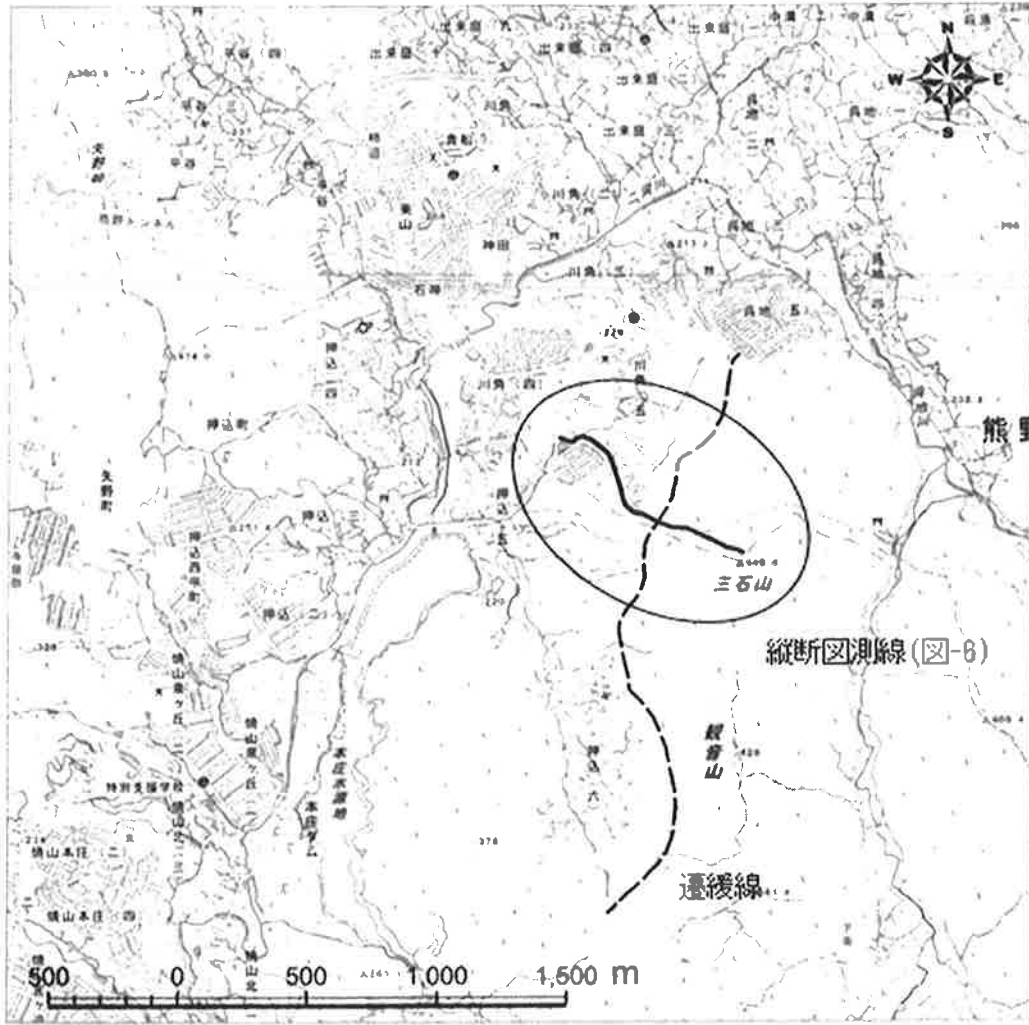
図-3 熊野町川角地区^④ 国土地理院 1/25,000 地形図「吉浦」平成19年更新版に一部加筆

安芸郡熊野町の南西端に位置する当地区周辺の地形を図-3に示す。この地区の東側は、標高449mの三石山を中心とする等高線間隔の密な、換言すれば急斜面の山腹斜面があり、西側には等高線間隔の広い、山麓緩斜面が分布し、山腹斜面と山麓緩斜面の境界は、北東～南西方向（北東端は宅地造成されているため不明）とほぼ南北方向の境界が見える。本報では、この傾斜変換が顕著な場所の続きを「遷急線」として図-3に示した。このような明瞭な境界の成因については、急斜面の山腹斜面から崩壊した土砂が、下方へ流下、浸食、堆積することにより山麓緩斜面が出現したように思える。この地形形成プロセスが正しいとすると、山麓緩斜面に造成された場所は、崩壊や土石流により流れてきた土砂の浸食・堆積域であると言える。

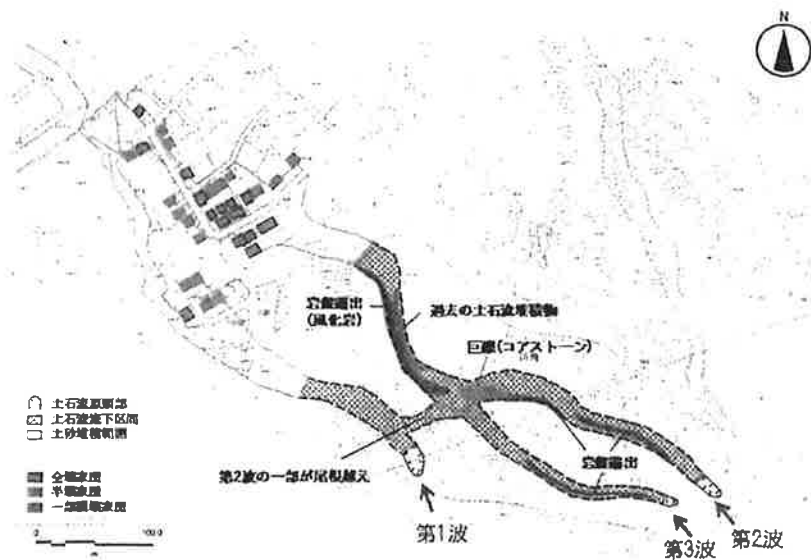
図-4 川角地区土石流分布図^⑤

今回の豪雨により、本地区では図-4に示すような土石流が7月6日20時頃に、南側の溪流から出現し、その20分後に第2波、第3波が出現したと言われている⁹⁾。この土石流により、死者12人、全壊家屋14戸、一部損壊家屋13戸の大きな被害が出現した。また、団地中央部では大きな巨石が住宅地を襲い、被害を拡大したと報告されている⁹⁾。

この68世帯は、現在は西側の団地とほぼ同数であることから、被災を受けた東側の団地は、その後に造成された新しい団地であることが推定される。現地踏査の結果、西側の団地は、ほぼ平坦で、道路計画や宅地区画割りが整然としているのに対して、東側の団地は異なる造成計画であったことが推定され、現地を踏査すると北西から南東への団地を縦断する（山麓緩斜面を縦断する）道路は、非常に急傾斜であった。この東側の団地に、図-4で見られるように、2溪流から土石流が流入したと思われる。一方、平成4年以前に宅地となった西側の団地は土石流の被害を免れている。この事実は、東側の団地が造成前はかなり急斜面の原地形であったが、これを平坦な宅地を造成する大規模に地形改変をすることなく、前述した「山なり造成」が行われたと思われる。

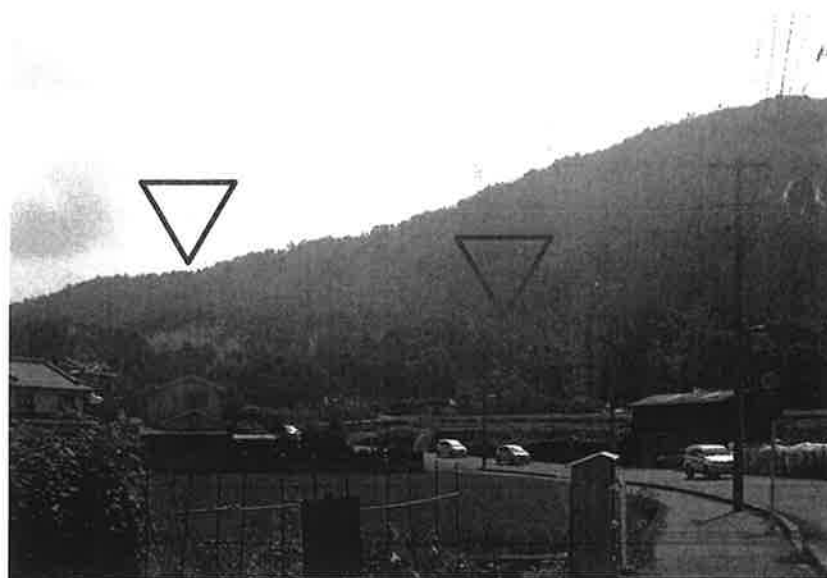
写真-2 遷緩点（逆光で見えにくい）

海堀ら⁵⁾は、本地区の土石流跡の縦断勾配を求め、最上流の崩壊源で約40度(84%)、下流へ順次、35度(70%)、20度(36%)、10度(18%)以下となることを示している。40度斜面は山腹斜面で花崗岩により構成される基岩、同じく山腹斜面の35度前後の斜面では花崗岩の巨石群の分布が見られ、遷緩線を経て山麓緩斜面となる20度以下の斜面にも巨石が混在していたことを明らかにしている。本地区における急斜面と緩斜面のコントラストを明らかであることを示すための写真が、写真-2である。残念ながら逆光のためクリアな映像は得られなかったが、山腹斜面と其の下に分布する山麓緩斜面に違いが見られる。

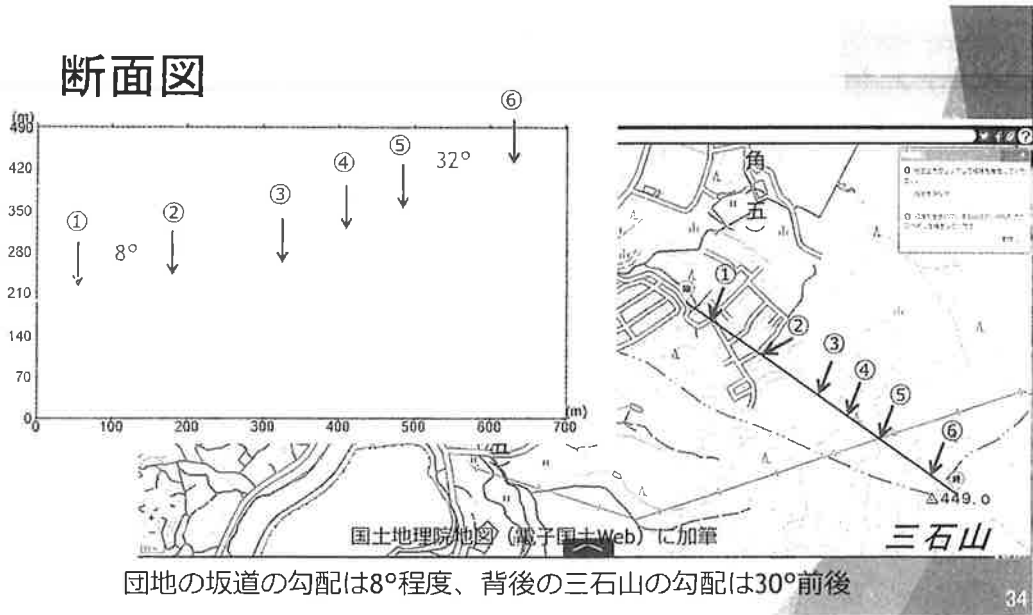
図-5 川角地区後背斜面の縦断面図⁷⁾

一方、森脇の講演資料⁷⁾では、図-5による縦断面図が示されている。これは電子国土図の等高線から求められたものであるが、③付近が遷緩点に相当し、山腹斜面では32度、山麓緩斜面では8度になっている。同じ講演資料⁷⁾では、①から②の山麓緩斜面で直径1~2mの巨礫が見られるのに対して、③付近の山腹斜面下部では直径5mにも達する巨礫があったことが報告されている。このことは、本地区では歴史的な過去においてやはり豪雨による土石流が発生し、山腹斜面下端部付近で堆積していたものと思われる。

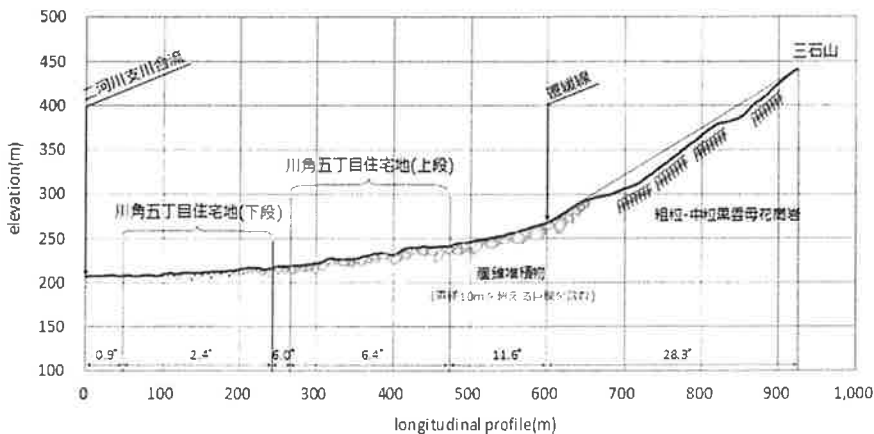
図-6 国土地理院の5mメッシュ数値標高データから得られる縦断面図 (国際航業株提供)

本現地踏査終了後、国際航業株によりこの地域でレーザープロファイラーによる地形計測が実施されていることが判明したため、このデータを活用して縦断面図を作成した。その結果を図-6に示す。この図から見ると、累加距離が550mを超えたあたり、標高が250~270m付近から勾配が、10度前後から15度以上に急増していることがわかる。ここでは宅地が240m付近まで開発されていたので、宅地の後背斜面の崩壊は、図-4で見られるように土石流となって、宅地に流入しやすかったものと推察される。

このように川角地区の東側の団地は土石流の影響を受けやすい場所であったことが推定されるとともに、将来の豪雨時においても、土石流災害が発生する可能性があると思われる。特に、山腹斜面と山麓緩斜面が近接して境をなす遷緩線付近の地区では、今後は、被害を防止するための砂防堰堤等の構造物の構築による安全の確保や、早期の避難による安全の確保の構築のための仕組みづくりを、他の市町以上に早急に図る必要がある。

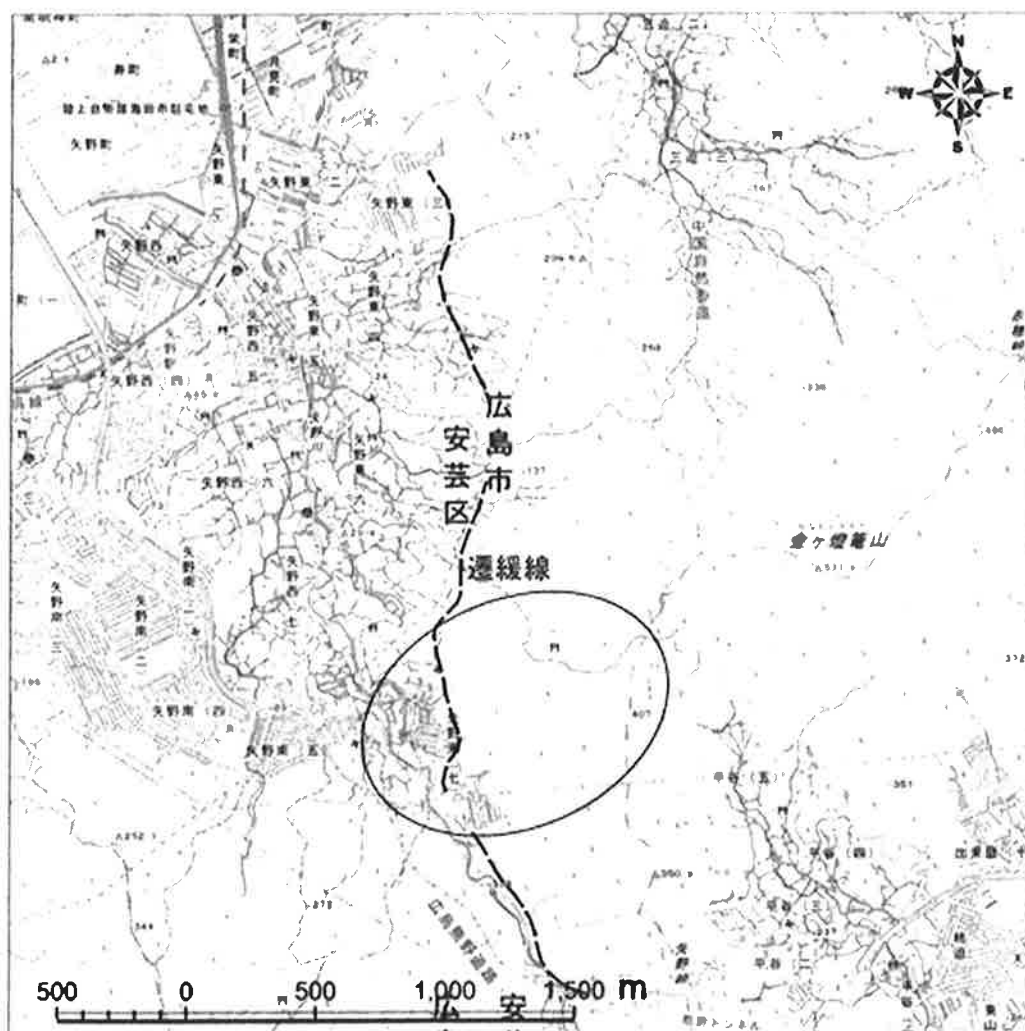
図-7 安芸区矢野東地区 国土地理院 1/25,000 地形図「海田市」平成28年更新版に一部加筆

JR 西日本の呉線矢野駅の南南東約2kmに位置する当該地は、図-7に示したように、北北西に流下する矢野川の右岸に位置する。右岸後背地には、標高240~270mの尾根から西向きに等高線間隔の密な山腹斜面が見え、その山麓、ちょうど「広島市安芸区」の印字が見える付近では等高線は山見えないが、南側の矢野東6丁目から矢野東7丁目にかけては、傾斜変換線付近では山麓緩斜面が分布しており、その境界はほぼ直線状である。しかし、南側の矢野東7丁目では都市化しており東側では宅地は山腹斜面に接している。この山腹斜面で土石流災害が発生した。

本報告では、この地区の地形立地条件に関して焦点を絞る。図-7はこの地区を中心にした国土地理院の1/25,000地形図の一部である。この地区から北側の等高線に着目すると、等高線が密集した山腹斜面が分布しているが、西側に目をやると都市的開発の割合が多くなり、わずかに残存している未利用地の等高線間隔は広くなり、傾斜は緩になっていることがわかる。山腹斜面と山麓緩斜面の境界をたどると、この境界は北から南南西の方向、更に南南東方向に分布し、さらに南側では南南東方向に分布していることがわかる。山麓緩斜面では、北部から南部ではこの地形境界線から人工的な土地利用分布に加えて未利用地の間隔の広い等高線が見られ、都市化が進んでいないことがわかるが、南側の矢野東7丁目付近では、山腹斜面下方から人工的な土地利用である団地が近接していることがわかる。このため、写真-3に見られるように傾斜変換線に沿って直線的に家屋が分布していると考えられる。ということは、山腹斜面でも土石流が発生すれば図-8に示したように住宅地が直接被害を受けやすい地形条件であったことがわかる。このため大きな被害が発生したものと想像できる。

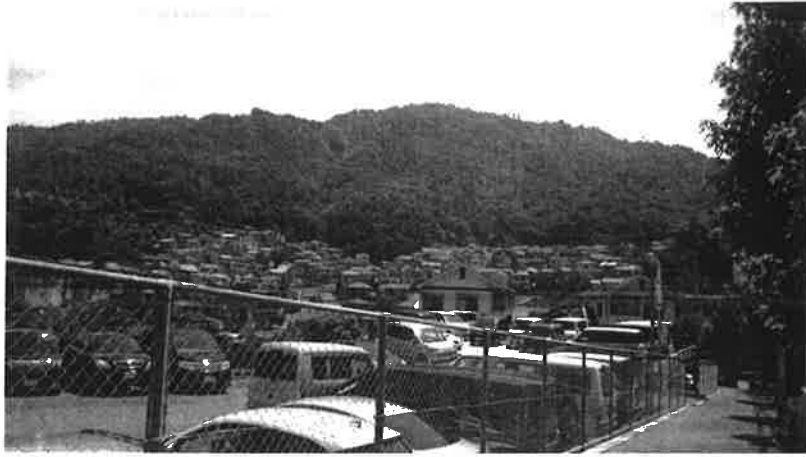
写真-3 安芸区矢野東地区の遠望

現地踏査では、当初では県道34号昭和交差点の土石流被災地を踏査する予定であったが、道を間違えてバスに乗ったため、このバスは広島熊野道路を通ったので、昭和交差点には立ち寄れず、矢野南のバス停で降り、徒歩で矢野東7丁目に向うことにした。バス停近くから見える矢野東7丁目山麓緩斜面上では都市化が進行していた。この時、矢野川の左岸（西側）から当該地を遠望した様子を写真-3に示す。手前の駐車場は、矢野南5丁目である。奥に見える家屋群が矢野東7丁目である。この写真からは、家屋群の後背地は急傾斜の山腹斜面であり、家屋群は山腹斜面直下の山麓緩傾斜面に密に立地していることが想像された。この地区の別の場所では、写真-4に見られるように、5m以上のコンクリート壁に囲まれた宅地の上に建設された住宅も見られた。当該地区では、傾斜の厳しい自然地盤が、宅地の対象となっていたことが想像された。

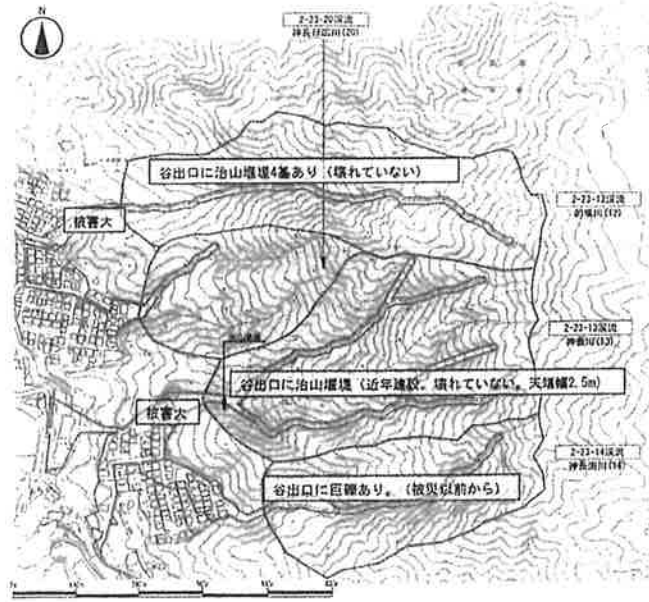
図-8 矢野東地区土石流分布図⁵⁾

海堀らの報告⁵⁾によると、本地区では7月6日19:30頃に土石流が4溪流で発生し、大きな被害が発生した場所である。この地区の土石流も、巨石が流出している。土石流の発生状況に関しては、これらの報告^{5)、9)、10)}に詳しいので、参照されたい。

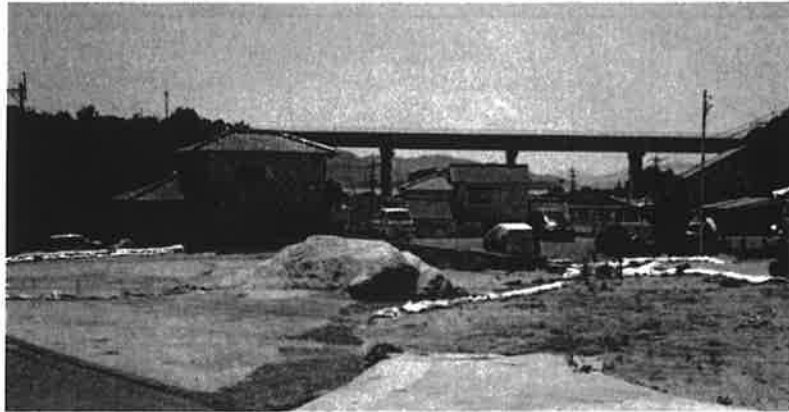
天地川は流域係数がほぼ0.9の幅が広い形状をしている。69年前の1950年施工の石積の砂防堰堤が、今回の豪雨で流失した⁵⁾。また、報告⁵⁾によれば、上流域には6~8m大の巨石が分布しているとのことである。1年経過後の現地踏査では、復旧が完了した宅地の真ん中に写真-5に見られるように4m大の巨石が宅盤から頭を出していた。この巨石は、今回の土石流により流出したものか、あるいは以前の土石流により流出、堆積したものであるかは不明であったが、天地川の溪流に沿って巨石が流出したことは事実である。家屋の被災は、天地川の沿って建てられた家屋に多く、川から少し離れると宅地地盤は高くなり、被災を免れていた。このように本地区は宅地の造成に伴う被災ではなく、自然地形に由来する災害であったように思えた。

写真-5 小屋浦地区の宅地内に見られた転石

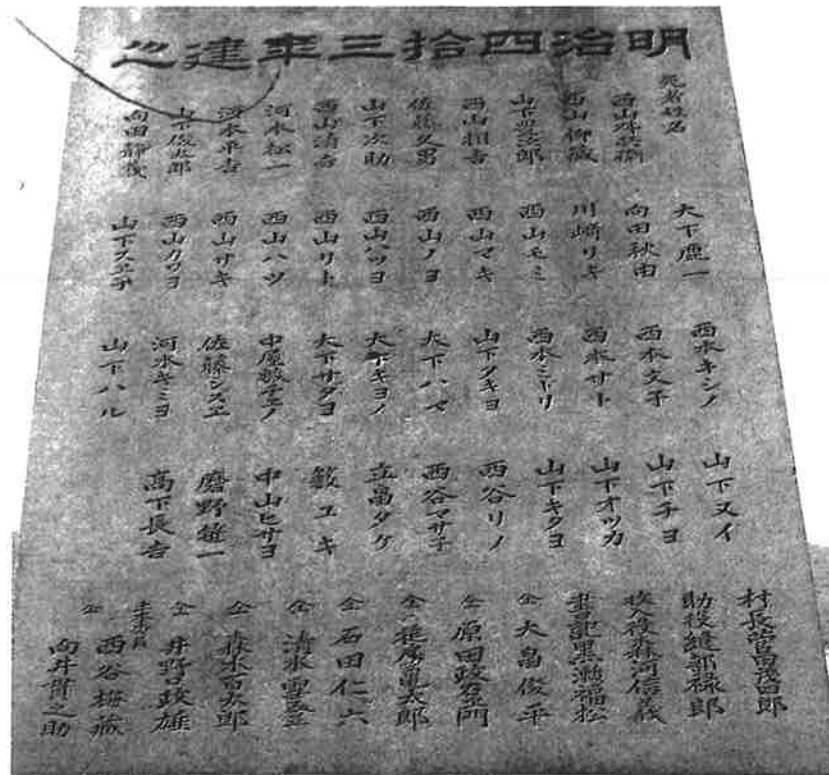
写真-6 明治40年（1907年）被災記念碑

小屋浦地区の東側を通る呉道路が、この天地川を高架橋で通過しているが、この通過場所の左岸側に広場があり、公園となっていた。その西南の隅に図-9にも示されている記念碑があった(写真-6)。その碑文を翻訳した看板がそばに建てられていた(写真-7)。それによると、明治40年(1907年)7月15日の明け方に豪雨があり、土石流が発生した。これにより43戸が全壊し、44人が命を失ったが、多くの支援と村長さんの活躍によって、住民は生きる目標を得ることができ、更には、村も5年経過した今、復旧の兆しに至った。これは村長さんのお蔭であり、徳を讃え、石に記し碑を建てたことが書かれていた。道路の建設により、平成16年(2004年)に現在の場所に移転されたとの解説もつけられていた。

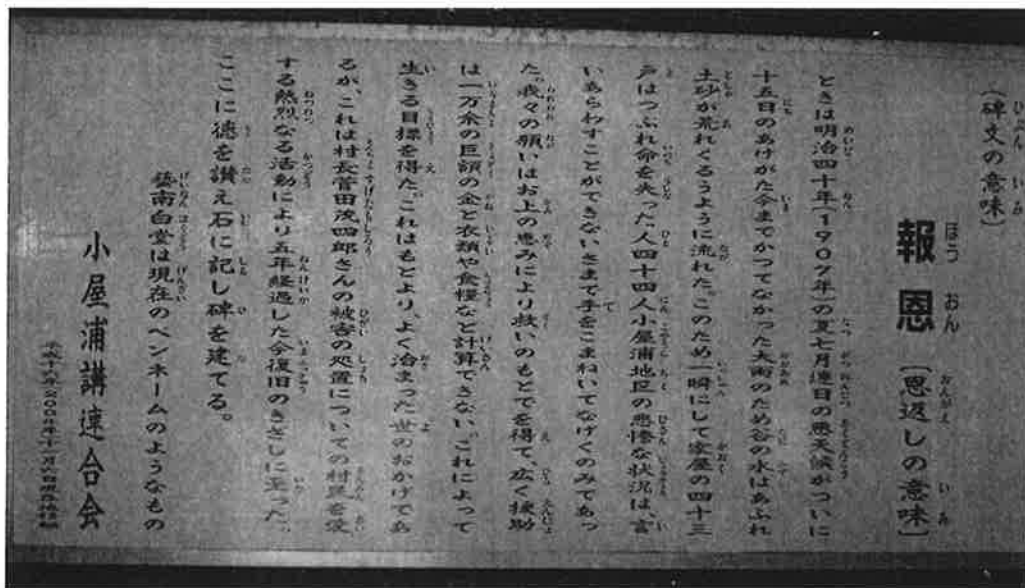
写真-7 被災記念碑文の現代訳を示した看板

この文章から、当該地は約110年前にも、大きな土石流被害を受けていることが明らかになった。68年前に砂防堰堤が構築されたが、石積であったために残念ながら今回の豪雨で破壊し、小屋浦地区は再び土石流災害に見舞われたことになる。今回の土石流の堆積被害は、上流域に集中し、下流域では1m近くの多くの土砂が堆積、氾濫する被害が発生した。土石流による家屋の被害は上、中流域であった。海堀らの報告⁵⁾では、破壊した砂防堰堤の上流には6~8m大の巨石をはじめ多くの礫が見られたようである。破壊はしたものの、被害の拡大防止にはこの砂防堰堤は大きな影響があったと思われる。

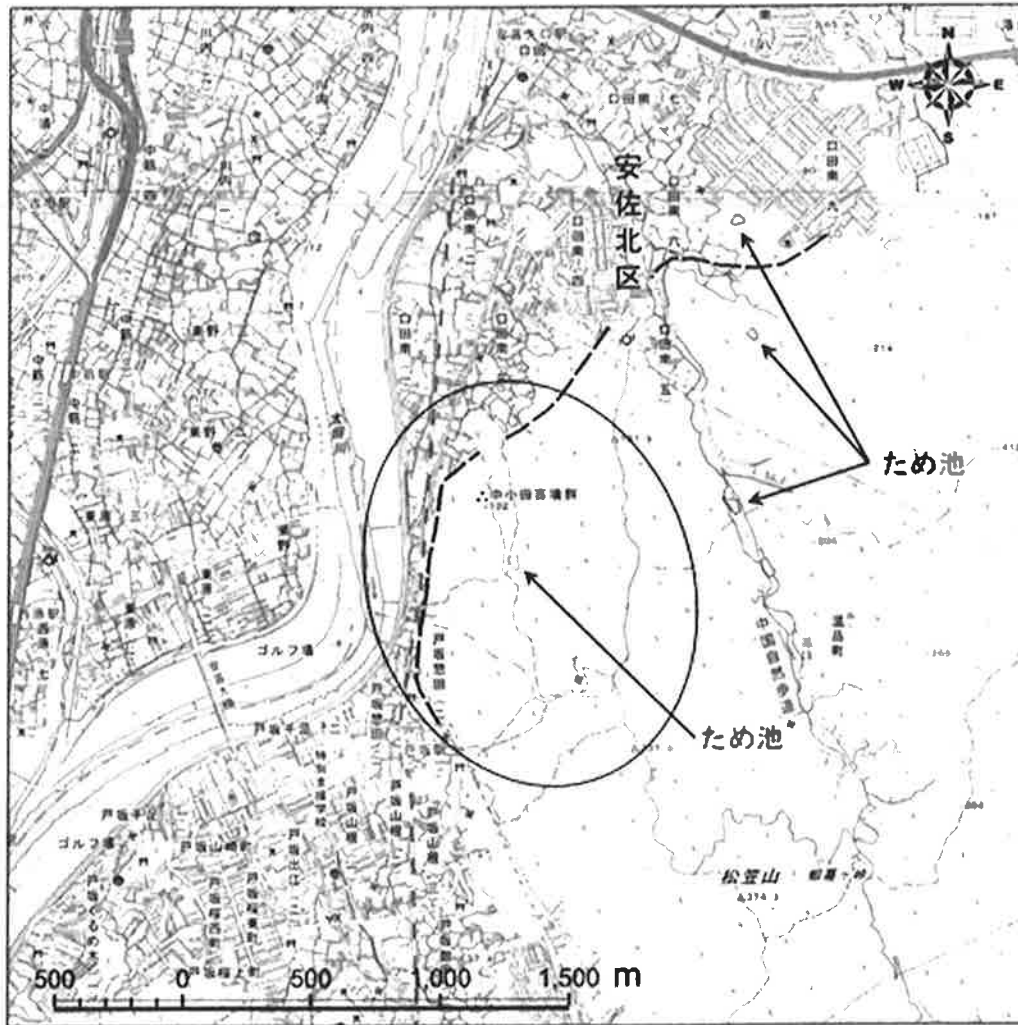
図-10 広島市東区口田南3丁目地区

当該地は、図-10に示すように、太田川左岸に沿った市街地であるが、南側には370m近い松笠山が位置している。この山地北側の北西向きの斜面が山腹斜面を形成している。その下方の斜面は山麓緩斜面が一部で分布している。都市化された市街地はかつての山麓緩斜面の末端に分布している。市街地と遷緩線間の土地は一部農地として使われていた。

図-10 に示した山麓緩斜面の土地利用条件をよく見ると、水田の記号が見られる。水田用の用水を確保するためには、ため池が必要である。本地区の北西側の口田南6丁目の山麓緩斜面には山麓緩斜面にはため池の記号が見られる。海堀らの報告⁹⁾では、口田南3丁目の崩壊地上流側にも2か所のため池があったと報告されている。内、1か所では決壊していたようである。都市化近傍のため池は、もし決壊すれば多量の水が流出することになり土石流を誘発する可能性が大きい。ため池に関しては、この豪雨を機に2019年7月に「ため池管理保全法」が施行され、豪雨や地震により決壊し周辺に被害が出る恐れのある「特定ため池」が指定され、管理者に対して改修を命令できるなど、行政による安全管理が強化されるようになってきている。兵庫県では、「特定ため池」の第一次分として5,540カ所が指定されるなど、全国的に安全管理が強化されつつあることは好ましいことと言えよう。

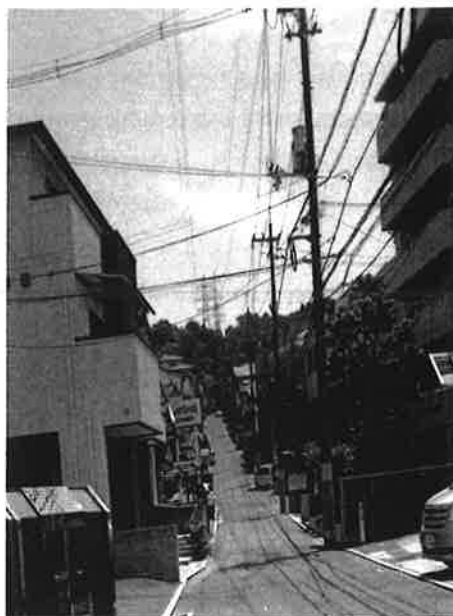
踏査はJR芸備線の安芸矢口駅から県道34号線にそって南に向かって徒歩で約2km南下した。県道34号から宅地造成地に入ると、写真-8に示すように狭い道路は急傾斜で両側に住宅が立ち並び、およそ50mで突き当たり右折する。急坂の道路の両側に立っている家屋の擁壁は、一宅地下流側では最大5m程度のブロック積擁壁、上流側では道路からの進入路となっており、ほぼ三角形の形状を示している。この擁壁の傾斜部分を有効に使うため、写真-9に見られるような張出し床板付き擁壁が構築されている。別の場所では、浸透水の排水不良で擁壁からの浸出が見られた。

写真-8 口田南3丁目 道は途中から山麓緩斜面のため急傾斜となる
