【建設工学研究所論文報告集第 61 号〔報告〕2019 年 11 月】

2016 年熊本地震・益城町地域での表面波探査と 被災メカニズムの検討

Surface Wave Exploration Tests and Investigation on Damage Mechanism at Mashiki -Town During 2016 Kumamoto Earthquake

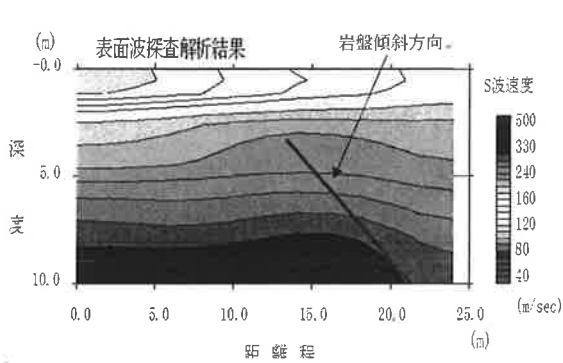
図-2.2 下陣探査結果 S波速度分布

2017 年の地震発生直後に実施した断層横断管路の被害地点である下陣および平田の 2 地点での測定で得られた地盤構造を図-2.2、図-2.3 に示している。下陣では、地表面付近は約 150m/sec で、地下 10m 付近では約 300m/sec の傾斜した岩盤層相当速度値が見られる。岩盤層の傾斜角度は約 60 度であり、断層モデル³⁾で想定されている角度と対応している。また、図-2.3 には、平田での S 波速度構造を示した。本地点では地表面付近は約 200m/sec のやや硬地盤で、地下 10m 付近では 250m/sec 以上の岩盤相当の速度である。また、その傾斜角は下陣と同様である。

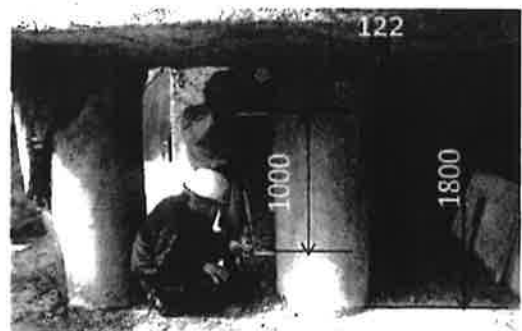
図-3.2(a) 基礎杭の破壊

益城浄化センターでは2016年熊本地震によって、汚泥処理棟の基礎杭が損傷し建屋が傾斜した。また、反応タンク躯体継手が破損し漏水したことにより汚泥処理棟、浄化センターポンプ室の地下部機器が水没した。さらに、最初沈殿池、最終沈殿池のフライト板破損・搔寄せ機チェーン脱輪などにより、浄化センターの水処理機能が低下、汚泥処理機能は全て使用不可能となった。このため移動脱水機などの導入により緊急対応が実施された。建屋の傾斜は図-3.2(a)～図-3.2(b)に示すように建屋周辺の液状化によって、建屋支持杭が座屈して傾斜したものである⁴⁾。最大沈下量は0.135mで、傾斜は東方向1/176、北方向1/107であった。腐食土層を切削した後、高圧噴射攪拌工で地上からセメント改造体を築造している。築造工は既設杭Φ700mmの周辺に、地上からΦ5000mm x 14mの杭を9本設置して傾斜を修繕した後、器機類の修繕を実施した。浄化センター内の建屋配置は図-3.3に示すとおりで、図の測線L1、L3の交差する建物である。

図-3.4(a)～図-3.4(b)、図-3.5(a)～図-3.5(b)は、破断杭周辺のボーリング資料およびセメント改造体掘削の詳細である。地表面から約1.8mまで基礎部分があり、その下部に杭と基礎の接合部が約0.5m、さらに修理杭が約2.3mで杭部分はセメントを注入して固めている。したがって、地上から約5mは固い地層となっている。一方、図-3.4から知られるように、従来のボーリングデータから約16mの深さは硬い地層で構成されている。表面波探査結果によれば地上から数mではS波速度280m/secで固く、いったん速度が低下し、16m以降、かなり硬い数百m/secのS波速度となる。L1測線地下には洞道があり、破壊杭の改良工事の影響が表面波探査に現れていると考えられる(図-3.6)。したがって、従来のボーリングによるデータを勘案すると、地震前にはかなり軟弱な地層上に建屋があり、建物、地盤の相対運動などにより、杭傾斜や杭頭破壊が生じたと考えられる。

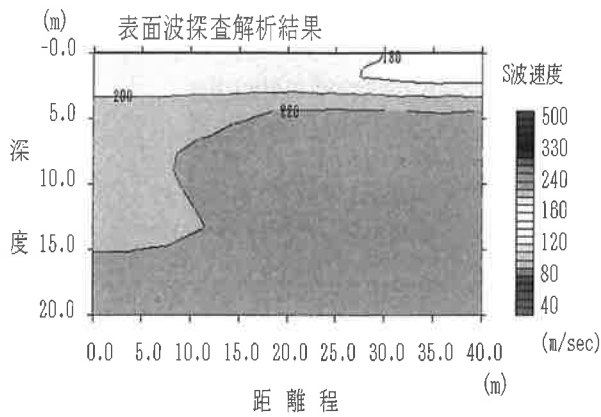
図-3.7 L2 測線の地下 S 波構造

図-3.7、図-3.8に、同じ浄化センター内の、L2、L3 測線での表面波探査結果を示す。L2 は、建屋から 5m 程度離れた測線で、地表部の S 波速度は小さく、地中 20m 付近まで 250m/sec 程度である。とくに地下洞道の影響もない。また、L3 では 150～200m/sec の S 波速度である。上記より、浄化センター内 3 測線では、とくに側線 L1 で見られた S 波が極端に小さくはなく、シルト質粘土、あるいは粘土層が多く、砂質地盤で著しい液状化現象で杭頭が破壊したと推定するよりも、建屋と周辺軟弱地盤の震動の相対運動により、建屋杭の破壊が生じたものと考えられる。

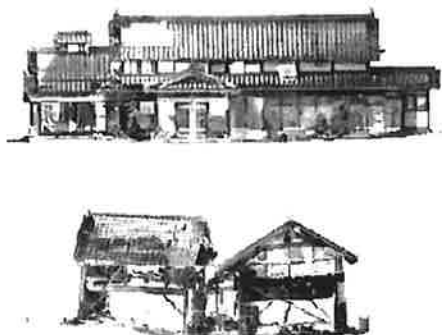
図-3.14 母屋と納屋⁵⁾

谷川断層は平成 29 年 11 月に天然記念物に指定された。谷川断層の住家敷地には母屋・納屋があり（図-3.14）、断層は図-3.15 に示すよう共役断層となっている。圧縮力により、45 度方向にずれを生じる断層である。母屋・納屋の被災状況を図-3.14 に示している。本図は、(株)有明測量開発者の島浦⁵⁾が文化財保護のために 3 次元スキャナーで作成したものである。

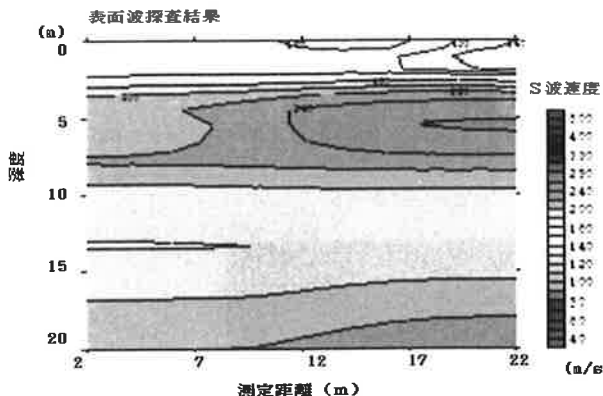
図-3.17 谷川断層 地下 S 波構造

著者らのグループは敷地内外の通路測線で表面波探査を実施した(図-3.16)。図-3.17 に見るように北落ち傾斜地層で段差地点は母屋前 6.5m で観測された 70cm 段差と対応している。天然記念物となった谷川断層は布田川断層の派生共役断層で、母屋・納屋に損壊をもたらしたものと推察される。

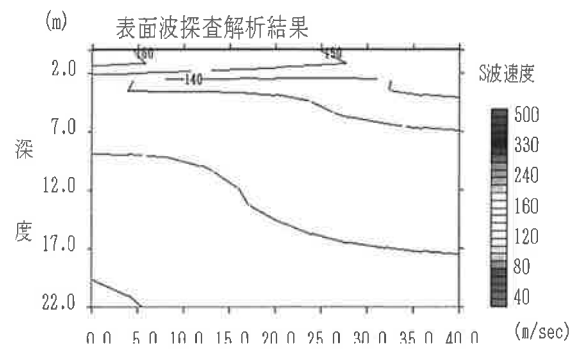
図-3.24 南北測線 S波速度構造

木山断層西縁付近では家屋被害が集中した。秋津川の北部地域である。建築学会の調査⁸⁾による家屋被害率と地盤特性の関連が示されている。図-3.21 に家屋被害率と常時微動 H/V による地盤卓越周期の関係を示している⁸⁾。また、図-3.22 は地質と微動卓越周期の関係を示したものである。家屋倒壊の集中地域は、国道 28 号線の南側および秋津川北側沿いである。図-3.21 および図-3.22 に推定されている家屋被害集中地域の図中に木山断層線を加筆している。本地区で 2 測線を設けて表面波探査を実施した。図-3.23~図-3.26 に測線位置と得られた S 波速度構造を示している。両測線とも地表下数 m までは 100m/sec の極めて小さい S 波速度で、軟弱な地盤である。常時微動による卓越振動数が 1.0HZ 以下の地域で倒壊率が 50%以上となっており、地下基盤構造の不整形と地震動増幅が建物被害に多大の影響を及ぼしていると判断される。

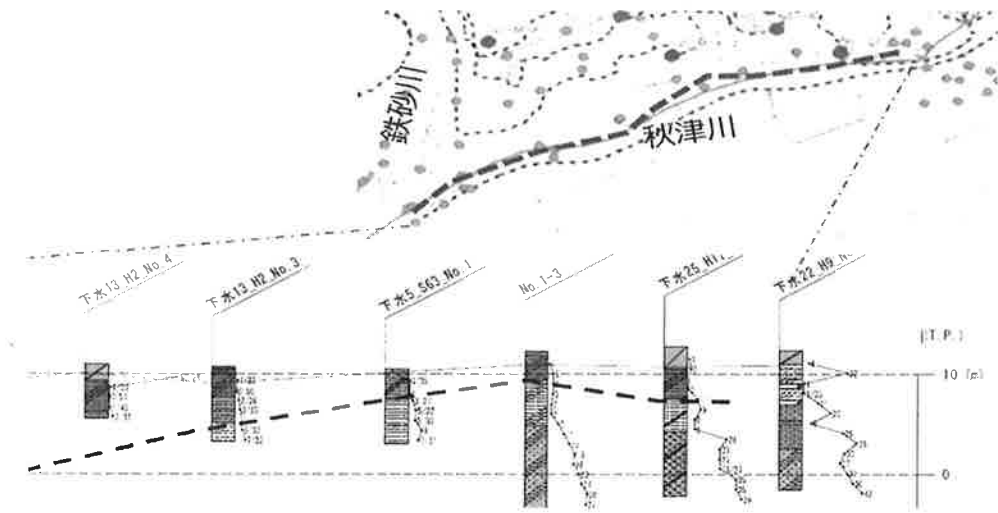
図-3.27 秋津川沿岸のボーリング調査結果（下水道工事）¹⁰⁾

秋津川河岸の地質については、下水道工事の際のボーリングデータを図-3.27 に示している¹⁰⁾。今回の表面波探査を実施した測線よりも若干、西側の位置である。秋津川堤防は大きく沈下し、地震復旧工事として河川堤防改修が大規模に行われている。ボーリング調査結果では地表面下数 m まで N 値は 10 以下であるが、図-3.28～図-3.29 に示すように、46m 測線による表面波探査では、地表面下 20m 近くでも S 波速度は 100m/sec 以下であり、きわめて軟弱な地盤が見られ、堤防の沈下は軟弱地盤が影響していると推定される。
