盛土内宙水の形成メカニズムに関する事例研究

Case Study of the Formation mechanism for Perched Groundwater in the Embankment

片岡 沙都紀 澁谷 啓 肥後 陽介 野並 賢
Satsuki Kataoka Satoru Shibuya Yosuke Higo Satoshi Nonami

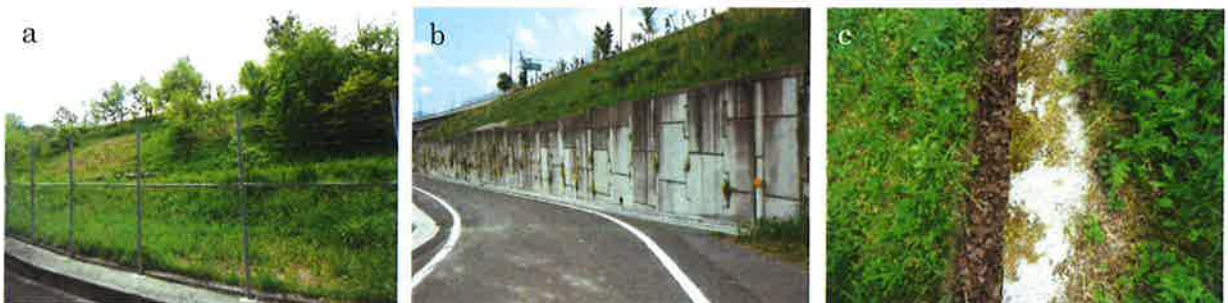
写真-1 当該盛土の様子（a：北側法面，b：南側擁壁部，c：北側法面の小段側溝に堆積した落葉や枯枝）
撮影位置は図-3に示す

1cに示すように枯葉や枝葉が多く堆積していた。側溝は、盛土への降雨だけでなく、その周辺の降水も広範囲に集水しているため、側溝に枯葉などの通水阻害があることで多くの水を盛土表面から盛土内部に供給してしまっている可能性が考えられる。また、補強土壁の隙間から植生が育っていることを確認しており（写真-1b）、降雨や湧水などによる浸透水が盛土内部に貯留しているために植生を生んだものと思われる。

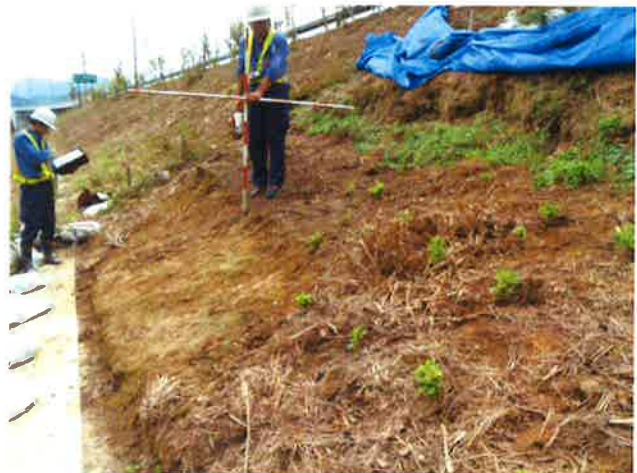
前節にも示した通り、当該盛土では豪雨により法面における表層崩壊が繰返し発生していることが報告されている（写真-2）。表層崩壊は、盛土本体の機能に直接影響を及ぼすことは少ないものの、その崩壊状況によっては大規模崩壊を誘発する可能性もある。また、当該箇所にて事前に実施された電気探査結果⁵⁾より、深度1.5～5.0mの広範囲に低い比抵抗値を示している箇所が層状に広がっていることが確認できており、盛土内部に宙水と思われる飽和度が非常に高い部分が存在している可能性が高い。

写真-2 当該盛土での表層崩壊の様子
（平成22年5月撮影）

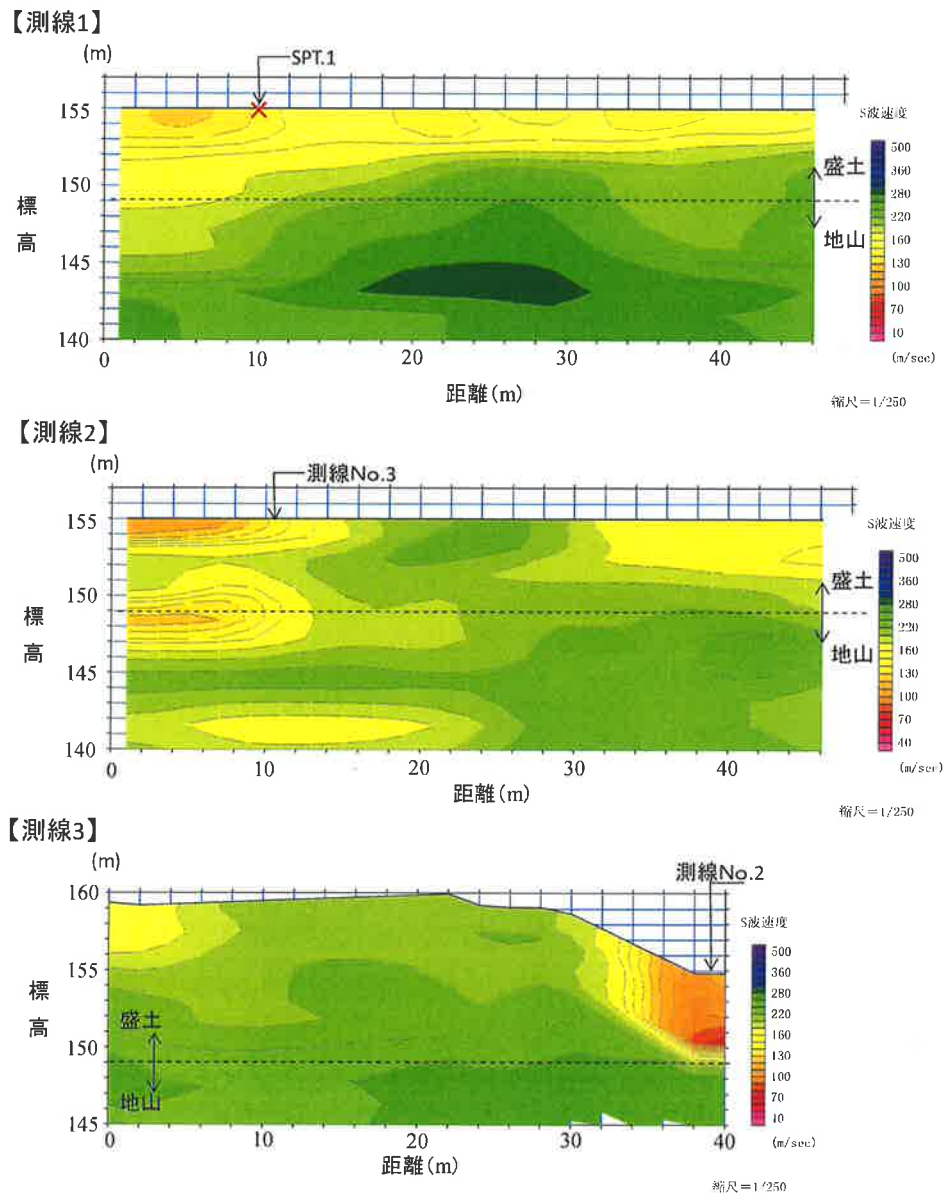
図-4は、探査により得られた地盤内のS波速度の分布である。なお、標高148mの位置が盛土と地山の境界となる。測線1と測線2は同じ小段にて実施した箇所であるが、特に測線1において、S波速度が $V_s=140\sim 160\text{m/sec}$ の領域が表層から深度3m付近まで続いていることから、盛土表層部が比較的緩いことが伺える。これは、表層崩壊の発生とも一致する結果となった。また測線3においても、小段付近（測線2との交点箇所）のせん断波速度が他と比較して低くなっていることから、盛土表層が緩いことが伺える。

図-4 表面波探査より得られた S 波速度の分布 (図中の破線 (標高 148m) が盛土と地山の境界)

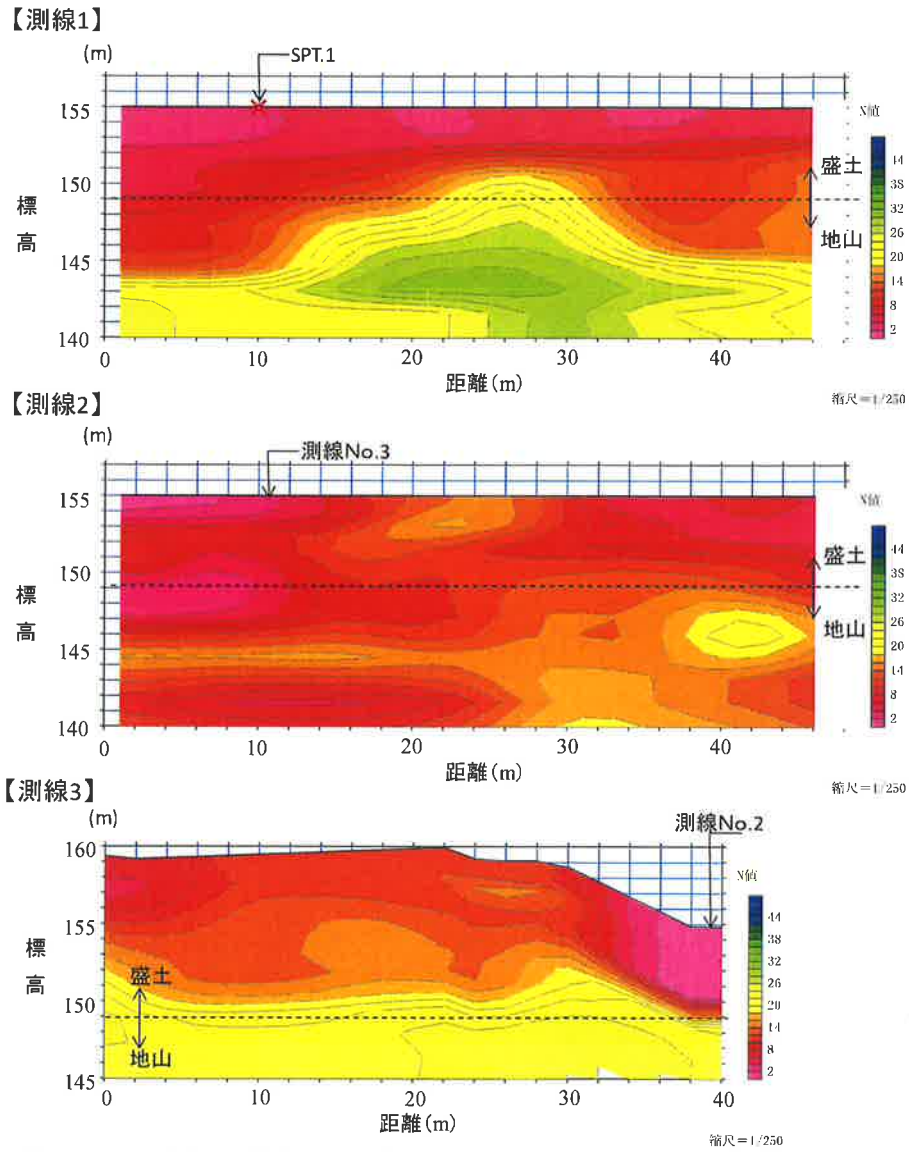
なお、式中のa, bは構成される地盤材料によって異なる係数とされている^{例えば8), 9)}。今回のN値推定には、ボーリング試料より当該盛土材料が砂礫分相当であると判断し、今井ら⁹⁾の示す砂礫材料における地盤定数を参考にして、 $a=97$ 、 $b=0.314$ とした。図-5に、S波速度から推定したN値の分布を示す。崩壊箇所に近い小段測線（測線1, 2）では、深層部に渡りN値が10以下の値を示しており、低速度帯を要していることが伺える。ここで、推定N値と測定N値との

図-5 S波速度より推定したN値の分布 (図中の破線 (標高148m) が盛土と地山の境界)

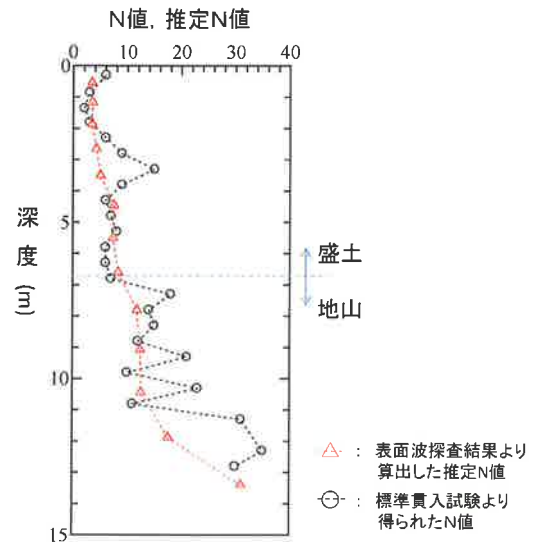
相関性を確認するために、SPT.1 における双方の結果を図-6 に示す。 V_s からの推定 N 値が、標準貫入試験より得られた N 値と良い相関を示していることから、今回得た V_s が当該盛土の状況を的確に表していることが確認できる。

図-6 S波速度より推定したN値の分布

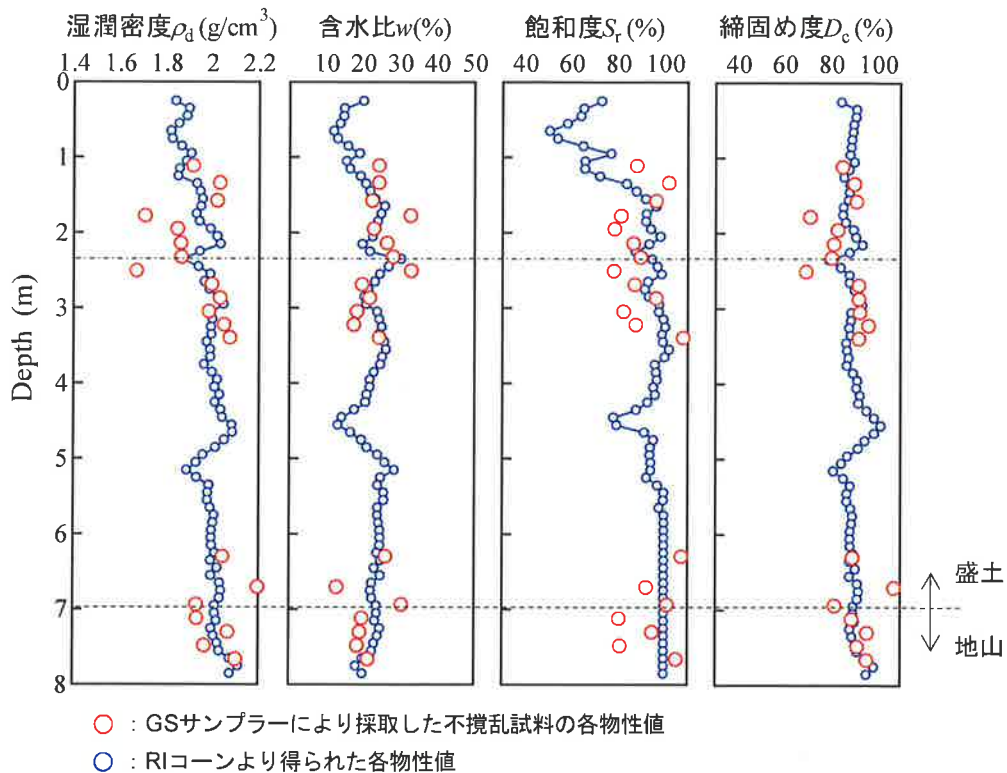
図-7 不攪乱試料の各試験結果と RI コーンより得られた値との比較 (RI コーンの値は参考文献¹¹⁾を参照)
 図中の破線 (深度 7.0m) は盛土と地山の境界深度

料から求めた物性値と RI コーンより得られた結果とを比較したものを図-7に示す。図-7中、破線で示した深度 7mの位置が盛土と地山の境界である。図より、双方の傾向は概ね一致していたこと、深度 1.5~2.5m 付近に着目すると、盛土内部の飽和度が 100%近い値となっており、盛土内部の含水量が高い箇所が存在することが伺える。また深度 2.3m 付近 (図-7中の一点鎖線で示す深度) で締固め度が局所的に低くなる一方で、含水比が上昇していることから、盛土内部の締固めの緩密により透水性が変化することで局所的に宙水が発生している可能性が考えられる (締固め度と透水性の関係性については次節で詳細を示す)。なおこの結果は、先述した当該盛土での電気探査⁵⁾において、高飽和度帯が確認できた深度位置とも整合した結果となっていた。

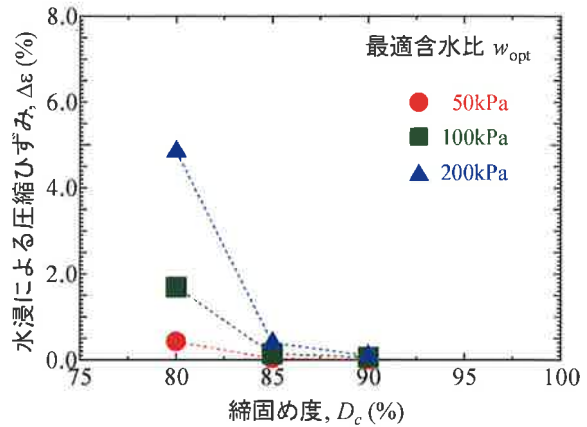
水浸沈下試験は、試験装置の都合上、供試体寸法が直径 60mm、高さ 40mm であるため、土試料は 2mm ふるいを通過した試料を用いて実施した。締固め初期の含水比は最適含水比 ($w_{opt}=14.5\%$)、締固め度は $D_c=80、85、90\%$ となるように調整した供試体にて各々実施した。なお、水浸沈下時の上載圧 (鉛直応力) は、 $\sigma_v=50、100、200\text{kPa}$ の 3 ケースとした。図- 1 0 に供試体の締固め度と水浸による圧縮ひずみとの関係を示す。図より、締固め度が低くなる、あるいは上載圧が大きくなれば水浸沈下は大きくなった。一方で、締固め度が 90% を超えると、水浸沈下がほとんど発生していない。当該盛土においては現場密度試験より $D_c=87\%$ 前後の値であることを考慮すると、当該盛土材料では、降雨等に伴う盛土自体の大きな水浸沈下は生じにくいものと考えられる。

図- 1 0 締固め度と水浸沈下量との関係

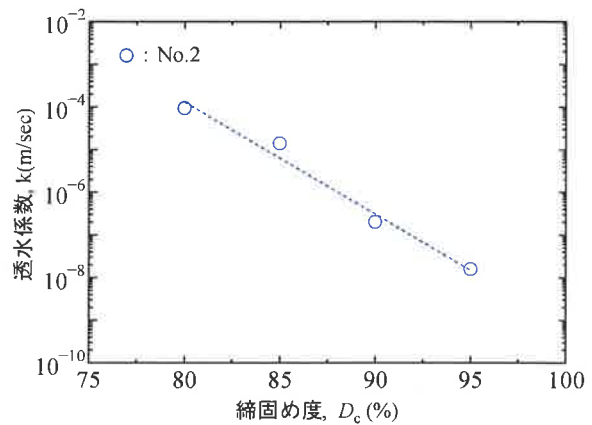
透水試験は定水位透水試験 (JIS A 1218 に準拠) を実施した。土試料は 19mm ふるいを通過した試料を用いて実施し、供試体の初期含水比は w_{opt} 、締固め度は $D_c=80、85、90、95\%$ となるように各々調整した。図- 1 1 に供試体の締固め度と透水係数との関係を示す。透水係数は、締固め度の増加に伴い減少する傾向にあることが何

図- 1 1 締固め度と透水係数との関係

え、 $D_c=80\%$ と $D_c=95\%$ を比較すると、透水係数 (m/sec) のオーダーで 10^4 もの差が生じていることがわかる。ここで、図- 7 内の締固めと盛土深度との関係から、当該盛土の締固め度は深度によって不均一となっていることを考慮すると、当該盛土では、締固めの不均一性によって盛土内部に透水層と難透水層の境界が生じていること、さらに深田ら¹²⁾の研究で、盛土材料の水分特性曲線および、間隙比-飽和透水係数の関係を用いた不飽和浸透流解析から、盛土内の飽和透水係数の最大値と最小値の平均値が 10^{-7} オーダーで、かつその間に 10^{-2-3} オーダー程度の差が存在すると、相対的に透水係数の低い層が難透水層となり、宙水が発生する可能性が高いことが示されている。これらを考慮すると、締固め度の違いに伴う透水係数の差が生じたことが、当該盛土内部において宙水発生 の主要因となっていることが示唆される。

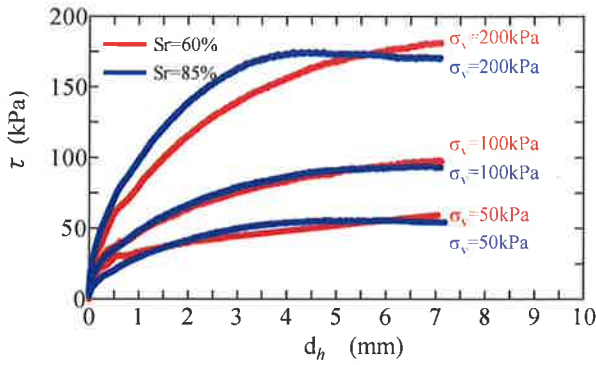
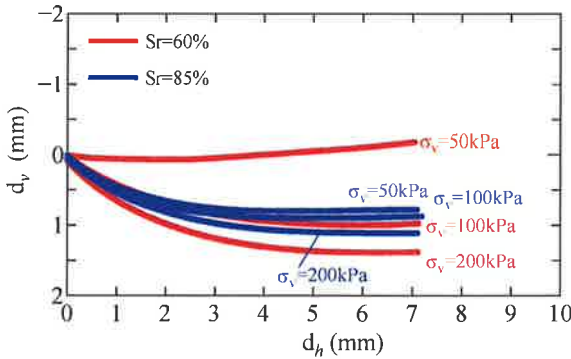
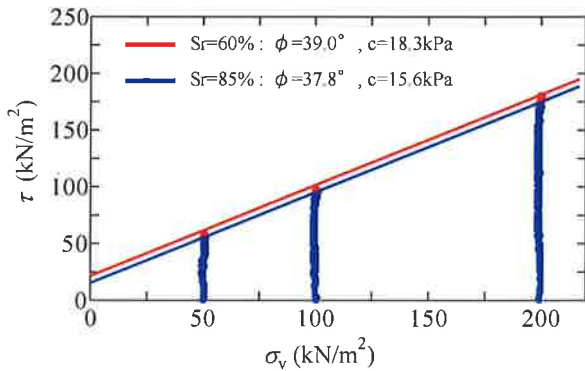
図-12 一面せん断試験結果 (Dc=80%)

当該試験より得られた各締固め度での結果を図-12、図-13に示す。内部摩擦角 ϕ は、締固め度および供試体の飽和度に関係なく、概ね37~39°の範囲内にあり、大きな差は見られない。次に粘着力 c に着目すると、締固め度が80%の時にはSr=85%で $c=15.6\text{kN/m}^2$ 、Sr=60%でも $c=18.3\text{kN/m}^2$ であることから、密度が緩い状態では供試体内部の飽和度の違いが粘着力に与える影響はほぼないと伺える。一方、締固め度が90%になると、Sr=85%では $c=15.8\text{kN/m}^2$ と締固め度が80%の時の値と大きな差がないのに対し、Sr=60%の時では $c=34.3\text{kN/m}^2$ となっており、粘着力が高くなっていることがわかる。これより、供試体の密度が高いほど供試体内部の飽和度が低いことによるサクシジョンの作用を受け、見かけ上の粘着力が増加したことが伺える。図-8にも示したように、今回の盛土材料は細粒分が25%程度含有していること
