表層崩壊リアルタイムハザードシステムの構築に際して生じた課題と対策(15)

Some Problems and Measures appeared during the Construction of the Real-time Hazard System for Slope Disasters at a Heavy Rainfall (15)

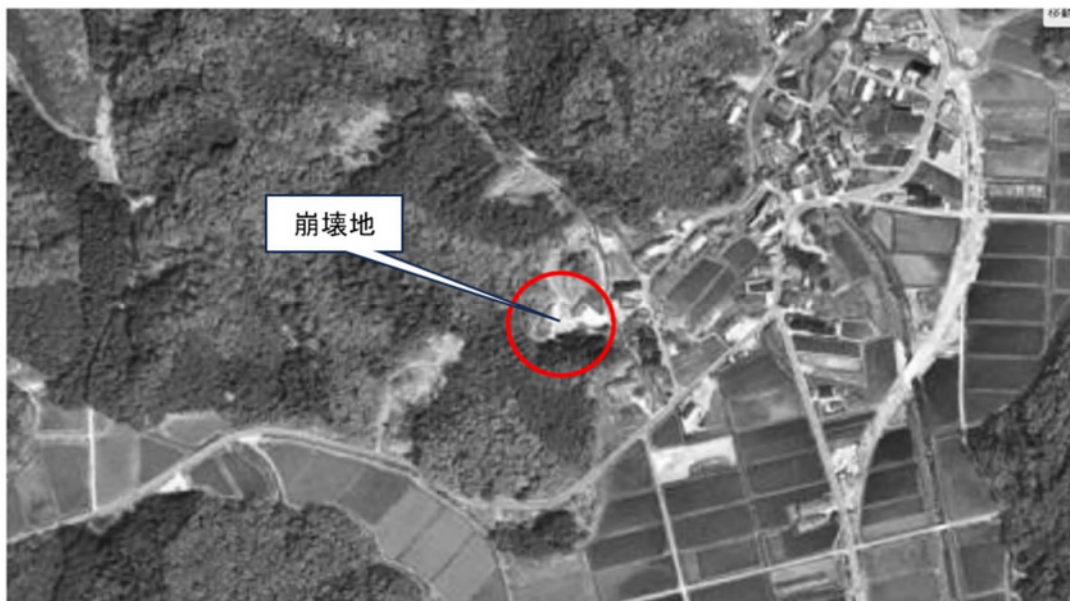
図 3. 1. 2 豊岡市における見逃し箇所の航空写真(区域番号 110060184 (区域名：坂野(3)Ⅱ))

| 市町 | 区域番号 | 区域名 | 崩壊状況 | 現地踏査 | 見逃し原因の考察 | モデル改良方針 |
|---|---|---|---|---|---|---|
| | 110060184 | 坂野(3)Ⅱ | H16災害、民家裏の斜面の表層崩壊。 | 崩壊範囲は20x20mである。表層には、花崗岩起源の表土層が分布する。表土層厚は1.3～1.6mである。 | 斜面勾配はモデルと現地の相違は殆ど無いが、表土層厚はモデルよりも現地は厚い。これは、 <b>地盤は断層が直下に分布しており、地山が破碎質のため、風化した表土層が一般的な斜面よりも厚く分布していた可能性がある。</b> このため、見逃しが生じたと考えられる。 | 断層周辺の斜面について、表土層厚の傾向を調査することで、モデル改良する必要がある。 |

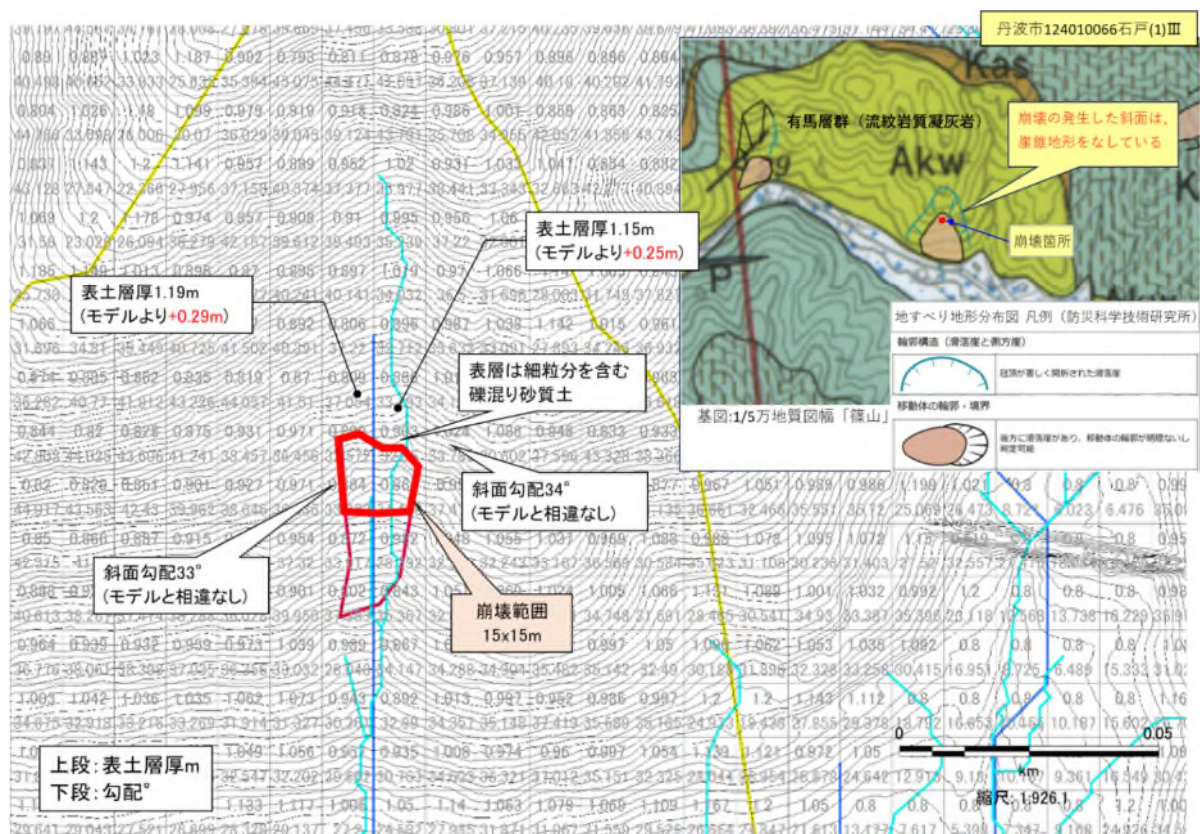
図 3.1.6 丹波市における見逃し箇所の現地調査結果（区域番号 124010066（区域名：石戸(1)Ⅲ））

| 市町 | 区域番号 | 区域名 | 崩壊状況 | 現地踏査 | 見逃し原因の考察 | モデル改良方針 |
|---|---|---|---|---|---|---|
| 丹波市 | 124010066 | 石戸(1)Ⅲ | H16災害、自然斜面の表層崩壊。 | 崩壊範囲は15x15mである。表層には、有馬層群流紋岩質凝灰岩起源の表土層が分布する。表土層厚は1.0～1.2mである。 | 斜面勾配はモデルと現地の相違は殆ど無いが、表土層厚はモデルよりも現地はやや厚い。これは、当該箇所が崖錐地形(防災科学技術研究所 地すべり地形分布図より)であり、崩壊地周辺では <b>過去の斜面変動によって生じた土砂(移動体)が、やや厚く分布していた可能性がある。</b> このため、見逃しが生じたと考えられる。 | 地すべり地形分布図に記載された移動体の分布域については、モデルの表土層厚をやや厚くする対応が必要と考えられる。 |

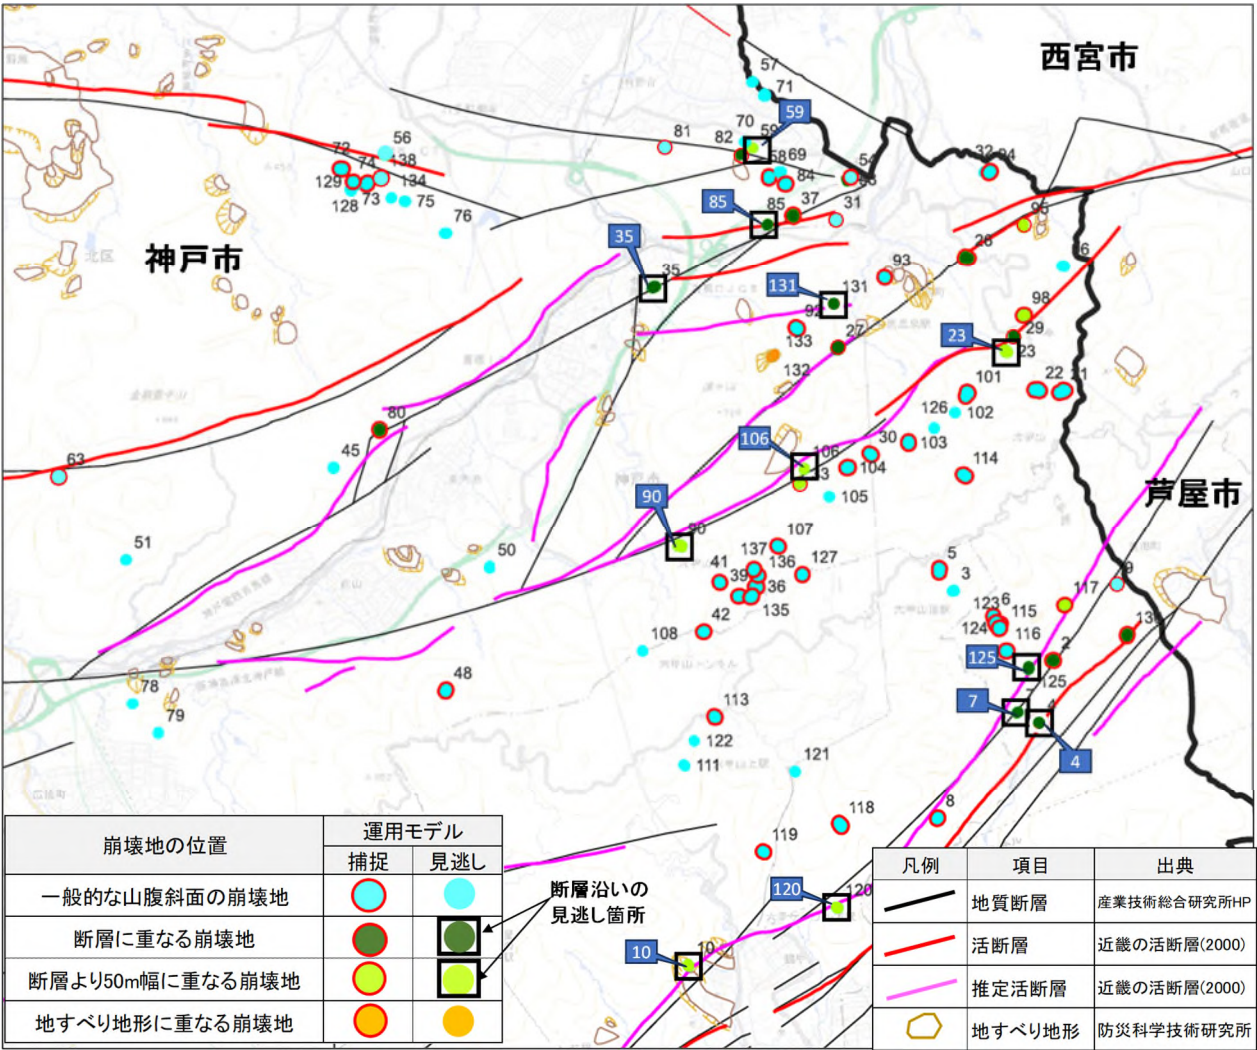
図 3.2.2 平成 26 年 8 月豪雨 判定状況（神戸市東部）

平成 26 年 8 月豪雨時に発生した表層崩壊に対する運用モデルの捕捉状況を図 3.2.2 に示す。崩壊地は総雨量が大きな神戸市東部に集中しており、主に地下水が集中する 0 次谷において表層崩壊が発生した。この崩壊地は列状に分布する傾向を有することから、地質構造に影響を受けている可能性が示唆された。そこで、文献の断層線や地すべり地形を重ねた結果、断層に掛かる崩壊地が多いことが確認された。これらの崩壊地の見逃しの割合が多いため、全体の捕捉率が低下していることが確認された（表 3.2.1）。以上から、断層や崖錐崩壊を生じるような一部の地すべり地形沿いでは表層崩壊が生じやすいことが示された。運用モデルはこの特徴を評価していないため捕捉率低下の原因となっていると考えられた。なお、地すべり地形にかかる崩壊地の検証数が少ないことから、今回の検討では、断層に掛かる崩壊地のみを検討対象とすることとした。

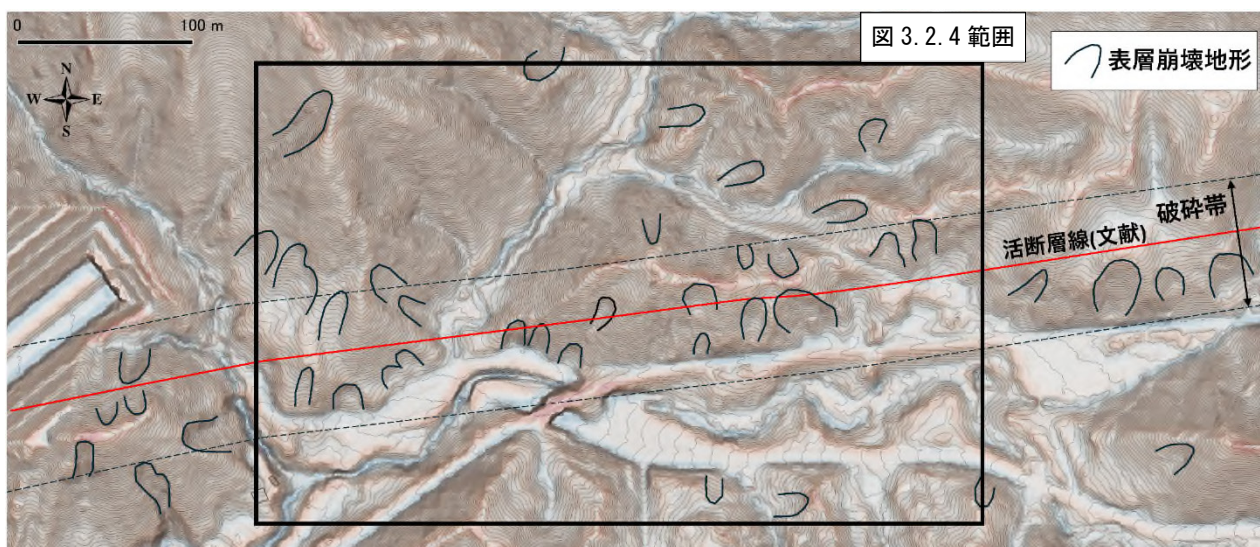
図 3.2.3 断層周辺の表層崩壊地形(地形図は兵庫県 LP\_1mDEM より作図)

平成 26 年 8 月の神戸市豪雨時の崩壊地のうち、断層および崖錐地形と崩壊地が重なる箇所の一覧表を表 3.2.2 に示す。これらのうち、断層と地すべりの位置関係にもとづいて分類した。このうち断層沿いは古い表層崩壊跡の分布密度が高いことから表層崩壊が発生しやすい傾向があることが確認できる(図 3.2.3)。崩壊地と断層の位置関係から数パターンに分類して代表箇所を現地調査した(表 3.2.2 の着色部)。現地では、崩壊地の有無、崩壊深、崩壊幅・長さ、斜面勾配、表土の構成物の粒度等を観察した。更に崩壊原因についても推定した。

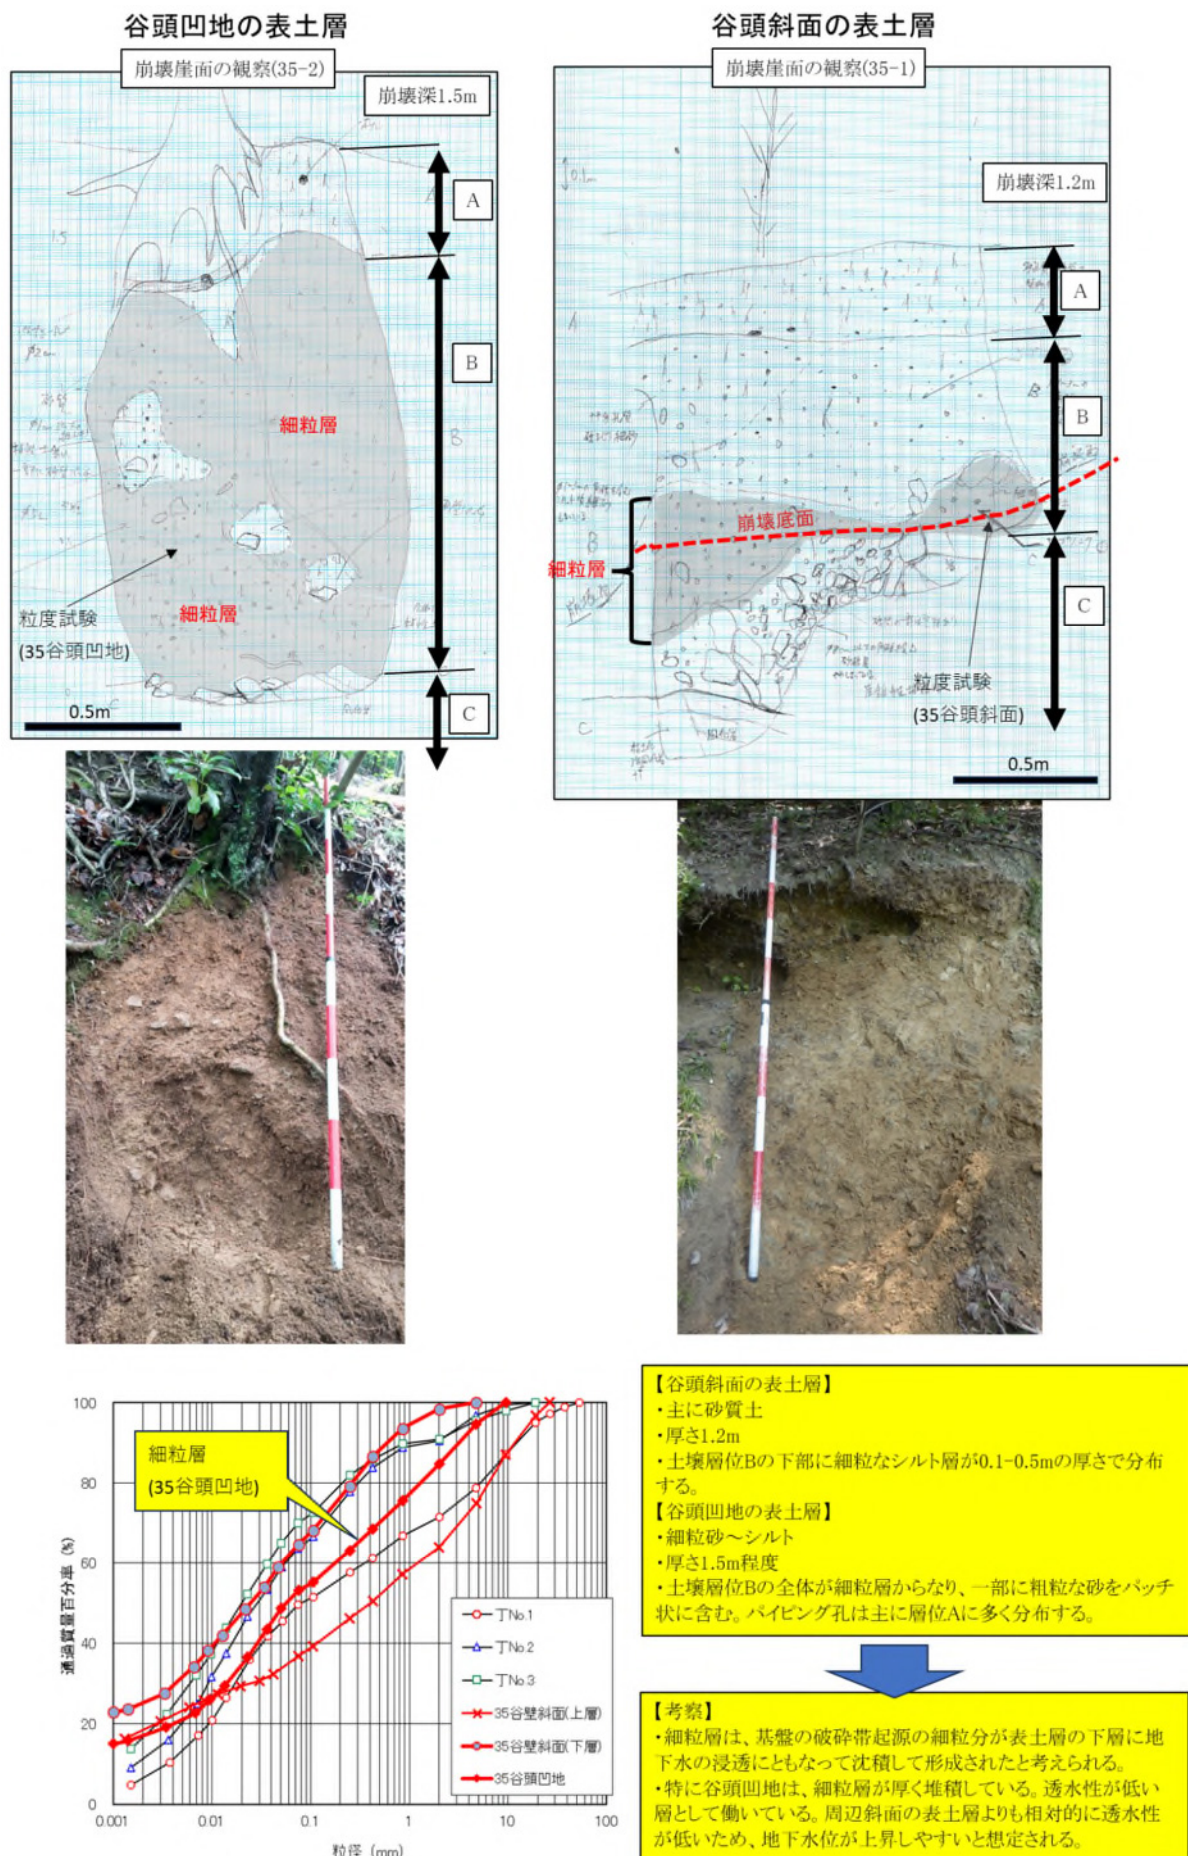
図 3.2.6 表土層の観察結果 (No. 35) (土壌層位 A~C は既往文献<sup>26)</sup>による)

現地踏査の結果を図 3.2.4～3.2.9 に示すように、基盤の断層破碎帯の範囲に含まれる 0 次谷で表層崩壊が発生していることを確認した。この断層破碎帯の幅については、露頭の破碎状況から把握しており、崩壊地 4 (約 110m) 崩壊地 35 (約 100m) 崩壊地 85 (約 70m) の結果から、幅 70-110m と整理される。崩壊地では、表土層深がモデルの設定よりも数 10cm 程度厚い。表土層は、露頭観察から、主に砂質土からなるが、谷頭斜面と谷頭凹地に細粒砂～シルトからなる細粒層が分布することを確認した。

| | | 崩壊地と断層との位置関係 | | | | ⑤崖錐<br>地形 | 現地調査 ※( )内はモデルの設定値 | | | | | 本システ<br>ムの捕捉<br>対象の崩<br>壊地 |
|---|---|---|---|---|---|---|---|---|---|---|---|---|
| 35 | 断層沿いの谷の崩<br>壊、斜面勾配が緩い | ○ | | | | ○ | 有馬層群<br>(破砕帯) | 33°<br>(28~34 ) | 1.2m<br>( 1.1m ) | 角礫混じりの粘土～シルト(砂質土) | モデルよりも表土層厚が厚く、表土層は細粒である。 | ○ |

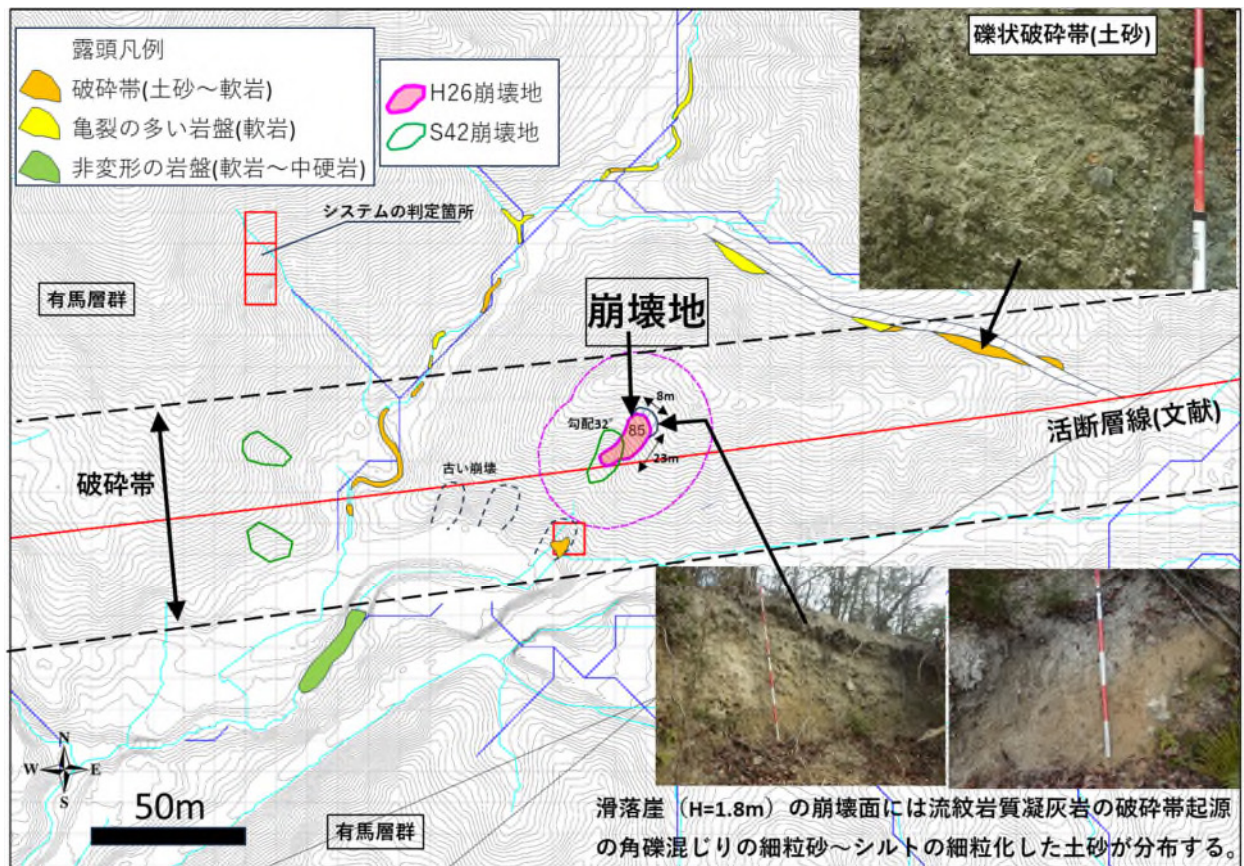
図 3.2.7 崩壊地の現地調査結果 (No. 85)

| | | 崩壊地と断層との位置関係 | | | | ⑤崖錐<br>地形 | 現地調査 ※( )内はモデルの設定値 | | | | | 本システ<br>ムの捕捉<br>対象の崩<br>壊地 |
|---|---|---|---|---|---|---|---|---|---|---|---|---|
| 85 | 断層が斜面脚部を通<br>過。遷急線から崩壊 | | | | ○ | ○ | 有馬層群<br>(破砕帯) | 32°<br>( 28~35 ) | 1.8m<br>(1.1m ) | 礫混じり細粒砂～シルト(砂質土) | モデルよりも表土層厚が厚く、表土層は細粒である。 | ○ |

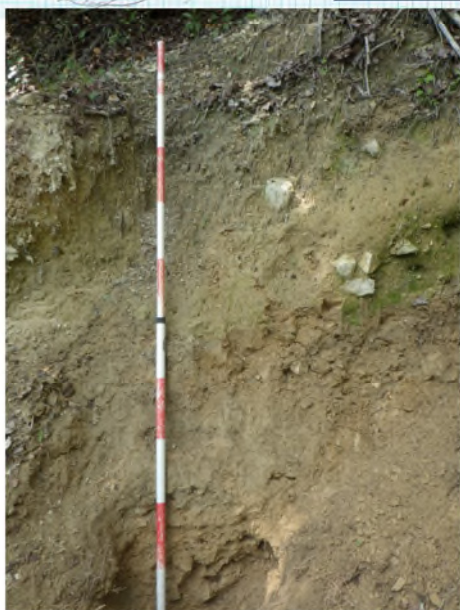
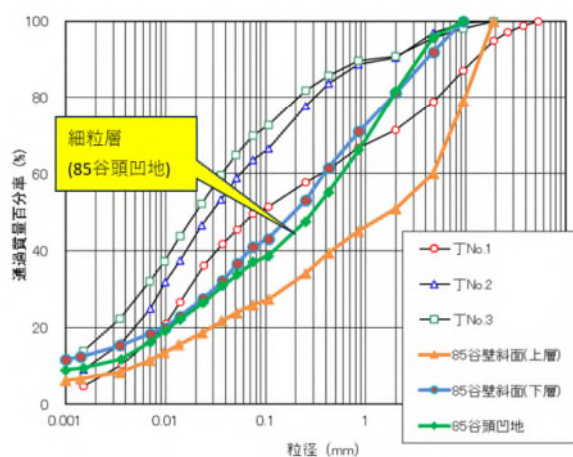
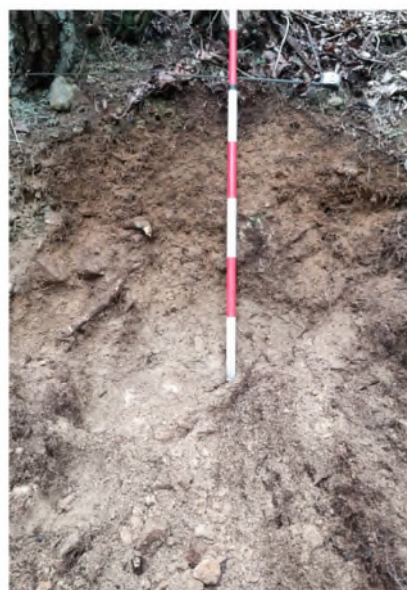
図 3.2.9 表土層の観察結果 (No. 85) (土壌層位 A~C は既往文献<sup>26)</sup>による)

- ・主に砂質土
- ・厚さ1.5m
- ・土壌層位Bの下部に細粒なシルト層が0.1-0.2mの厚さで分布する。

- ・細粒砂～シルト
- ・厚さ1.2m程度
- ・土壌層位Bの全体が細粒層からなり、一部に粗粒な砂をパッチ状に含む。パイピング孔は主に層位Aに多く分布する。

- ・細粒層は、基盤の破砕帯起源の細粒分が表土層の下層に地下水の浸透にもなつて沈積して形成されたと考えられる。
- ・特に谷頭凹地は、細粒層が厚く堆積している。透水性が低い層として働いている。周辺斜面の表土層よりも相対的に透水性が低いため、地下水位が上昇しやすいと想定される。

この細粒層は、基盤の破碎帯起源の細粒分が表土層の下層に地下水の浸透にともなって沈積して形成されたと考えられる。特に谷頭凹地では、細粒層が厚く堆積しており、細粒層は透水性が低い層として働いている。すなわち、周辺斜面の表土層よりも相対的に透水性が低いため、地下水位が上昇しやすいと想定される。

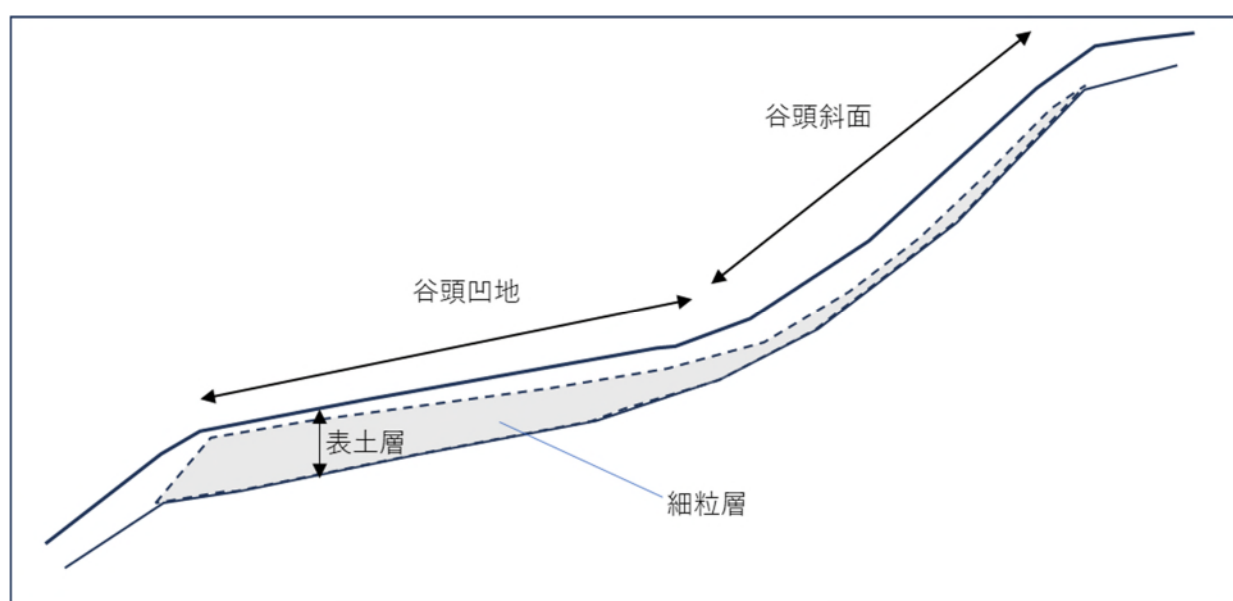
図 3.2.10 断層沿いにおける表層崩壊のメカニズムの概念図

断層沿いでは、基盤が破碎されており風化しやすいことから、表土層が周辺の山腹斜面よりも厚いと推定される。このうち、0次谷沿いは、周辺から水が集まる場所であるため、地下水位が上昇しやすい地形である。更に、0次谷沿いでは、基盤の破碎帯起源の細粒分が、地下水の浸透にともなって沈積していると考えられる。特に集水地形の端部である谷頭凹地では、細粒分が集積して厚く堆積している。このため、谷頭凹地では透水性が相対的に低い影響により、降雨時に地下水位が上昇しやすく、斜面が不安定化・崩壊すると推定される（図 3.2.10）。

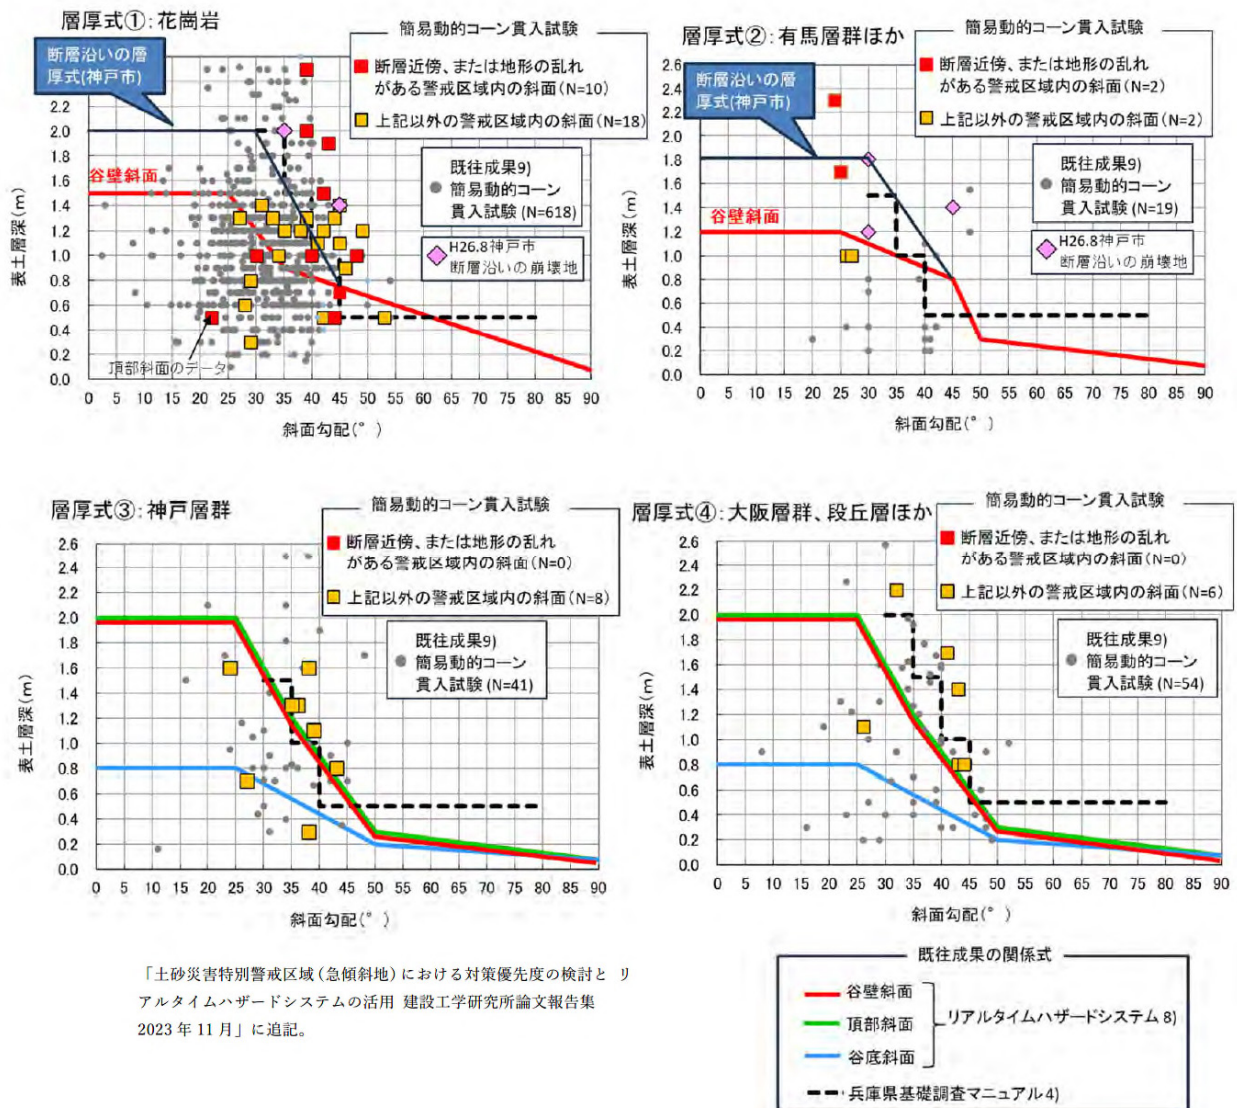
図 3.3.1 神戸市域における一般的な山腹斜面と断層沿いの斜面における表土層厚式

現地調査により、崩壊地の崩壊深さを計測した結果を図 3.3.1 に示す。ここでは、断層沿いの崩壊として判断される花崗岩、有馬層群における表土層厚—斜面勾配の関係式にプロットした。その結果、花崗岩は斜面勾配  $35^{\circ} \sim 45^{\circ}$  において神戸市域の谷壁斜面よりも  $0.3 \sim 1.0\text{m}$  程度厚い傾向が確認された。また、有馬層群においては、神戸市域の谷壁斜面よりも  $0.1 \sim 0.7\text{m}$  程度厚い傾向が確認された。既往論文における断層沿いの谷壁斜面についても同様に表土層厚が厚くなる傾向が確認されており、今回の調査結果と整合している。以上の結果から、花崗岩および有馬層群分布域において、断層沿いの斜面における表土層厚式を、プロットデータの中央値付近で検討した結果、図 3.3.1 に示す黒線を提案した。
