東北地方太平洋沖地震における 1-2 秒計測震度と建物被害との関係

Relationship between 1 to 2 Second Instrumental Seismic Intensity and
Building Damage during the 2011 off the Pacific Coast of Tohoku Earthquake

岡 本 篤 興 鍾 田 泰 子
Atsuoki Okamoto Yasuko Kuwata

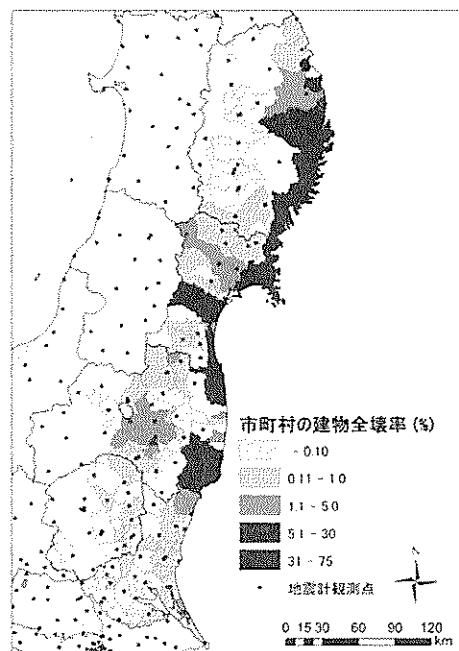
図-1 各市町村の建物全壊率分布

一方、市町村の建物被害状況から地域を選別した。岩手県、宮城県、福島県、茨城県、栃木県における市町村の建物全壊棟数⁸⁾を全世帯数⁹⁾で除した比率を市町村の建物全壊率と定義し、その分布図を図-1に示す。新聞や地震被害報告から、沿岸部で明らかに津波の浸水被害や液状化被害を受けている地域を省き、内陸にも建物全壊率の高い市町村があることが確認できる。上記で1-2秒計測震度が高い観測点の市町村では建物全壊率も高くなっている。そこで、上位4記録の他に市町村の建物全壊率が高い福島県の郡山市と須賀川市にあるK-NET郡山、K-NET須賀川を上記の分析対象に追加して現地調査を行った。

計測震度の高い観測点周りの建物被害についての調査は行わなかったが、計測震度とPGAの相関は高いことが知られており、表-1(a)のPGAが高い観測点が市町村の建物全壊率が高い地域にないこと(図-1)を踏まえると、計測震度であれば図-20(a)の横軸EXP(I_g)の400以上で建物全壊率が低い点が分布したものと考えられ、過去の地震の計測震度との関係では合わないといえる。一方1-2秒計測震度は、過去の地震だけでなく東北地方太平洋沖地震においても、建物被害に適合する震度指標であるといえる。しかし、本地震の建物被害は、1-2秒計測震度 I_g が大きい地域を対象としたが、 I_g が6.0(EXP(I_g)が約400)以上の高震度の記録がなかった。そのため、本研究で確認できたのは I_g が6.0以下のレベルまでであり、それ以上の高震度域での建物被害との関係については今後検討が必要である。

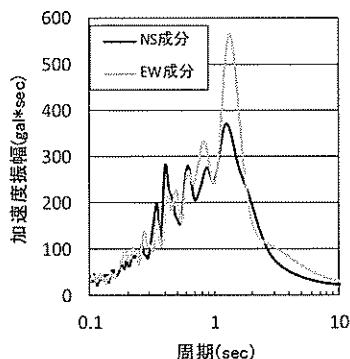
図-2 本震のFS

K-NET小川(TCG006)は、栃木県那須郡那珂川町に位置する。東北地方太平洋沖地震の本震においてPGA 563gal、PGV 89kine、計測震度5.98を記録し、PGAや計測震度では、本地震の観測記録の内の上位記録と比較して低いレベルにあつた。本震のフーリエスペクトル(以下、FS)を図-2に示す。周期1秒付近で大きく卓越したため、1-2秒計測震度は5.82と高い値を示した。また、同じ震源域で2011年4月11日に発生したMw7.1の誘発地震の際に観測されたFSを図-3に示す。こちらも、周期1秒付近でピークに達しているため、この周期帯で卓越しやすい傾向にあることが考えられる。しかし、常時微動測定の結果から算出したH/V比(図-4)には、K-NET小川の表層地盤の周期(以下T_g)0.19秒⁶⁾に対応した卓越が見られるが顕著なものではない。従って本震と余震のFSに見られる1秒付近の卓越は、表層地盤の增幅特性はあまり影響していないと考えられる。

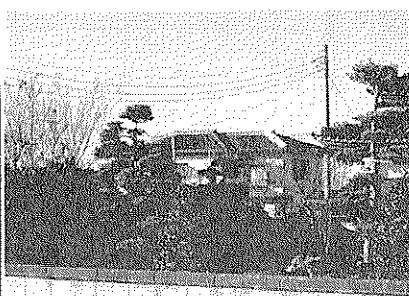
写真-2 瓦屋根の被害

観測点周辺の地震被害の概要を説明する。K-NET小川周辺は住宅が点在している地域である。周辺では家屋の屋根瓦のいずれの被害(写真-2)が見られた。観測点近くの墓地では、墓石が転倒したことがわかる修繕痕が多く確認できた(写真-3)。その位置を図-5に示す。また、観測点から約750m東にある段丘で1kmほどの延長で地すべりが発生しており、非常に強い揺れであったことが推察された。K-NET小川がある小川2区(現在の町丁目ではなく、役場のもつ字界)の本震による建物被害の内訳を表-3に示す。観測点周りの建物全壊率(建物棟数に対する全壊数の比率)は0.3%であった。

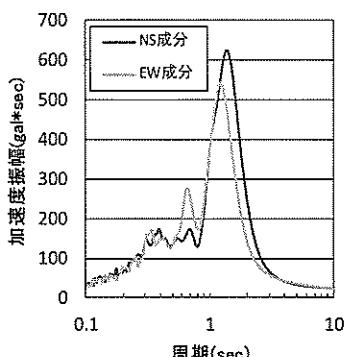
図-6 本震の FS

K-NET 中野 (FKS024) は福島県郡山市湖南町に位置する。東北地方太平洋沖地震の本震で記録された、PGA 515gal、PGV 70kine、計測震度 5.84 は、PGA や計測震度では、いずれも上位の記録に比べ低い値である。図-6 に東北地方太平洋沖地震の本震の FS を示す。周期 1 秒付近で特殊な形で卓越したことが、1-2 秒計測震度 5.76 という高い値に影響した。また、4 月 11 日に発生した誘発地震におけるフーリエスペクトル(図-7)、常時微動の H/V 比(図-8)も同じく、周期 1 秒付近で卓越しており、常時この周期帯で卓越していると考えられる。なお、K-NET 中野の表層地盤の周期は 0.38 秒^⑨であり、それぞれの図において周期 0.38 秒付近に小さな卓越が見られるため、1 秒付近の大きな卓越は表層地盤の影響ではないと思われる。観測点は猪苗代湖の湖畔にあるため、その深部地盤の影響が考えられ、今後より詳細に検討する必要がある。

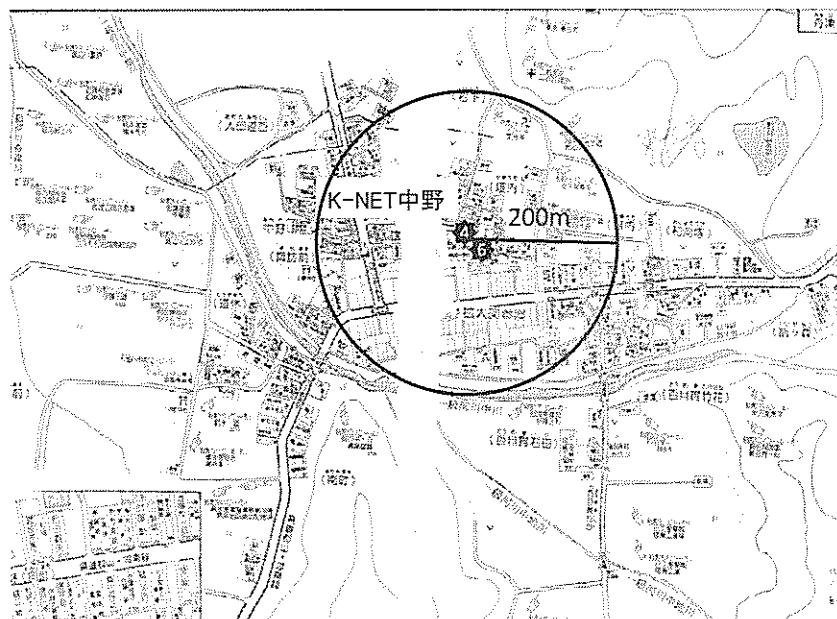
図-9 K-NET 中野周辺地図(図中番号は写真の番号である)

K-NET 中野は中山間地域にある集落にあり、周辺には住居がさほど多くない。現地ではブロック造の蔵にクラック(写真-6)を確認した。その位置は図-9 に示す。図中央の空白は、印刷の都合上途切れた部分である。また近隣住民から倒壊した家屋が数軒あったとの情報を得て、更地を数か所確認した。東北地方太平洋沖地震の本震による中野地区の被害内訳を表-4 に示す。建物全壊率は 1.5% となった。

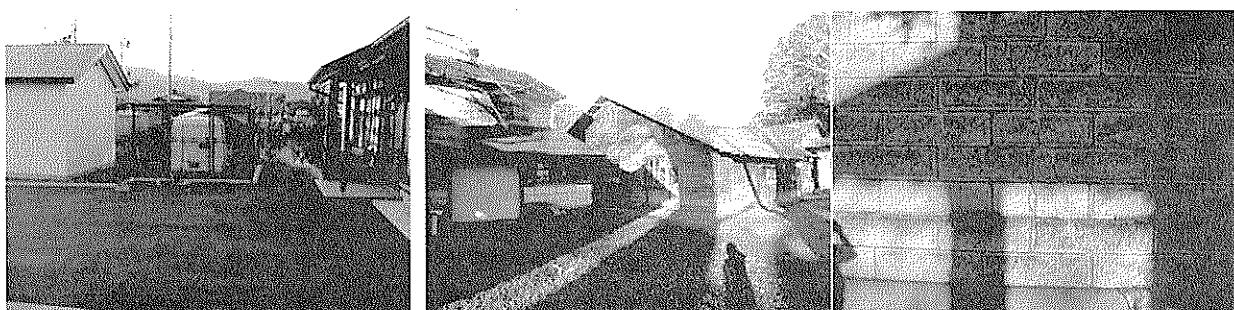
写真-6 ブロック造のクラック

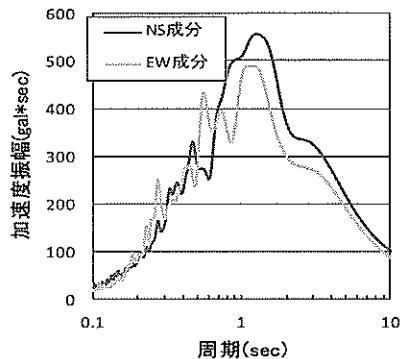
図-10 本震のFS

K-NET 古川では、東北地方太平洋沖地震の本震で PGA 762gal、PGV 107kine、計測震度 6.16 を記録し、PGA を除く各指標で高い値を示した。図-10 に東北地方太平洋沖地震の本震のフーリエスペクトルを示す。周期 1 秒付近で卓越したため、1-2 秒計測震度は小川と同レベルの 5.81 を示した。また図-11 に 2011 年 4 月 7 日に発生した Mw7.1 の大きな余震、

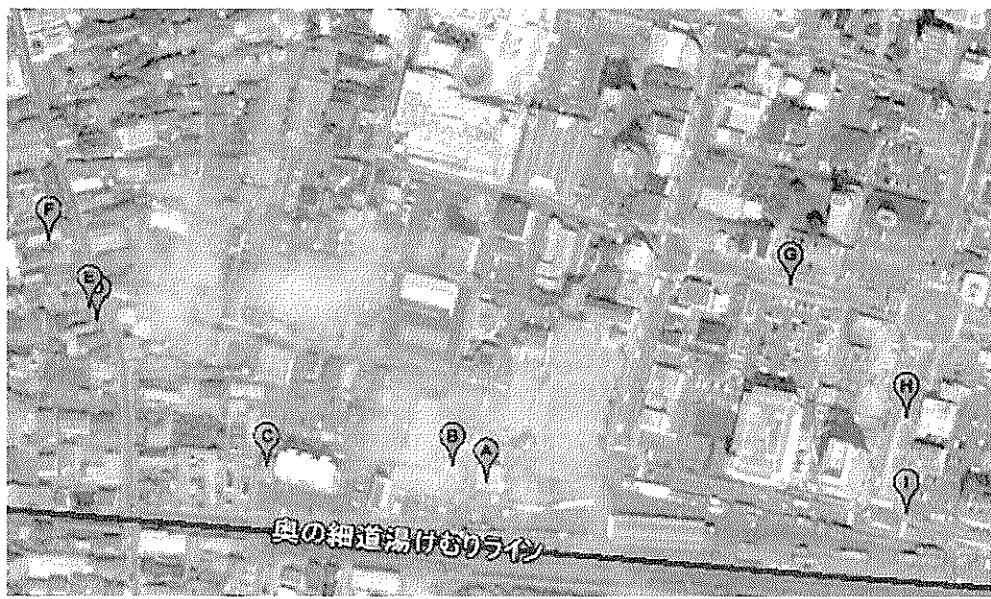
図-13 代表的な被害地点

K-NET 古川から南に約800mの距離にあるJMA大崎市周辺は、地震動による倒壊家屋、大きな損傷を受けた家屋が多く見られたほか、液状化による墳砂、マンホールの浮き上がりなども多数見られた。代表的な地点を図-13に示す。図の右側地域とさらにその右側では液状化被害が顕著であるのに対して、図の左側地域では局所的に住宅の被害が甚大であったとのことである(写真-7、写真-8)。左側地域ではマンホールの浮上や路面の浮陸は確認されていないことから、震動による被害が主であると考えられる。一方、K-NET 古川周辺の建物被害はJMA大崎のそれと比べると軽微であったと報告されている¹¹⁾。K-NET 古川・JMA大崎市周辺の本震による被害内訳を表-5に示す。建物全壊率はそれぞれ、0.3%、3.1%であり、建物全壊率からもJMA大崎の方が地震動も強く、被害も大きかったことがわかる。

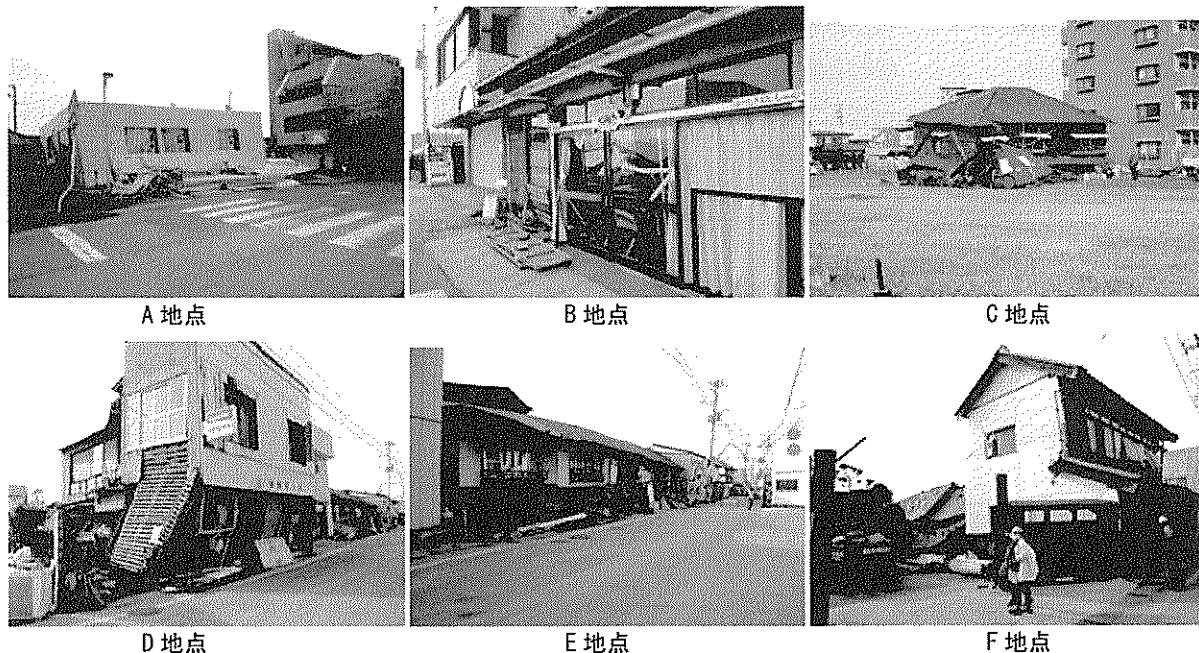
写真-7 図-13 左側地域における木造家屋の被害

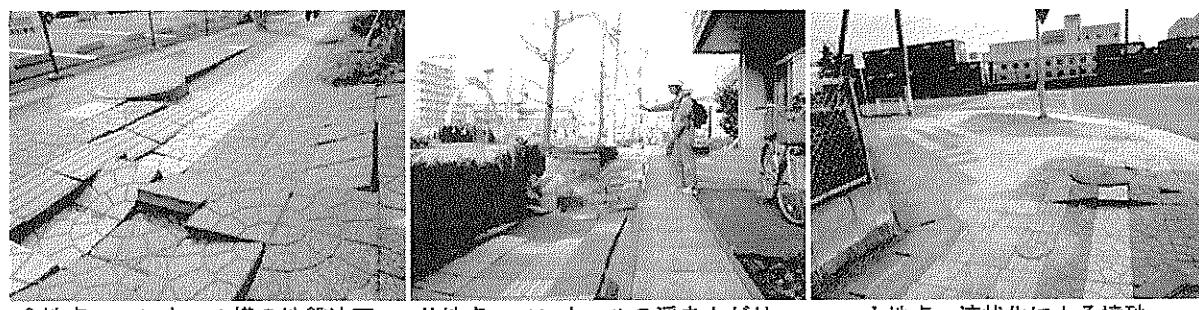
写真-8 図-13 右側地域の被害

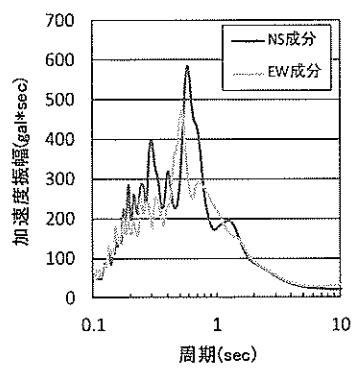
図-14 本震のFS

K-NET 郡山 (FKS018) では、東北地方太平洋沖地震の本震で PGA 1,381gal、PGV 70kine、計測震度 5.9 を記録した。PGA は比較的高いが、PGV、計測震度では上位の記録に比べ低い値を示した。図-14 に本震のフーリエスペクトルを示す。周期 0.6 秒付近でピークに達したため、1-2 秒計測震度は小川・古川・中野より低い 5.05 であった。また、図-15 に常時微動の H/V 比を示す。こちらも周期 0.6 秒付近で卓越しており、その周期帯で卓越し

やすい傾向にあることが考えられる。なお、表層地盤の固有周期は 0.38 秒⁶⁾であり、本震のフーリエスペクトルの 0.3 秒付近の卓越、H/V 比の 0.4 秒付近の卓越は表層地盤の影響が考えられる。

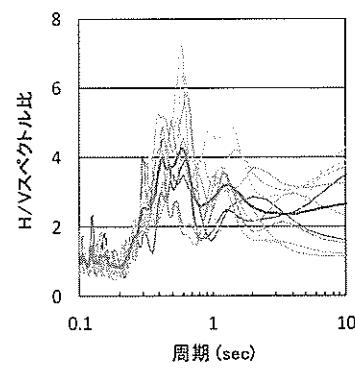
図-15 常時微動のH/V比

を表-6に示す。全壊した家屋が多くあるのは、常時から周期0.6秒付近の波が卓越する比較的軟らかい地盤であることが影響していると考えられる。建物全壊率は2.8%であった。

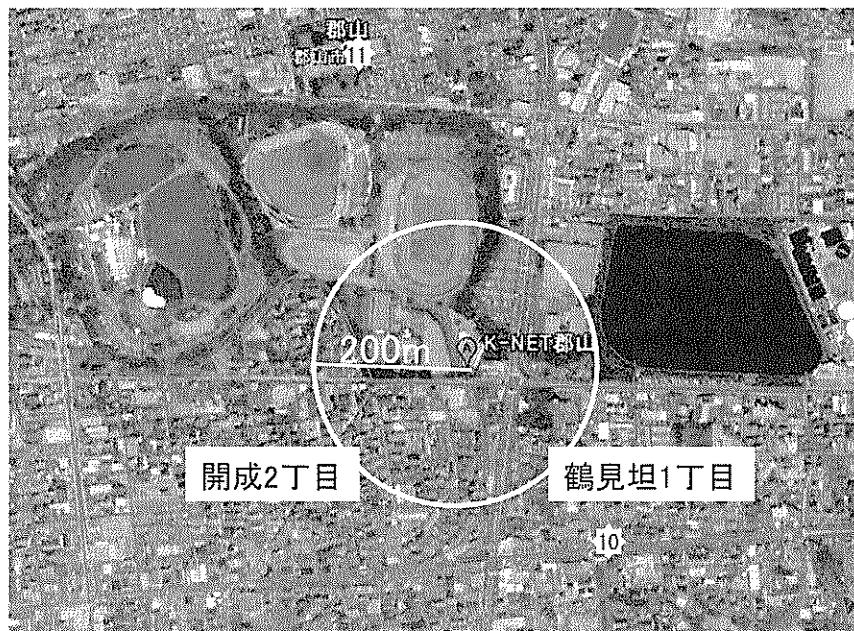
図-16 K-NET 郡山周辺の航空写真(図中番号は写真の番号である)

K-NET 郡山周辺は住宅が密集する地域である。現地では瓦屋根や壁に被害をうけた家屋(写真-10)が数軒と、道路の崩壊を 1 か所確認した。観測点から北に約 400m の距離にある RC 造の山市役所では、1 階部分で窓ガラスの割れなどの被害が激しく(写真-11)、閉鎖されていた。それぞれの位置は図-16 に示す。また、観測点周辺地区の本震による被害内訳

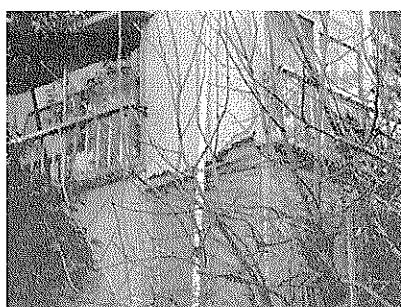
写真-10 家屋の壁の被害

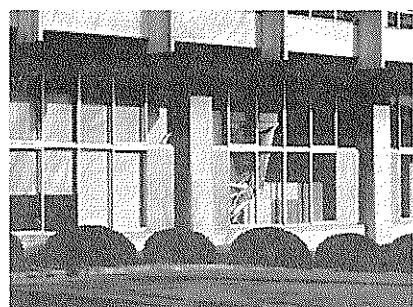
写真-11 郡山市役所の被害

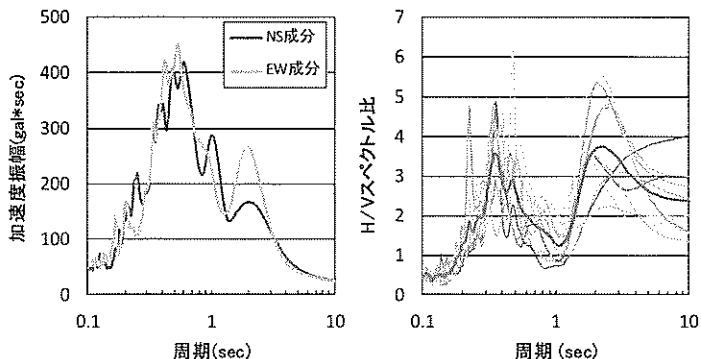
図-17 本震のFS

東北地方太平洋沖地震の本震において、K-NET 須賀川で記録された PGA 885gal、PGV 76kine、計測震度 6.0 はいずれも、上位の 10 記録に比べ低い値であった。また、図-17 に本震の地震動のフーリエスペクトルを示す。郡山と同じく周期 0.6 秒付近でピークにあるため、1-2 秒計測震度は上位の記録に比べ比較的低い 5.05 を記録した。また、図-18 に常時微動の H/V 比を示す。周期 0.4 秒付近で卓越しているのは、固有周期 0.37 秒の表層地盤の影響があると考えられる。したがって本震のフーリエスペクトルにおける周期 0.4~0.6 秒付近の卓越は表層地盤における増幅によるものと考えられる。

図-18 常時微動のH/V比

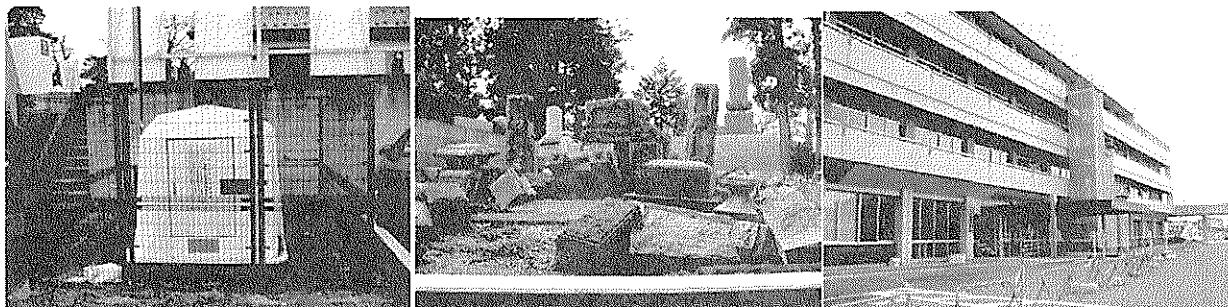
K-NET 須賀川周辺は、住宅密集地域ではない。観測点に隣接する墓地では墓石の転倒が多くみられた(写真-13)。また観測点から北東に約400mの距離にあるRC造の須賀川市役所では二棟の庁舎をつなぐ渡り廊下が被害を受けており、完全に閉鎖されていた(写真-14)。それぞれの位置は図-19に示す。また須賀川市役所周辺は、市内の他の地域や他の市の市街地に比べ被害が集中していることが報告されているが、昔、須賀川城の堀があった地域と一致しており、比較的軟らかい地盤であったことが影響している^[23]。表-7に観測点周辺地区の被害内訳を示す。ただし、建物棟数を把握できなかつたため以降の分析では割愛する。

写真-13 墓石の被害

写真-14 須賀川市役所の被害

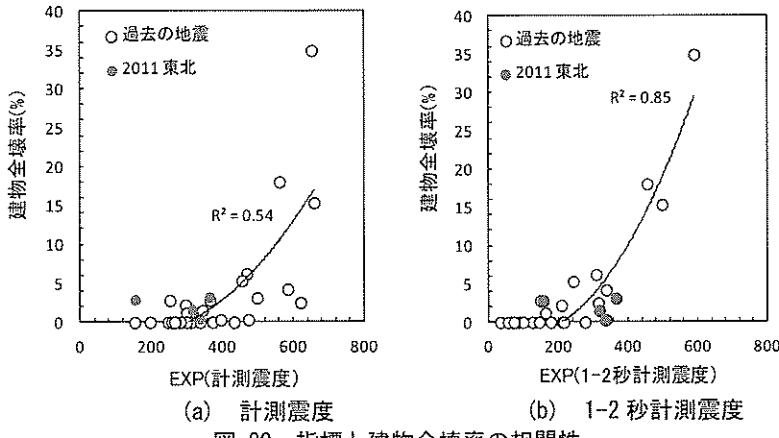
図-20 指標と建物全壊率の相関性

図-20に建物全壊率と計測震度・1-2秒計測震度との関係を示す。図-20(a)から、建物全壊率と計測震度の関係には相関はあるが、高震度においてばらつきが多いことがわかる¹³⁾。一方で図-20(b)から、1-2秒計測震度と建物全壊率の相関係数Rの乗数は0.85で高い相関があることがわかり、また本地震の記録が過去の地震の被害分布の上に載ることが確認できる。なお、東北地方太平洋沖地震を含まない記録における建物全壊率と1-2秒計測震度の関係では、相関係数Rの乗数は0.92でさらに高い相関を示しており、高震度階における相関も良い。なお、本文中には図示しないが、境らが提案する、1~2秒の弾性速度応答を用いた震度と建物全壊率との相関係数Rの乗数は0.92であり、精度としては1-2秒計測震度と同程度であった。

- 1-2秒計測震度が高い観測点では、現地で倒壊に至る建物被害を確認しており、1-2秒計測震度は地震直後の1次的な被害把握に役立つ指標であると考えられる。
- 1-2秒計測震度と建物全壊率の相関係数は、従来の計測震度を用いた場合のそれよりも高い値にあることがわかつた。また、東北地方太平洋沖地震の記録が既往の地殻内地震が多い地震の被害分布の上に載ることも確認された。従って、地殻内地震だけでなく巨大規模のプレート境界地震も含め、1-2秒計測震度は従来の計測震度よりも建物
