微動観測による水戸市那珂川水管橋の振動特性

Vibration Characteristics of the Nakagawa Water Pipe Bridge in Mito City by Microtremor Observation

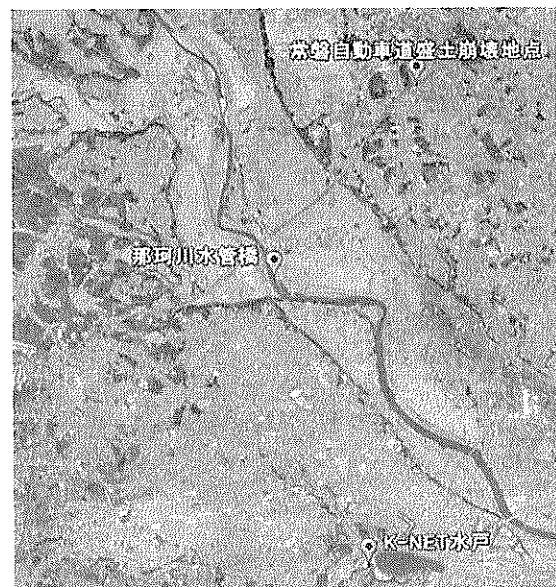
図-2.2 那珂川水管橋周辺図

東北地方太平洋沖地震の那珂川水管橋周辺の地震動として、(独)防災科学技術研究所による強震観測網のK-NET水戸(1BR006)で観測された地震動と常磐自動車道盛土崩壊地点付近で推定された地震動に着目した(図-2.2参照)。

沖地震において被災地点に作用した地震動（地震力）は、地震動の継続時間も長く、極めて大きなものであったと推測されている。また、K-NET 水戸の応答スペクトルと同様に、短周期の応答が大きく、中長周期では小さくなっていることから、那珂川水管橋においても同様の特徴があったと考えられる。ただし、図-2. 2からも明らかなように那珂川水管橋は河川堆積物の上にある構造物で、良く締まった地盤にある2観測点よりも表層地盤の増幅があると考えられ、これについても留意する必要がある。

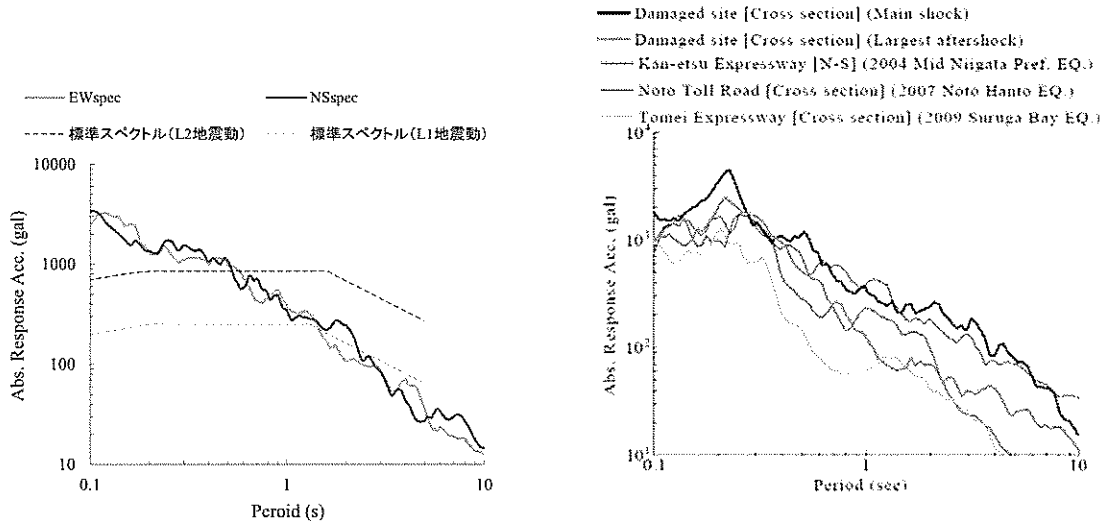
図-2. 4 K-NET 水戸 (IBR006) 応答スペクトル (5%減衰)

K-NET水戸(1BR006)(写真-2.4)は、那珂川水管橋から南東約5km先にある段丘の上にある観測地点であり、この強震記録をもとに地震波形と加速度応答スペクトルを図-2.3、図-2.4に示す。図-2.3より、EW方向、NS方向の最大水平加速度はそれぞれ786gal、779galと大きく、地震動の継続時間は100秒以上と非常に長いことが分かる。図-2.4にはK-NET水戸の加速度応答スペクトルに道路橋示方書のII種地盤、III種地盤におけるレベル2地震動(タイプ1)の標準スペクトルを併せて示している。これより、0.1~0.2秒(5~10Hz)の短周期の応答が非常に大きく、レベル2の標準スペクトルを大きく卓越しているが、一方、水管橋の固有周期となる0.5秒以上(2Hz以下)の周期では下回っていることが分かる。

図-2.5は秦ら⁸⁾による、東北地方太平洋沖地震によって崩落が発生した常磐自動車道の那珂I.C.周辺の盛土付近における推定地震波形の応答スペクトルを示したものである。常磐自動車道盛土崩壊地点是那珂川水管橋から北東に4kmほどの場所に位置する。図-2.5では、既往の大規模地震における道路盛土被災地点(2004年新潟中越地震における堀之内I.C.、2007年能登半島地震における能登半島縦貫有料道路、2009年駿河湾の地震における東名高速道路)での推定地震動による応答スペクトルもあわせて示している。これより、東北地方太平洋沖地震の応答スペクトルは、0.1~10秒の周期帯において既往の推定波による応答スペクトルを概ね包絡していることがわかる。既往推定波は、内陸地殻内地震やスラブ内地震によるものであり、これらの地震動の継続時間が短いことを勘案すれば、巨大海溝型地震である東北地方太平洋

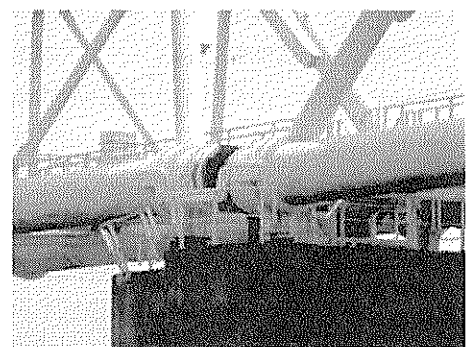
写真-2. 5 那珂川水管橋の継手抜け

本水管橋に口径 900mm の鋼管が 2 条で敷設されていたが、3 月 11 日に発生した本震によって右岸側、左岸側の両岸において、単純トラスと斜張橋トラスとの中継橋脚 P-1、P-4 にある伸縮可撓管で 2 条とも漏水が発生した(写真-2. 5)。1 条の管路については地震後まもなく応急復旧 (3 月 14 日~24 日) されて通水されたが、もう 1 条の継手では調査時 (2011 年 12 月) でも供給が停止されていた。

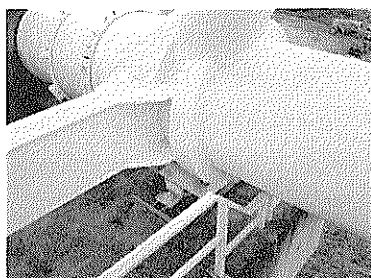
写真-2.6 A-1 橋台杓部

表-2. 2 に那珂川水管橋の被害状況をまとめる⁹⁾。A-1、A-2 橋台では沓部分、伸縮管部いずれの場所においても特に被害は見られなかった(写真-2. 6)。P-2、P-3 橋脚の沓部分においては、上沓とリングサポート間でのボルト破断や、上沓と下沓の間のローラー支承部分での破損 (写真-2. 7) などが発生している。P-1 橋脚では、伸縮管の片側端部開放や、沓部における上沓とリングサポート下端及び下沓でのアンカーボルト破断 (写真-2. 8)、P-4 橋脚では、伸縮管の脱管や、沓部分における上沓と下沓の間での破損が発生している (写真-2. 9)。本水管橋におい

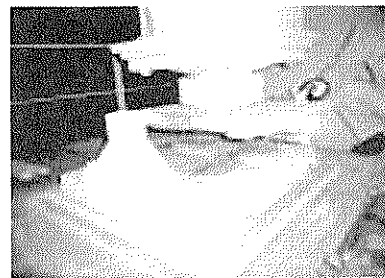
写真-2.7 P-2・P-3 橋脚被害状況⁹⁾

(a) P-2 橋脚ボルト破断

(b) P-3 橋脚支承部の破損

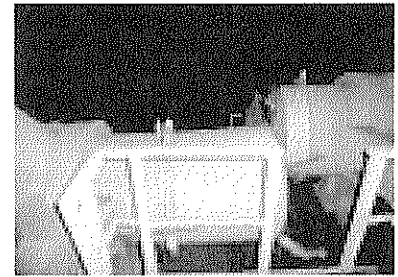
(b) 伸縮管脱管⁹⁾写真-2. 9 P-4 橋脚被害状況⁹⁾

では、とりわけ、可動支承における損傷が大きく、ピボット高硬度ローラー支承を採用しているP-1、P-3、P-4橋脚に設置されている可動支承においては、ローラー部分において大きな損傷が見られる。支承の被害は側径間の単純トラス橋では発生しておらず、いずれも中央径間の斜張橋で被害が生じている。これに伴い、中央径間では支持を失った上部工が吊り材でつられた状態となり、P-1、P-4橋脚地点において共に上部工の橋軸直角方向への変位が生じている（図-2.6）。伸縮管の交錯も地震前からのものではなく、地震時に生じたものと考えられる。以上のことから、本水管橋の被害発生メカニズムは、支承の被害が先行し、その後、伸縮管の許容変位量を超える変位が生じ、脱管したと思われる。

(a) 支承部破損⁹⁾

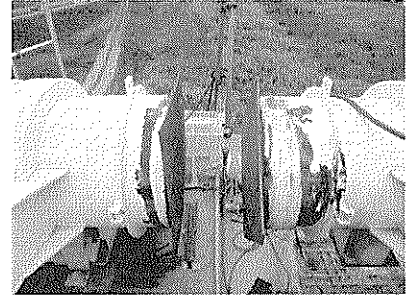
写真-3. 4 復旧工事状況

4カ所同時観測を1シリーズとし、これを全体で9シリーズ測定を行うことで、水管橋全長の微動観測を行った。なお、全ての測点で同時観測できないことから、1シリーズの測点につき、1カ所は前のシリーズの測点を重複させるようにした。そして、A-1橋台下の地盤の微動のフーリエ振幅スペクトルを基準として、他点の測点の微動のフーリエ振幅スペクトルの比を伝達関数として算出し、A-1橋台下の地盤の微動のフーリエ振幅スペクトルに各測点の伝達関数を乗じることで同時刻でのフーリエ振幅スペクトルを得た。なお、微動観測実施日は復旧工事期間中であったため、片側の管路は通水されていない状態であった(写真-3.4)。微動計の測点を図-3.1に示す。

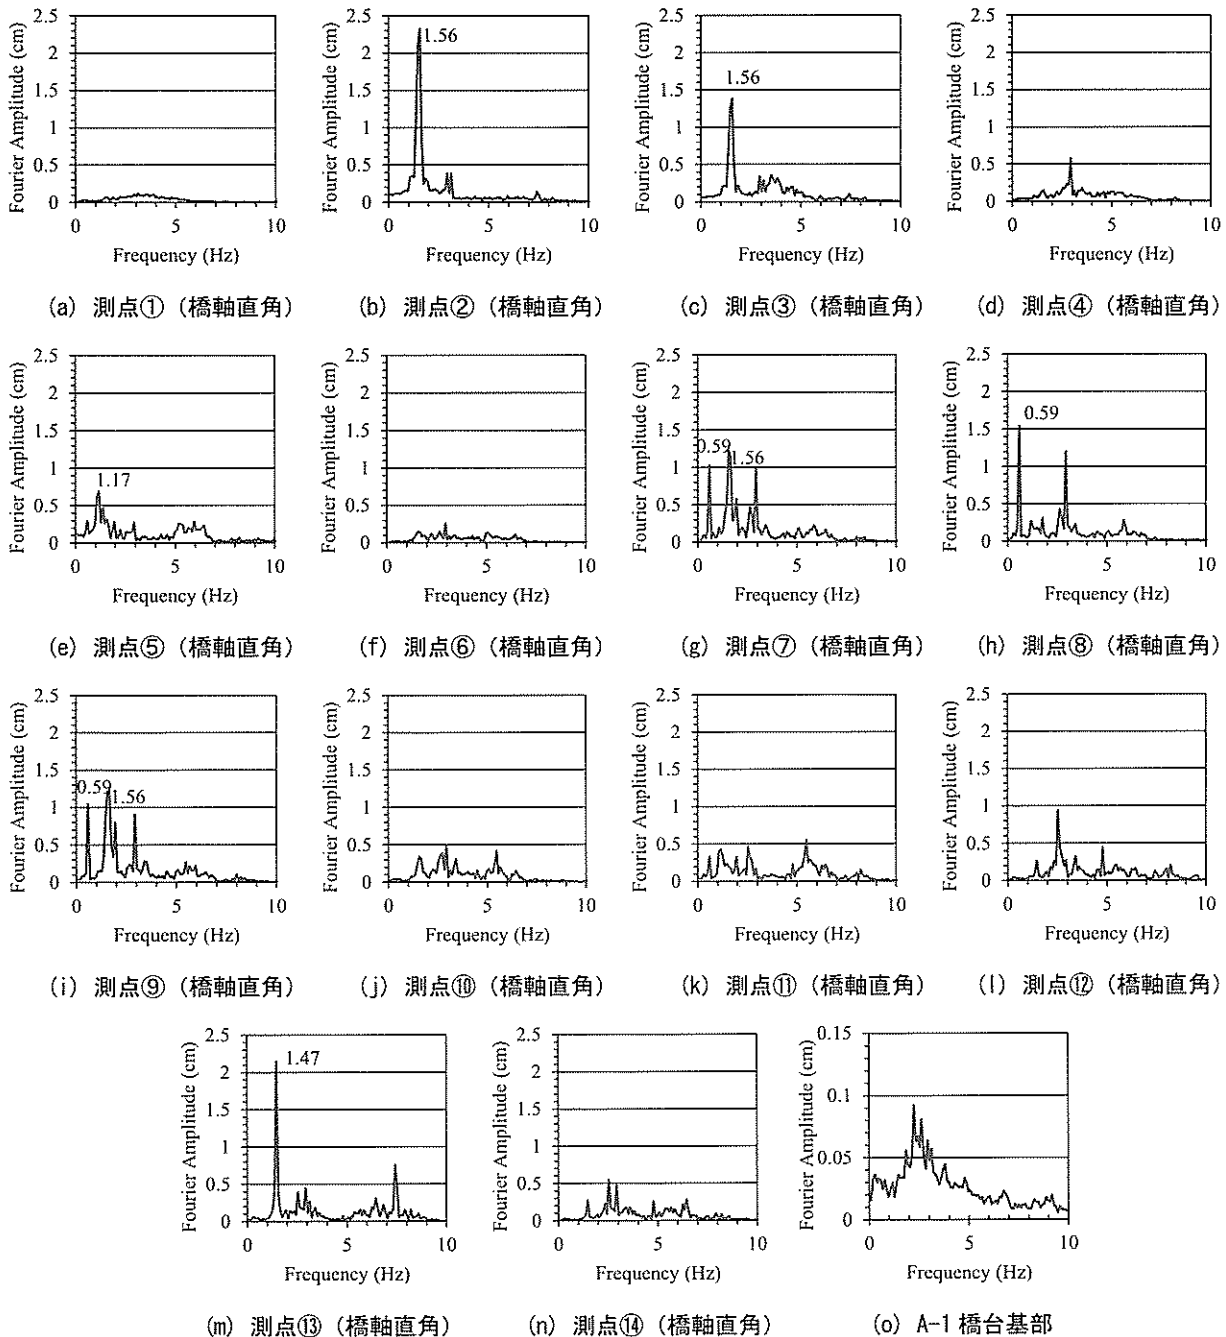
図-3. 4 各測点フーリエスペクトル (橋軸直角)

図-3.4、図-3.5に各測点の橋軸直角方向ならびに鉛直方向のフーリエスペクトルを示す。各フーリエスペクトルはA-1橋台基部の地盤のフーリエ振幅スペクトル(図-3.5(o))、(図-3.6(o))と、A-1橋台基部の地盤のフーリエ振幅スペクトルに対する各測点の伝達関数を掛けて補正したものであり、図中の各測点のフーリエスペクトルの振幅の基準は同じである。図-3.4の橋軸直角方向で見れば、中央径間の斜張橋(測点⑦、⑧、⑨)では、1次の振動数は0.59Hzに明瞭なピークが見られ、続いて1.56Hz、さらに2.93Hzまでの卓越した振幅は確認できる。一方、側径間の単純トラスでは左岸側(測点②、③)で1.56Hzの卓越が見られ、右岸側(測点⑬)では1.47Hzの卓越が確認できる。
