【建設工学研究所論文報告集第 58 号〔報告〕2016 年 11 月】

## 表層崩壊リアルタイムハザードシステム構築について

### -朝来市域のモデル構築（その 1）-

#### The Construction of Real-time Slope Failure Prediction Model in Asago city

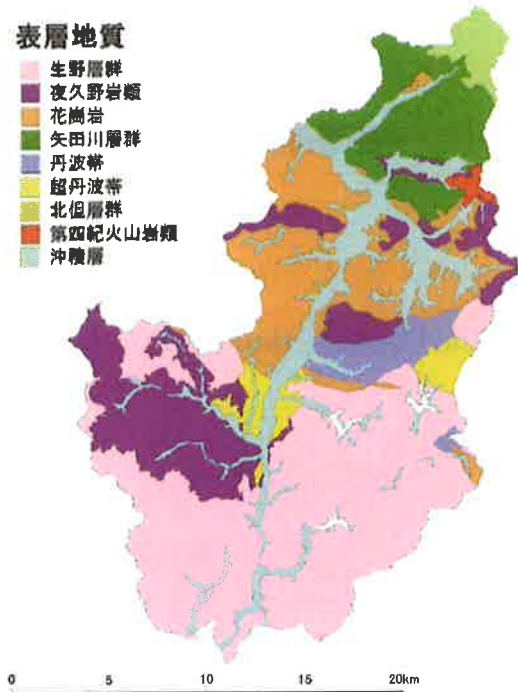
図二 朝来市の地質図<sup>10)</sup>をもとに作成

市域の地質は、図-2 に示すように河川沿いの平地部に分布する沖積層と山地部に分布する基盤岩類などからなる。

基盤岩類は、火山性岩石（生野層群など）、深成岩類（花崗岩など）、堆積岩（超丹波帯、丹波帯など）および岩脈類からなる。市域南部には火山岩、凝灰岩、泥岩などが交互に重なる一連の地層である生野層群が広く分布している。市

域西部の神子畑川周辺には、変花崗岩、斑れい岩からなる夜久野岩類が分布している。市域中央から東部にかけて粘板岩、頁岩、砂岩互層、混在岩、チャート、緑色岩など複雑な地層である超丹波帯、丹波帯が分布している。市域中央部には、花崗岩、市域北部には石英安山岩、安山岩質溶岩及び火砕岩類、頁岩、凝灰岩、流紋岩からなる矢田川層群と礫岩、砂岩からなる北但層群が分布している。このように朝来市域は非常に複雑な地質構造で形成されている。朝来市域に分布する基盤地質の傾斜角の分布を図-3に示した。なお、第四紀火山岩類および沖積層は、傾斜角が緩く崩壊が発生し難いことから基盤地質の傾斜角の分布の整理から除外した。この図に示すように山地を形成する基盤地質は40~45度をピークに分布しており、非常に急峻な斜面であると言える。花崗岩は、他の基盤地質と比較して、15~30度の緩傾斜地が多い特徴を有している。

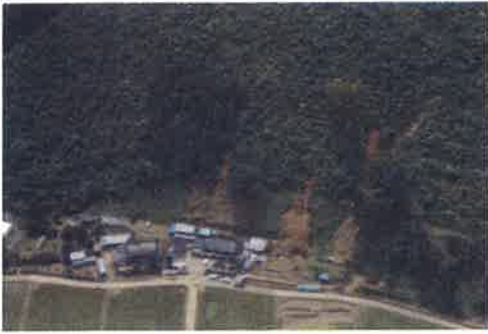
朝来市域で発生した代表的な土砂移動は、写真-1、2に示すような人家裏の表層崩壊や土石流が数多く確認されている。特に写真-1に示したように過去の風倒木跡地での崩壊も多く見られた。ここでは、この台風によって発生した土砂移動の特徴を明らかにするために、台風前後に撮影された空中写真を用いて崩壊地を判読、分布図を作成した。さらに判読した崩壊の発生場の条件を把握するため、基盤地質、斜面傾斜などとの関係を調べた。

写真-1 山腹崩壊の状況 (兵庫県提供)

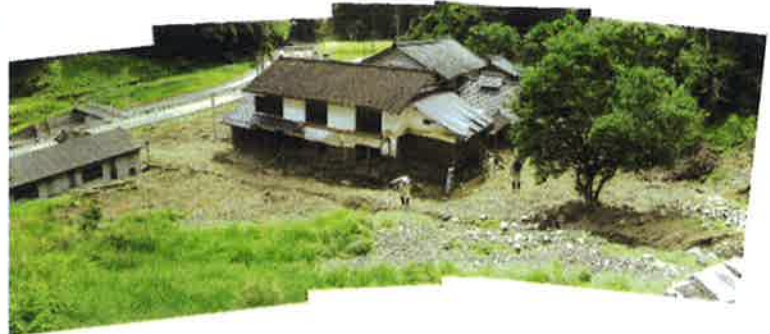
写真-2 土石流による被災状況 (兵庫県提供)

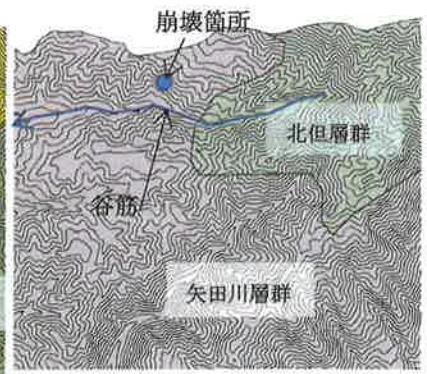
図-16 矢田川層群での崩壊箇所

図から、花崗岩は、35~45 度、生野層群と夜久野岩類は 35~40 度、丹波帯、超丹波帯は 40~45 度、矢田川層群は 30~35 度に崩壊が集中している。この図と図-3 から矢田川層群を除き、基盤地質の傾斜分布のピークまたはそれ以上の傾斜角での崩壊が多い。一方、起伏量の小さな矢田川層群は、基盤地質の傾斜分布のピークより小さい傾斜での崩壊が見られる特徴がある。これは先に述べた最大時間雨量が 50mm/h 以上では急な傾斜での崩壊が多く、40mm/h 程度の矢田川層群ではゆるい傾斜での崩壊となっていることと関係していると推察される。最大時間雨量が大きい基盤地質の場所では、降雨は地中に浸透しきれず、表面流となって流下し、極限状態の急斜面を侵食するなどして不安定化し、崩壊が発生したものと考えられる。図-15 は、急斜面で崩壊した場所の地形状況を示している。この図に示しているように斜面上部の急な斜面の崩壊が多く発生していることが確認できる。一方、最大時間雨量が小さい矢田川層群では、降雨が地中に浸透し、集水された地下水位の上昇によって不安定化し崩壊したものと考えられる。図-16 は、矢田川層群で発生した崩壊箇所の地形状況を示している。この図に示すように緩やかな傾斜で、わずかな谷地形を呈する箇所が発生していることが確認できる。

等高線は10m 間隔

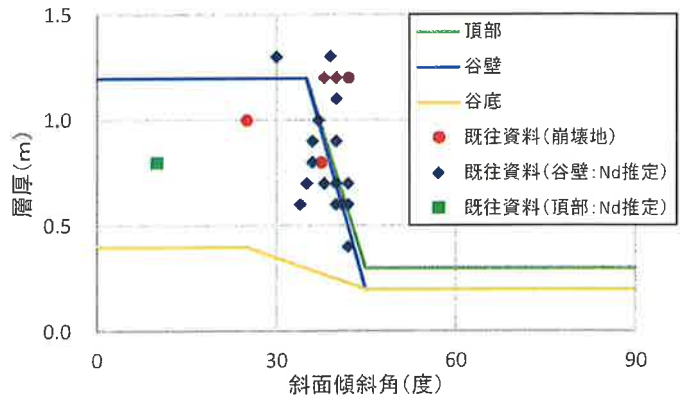
図-19 表土層厚データの一例

モデル構築は、沖村ら<sup>7)</sup>の作成手順に従って実施した。具体的には、10mDEM で作成した地形モデルに、①地質区分を行い、②平地（人工改変地、水域含む）の除外、③人工改変地（山地）の除外、④水域（山地：ため池）の除外、⑤微地形区分（頂部、谷壁、谷底）、⑥低次谷区分などを行った。構築した地形モデルに、地質と微地形区分をもとにした表土層厚データならびに土質物性値を入力し、地盤モデルを構築した。入力した表土層厚データの一例を図-19 に示した。なお、この表土層厚分布は、既往モデル構築時に整理したものや図に示したように朝来市域で実施した調査結果等に基づき設定している。前章で考察した結果と内容を反映した土質物性値を用いて検証解析する必要があるが、それは次回報告に譲ることとし、土質物性値は、既往モデル構築時の値を暫定値として入力した（表-3 参照）。
