## 六甲山の災害履歴とこれからの安心・安全に向けて

### The Safe and Secure Social Systems learned from the Past Debris Disasters appeared at the Rokko Mountains in Kobe

沖 村 孝

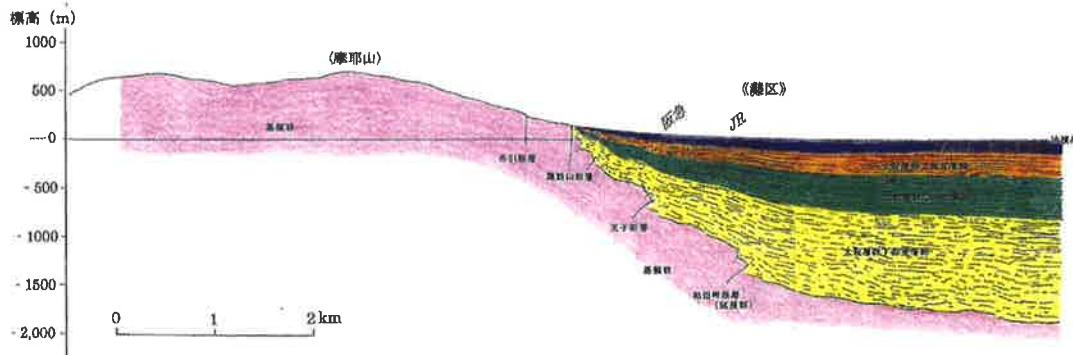
図-1 反射法地震探査による一断面図<sup>8)</sup>

六甲山系は神戸市街地の背山を形成する長さ約 30 km、幅約 7 km、最大標高 934m の山地で、地質は花崗岩よりなっている。この山地は、約 50 万年～約 30 万年前に東西方向の圧縮力によりせん断破壊を受けて隆起する一方、大阪湾は沈降する六甲変動と呼ばれる変化を受け、その境界は顕著な断層に境されている。図-1<sup>8)</sup> は 1995 年の阪神・淡路大震災後に実施された反射法地震探査による南北方向の地質断面の結果の一部を示したものである。六甲山は標高 934m であるため、大阪湾の花崗岩のまでの比高はおよそ 2,000m にも及んでいることが明らかになった。この比高は活断層により生じたものであるため、六甲山系は化学的風化作用のみならず、大きな機械的風化作用も受けたため風化作用が激しく、地表付近は風化生成物であるマサ土と呼ばれる砂質土に覆われている。このマサ土は水に対する抵抗力が小さく、しばしば豪雨により土砂災害が発生してきた。六甲山系における土砂災害の背景としては花崗岩の風化のみならず、石材や木材の採取、さらには牛の飼料や屋根に使用する萱の採取、燃料としての薪や松根採取による荒廃、加えて山火事による植生の消失等による影響の大きいと言われている<sup>9)</sup>。

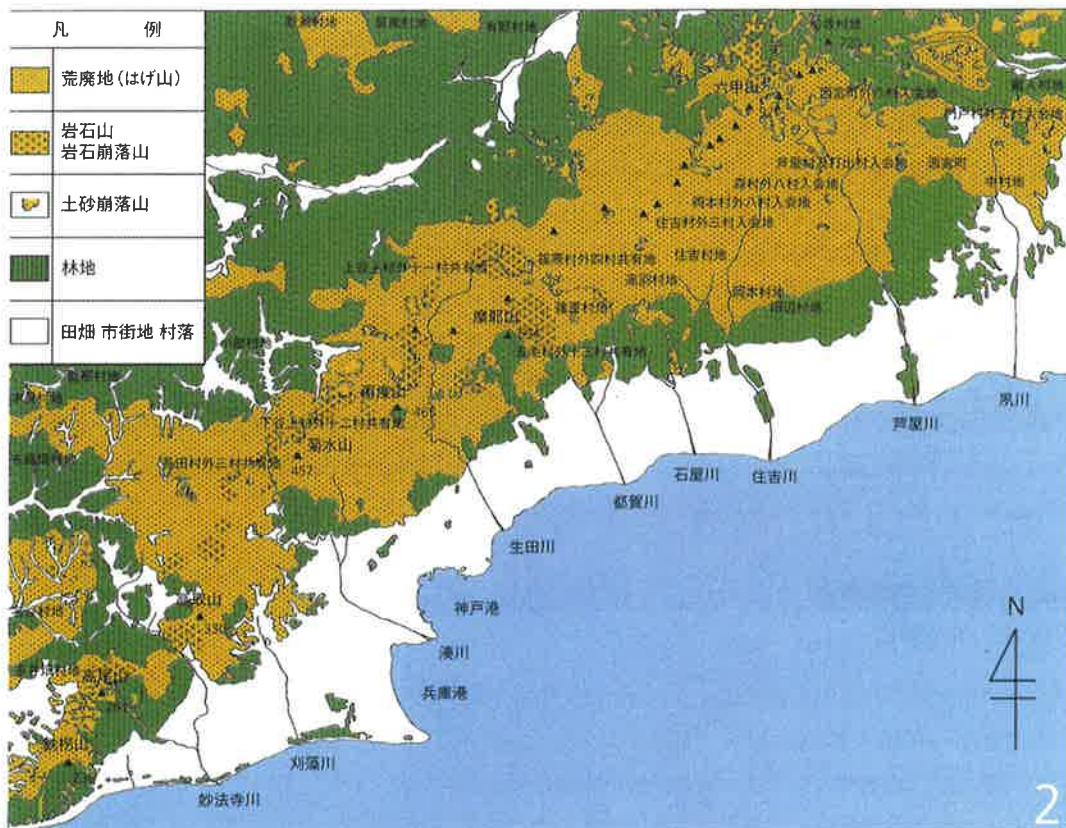
図-2 1889年当時の六甲山系のはげ山<sup>10</sup>

1889年当時の六甲山系は、このような様々な人間活動の結果、図-2<sup>10)</sup>に示されるように、山麓の一部を除いて、ほとんどはげ山の状態であったことが伺える。この当時（1881年）の六甲山系を船上から見た眺めた牧野富太郎博士は、「はじめは雪が積もっているのかと思った」とその印象を述べている<sup>11)</sup>。

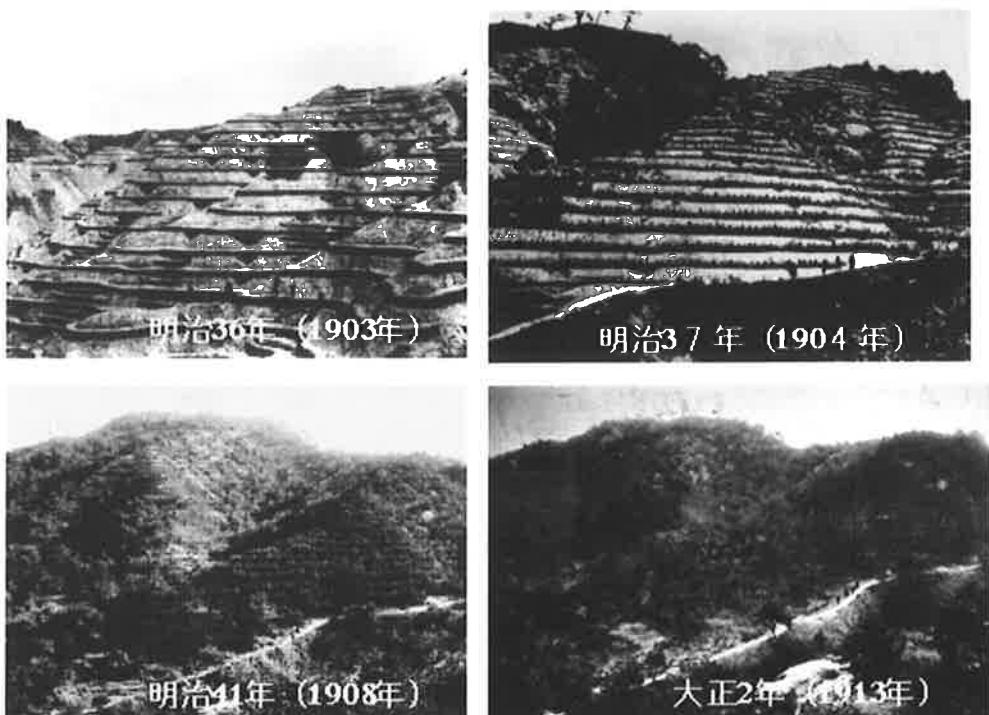
写真-1 再度山における植林の例<sup>12)</sup>

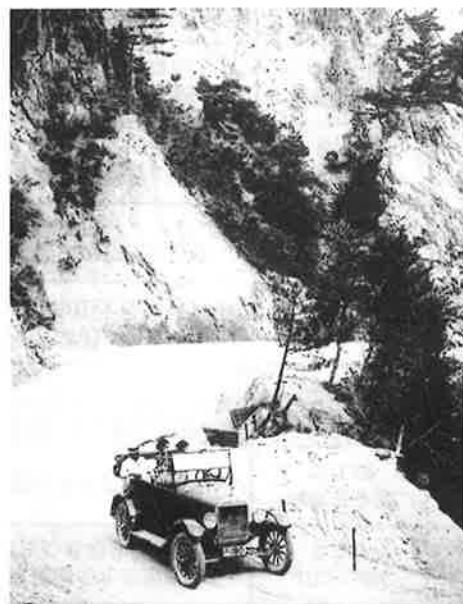
写真-2 昭和初期の六甲ドライブウェイ

しかし、1925～1935年は緑が回復しつつあった六甲山を観光資源として活用するためケーブル、ドライブウェイ、ロープウェイ等が開発された。当時のドライブウェイの様子を写真-2<sup>12)</sup>に示す。路面に舗装はなく、雨水の排水路は建設されておらず、斜面もはげ山がまだ残っている状況が読み取れる。このような状況下の1938年に大きな集中豪雨が出現し、いわゆる「阪神大水害」が発生した。

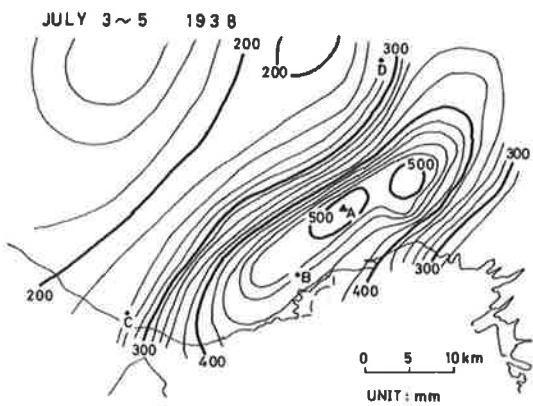
図-3 1938年豪雨の六甲山系の等雨量線図

阪神大水害の原因となった1938年7月の等雨量線図とハイエトグラフを図-3、図-4に示す。7月3日から5日までの総降雨量は約500ミリ強、最大時間雨量は約61ミリで、一連の降雨の終わりころに強い雨が集中していることが特徴である。この豪雨により六甲山系は多くの山腹崩壊が発生し、2,727か所の崩壊、0.3ヘクタール以上の崩壊は約680か所で崩壊面積は約323万ヘクタールにも達したといわれている<sup>13)</sup>。崩壊土砂は土石流となって市街地に流入した。市街地に流入した土砂量は約500万m<sup>3</sup>と報告されている<sup>14)</sup>。図-5<sup>15)</sup>はこの時の死者の分布を当時の新聞記事から示したものであるが、市街地内で多くの死者が出現していることは土石流が市街地まで流入したためと思われる。

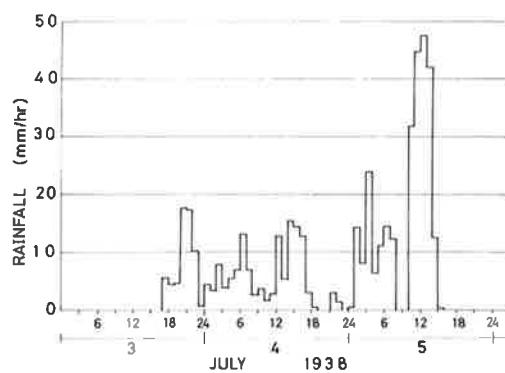
図-4 1938年豪雨のハイエトグラフ  
(神戸海洋気象台)

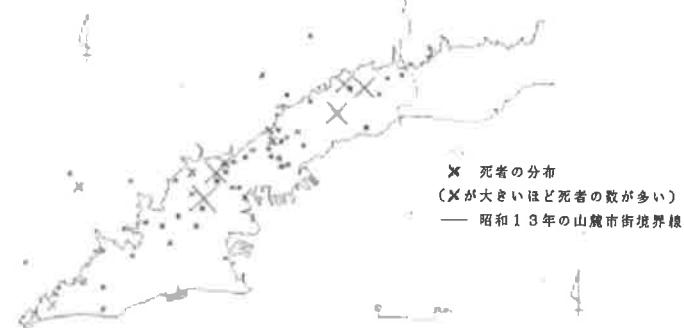
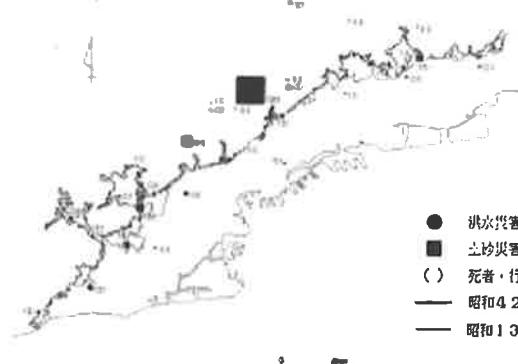
図-5 1938年豪雨災害と1967年豪雨災害の死者の分布<sup>1</sup>

昭和13年当時の人的被害の分布

昭和42年の人的被害の分布

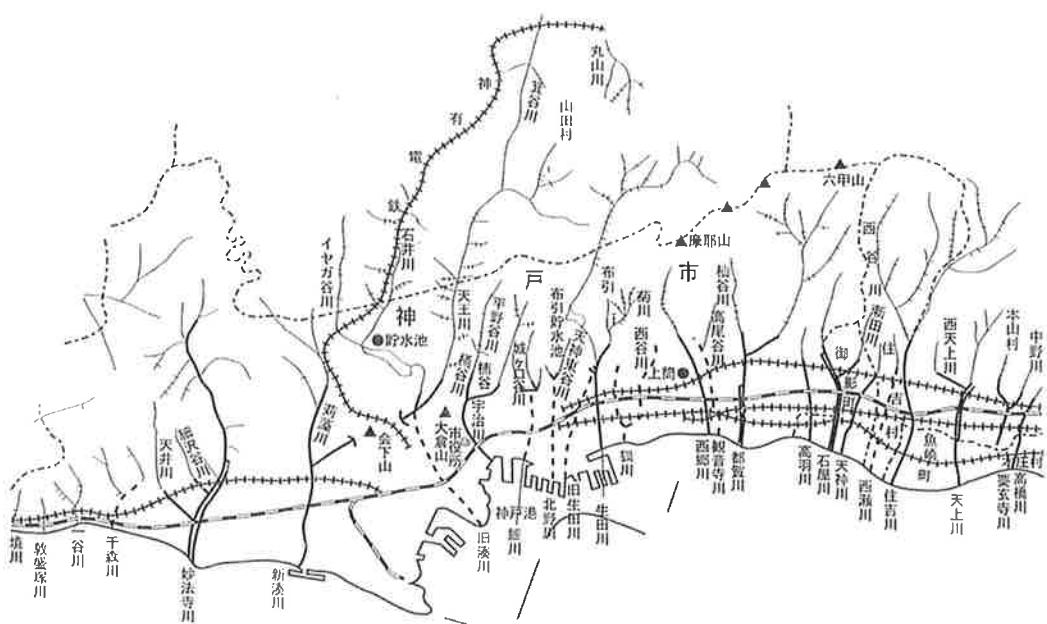
図-6 表六甲の河川位置図<sup>16)</sup>

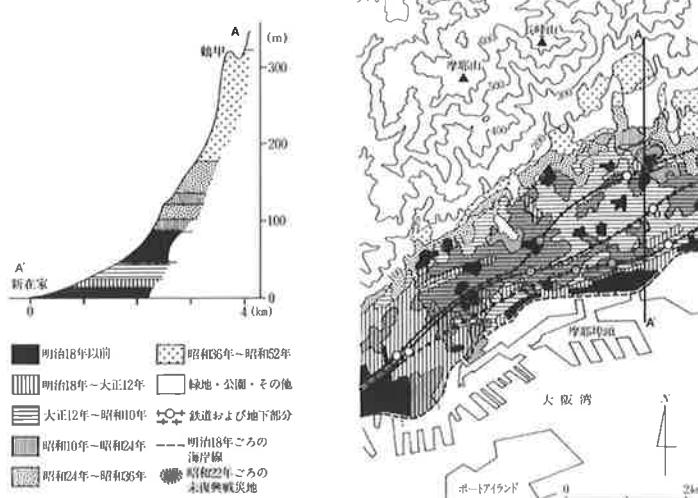
図-7 東神戸の都市化の進展<sup>17)</sup>

昭和 30 年代になるとわが国では高度経済成長政策がすすめられ、都市域は人口の集中が激しくなり、都市周辺では多くの住宅開発事業が進行することになった。六甲山系では表六甲山系の山麓が住宅開発の対象となり、急斜面にまで宅地開発が進行し、階段状に宅地が造成されることになった。図-7<sup>17)</sup>は神戸市街地東部における市街地の変遷を示したものである。図-7 の六甲山麓に着目すると、昭和 24 年（1949 年）以降に帯状に市街地となつた地域が分布し、宅地が山麓で多く造成されたことがわかる。これを受けて神戸市では、1960 年に山麓の開発を規制する条例（「傾斜地における土木工事の規制に関する条例」）を策定し、安全な都市の建設を目指した。しかし、その翌年、1961 年の 6 月にわが

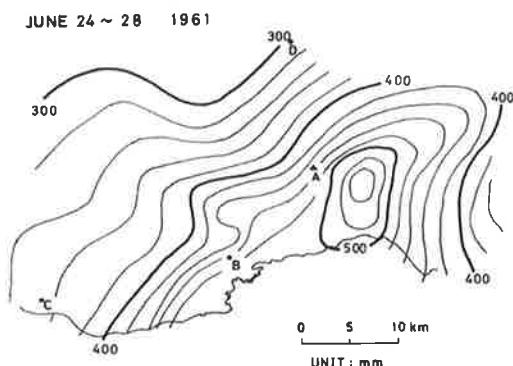
図-8 1961 年六甲山系豪雨の等雨量線図

神戸や横浜では主として山麓や段丘崖に近接した宅地が大きな被害を受けた。この時の等雨量線図とハイエトグラフを図-8、図-9 に示す。6月 24 日から 29 日までの総降雨量は 1938 年とほぼ同じ約 500 ミリ強、最大時間雨量は約 43 ミリであったが、この時の降雨はピークが二つに分かれていることが特徴である。このためか、六甲山系には多くの山腹崩壊は出現しなかったが、山麓では造成された宅地や造成中の斜面が多く崩壊し、死者行方不明者が 41 名にも達した(写真-3、4 参照)。この災害を契機として、翌 1962 年に宅地造成等規制法が制定され、宅地の安全が図されることになった。

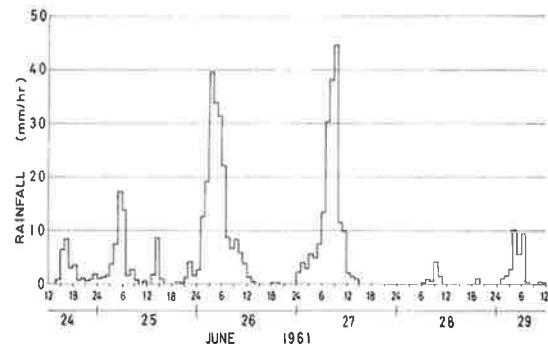
図-9 1961 年六甲山系豪雨のハイエトグラフ  
(神戸海洋気象台)

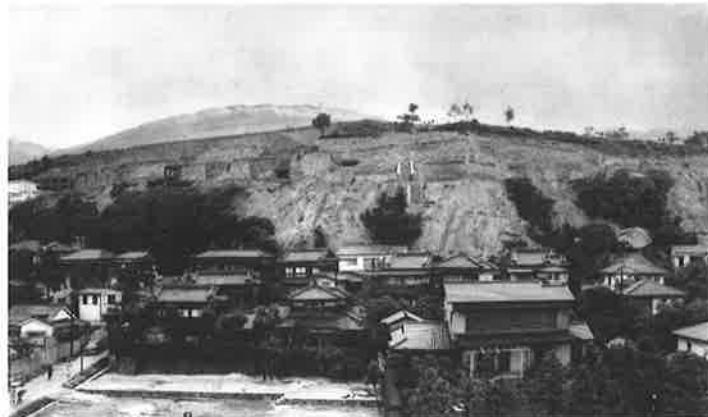
写真-3 滞区六甲ハイツ跡での災害（神戸新聞社提供）

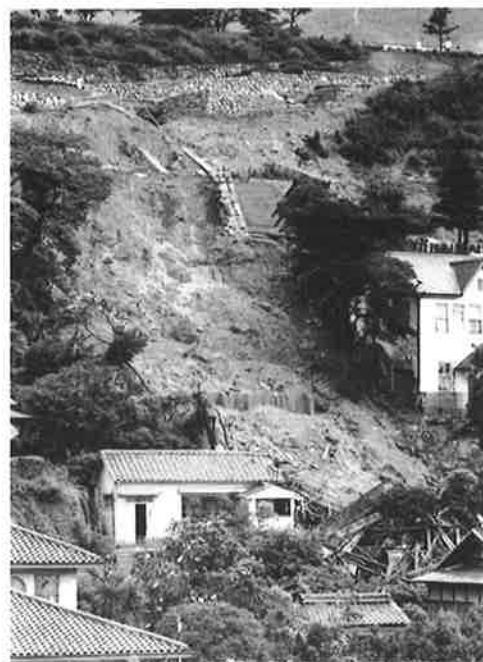
写真-4 宅地の崩壊による家屋の倒壊  
(神戸新聞社提供)

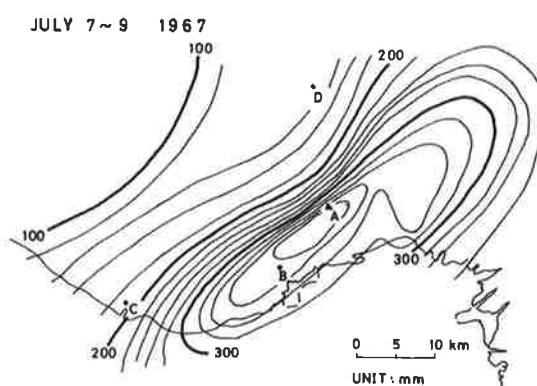
図-10 1967年六甲山系豪雨の等雨量線図

この災害から6年後の1967年7月に、六甲山系は三度目の大きな豪雨に見舞われた。この時の等雨量線図とハイエトグラフを図-10、図-11に示す。7月7日から9日までの総降雨量は前二例に比して少なく約320ミリ程度であったが、最大時間雨量は約76ミリと大きく、一連の降雨の終わりころに集中したことが特徴である。このように一連の降雨末期に大きな強度の降雨が出現する降雨パターンの場合には多くの山腹崩壊が発生するが、この時の六甲山系でも数多くの山腹崩壊が発生し（写真-5（市ガ原）参照）、崩壊面積は約225万ヘクタール<sup>14)</sup>と1938年豪雨に次いで大きな値となった。しかし、市街地への土砂流入は1938年の時と異なり約230万m<sup>3</sup>と少なく<sup>14)</sup>、市街地での土石流による被災は少なかった（図-5<sup>15)</sup>）。これは1938年災害後に六甲山系では数多くの砂防ダムが構築（当時で174基）されていたためと思われる。しかし、写真-4に示した市ガ原地区では、大きな崩壊発生のため1か所で21人が亡くなる惨事が発生した。この時の死者の分布は図-5<sup>15)</sup>からも読み取ることができる。

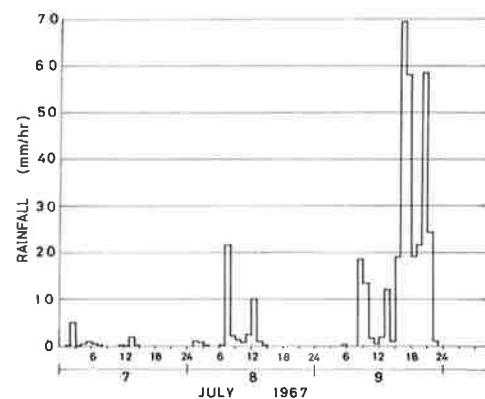
図-11 1967年六甲山系豪雨のハイエトグラフ  
(神戸海洋気象台)

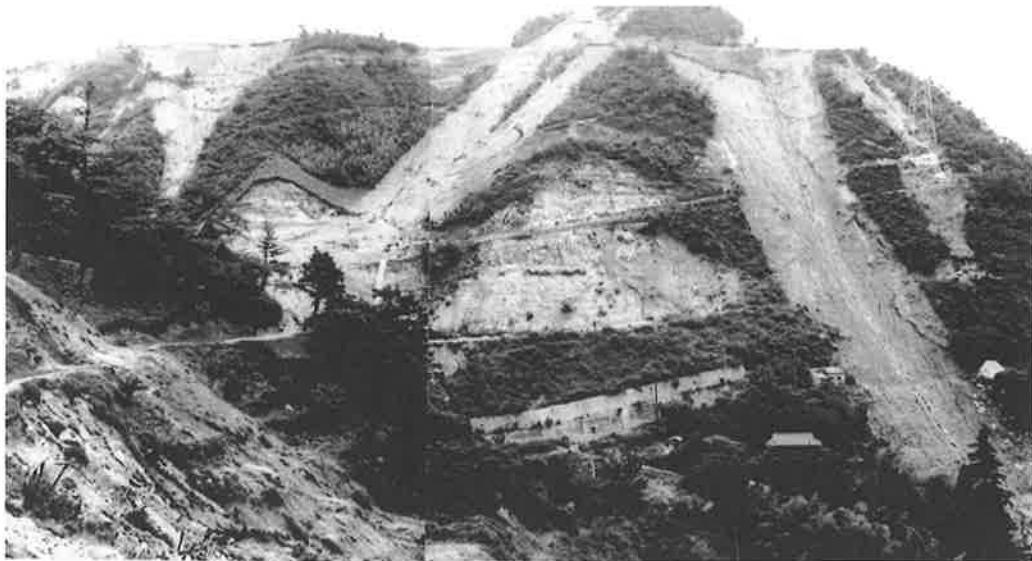
写真-5 市ガ原の災害

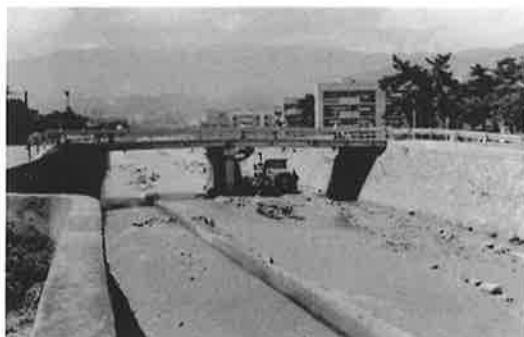
写真-6 1967 年豪雨後の住吉川

（大きな流出砂は見られない）

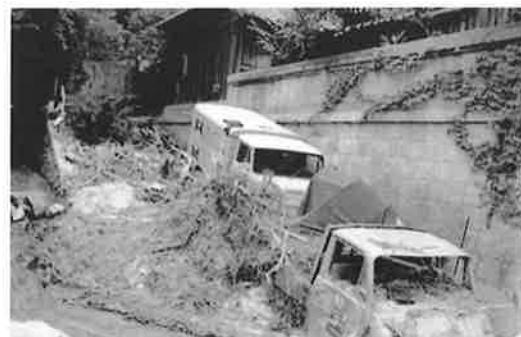
写真-7 青谷川からの土砂流出

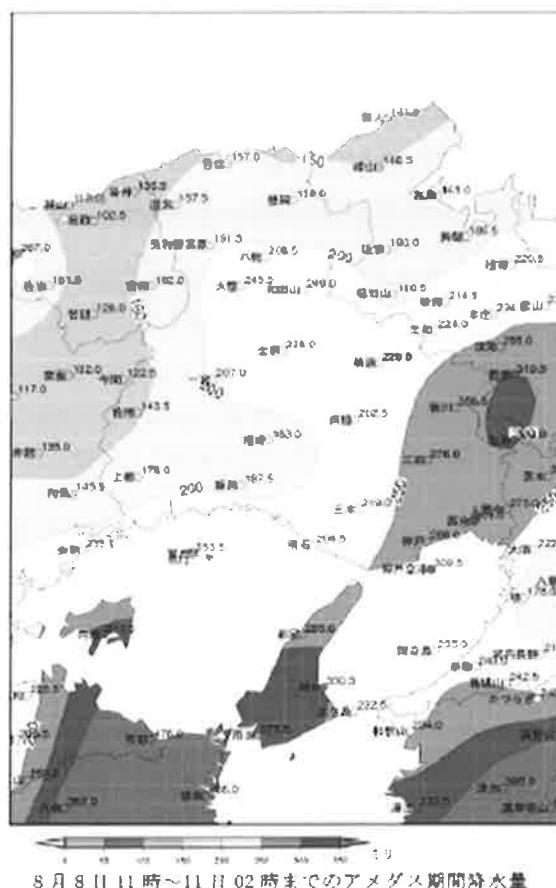
図-12 2014 年北六甲豪雨の総降雨量図<sup>21)</sup>

六甲山でも2014年8月10日に台風11号の影響を受けて、淡路島南部と六甲山系北部で集中豪雨があった。気象台で観測されたこの時の雨量分布を図-12<sup>21)</sup>に、ハイエトグラフを図-13<sup>21)</sup>に示す。

図-12<sup>21)</sup>からこの時の降雨は淡路島南部と北六甲地域に大きな降雨があったことがわかり、局所的な豪雨であったことがわかる。図-13<sup>21)</sup>は気象所管の観測所で観測された記録である。この豪雨では神戸空港で最大 64.5 ミリ/時が観測されたが、この程度の降雨は 1967 年豪雨でも経験した降雨である。ところが六甲山系の東北部に位置する六甲砂防事務所所管の神戸市北区有馬町に位置する有馬川観測では、図-14 に示すように、8 月 8 日～12 日で総降雨量 531 ミリ、8 月 10 日 10:00～11:00 80 ミリ、11:00～12:00 に 88 ミリの時間雨量を記録した<sup>22)</sup>。これより、この降雨は地域的に大きく異なる局所的な豪雨であったことがわかる。六甲山系における従来の気象庁所管の時間最大雨量は 1939 年 8 月 1 日の 87.7 ミリ、第 2 位が 1967 年 7 月 9 日の 75.8 ミリであったため、図-14 に示した降雨は、これらの記録を更新する豪雨であった。しかし、その継続時間は 2 時間と短かった。

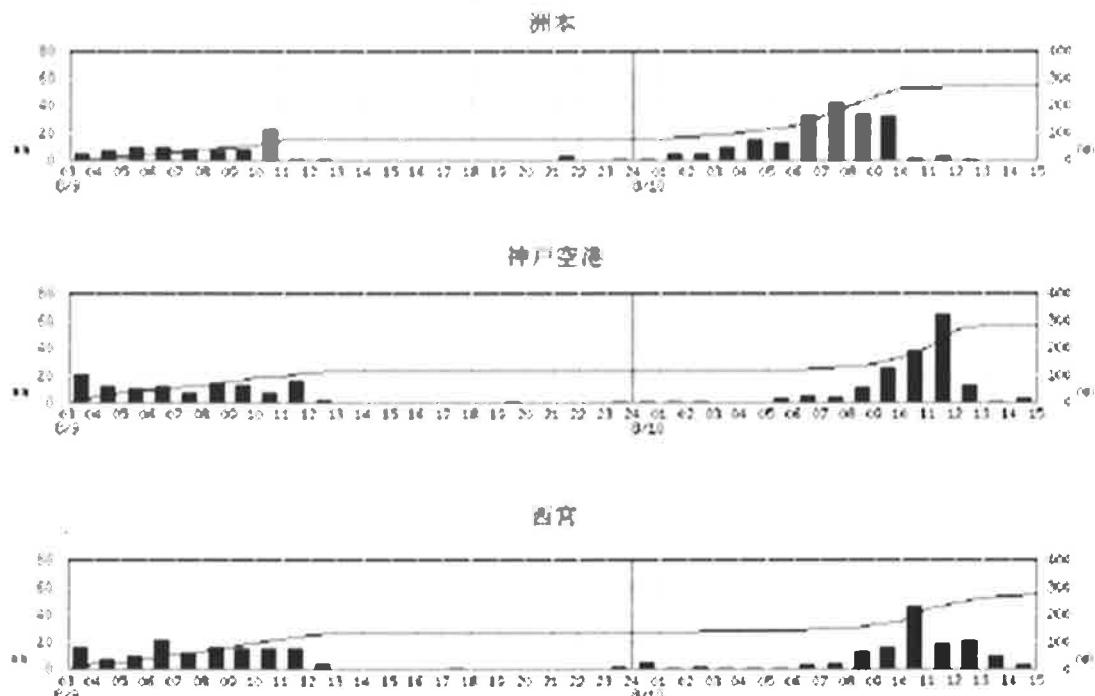
図-13 2014 年北六甲豪雨のアメダスハイエトグラフ

8月9日03時～8月10日15時（気象庁観測）

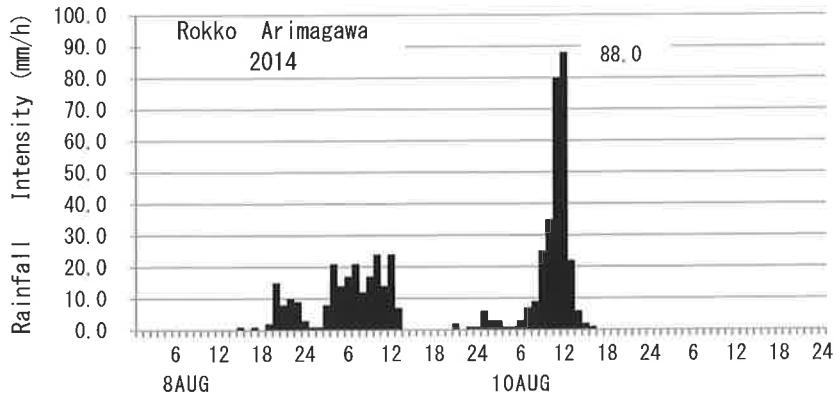
図-14 2014年北六甲豪雨有馬川の記録（国土交通省観測）<sup>22)</sup>

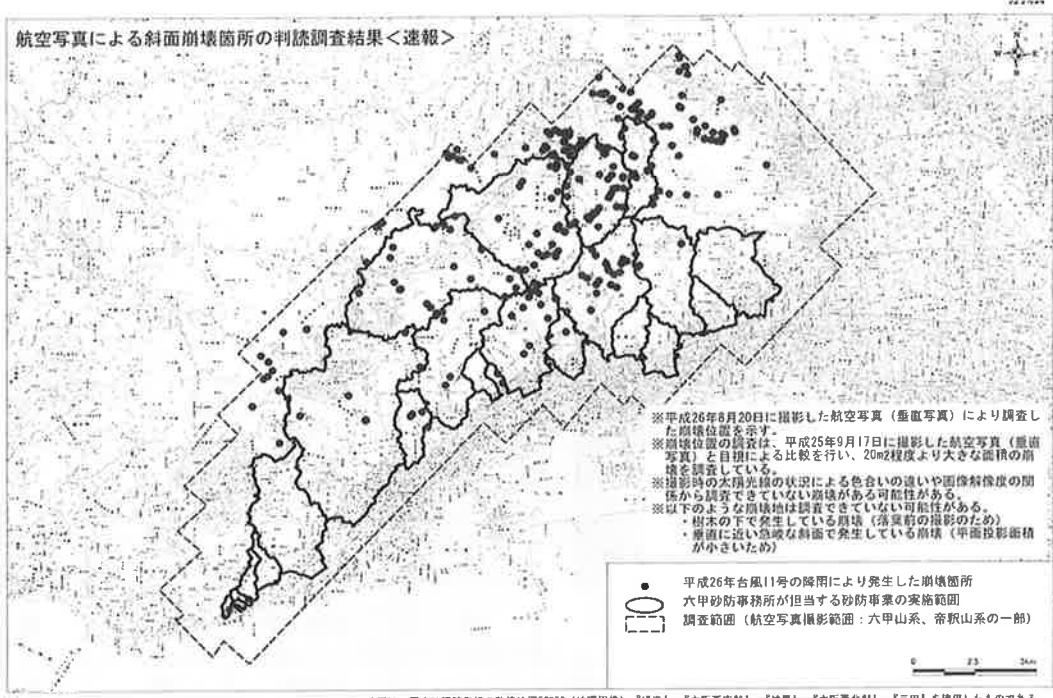
図-15 2014年北六甲豪雨による六甲山系の崩壊<sup>23)</sup>

一方総降雨量は、526 ミリを記録し、1967 年 7 月豪雨災害時に記録した 319.4 ミリを超える豪雨であった。この豪雨により六甲山系では空中写真判読により 20m<sup>2</sup> 以上の崩壊面積を有する崩壊が 269 か所で発生した。この崩壊分布を図-15 に示す<sup>23)</sup>。

これらの崩壊のうち崩壊面積 1,000m<sup>2</sup>以上の崩壊は 42か所で発生した<sup>21)</sup>。この図から、崩壊は裏六甲と呼ばれる六甲山系の北東側の有馬川や有野川流域に多く見られるが、一部、表六甲の住吉川流域や都賀川流域の上流（山頂部付近）に見られ、過去に大きな災害が発生した表六甲地域には少なかったことがわかる。しかし頂上付近から発生した崩壊土砂が土石流化したことが特徴であったが、写真-8<sup>23)</sup>に示すように、そのほとんどが既に建設されていた砂防ダムにより抑止できたことは、今までの対策、特に予防砂防工事が効果を發揮した事例と思われる。しかし、砂防ダム等が建設されていない小溪流からの流出土砂が宅地へ流出、民間駐車場擁壁の崩壊、民間宅地斜面の崩壊等が発生し、神戸市内では全壊 2棟、半壊 1棟の被害がでた。

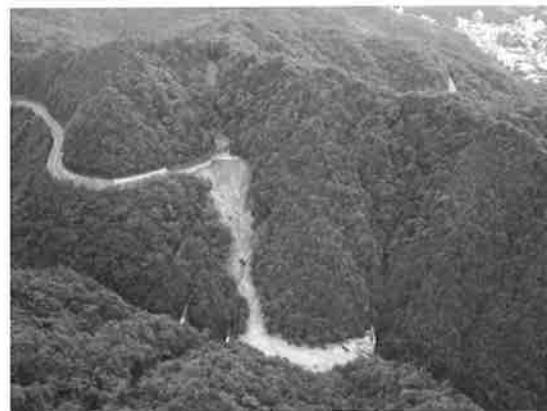
写真-8 2014年北六甲豪雨による崩壊抑止例<sup>23)</sup>

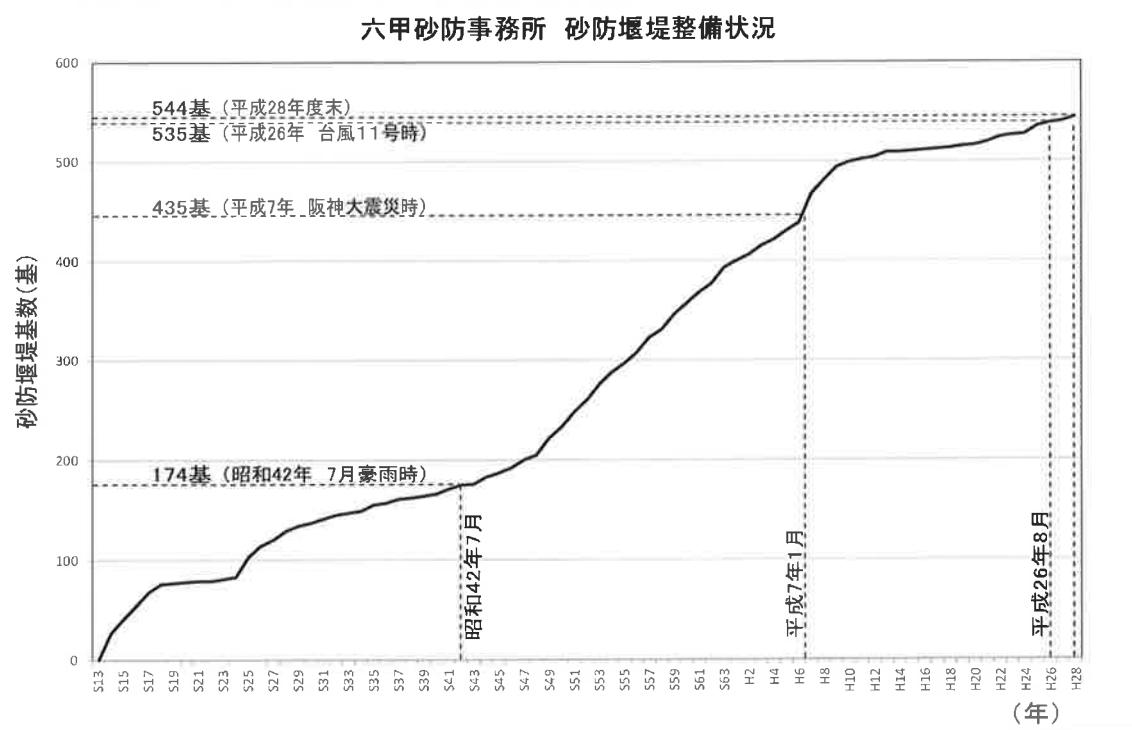
図-16 六甲山系における砂防ダム構築の変遷<sup>25)</sup>

本報告2.では、1938年阪神大水害から始まった六甲山系の土砂災害から命の安全を確保するための仕組みについて考察を進めてきた。災害直後に開催された当時の復興委員会では、「百年の大計」として、砂防、治山、河川の視点から復旧を進めることを謳い、砂防では直轄事業として1938年内に内務省神戸出張所内に六甲砂防事務所が新設され、砂防ダムによる安全の果歩が進められることになった。図-16<sup>25)</sup>は当時から現在に至るまでに建設された砂防ダムの数を示している。2016年までに535基の砂防ダムが建設された。また山腹斜面の安定を図る山腹工は、704ヘクタールで工事が行われた。これらの工事により、1967年豪雨では写真-9<sup>26)</sup>にみられるように、流下してきた土砂を抑止し、市街地の安全が確保された。近年でも、2014年の北六甲豪雨の際でも、写真-8<sup>23)</sup>に見られたように、強雨により出現した土石流を抑止し下流の安全が図られ、命が守られる仕組みができている。一方、保安林による土砂流出抑止を目指す治山関係や砂防関係でも、植林が進められてきた。その内容は、図-17<sup>27)</sup>に示すように、1939年～1955年頃までの約20年間は山腹工が積極的に進められてきた。その後、工種では谷留め工が増加し、渓流対策も進行するようになってきた。兵庫県による1938年以降2016年までの治山工事は、渓流工が1,579基、山腹工は2,662ヘクタールに達している<sup>28)</sup>。

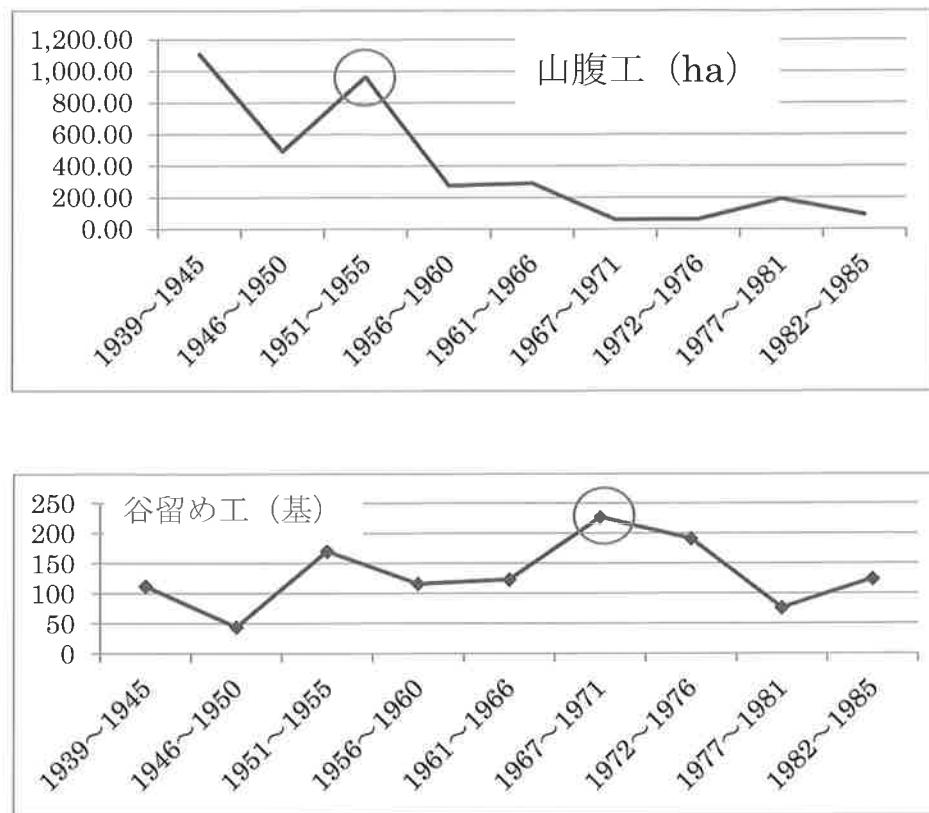
図-17 六甲山系における山腹工と谷留め工下の変遷<sup>27)</sup>

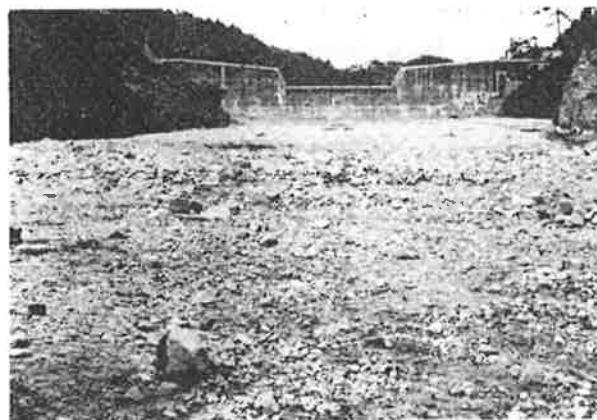
写真-9 1967年豪雨直後の五助堰堤の状況<sup>26)</sup>

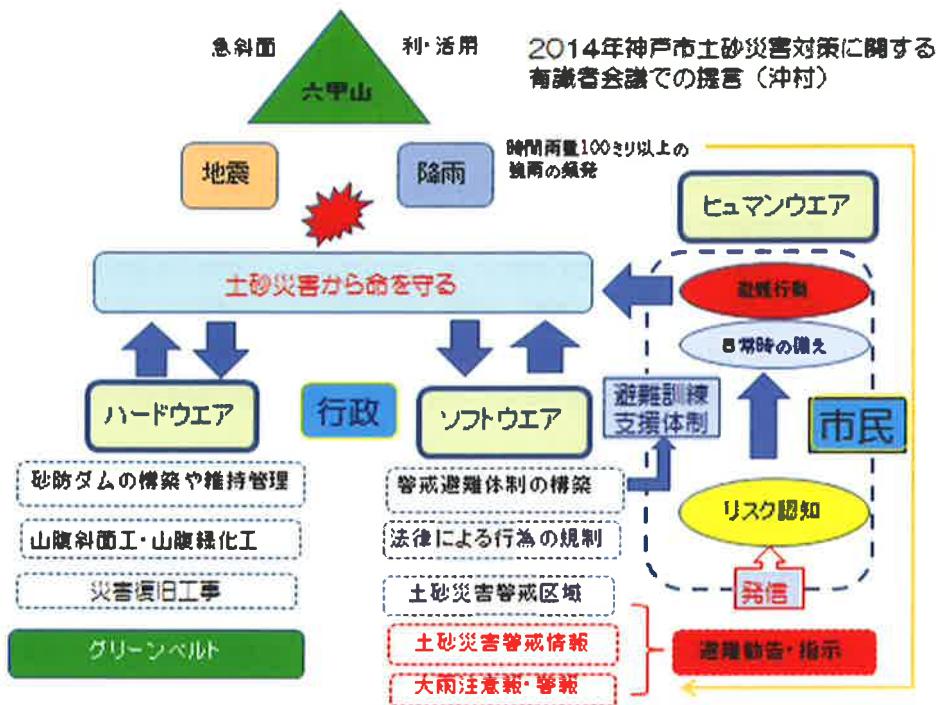
図-18 土砂災害から命を守る三本の柱

砂防ダムや治山ダムの構築に加えて、斜面安全対策を目指した山腹工の施工に加えて、2008年から全国的に採用された避難行動避難行動を加えた3本の柱で命の安全を確保するために構築されたにもかかわらず、2014年には上述したように、広島では豪雨により74名の命が失われる大災害が発生した。六甲山系を抱える神戸市では、この広島災害を教訓として、広島と同様の降雨が六甲山系に降った場合でも被害を少なくするための方策を検討するために、「土砂災害対策に関する有識者会議」を2014年9月に開催し、2015年3月まで4回にわたって開催している。その第2回会議で筆者が提言した、土砂災害から命を守る仕組みの図を図-18に示す。そこでは、砂防ダムや治山ダムの構築、山腹工の施工、加えて、阪神・淡路大震災以降に導入されたグリーンベルトによる命の安全を「ハードウエア」による施策と定義した。2008年以降に全国的に導入された避難行動に移行するための土砂災害危険情報や土砂災害危険警戒情報等のリスク情報の発表を「ソフトウエア」による施策と定義した。これらはいずれも行政が担当してきた安心・安全の仕組みである。今後とも多くのハードウエアの建設や、信頼できる情報の発信など、行政に期待が多い。しかし、換言すれば、住民はハード、ソフトには直接関与しておらず、常に受け身の立場であった。このため情報が持つ緊急度や逼迫度を住民が共有できず、避難行動に移行できなかつた可能性がある。今後は、住民に信頼される情報の発信が重要で、これは行政のみならず、研究者も更なる努力を続ける必要がある。

しかし、第三の施策である「避難行動」は住民が、行政からの情報を直接的に、あるいは住民が自発的にリスクを認知し、避難の行動に移ることが要求される。本提案ではこれを「ヒューマンウエア」と名付けた。換言すれば「住民の防災力」である。第三の避難行動がない限り、住民の命を守る施策は完結できない。行政では力の及ばない住民の行動であり、まさに住民の防災力である。この避難行動は、頭の中でリスクの認知として理解できても、具体的な避難行動に移行できなければ役に立たない。このリスクの認知と避難行動に移行するための仕掛けがこれから重要になると思われる。この仕掛けは、例えば最近の被災事例とその被災の原因となった近年の降雨の特徴を理解する「知識の習得」と、日常時に行われる防災訓練や家族や近所の人たちと相談・実践して作る「我が家家の避難マップ」づくりなど、具体的な行動を体験で覚える「体験の習得」の二つが是非必要である。これらは行政の力のみでは完結できず、住民の主体力が是非必要なためここでは「ヒューマンウエア」による施策と名付けた。

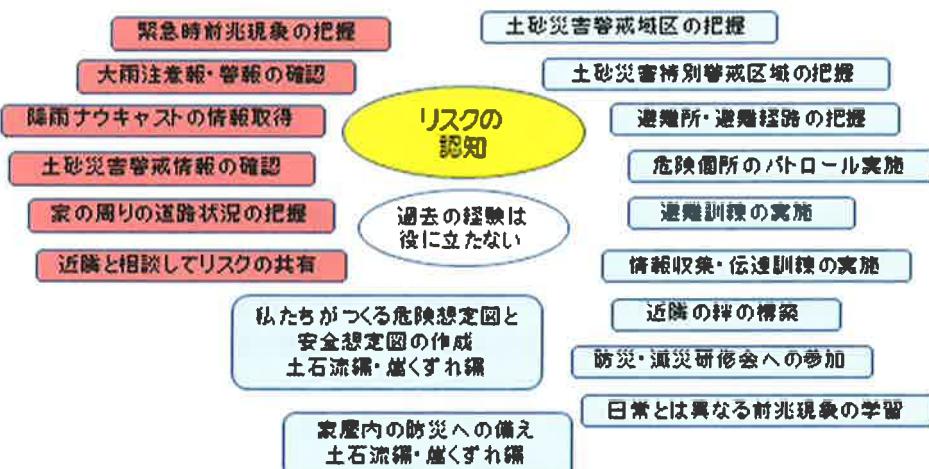
図-19 市民の様々なリスクの把握手法

住民が具体的に何を行うかについては、地域によりさまざまな方法があると思われるが、その一部を図-19に示した。ここで「緊急時」は緊急時のリスク把握手法である。これを受けた避難行動に移行できるか否かは、「日常時」に行う様々な知識の習得や訓練である。津波の場合は緊急を要するため「津波でんでんこ」と呼ばれるように、個人の行動が主体となるが、豪雨の場合は、津波に比して時間的なゆとりがわずかではあるがため、多くの人の目と知識を共有することが大切で、近所の人たちと一緒に避難行動が望まれる。そもそも避難行動とは、指定された避難場所に行く行動ではなく、緊急時に一時的に命の豪雨による土砂災害に対する避難行動は「共助」である。近所の人たちと一緒に、安全が確保できる空間を見つけ出し、そこに近所の人たちと一緒に避難することである。斜面や渓流から離れた高台が一番安全であり、近所でどのような命の安全が一時的に確保できる「ライフスポット」を「我が家の中の避難マップ」に入れておくことも一案であろう。指定避難所には、雨が小小康状態になってからでも十分である。
