【建設工学研究所論文報告集第 60 号〔報告〕2018 年 11 月】

土砂災害の原因となった近年の降雨特性と 強雨による崩壊・土石流発生メカニズムについて

A Case Study for Mechanism of Debris Flows caused by Strong Heavy Rainfalls which often Appeared in these years

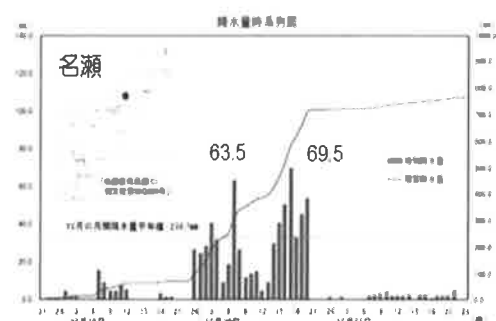
図-4 2010年奄美大島豪雨の名瀬地区のハイトグラフ⁴⁾

10月19日から20日に奄美大島は豪雨に見舞われ、住用地区では10月20日の日雨量は694ミリ、最大時間雨量は12時から14時にかけて130ミリ、131ミリと2時間継続した。この時のハイトグラフを図-3⁴⁾に示す。しかし、この住用から北東に約20km離れた名瀬では、日雨量は622ミリと、ほぼ同程度の値であったにもかかわらず、最大時間雨量は69.5ミリしか観測されていなかった。名瀬のハイトグラフを図-4⁴⁾に示す。この事実は、住用地区の豪雨は大きな降雨強度であったことに加えて、住用地区周辺に限られており局地性が顕著であったことを示している。

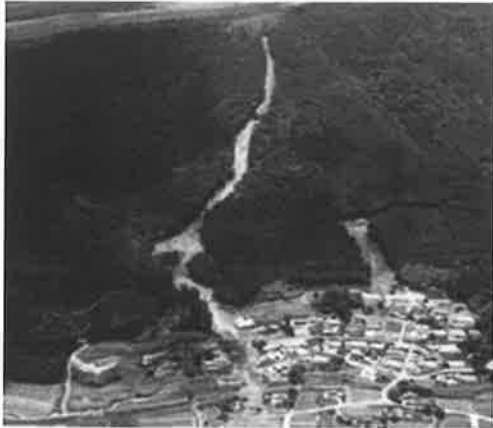
写真-1 出現した土石流（熊本県大津町立野地区）
右側は道路より発生している⁸⁾

このように強雨を伴って出現した降雨特性により発生した土石流(写真-1参照)は、大きな岩塊を伴って長距離・広範囲に流下・堆積し(写真-2参照)、大きな被害が発生した。

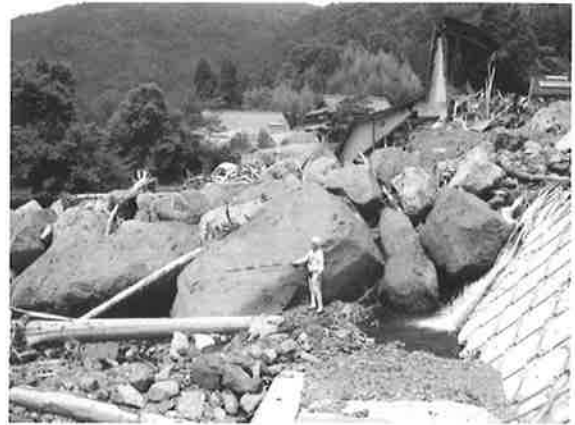
写真-2 流出した巨石（矢ヶ部氏提供）

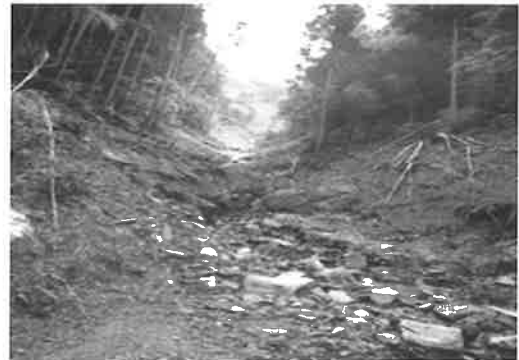
写真-3 山頂地区から発生した土石流¹²⁾

図-8¹²⁾はJR西日本の須佐駅で観測された豪雨のハイトグラフを示したものである。最大時間雨量は142ミリ、100ミリ/時を超える雨が3時間継続し、強雨を伴った豪雨であったことがわかる。同駅では37年間の観測記録があるが、総降雨量、時間雨量ともに過去最大の値であった。この降雨により山腹斜面では尾根近くから土石流が発生（写真-3参照）、トンネル付近の土石流によりトンネル内に土砂が流入、堆積した。一方、河川では流量の増大により洪水が発生し、鉄道橋の桁の流失、橋脚の洗掘・転倒等の被害が発生した¹²⁾。今まで観測されることがなかった記録的な豪雨が出現したために、大きな災害となったことが推定された。

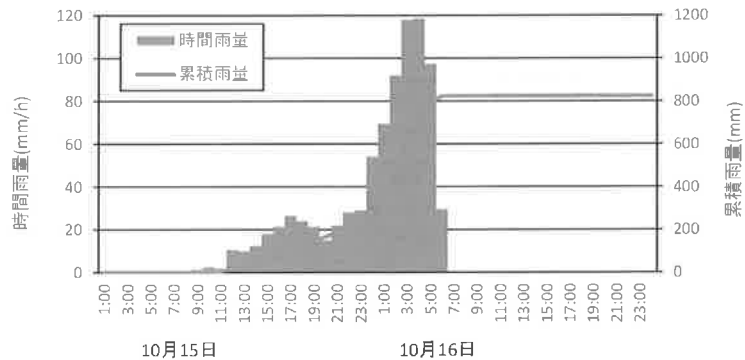
図-9 大島地区ハイエトグラフ¹³⁾

図-9 は大島地区で観測されたハイエトグラフである。最大時間雨量 122.5 ミリ、3 時間連続雨量 335 ミリ、日雨量 824 ミリは、いずれも観測史上最大値であった¹³⁾。大島地区の特別警報の目安は 147 ミリ/3 時間であり、実観測雨量はこの値の 2.3 倍にも達していたが、大雨特別警報は 50 年に一度の降雨確率である 147 ミリ/3 時間が 10 か所以上で観測されることが条件であったため、伊豆大島では 10 か所に満たなかったので大雨特別警報は発令されなかった。当該地方は三原山の溶岩が基岩を形成し、その上に度重なる噴火によりローム層やスコリア層が分布しているが、これらの土層、特にスコリア層が飽和、崩壊し、土石流状で流下した。さらに後続した豪雨により崩壊した土砂が、崩壊地を洗い流すように流下したため、降雨停止後に撮影された写真-4 では、御神火スカイラインの路面は掃除されたようにきれいに洗い流されていた。このことは降雨停止後に一般に実施される現地踏査により得られる崩壊地形情報は、崩壊直後のそれとは異なる可能性があることを暗示している。本地区では土砂と流木が泥流状に流下したため、植生の樹皮が剥がされ、磨かれたきれいな樹木が流下し、市街地にある 3 か所の橋梁でせき止められて（写真-5 参照）、氾濫災害の原因となっていた。山腹斜面崩壊後にも継続する豪雨により、崩壊箇所では洗掘や後退性崩壊が発生し、結果的に崩壊面積が拡大した影響が大きくなるであろうことが印象として強く残っている。この豪雨による伊豆大島での被災は、死者 36 人、行方不明 3 人、重軽傷者 22 人にも達した¹⁴⁾。

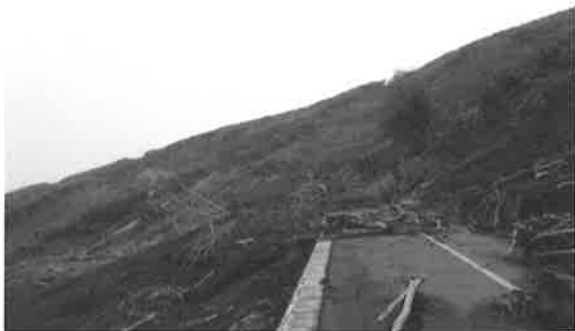
写真-4 直後の御神火スカイラインの様子
2013 年 11 月 3 日 国際航業株式会社撮影

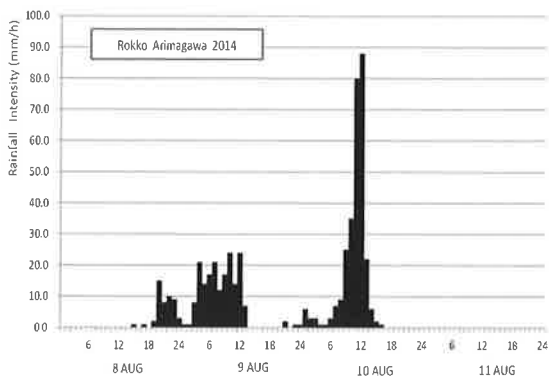
図-12 六甲有馬川で観測されたハイトグラフ¹⁶⁾

図-11¹⁵⁾は気象所管の観測所で観測された記録である。この豪雨では神戸空港で最大 64.5 ミリ/時が観測されたが、六甲砂防事務所観測の有馬川では、8月8日～12日で総降雨量 531 ミリ、8月10日に時間雨量 88.0 ミリを記録した(図-12¹⁶⁾参照)。このように地域的に大きく異なる局所的な豪雨であったことがわかる。この豪雨により崩壊面積 1,000m²以上の崩壊が 42 か所で発生した¹⁶⁾。六甲山系における従来の気象台観測の時間最大雨量は 1939 年 8 月 1 日の 87.7 ミリ、第 2 位が 1976 年 7 月 9 日の 75.8 ミリであったため、これらの記録を更新する強雨が出現した。しかし気象台の観測ではないため、気象台記録には残らない。この豪雨により、兵庫県内では全壊 2 棟、半壊 1 棟、一部損壊 139 棟の被害が出た¹⁷⁾。この時発生した土石流の一例を写真-6 に示す。山頂付近で発生した土石流は、途中の道路を破壊したが、下流に築造されていた砂防ダムにより抑止されたことがわかる。この時に発生した崩壊・土石流の詳細に関しては、4.3 に後述する。

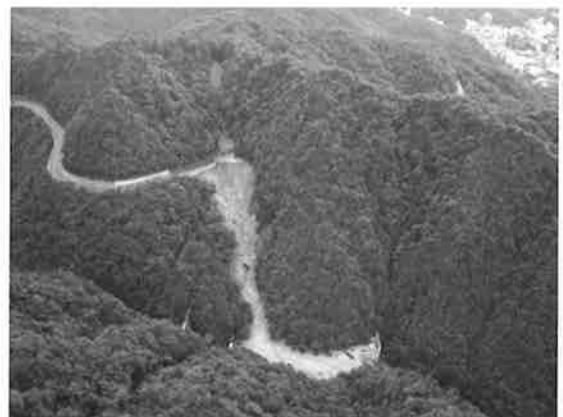
写真-6 発生した土石流の一例¹⁶⁾

表-1では近年の豪雨による土砂災害が発生した降雨の特徴を示したが、どのような土砂移動により土砂災害が発生したかは明らかではない。前章の2.ではこれらの土砂災害の原因となった土砂移動形態を写真で示した。これらの写真では、土石流の土砂形態が出現していることが多く見られた(例えば、写真-1、写真-3、写真-6、写真-7および写真-8など)。この事実は、強雨時には上述したように土石流が発生しやすいことを暗示している可能性がある。

ここでは、強雨で出現した土石流はどのような場所、位置で発生していたのかについて考察する。強雨による土石流の発生の場については、既に、前章の2. で示した写真（例えば、写真-1、写真-3、写真-6、写真-7および写真-8など）から、その発生場所は、いずれも山頂部付近から出現している事例が多いことがわかる。この山頂部付近を詳しく見ると、頂部斜面から谷壁斜面に移行する遷急点付近から土石流が始まっていることが上述した写真からも明らかである。この遷急点の場所は、一般に「9合目」と呼ばれることが多いため、本報では強雨による土石流を「9合目土石流」と仮に呼ぶことにする。

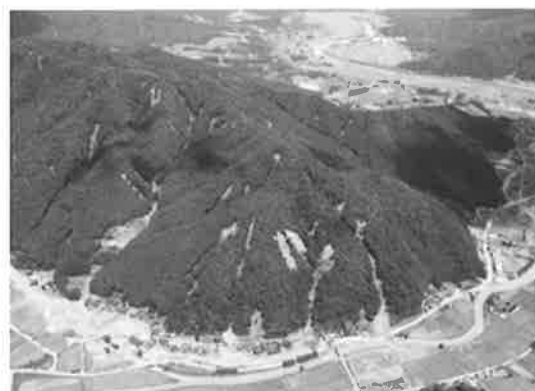
写真-7 丹波市市島町における土砂災害
(国際航業提供)

上述した北六甲豪雨から約1週間後の8月16日深夜から17日早朝にかけて丹波市市島町や福知山市を中心に豪雨があった。この時の雨量分布図を図-13¹⁸⁾に、ハイエトグラフを図-14¹⁸⁾に示す。図-13¹⁸⁾からは丹波市や福知山市を中心に限られた地域で強雨があったことがわかる。図-14¹⁸⁾では、市島町より約15km南の柏原町での記録では、最大時間雨量は43.5ミリであった。しかし、国土交通省による市島町竹田川の北岡本地区の観測結果は最大時間雨量91.0ミリを記録している(図-15¹⁹⁾)。このことは、今回の豪雨も局地性が強く、限られた地域に集中して強雨があったものと推察できる。この時の記録では、深夜2時の約55ミリ/時に続いて91ミリ/時を記録している¹⁹⁾。このように丹波でも、短時間に、空間的に限られた地域に強雨が集中的に降ったことが特徴である。この強雨により、丹波市内では1名が死亡、全壊家屋は18棟、大規模半壊が9棟、半壊が41棟に達する大きな被害が出現するとともに、土石流型の崩壊が104か所で発生し、これらからの流出土砂で小河川が氾濫し、多くの流出土砂が家屋の床下や田畑に堆積する災害が発生した²⁰⁾。写真-7は丹波市市島町前山地区で発生した土石流の様子である。多くの崩壊が、尾根付近から出現し、土石流となって下流に流れたことがわかる。

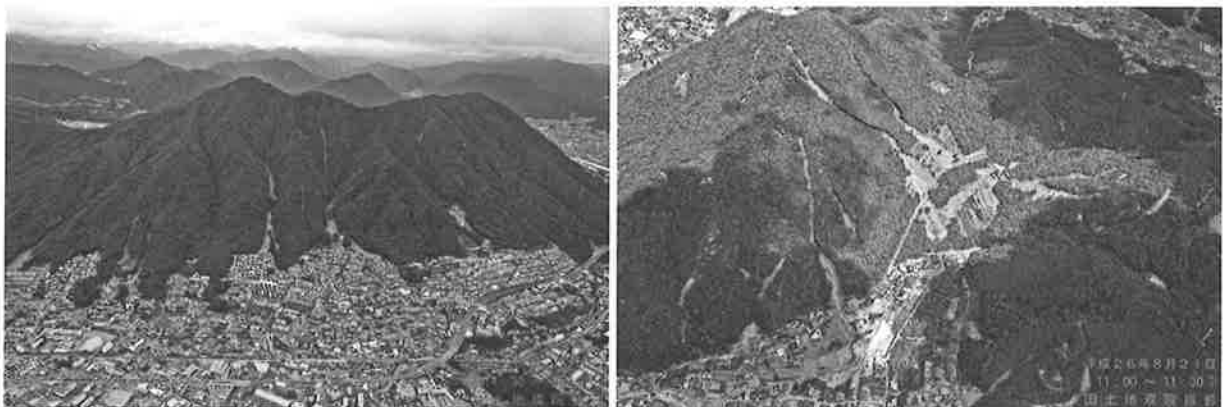
写真-8 広島市における土砂災害（左：安佐南区八木，右：安佐北区可部東）

家屋 122 棟に達する大きな災害が発生した²¹⁾。この時の雨量分布図を図-16²²⁾に、ハイトグラフを図-17²²⁾に示す。図-16²²⁾より雨量分布は局所的な分布であったことがわかる。この時の雨の降り方は、本地区では 2 時から 4 時の未明にかけて 81 ミリ/時と 101 ミリ/時の強雨が 2 時間連続して降ったことがわかる。これにより発生した土石流が山麓域に分布する住宅地を襲って大きな災害が発生した。この時に出現した土石流を、写真-8 に示す。ここでの土石流も尾根付近から発生して、下流に流れ、堆積していることが特徴的である。降雨は深夜であったため、限られた地域で多くの死者が出たことが大きな特徴であった。

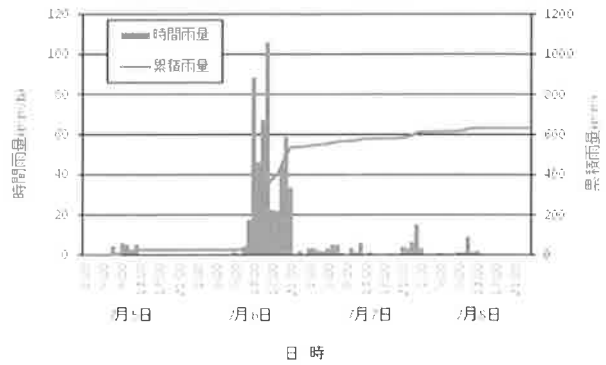
図-19 2017 年 7 月九州北部豪雨 (アメダス朝倉) のハイトグラフ²³⁾

見られ、朝倉市では 560 ミリを超える豪雨があったことがわかる。一方、図-19²³⁾からは、正時で観測した時間雨量は 106 ミリであるが、任意の時間における最大時間雨量は上述したように 129.5 ミリであった。12 時から 13 時まで、更には 14 時から 16 時まででは 60 ミリ/時を超える降雨が集中していたことがわかる。この豪雨により土石流が多発し、流木を伴っていたため各所で氾濫し、広域にわたって土砂が流出した。写真-9 は、朝倉市赤谷川沿いで見られた崩壊である。斜面長が短かったため土石流までには至っていないが、遷急点を介して、上部の頂部斜面と下部の谷壁斜面の両方に崩壊が見られる。

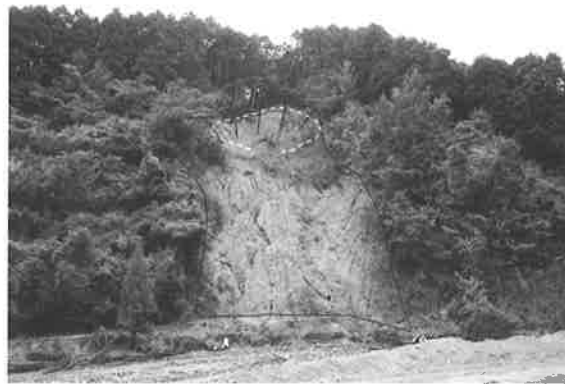
写真-9 朝倉市赤谷川沿いで見られた遷急点を含む崩壊²⁵⁾

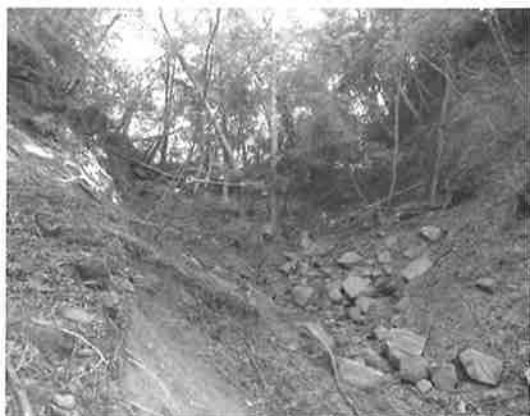
写真-11 谷頭凹地 (撮影箇所は図-25)

9 合目付近の地形は、一般に図-24 に示すように、頂部斜面と谷壁斜面が存在し、その境界には遷急線が走っている。頂部斜面と谷壁斜面は小縮尺地形図では等高線が平行に近い平面斜面に見えるが、大縮尺地形図では、頂部斜面ではまだ谷まで発達していない浅い凹地が見られる場合がある。この凹地は谷壁斜面では 0 次谷に続く形状を示すが、頂部斜面では、溪流にまで発達していない、いわゆる「谷頭凹地」が見られる。傾斜は頂部斜面であるため緩く、六甲山系では 35 度以下である。このため浸食力が弱く、溪流にまで発達せず浅く、縦横断形状は緩やかな凹地として残っている地形である。9 合目土石流は、この谷頭凹地の下流側の溪流に沿って発生していることが多い。なかには、谷壁斜面のみならず頂部斜面の谷頭凹地までもが削剥されている場合も見られる(写真-9 参照)。これは谷頭凹地の崩壊土砂が、下流側の谷壁斜面の土石流を誘発したか、あるいは谷壁斜面の土石流の滑落崖が後退性崩壊等により谷頭凹地まで拡大した結果かは定かでない。2014 年に発生した谷頭凹地内の崩壊の状況を写真-11 に示す。写真には凹地内の風化残積土が崩壊し、やや深い谷となり、更に、この崩壊滑落崖から二次的に落ちた岩塊が凹地に堆積している。この場所において、降雨と流出がどのようなになっているか調査するため、谷頭凹地溪流でインターバルカメラを設置して、観察を行った。

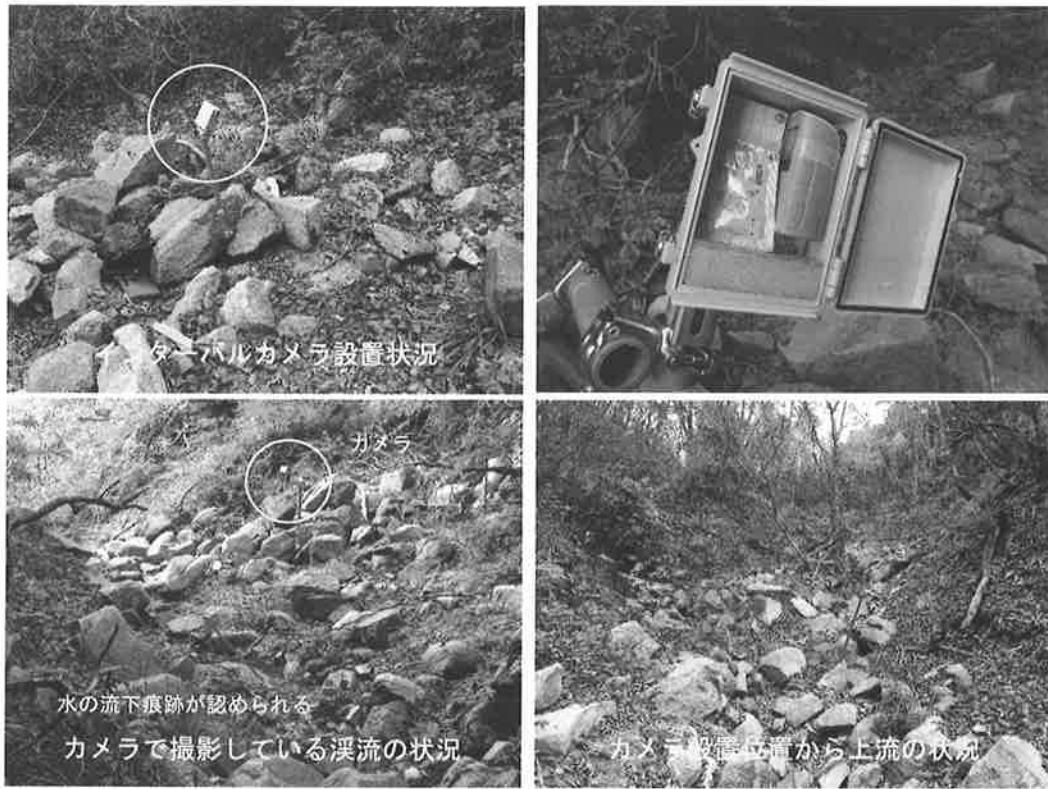
写真-12 インターバルカメラ設置状況

前述したように、谷頭凹地の出口にインターバルカメラを設置して、溪流内の浸透水の挙動を観察した。設置位置を図-25 に示す。カメラ上流の集水面積は約 $0.008\text{km}^2(0.8\text{ha})$ であり、溪床の流下痕跡の状況から無降雨期には地表流はみられないが、降雨時には地表流が発生するものと推測される。観察は2016年9月から11月の約3か月間実施し、10秒間隔で溪床の状況を撮影した。インターバルカメラ設置状況を写真-12 に示す。観察期間中に総雨量 100mm を超す降水は9月18日～23日の台風第16号に伴う降雨が1回発生した。この時の降雨と地表流の状況を以下に整理する。

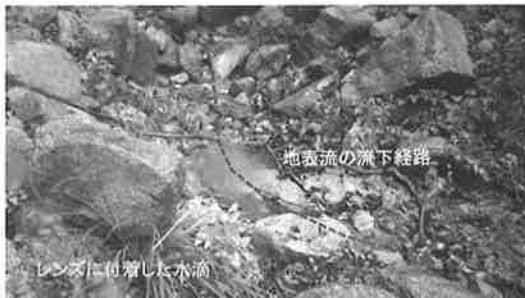
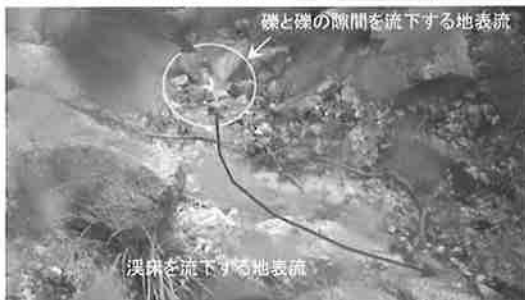
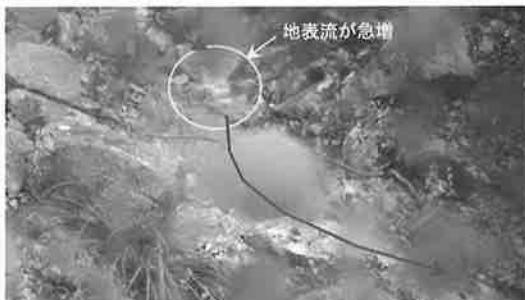
写真-13 観測された地表流の状況 (インターバルカメラの撮影画像)

画像-1 2016.9.20 7:00 頃
地表流は見られない(累加雨量約 100mm)

画像-2 2016.9.20 12:45 頃
地表流が発生する
(累加雨量約 140mm, 1 時間雨量 13mm[降雨ピーク])
この後、地表流は 14:30 頃にかけて増加してゆく

画像-3 2016.9.20 14:30 頃
地表流が急増する
(累加雨量約 150mm, 1 時間雨量 10mm)
増加した地表流の流量は 15:30 頃まで維持され、その後
徐々に減少する。雨は 16:30 頃に止むが、地表流は若干
の流量を保ったまま次の日の 14:00 頃まで維持される

降雨と溪床の地表流の状況を図-26 に、インターバルカメラの映像を写真-13 に示す。地表流は、9月20日の12:45の降雨ピーク付近（前期降雨は約140ミリ）で出現した。その後、徐々に流量は増してゆき、降雨のピークから約2時間遅れの14:30頃に急増する。14:30頃から15:30頃が流量のピークで16:30頃にかけて緩やかに流量は減少する。16:30以降、地表流は減少傾向ではあるが、若干の流量を保ったまま次の日の14:00頃まで流れ続けた。

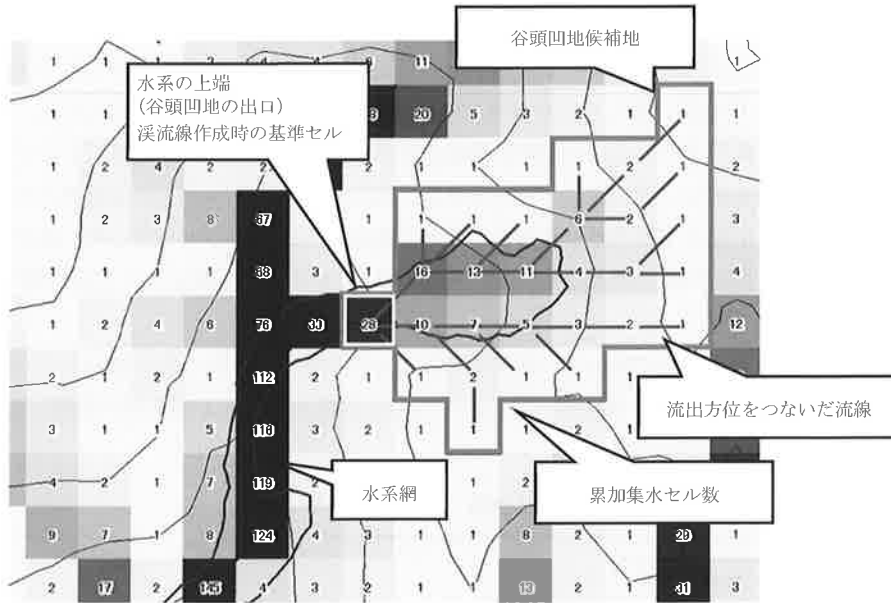
図-31 累加集水セル数と流線

累加集水セル数データは、流出方位データを入力データにして、流出方位データから流線を作成し、各セルに集水してくるセル数をカウントしたものである（カウントした数が各地点の集水セル数となる）（図-31を参照）。

谷頭凹地内の溪流線は、累加集水セル数の流線の中から選択した。選択方法は、水系網の上端から考えて、谷頭凹地内の周囲で累加集水セル数が最も大きいセルを溪流セルとして選択する。選択された溪流セルにおいて水系網の上端と同じ処理を行い、これ繰り返す。例えば、図-31における水系網の上端は「28」の地点であり、その上流で最も集水セル数が大きいセルは「16」、その上流は「13」と選択していく。もし、最大累加集水セル数が複数ある場合は、セルの最大傾斜方位での最大傾斜角の緩い方を選択する。例えば、図-31では「6」の隣に「2」が2セル存在するが傾斜の緩いセルが選択される。これを上流まで繰り返し行うことで溪流線を決定した（図-32）。
