最近の国内外の自然災害と新たな防災ステージ

Recent World Natural Disasters and New Stage for Disaster Risk Management

高田至郎

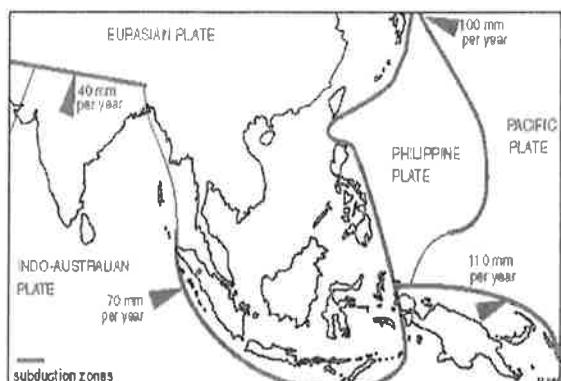
図-2.1 インドネシア近郊のプレート¹⁾

本災害は2018年12月25日に発生した。インドネシア近郊の地殻運動は日本と同様、複雑なプレートの運動に支配され、断層・活火山が多数存在しており、地震発生・火山噴火活動が活発である。プレートと最近の災害状況を図-2.1、図-2.2に示している。

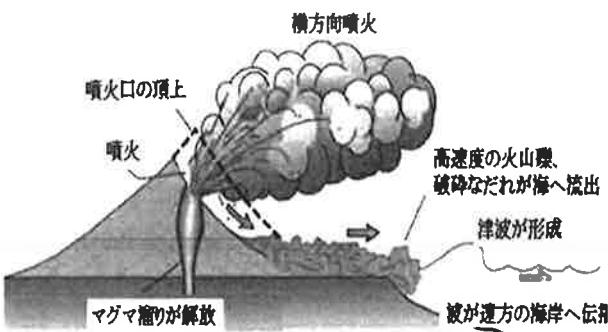
本災害は周辺の島々を襲った大津波であった。今回の津波の直前には地震が発生しているが、24分後に発生した火山噴火は津波の引き金となった。火山噴火が津波を引き起こすことは、一般には熟知されていないが珍しいことではない。図-2.3に示すように、噴火が横方向に発生すると火砕流、マグマ噴火力によって山体が崩れ、瓦礫が海中に沈められ、津波を引き起こすものである。海底火山噴火が津波を引き起こす例はしばしばある。ジャワ島周辺では、2004年には20万人以上が犠牲となったスマトラ大津波が来襲した。また2年後の2006年にも5,000人以上の死者をだしたジャワ地震が発生している。著者は上記2地震の際には、現地調査を実施し、またその復旧・復興の手法について詳細な現地資料収集を実施している。図-2.4に示すように、火山爆発に伴う津波現象発生は、約5%あり、その犠牲者数は約30%にのぼる。火山爆発による犠牲者数は、火砕流、農作物不作による飢餓餓死、そし

図-2.3 山体崩壊と津波発生メカニズム

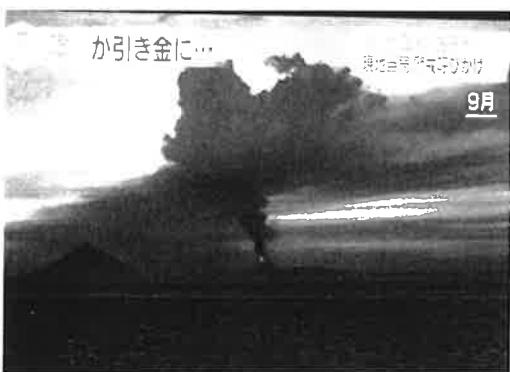
図-2.5 アナク・クラカタウ火山の噴火⁵⁾

今回の地震・火山活動地域の模様と地域を上図に示す。ジャカルタ近郊のスンダ海峡の津波は火山噴火に伴って大量の犠牲者を発生させた。

「カタウの子」を意味するインドネシア語であり、1883年のクラカタウ山の噴火で大規模な津波が発生し、3万6000人を超える死者が発生した。2018年12月22日に発生した津波災害の主原因であるアナク・クラカタウ山の噴火とそれに伴う山体崩壊により、64ヘクタールに及ぶ土砂が海に向かって滑り落ちた。この山体崩壊による地滑りは海底にまで及び、これが主原因となって津波災害が発生した。

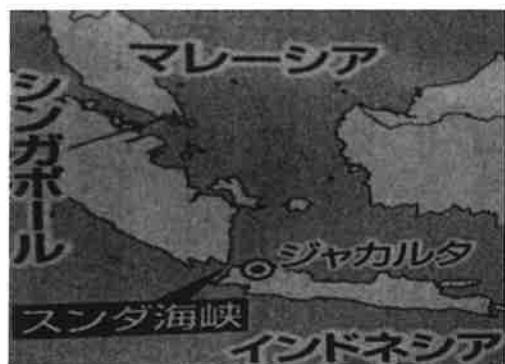
図-2.6 スンダ海峡²⁾

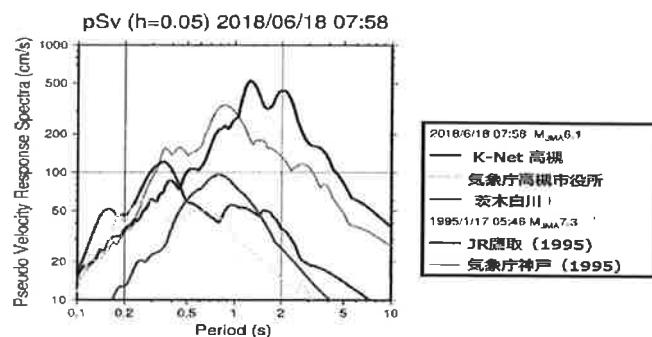
図-3.1 地震の疑似速度スペクトル^⑫

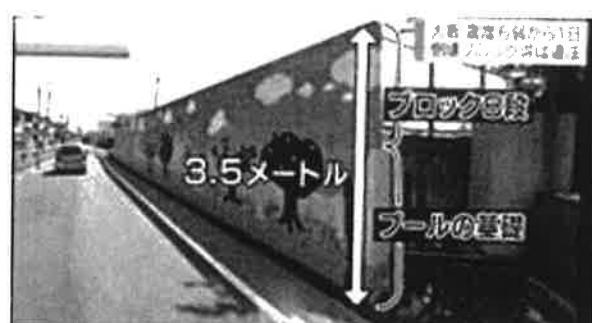
図-3.2 小学生が犠牲となったブロック塀^⑬

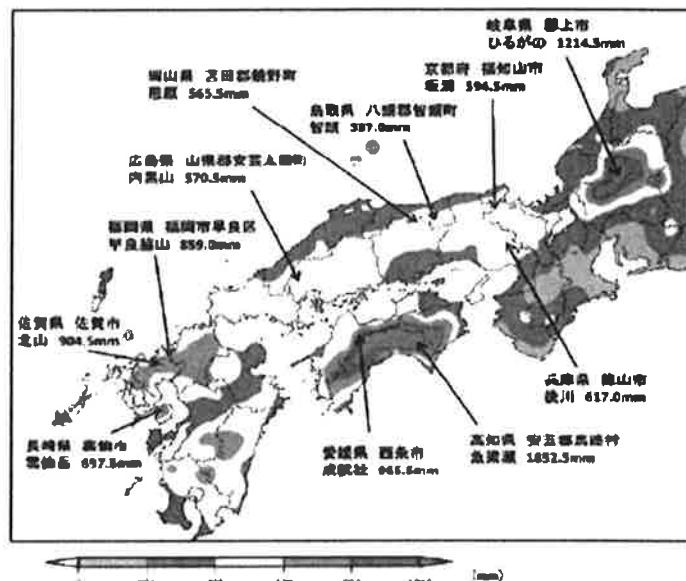
図-4.1 西日本豪雨の降雨量⁶⁾

6月28日から7月8日までの総降水量が四国地方で1,800ミリ、東海地方で1,200ミリを超えるところがあり、7月の月降水量平均値の2~4倍となる豪雨となった（図-4.1～図4.2）。また、台風第7号の通過に伴い、沖縄から西日本で7月1日から5日にかけて最大風速20メートルを超える非常に強い風を観測した。これらの影響で、岡山・広島県を中心として15都道府県に、河川の氾濫、浸水害、土砂災害等が発生し、死者、行方不明者が関連死も含めて282人となる甚大な灾害となった。また、全国各地で断水や電話の不通等ライフラインに被害が発生した他、鉄道の運休等の交通障害が発生した。この豪雨は「平成30年西日本豪雨」と名づけられた。とくに51名の死者が出た真備町の豪雨被害は著しい。下記は真備町に於ける1時間毎の降雨量と警報発令時刻である。

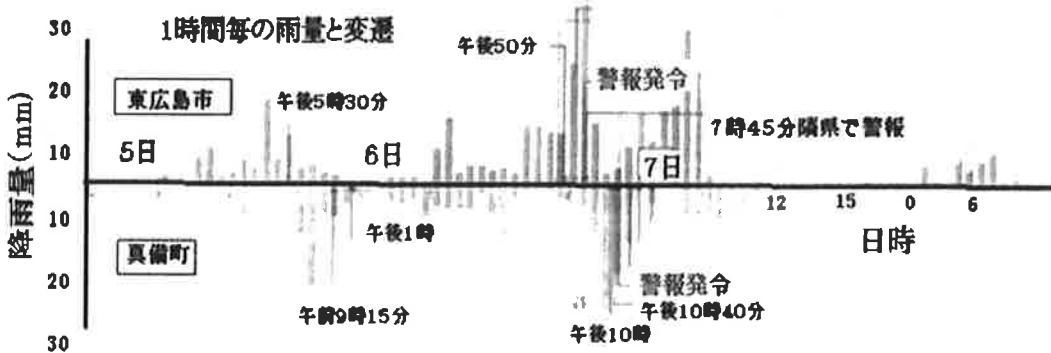
図-4.2 真備町における降雨量の推移⁶⁾

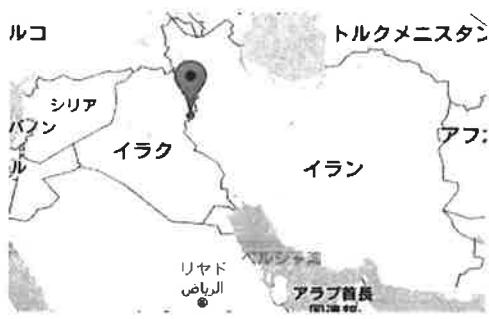
図-5.1 震源位置¹¹⁾

2017年11月12日（日曜日）、現地時間21:48にマグニチュード7.3、震源深さ18km、最大加速度682galの地震が、イラン・イラクの国境付近で発生した（図-5.1）。「イラン・イラク国境地震」と呼称されているが、正式にはSarepole（サレポレ）Zahab（ザハブ）Kermanshah（ケルマンシャ）地震と命名された。震源付近はアラビアプレートおよびアフリカプレートが、ユーラシアプレートを圧縮し、境界領域ではザグロス断層、アナトリア断層が形成されており、過去にも大地震が発生している（図-5.2、図-5.3）。

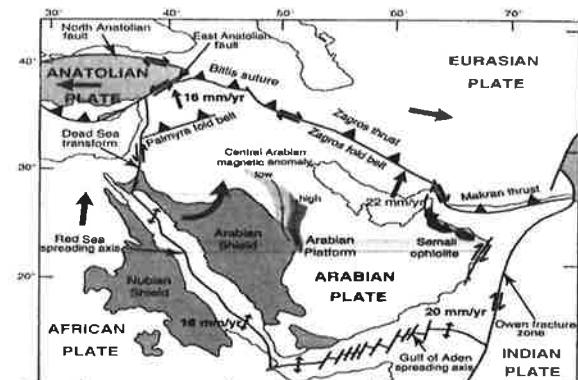
図-5.2 震源付近のプレート運動¹¹⁾

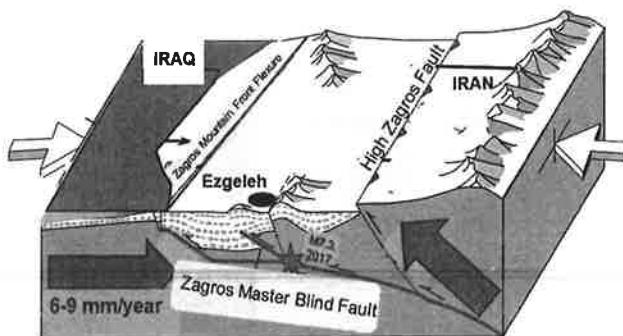
図-5.3 震源付近の断層運動¹¹⁾

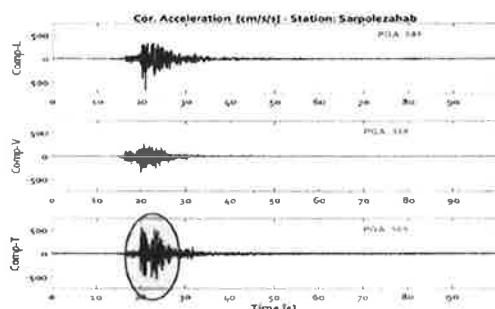
図-5.4 サレポレ・ザハブの加速度記録

850 回を超えている。地表断層亀裂が多数発生して、斜面の巨大岩石の移動が見られた。また、アパートが林立する市街地では、地表の隆起と陥没が明瞭な境界を形成して、建築物・施設に被害を与えていた。水平動地震加速度が大きく、継続時間は 10 秒程度である(図-5.4)。その卓越周期は図-5.5 に見るように 0.6 秒程度であり長周期動ではない。イランでは建築物の耐震設計基準にイラン 2800 コードが使用されているが、その観測最大加速度値は基準の数倍に達する。RC(15%)、Steel、Semi-Steel(30%)、煉瓦、アドベ(40%)、などの多くの建物が破壊された。とくに煉瓦、アドベの被害が甚大であり、崩壊建物の下敷きとなって多数の死者が発生した。

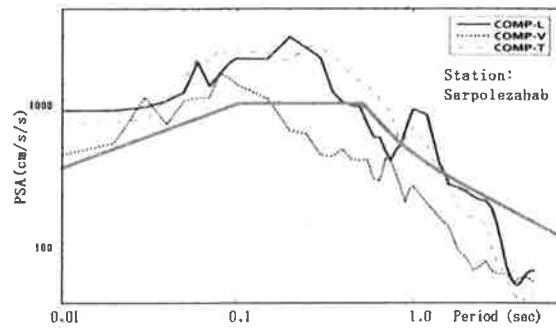
図-5.5 イラン 2800 コードとスペクトル

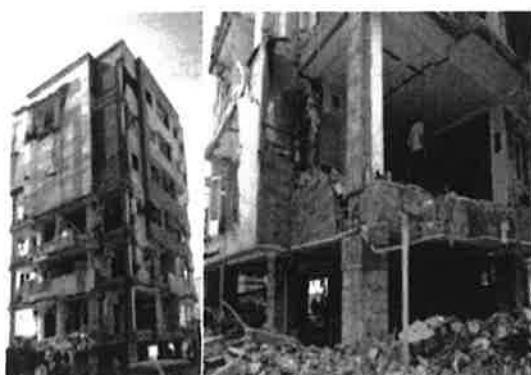
図-5.6 RC ビルの倒壊

市街地では道路への落石などで交通遮断が発生している。イランでは2008年から全土で Mehr(メヘル) Housing National Project が実施されている。これは低所得者用の安価な住宅の建設計画である。全国で 400 万戸の建設が予定されており、地震被災地でも計画が進められていた。しかし、メヘルビル 157(3,464 世帯) の内、2 ビルが破損、37 ビルが非構造部材の損傷を受けた(図-5.6)。

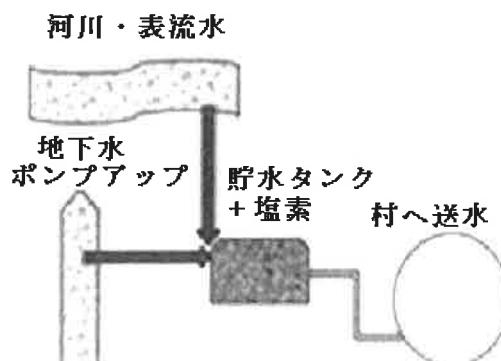
図-5.7 村落水供給システム例

- ① 脆弱住宅の耐震化とイラン 2800 耐震基準の再検討
- ② 山間僻地の救助救命体制の確立
- ③ 山間部のライフライン（電力、水道）の早期復旧対策（図-5.7）
- ④ 被災家庭への生活再建資金援助の体制
- ⑤ 防災教育、防災訓練、および子供へのメンタルケアの配慮

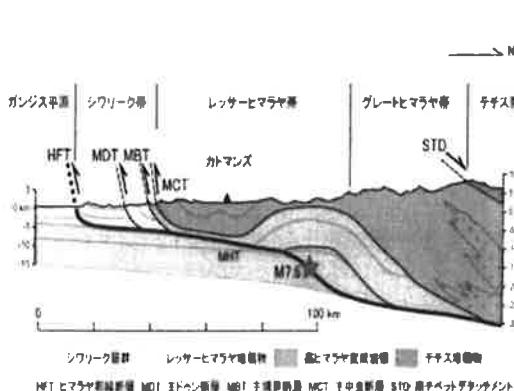
図-6.1 震源と地震断層

2015年4月25日、現地時間午前11時56分にネパール地震が発生した。死者は1カ月後に8,632人、行方不明者は240人である。本地震での住家100棟当たりの死者率は1.85人である。阪神淡路（5.7人）、東日本（15.2人）、四川地震（1.6人）、インド大津波（48.1人）、イラン地震（57.8人）と比較すると、人口密集度との関係もあり、必ずしも高比率ではない。MMI震度階で最大はIXで、日本の震度階6⁻～6⁺に相当する。最大加速度は200ガル弱で卓越周期は0.2Hz(5秒)の長周期地震動であった。加速度が小さいにも関わらず、被害が多大であったのは本地震の特徴である。図-6.1にはネパールの活断層と首都カトマンズの盆地構造を示している。また、図6.2にはネパールでの500年加速度期待値を示している。カトマンズの盆地構造が多大の被害をもたらしたことが主要要因と考えられる。

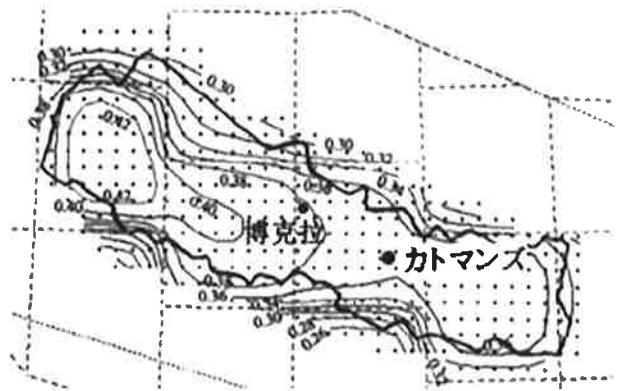
図-6.2 ネパールの500年加速度期待値

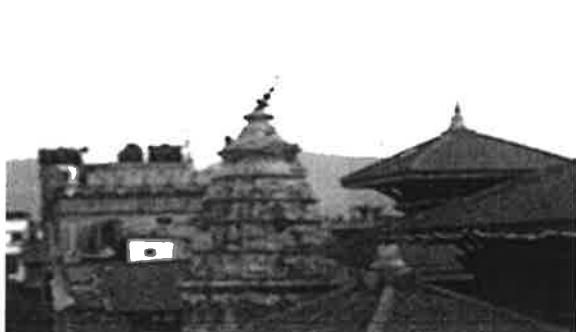
図-6.3 歴史建物被害

建物被害は、脆弱な煉瓦造、歴史建造物（図-6.3）、カトマンズ高層建物（図-6.4）に集中した。また、高速道路面での亀裂、長橋脚の道路橋、土砂崩れによる道路閉鎖、発電施設、水源ダム、にも多大の被害が発生した。地震動特性・防災教訓に注目すると下記の点が指摘される。

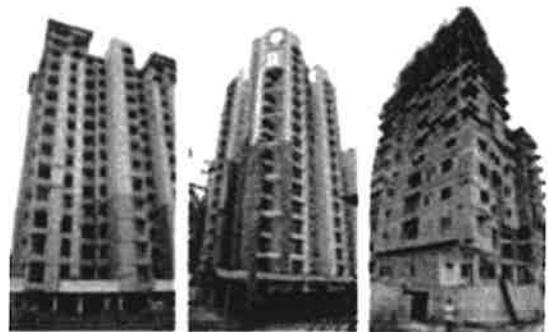
図-6.4 カトマンズ市内高層ビル破損

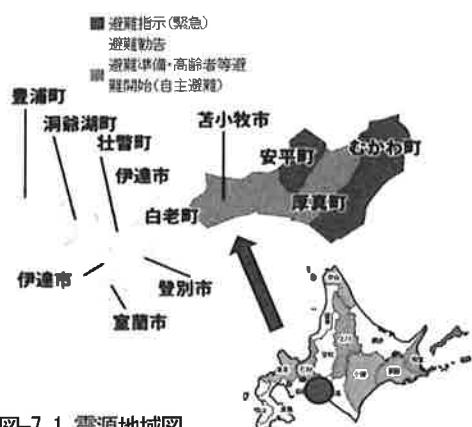
図-7.1 震源地域図

2018年9月6日03時07分に北海道胆振支庁厚真町付近にM=6.7、震度7の地震が発生した。震源地域付近を図-7.1に示す。北海道南部地域では千島海溝にかかる海溝地震が多く発生しているが、本地震は内陸型逆断層地震であった。胆振支庁の死者41人（むかわ町1人、新ひだか町1人、厚真町36人、苫小牧市1人、札幌市1人、他）、重傷8人、被害額は発生約1ヵ月後程度で、公共土木施設 1,150億円（厚真町：道路・河川・農業など 157億円）、山林・林道 273億円、農業関係 93億円、漁港・港湾施設 15億円程度と推定されている（約1ヵ月後）。今回の地震は内陸型で、既存断層あるいは潜在断層か否かの特定は難しい状況にある。震源深さは約15kmである。K-NET, KIK-NETでの最大加速度は1,505galで、卓越周期は0.5秒程度で短周期地震動である。短周期が崖崩壊などの地盤災害の誘因となったとの見解もある。

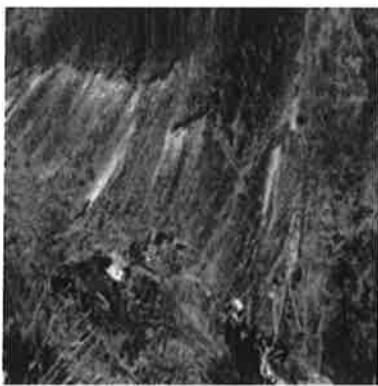
図-7.2 崖崩れ²⁰⁾

一方、低地部や造成地盤では段丘・沖積地盤で扇状地形もあり、液状化・陥没が発生して道路・鉄道・ライフライン被害が発生し、住家やインフラへの影響が多大であった（図-7.2～図-7.4）。さらに、今回の地震で長期にわたり、全北海道の約50%が停電となり、都市部インフラや、農林・水産・産業、そして市民生活にも多大の影響を及ぼしたことが特徴である。東厚真火力発電所で電流トリップにより遮断機が作動して、周辺の主要発電所が連鎖的に稼働停止をしたことによる。近郊の泊原子力発電所も一時、停電となったが大事態には至らなかった。老朽ボイラー管の破損も影響している（図-7.5～図-7.7）²²⁾。

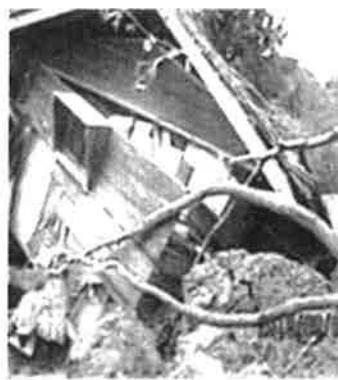
図-7.3 土砂流による家屋損壊

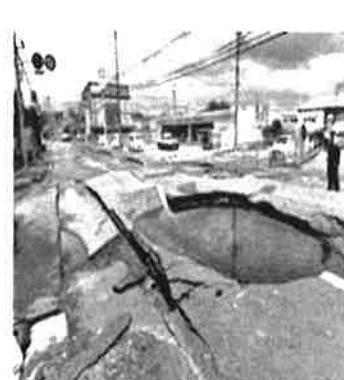
図-7.4 液状化による地盤陥没

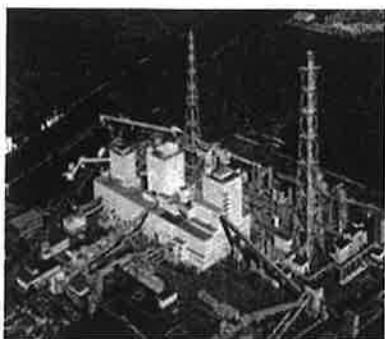
図-7.5 東厚真火力発電所

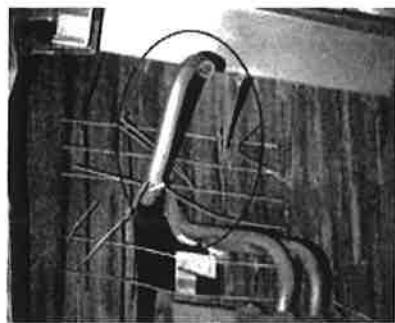
図-7.6 蒸気機器破損

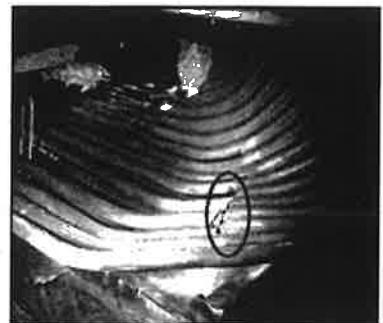
図-7.7 蒸気機器破損

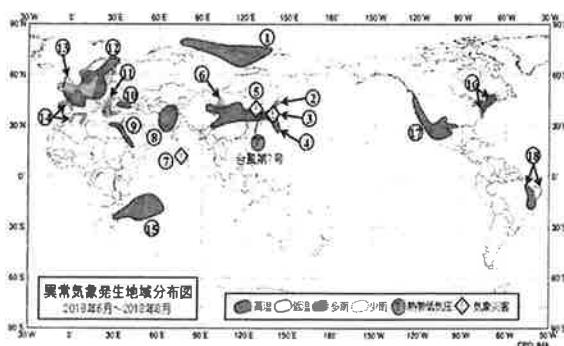
図-8.1 最近の世界の異常気象²³⁾

図-8.1には2018年の6~8月の3カ月における世界の異常気象の地域を示している。高温、冷温、多雨、少雨、熱帯性低気圧の分布である。赤道北部近郊付近、高緯度北極圏、東南アジア・中近東、ヨーロッパ各地と世界的な広がりを見せており。また、図-8.2は2015~2018年におけるマグニチュード6.0以上の大規模地震の震源位置である。赤道付近国々、東南アジア地域で多発している。図-8.3には地球温暖化のもたらす現象を列記している。

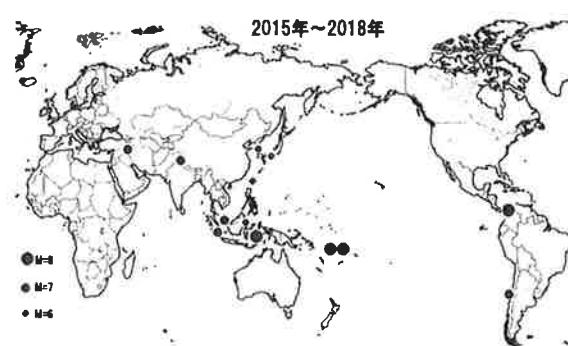
図-8.2 最近の大規模地震震源位置²³⁾

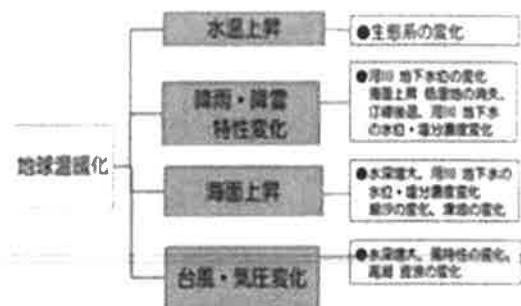
図-8.3 気象現象の多様化

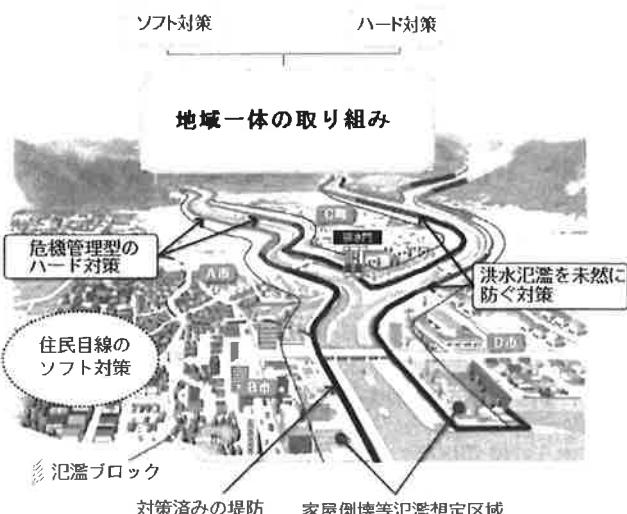
図-8.4 「水防災意識社会」の概念²⁵⁾

気象庁では、最近の自然災害は「豪雨(線状降雨帯)の発生」が従来の災害と大きく異なり、地震、火山災害にも影響を与え、災害軽減の考え方を根本的に考慮することの必要性を強調する。西日本豪雨の項でも紹介したように、上昇気流の発生により積乱雲の連続発生(バックビルディング)により、ゲリラ的に大量の降雨をもたらす。豪雨は山岳地域、段丘、扇状地、河川に災害をもたらし、地域住民の命、生活を危険に晒す。また、都市活動を支えるインフラ施設(道路、鉄道、港湾、空港、電力、通信、上下水道等)は都市機能マヒに関わる影響を及ぼす。国土交通省は「水防災意識社会」確立の重要さを指摘する(図-8.4)。「水防災意識社会」概念は氾濫危険地域が一体となった対策に力を置いている。横組織の連携強化ともいえる。①近隣市町連携の対策、②既存の対策点検と危機管理のハード対策、③住宅被害対策と河川氾濫対策の連携、④地域住民ソフト対策の充実、⑤氾濫を未然に防ぐ河川管理マネジメント、訓練の充実、などである。

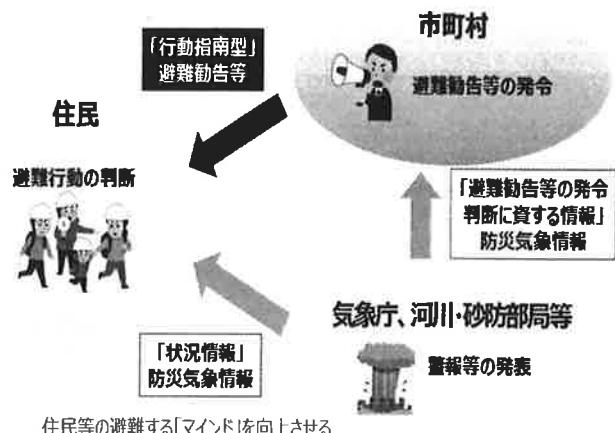
図-8.5 行動指南型避難警戒レベル^{24), 26)}

「警戒レベル」を導入した概念説明を気象庁は図-8.5のように与えている。住民の避難する「マインド」の向上を目指している。住民の防災感性の深化を目指す警報の導入と考えてよい。さらに、新たな防災ステージの力点は下記の2点である。
