【建設工学研究所論文報告集第 61 号 [報告] 2019 年 11 月】

## 表層崩壊リアルタイムハザードシステム結果を活用した 表層崩壊発生時刻について 一豪雨中の崩壊発生予測のために—

### Some Relationships between the Slope Failures appearing during Heavy Rainfall and the Safety Factors calculated by the Real-Time Hazard System —for the purpose to estimate the slope failure appearing time under the condition of various kind of rainfall patterns—

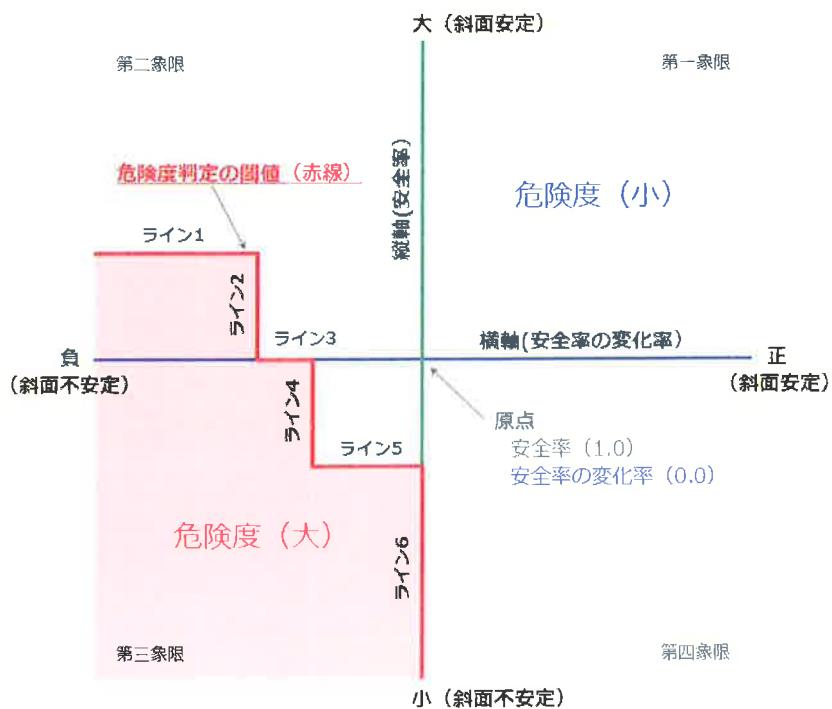
二軸方式とは、安全率の絶対値のみで危険度を判定するのではなく、近年の急激に大きな強度が出現する降雨状況に対応するため、安全率の時間変化を取り入れ、縦軸に安全率、横軸に安全率の変化率を取り、この二つのパラメータで危険度を判定しようとするものである。この概念を図-1に示す。ここでは危険度を判定するために、6本の閾値を設定したものを示した。ライン1、ライン2は安全率が1以上であっても、急激に安全率が低下する場合には、危険と判定できるようにするもので、「強雨」時を想定している。一方、ライン4とライン5は安全率が1以下になっていても、変化率が小さいか、あるいは変化しない場合は崩壊しないものとみなすため、「長雨」時を想定している。これらの閾値は過去のデータから求めることとしている。これは当然、地域によって地質や土質が異なるため、地域ごとに設定することにしている。強雨や長雨の経験がない地域では、ライン1, 2やライン4, 5の組み合わせは設定しない場合もある。以上の仮定の下に、上述した様々な降雨特性に対して二軸方式を用いた結果を示す。

図-1 二軸方式の概念図<sup>12)</sup>（一部改変）

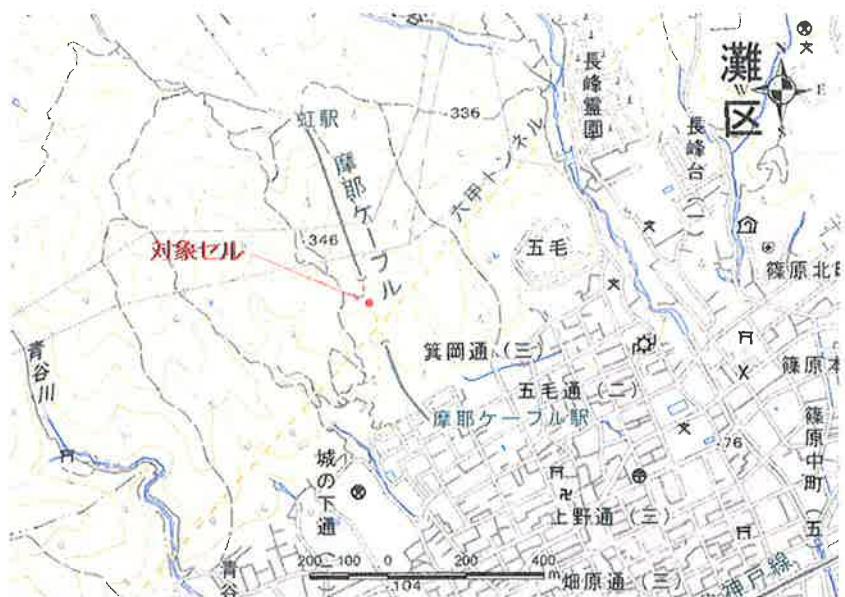
この計算は、図-3 に示したように、この豪雨により当時崩壊が発生した場所内のセルでのものである。計算は 7 月 9 日 0 時を本格的降雨の「降り始め」として開始した。16 時から 18 時に至る最初のピークでは安全率は 1.10 であり崩壊発生には至っていない。その後、20 ミリ/時前後の降雨があり、安全率は低下を続け、1.00 近傍に落ちたが、その後 21 時に 58.5 ミリ/時の強い降雨に見舞われ、安全率は 1.0 以下を示し、崩壊の多発に至ったものと思われる。これより、17 時から 18 時、19 時の降雨では、安全率のみでは崩壊に至っていないが、後述する強雨の定義である 70 ミリ/時付近であるため、19 時前後でも崩壊が起きた可能性がある。しかし、安全率の絶対値は 1.10 より大きいため、判定基準線は図-4 に示した安全率 1.0 の赤線で妥当と思われる。

図-3 昭和 42 年豪雨時の解析位置図（神戸市灘区）

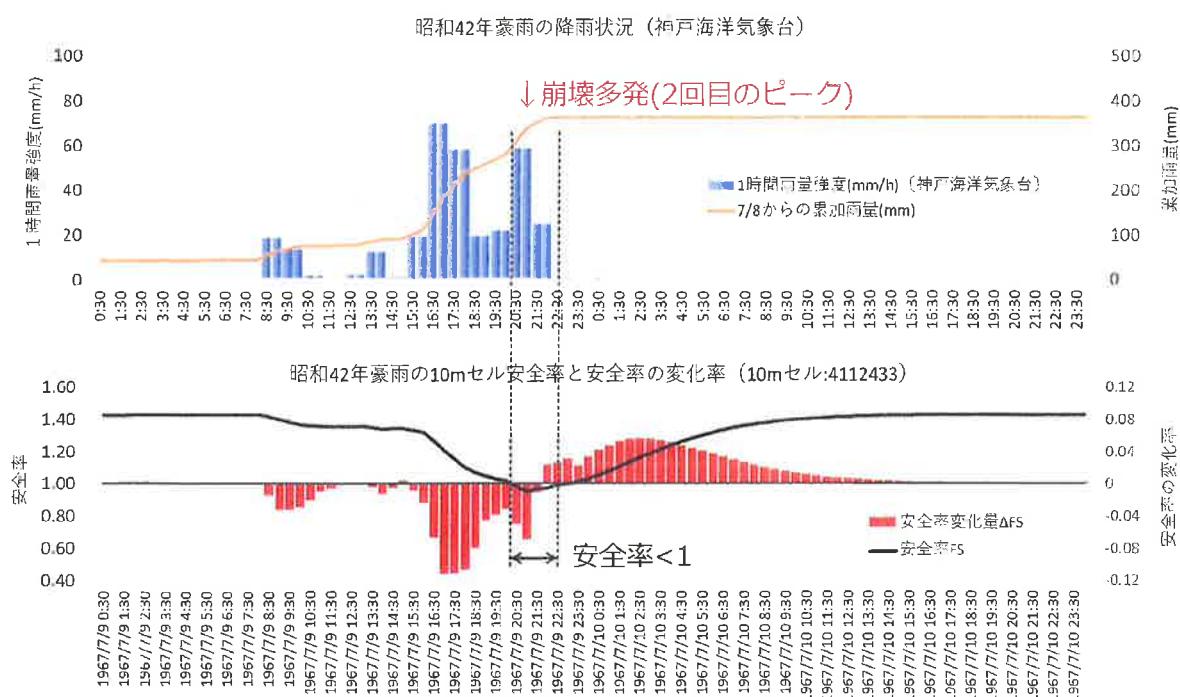
図-2 は昭和 42 年に六甲山系で出現した豪雨のハイエトグラフを示す。7月 7 日から降り出した雨は、翌々日の 15:00 まで 100.5 ミリ降っていたが、16:00 頃から急に大きな降雨強度が出現し、その後 8 時間で 270.7 ミリの降雨に見舞われた。この降雨パターンは、大きな土砂災害が発生しやすい降雨末期にピークを持った降雨が降る典型的な「後方集中型」であった。このため、六甲山系では多くの崩壊が発生した。この降雨を用いてリアルタイムハザードシステムで安全率を求め、その時間変化率を計算した結果を二軸で示した。計算を行った地点を図-3 に、結果を図-4 に示す。

図-2 昭和 42 年豪雨のハイエトグラフ、安全率とその変化率

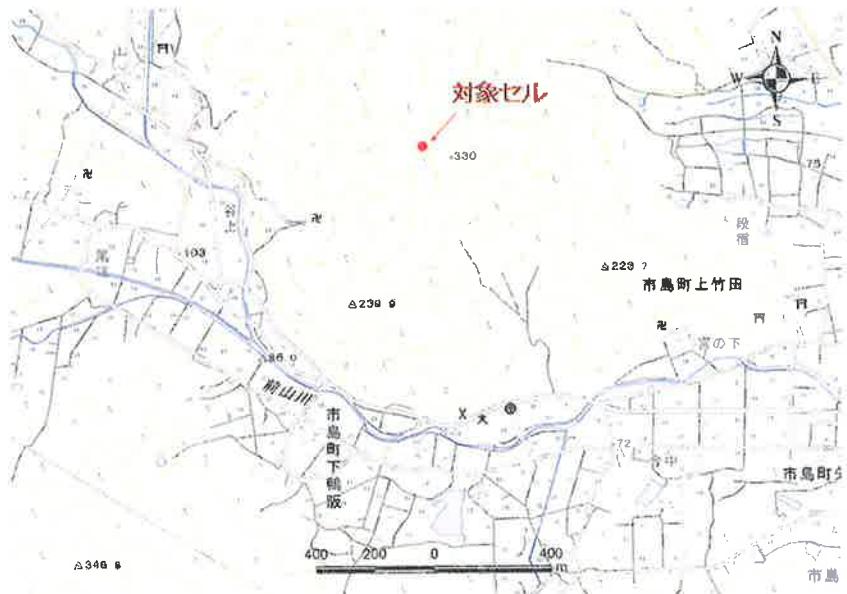
図-6 2014 年丹波豪雨の解析位置図（丹波市市島町）

図-6 に二軸のための計算を行った地点を示す。この時の安全率とその変化率を二軸に示した結果を図-7 に示す。この図には、土石流が多発した時刻付近を赤丸で示した。これによると、安全率の絶対値は土石流が発生したにもかかわらず 1.0 を切っていないことがわかる。しかし、変化率は -0.09 ~ -0.06 と、図-4 に比して大きな値を示している。これは、90 ミリを超える大きな降雨強度であったために、安全率は大きく低減を示したものと思われる。この土石流の発生を危険とするために、強雨時では図-7 に示したように、第2象限に、安全率の絶対値では 1.0 以上であっても、危険となる新たな閾値を設ける必要があることが判明した。このため、本研究では、新たな閾値として、強雨時の場合は図-7 に示す判定基準線を設定することとした。

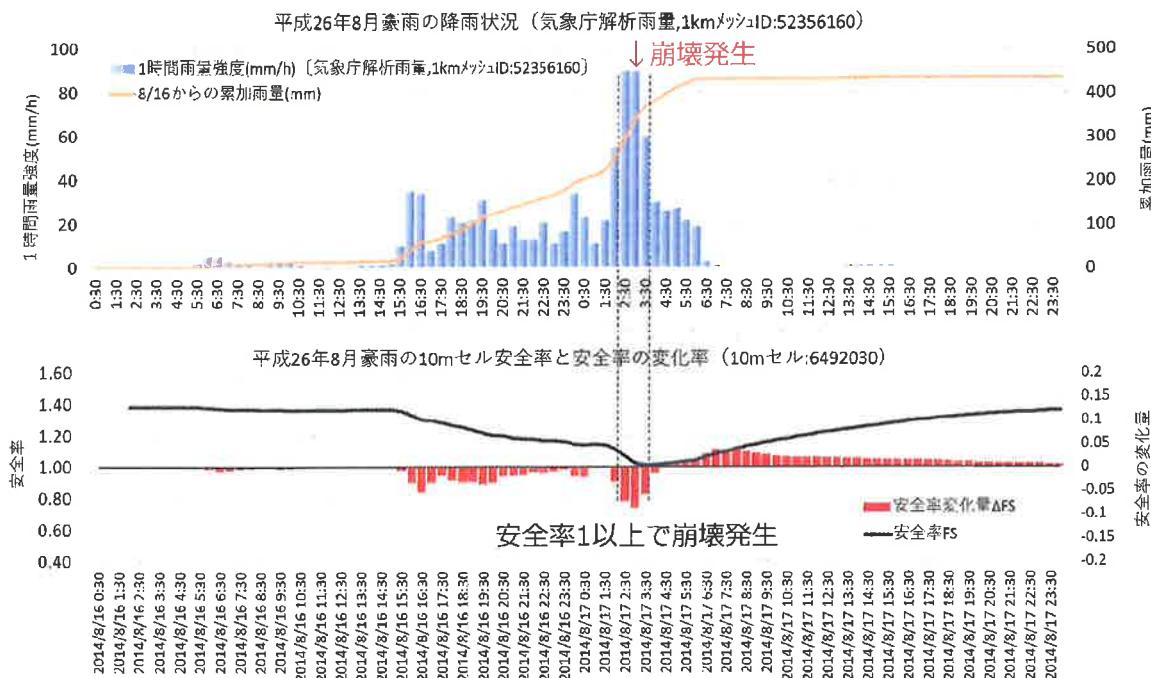
2014 年の 8 月には各地（北六甲、丹波、広島）で 90 ミリ/時以上の強雨が降り、これによりそれぞれの場所で、土石流災害が発生した。図-5 は丹波市「北岡本」で観測されたハイエトグラフを示す。8 月 16 日 16 時までに大きな降雨は見られず、16 時から翌朝 8 月 17 日 6 時まで、15 時間の継続を持った降雨が出現した。その中で 17 日 3 時の降雨強度は 91 ミリにも達する大きな強度を持った降雨であった。この強雨により、丹波市市島町徳尾地区では、数多くの土石流が出現した。

図-5 2014 丹波豪雨ハイエトグラフ、安全率とその変化率

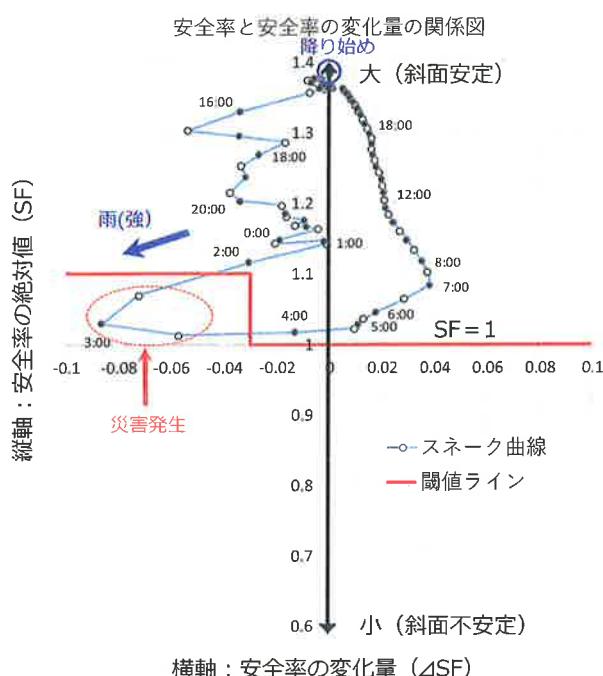
図-7 二軸図 (2014 年丹波市)

このような現象が発生すると、静力学的に考えている土質力学に基づく安定解析では、強雨によるメカニズムが、入っていないため、安全率が 1.0 以上でも崩壊する場合が考えられる。ここでは、第 2 象限に新たな閾値を導入することにした。

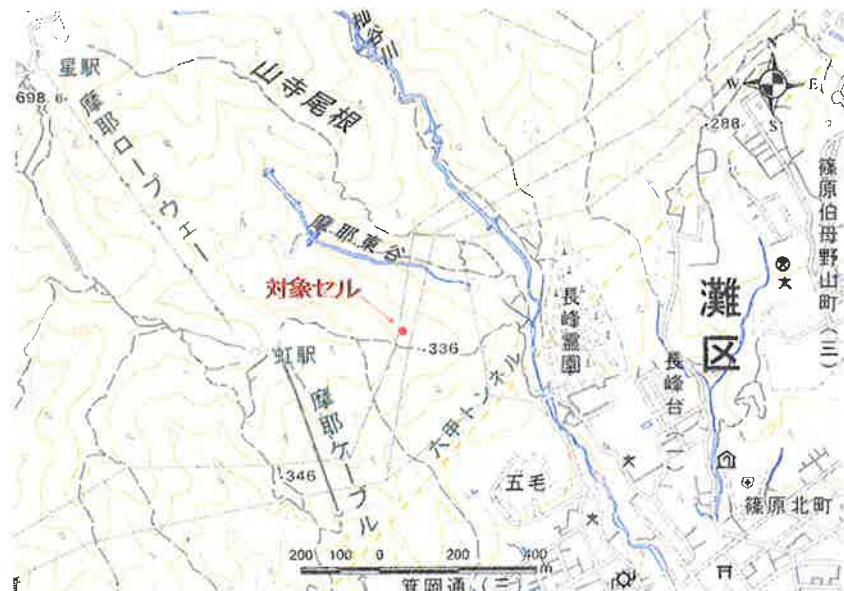
図-9 昭和 36 年豪雨の解析位置図（神戸市灘区）

本研究では、リアルタイムハザードシステムを用いて、安全率で崩壊発生の有無を考察しているため、この中休みがどれくらい継続すれば、先行降雨の影響が除去できるかを二軸モデルで検討した。検討した地点を図-9に、その結果を図-10に示す。この図-10によれば、最初の降雨では、降雨継続時間の末期に安全率が1.0を1.5~2.0時間切っており、崩壊が発生した可能性がある。しかし、降雨の停止に伴って安全率は回復し、徐々に大きくなり、約12時間後の2番目の降雨の降り始めまでは、最初の計算開始時点付近まで、安全率が回復していたことがわかり、先人が想定していた表土層内の雨水が流下していたことを計算上でも確認できたことになろう。この結果を信じると、六甲山の場合、約12時間無降雨に近い状況が継続すれば、最初の降雨の影響をリセットできるようである。約12時間以内に降雨が再開すれば、図-10では安全率が低下を開始するため、わずかの降雨量であっても、崩壊が発生する状況になることが推定される。また、再開後の降雨強度の大きさによっては、第1象限から第2象限に移行し、それが強雨であった場合は新たな判定基準線で崩壊の発生が想定できる。

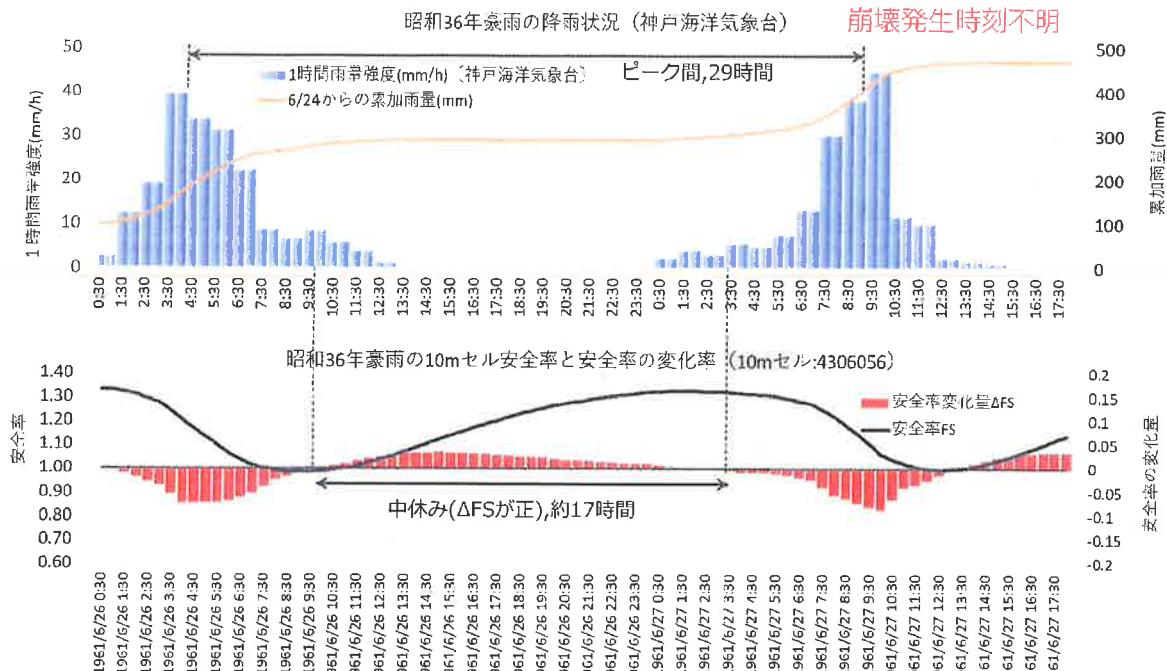
中休み型降雨の事例として、ここでは昭和 36 年の六甲山系の事例を取り上げる。昭和 36 年豪雨のハイエトグラフを図-8 に示す。最初のピークの総降雨量が 195.2 ミリ、その後中休みが 15 時間あった後に、最初のピークにほぼ匹敵する 177.3 ミリ総降雨量があった。前述したように、両方の総降雨量を加えると 372.5 ミリとなり、昭和 13 年災害時の降雨量に匹敵する降雨であったが、中休みがあったため、昭和 36 年豪雨では、287 カ所の崩壊と少なかった<sup>6)</sup>。これらの崩壊は、山腹斜面の崩壊に加えて、高度成長政策の影響を受けて、保全対象物が多い造成中の斜面や段丘崖も崩壊した。しかし、崩壊数は、昭和 13 年や、後に発生した昭和 42 年災害に比して 1/10 にも満たなかつた。この原因として、長時間の降雨中休みがあつたため、表土層内の雨水は下流に流下し、先行降雨としての影響が少なかつたものと考えられていた。

図-8 昭和36年ハイエトグラフ、安全率とその変化率

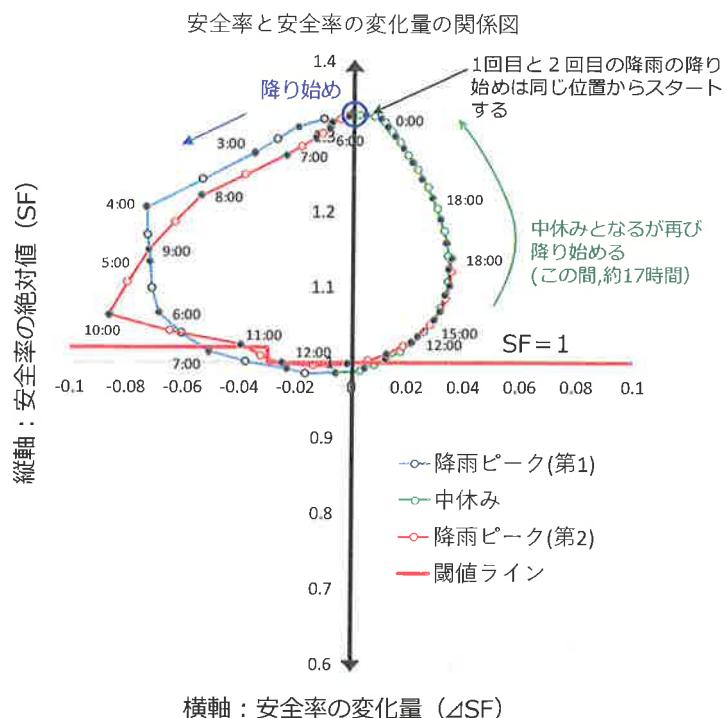
図-10 二軸図（神戸市灘区）

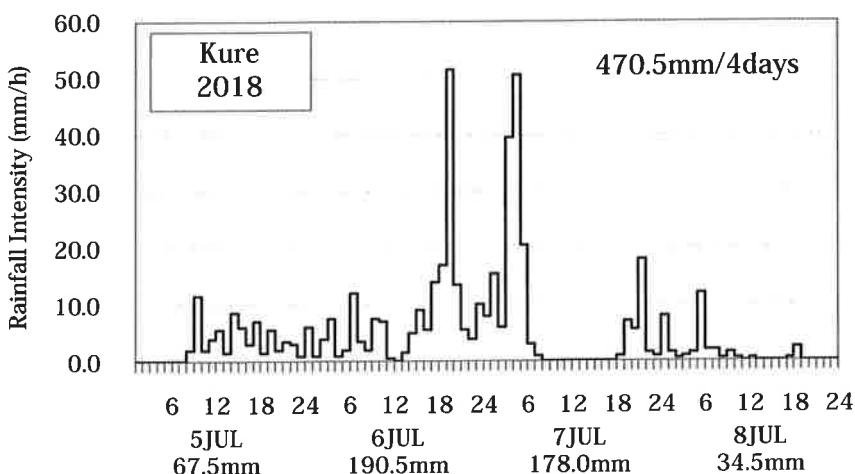
2018年に西日本で多発した7月豪雨は、全国のアメダス観測地点の約10%に相当する139地点で、72時間降雨量が記録更新となる降雨が出現した<sup>8)</sup>。この降雨により、広島県や愛媛県では土砂災害が多発した。これらの県でも、総降雨量（最大時間雨量）は、広島県「呉」で約400ミリ（51.5ミリ/時）、「広島」で約420ミリ（44ミリ/時）、愛媛県「大洲」で約320ミリ（32ミリ/時）、「獅子越峠」で約420ミリ（33ミリ/時）、「宇和島」で約340ミリ（49ミリ/時）であった。これらの降雨の特徴は、総降雨量は大きいが、最大降雨強度は小さいという長雨型の降雨であった。この一例を図-11に示す。この図からは、大局的には、後方集中型の降雨であったが、後方の集中部分ではピークが二つに分かれていること、そのピークの大きさは50ミリ/時と強雨には該当しない<sup>2)</sup>大きさであったこと、降雨継続時間は7月5日の9:00~7月7日の8:00まで約49時間と丸2日間継続していたことがわかる。この降雨特性は、かつて提案した<sup>2)</sup>強雨ではなく、30ミリ/時~70ミリ/時の弱雨型であることがわかる。この降雨により、多くの土砂災害が出現したが。その様子の一部の概要は、本報告集の別報<sup>13)</sup>で紹介しているので参照されたい。

図-11 呉ハイエトグラフ（気象庁アメダス）

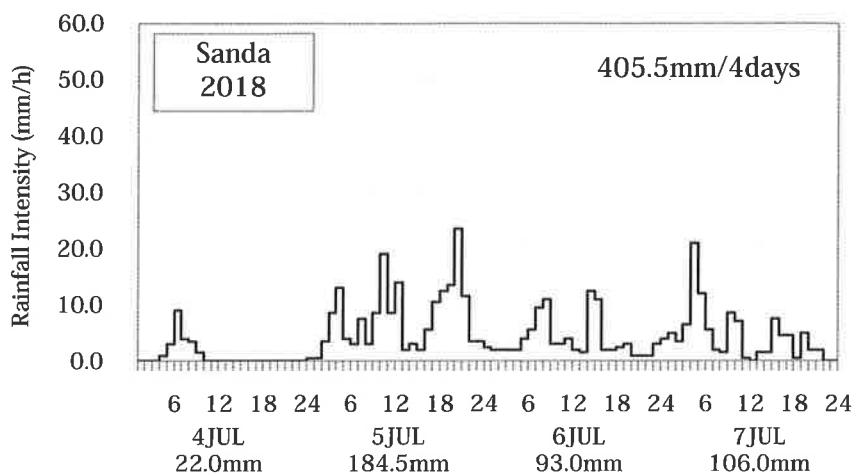
この豪雨により、兵庫県においても大きな災害には至っていないが、山腹斜面の崩壊事例が出現した。この事例のハイエトグラフを図-12に示す。この図では、解析雨量を用いているため30分間ごとの雨量を用いて、図示はこの値を2倍した1時間雨量で表示している。この図より、「三田」においては7月5日深夜から7月7日22時頃まで降り続いていることがわかる。主なピークは二つあり、最初のピークは7月5日19~20時頃に最大降雨強度23.5ミリ/時で、二番目のピークは7月7日の3:30~6:00頃までで、最大降雨強度は21ミリ/時と小さかった。現地の住民からの報告では崩壊は2番目のピーク中の5時30分頃であった。

図-12 三田ハイエトグラフ（気象庁アメダス）

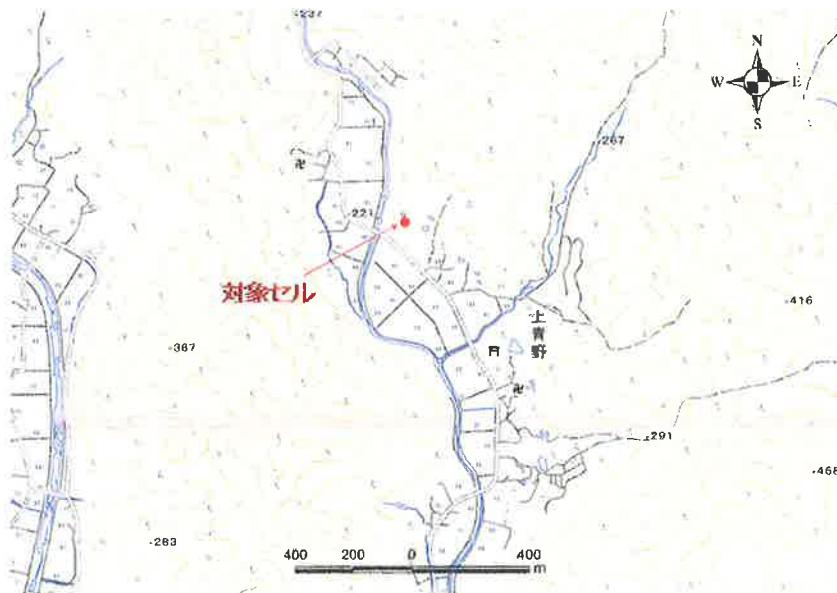
検討した地点の位置図を図-13に示す。この図に示したように、この地点はこの時に崩壊が発生した場所で、地質は有馬層群である。この時の解析雨量に基づくハイエトグラフを図-14に、二軸モデルの結果を図-15に示す。継続時間が長いため、第二ピーク付近の状況が不明である。このため、この付近に状況を図-15に右に拡大して示した。

図-13 2018年7月豪雨の解析位置図（三田市上青野）

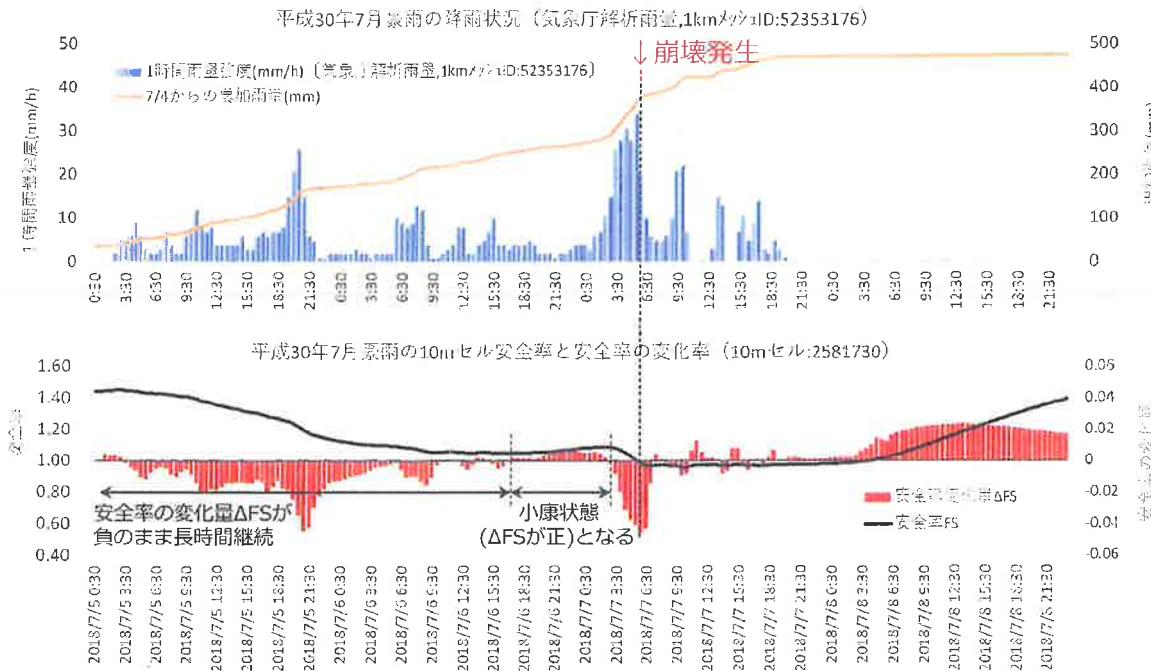
図-14 2018年7月豪雨のハイエトグラフ、安全率とその変化率

ため、長い滞留時間により土の強度が低下している可能性が考えられる。このため、本事例では、滞留時間が 12 時間以上であると膨潤により強度が低下するとして、安全率が 1.0 以上であっても崩壊するものとして、図-14 に示すように、新たな閾値を設定した。これにより、崩壊発生が判定できるものとした。

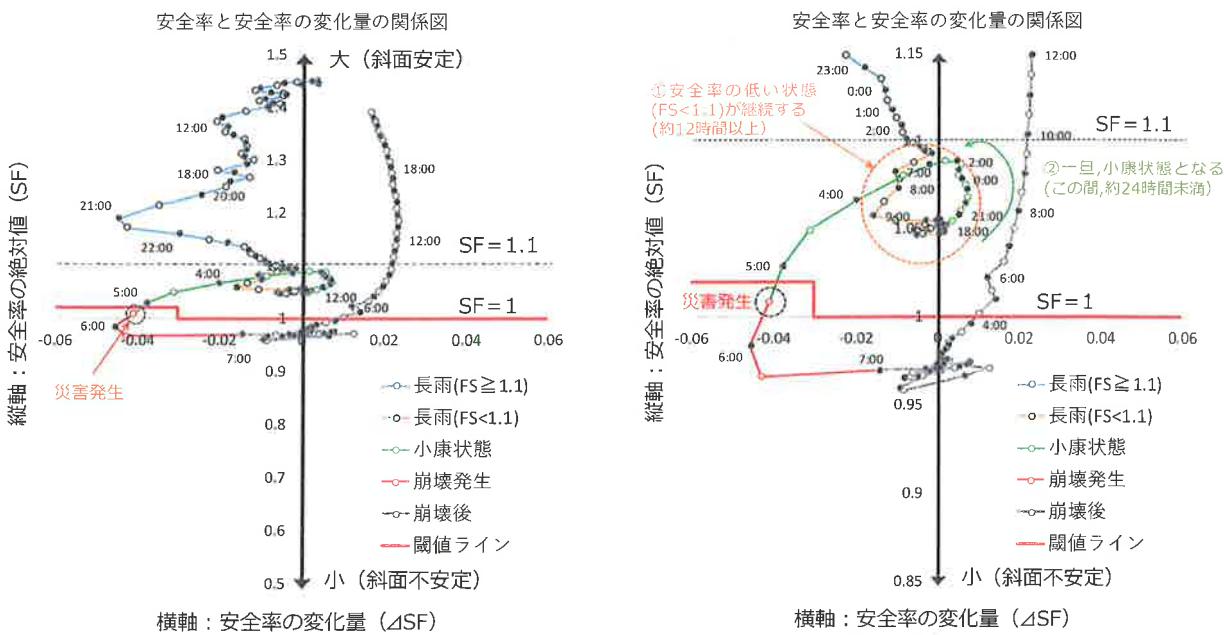
図-15 二軸図（三田市上青野、右図は左図の一部を拡大したもの）

降り始めのころは、安全率は 1.40 以上と大きな値を示していたが、第一のピークにより安全率は低下をはじめ、第一の降雨ピークの終わりころには安全率は 1.1 くらいになっている。これ以降を示している図-15 を参照すると、三つほどの小さなピークにより安全率は 1.05 くらいまで低下し、その後の少雨により安全率は再び増加し、第 1 象限で 1.08 くらいまで回復したが、その後、第二のピークとなる降雨が降りはじめると、再び第 2 象限に移行し、急激に第 3 象限に移行した。本来はこの第 3 象限移行時が崩壊の発生となるが、本事例は第 2 象限で現地では崩壊が発生した。この間、安全率が 1.1 以下のゾーンに滞留しており、本事例では滞留時間は 17 時間であった。この地点では神戸層群であった

二軸モデルの結果を図-19 に示す。二軸方式の検討開始は図-18 の第一ピークの途中からであるため、第 2 象限からスタートしているが降雨のピーク時では安全率は 1.1 以下になり、その後、第 2 ピークの降雨まで、約 12 時間安全率 1.1～1.03 に滞留しており、長雨の定義を満足しているため、図-15 に示した長雨の閾値を設定したが、本事例ではこの閾値とは関係なく、安全率 1.0 を切り、第 3 象限に移行した。移行後 1 時間後に崩壊が発生したと推定されており、ハザードシステムは崩壊発生を正しく予測できたと思われる。

/時を超える顕著なピークが見られた。第一ピークの降雨で、安全率は19時頃に1.1以下になり、13時間1.1以下が継続する長雨の条件になっていた。このため、二軸図には図-15に示した長雨の閾値を設定した。検討した地点を図-22に示し、その結果を図-24に二軸図として示した。当該地域の土砂災害警戒区域ではこの豪雨では赤にならなかったが、図-24に示すように、二軸図でも、危険領域には入ることなく、崩壊発生の危険性がなかったことが、二軸解析からも示された。このため、本報では、長雨の定義を先に示した1.1~1.0での安全率が12時間以上滞留した降雨とすることは妥当であったと思われる。

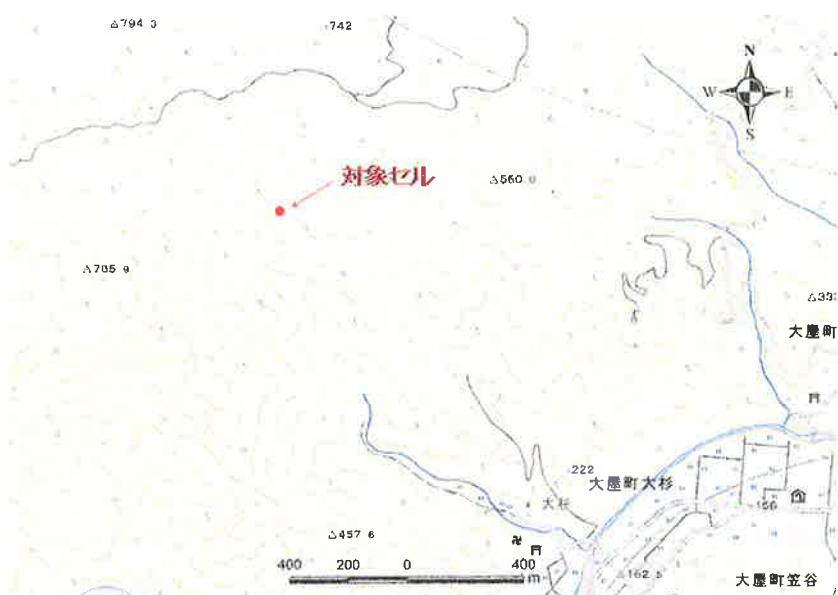
当該地におけるハイエトグラフを図-18 に示す。解析対象地点の位置図を図-16 に示す。この位置の詳細な地形図を図-17 に示す。この場所ではまず図-17 詳細地形図で示すメッシュ番号 3713972 を対象とした。この地点は、谷壁斜面に相当している。ここでは、総降雨量は 481.3 ミリ、最大降雨強度は 38 ミリ/時であった。7 月 4 日の 0:00 から 7 月 7 日の 14:00 頃まで 4 日間 86 時間の継続時間であった。降雨特性は 7 月 5 日の 7:00～23:00 頃までの第一ピークと、7 月 6 日 9:00 頃から 7 月 7 日の 10:00 頃までの第二ピークが見られる。崩壊は第二ピークにより発生した。

図-16 平成 30 年 7 月豪雨の解析位置図（養父市大杉谷）

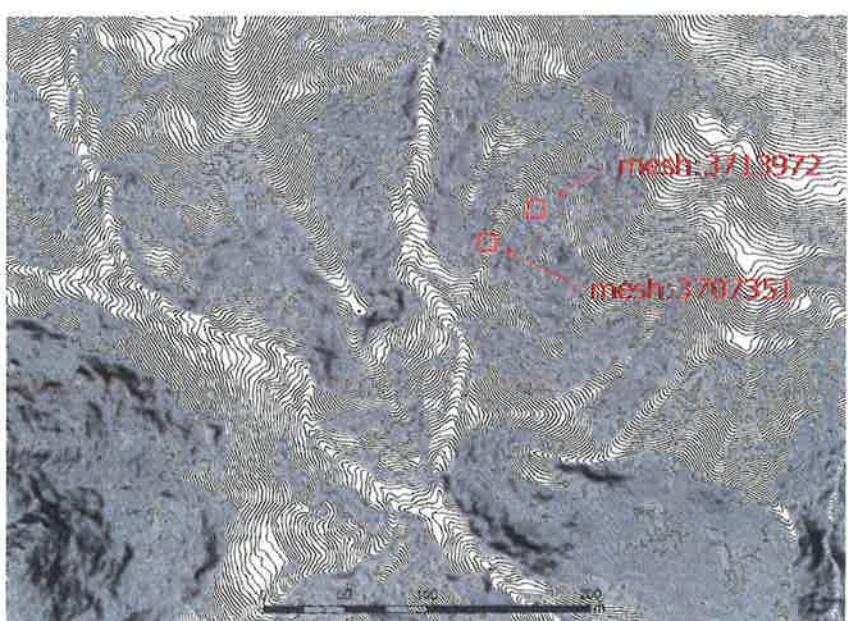
図-17 詳細地形図（図-16 の対象地点を拡大した図）

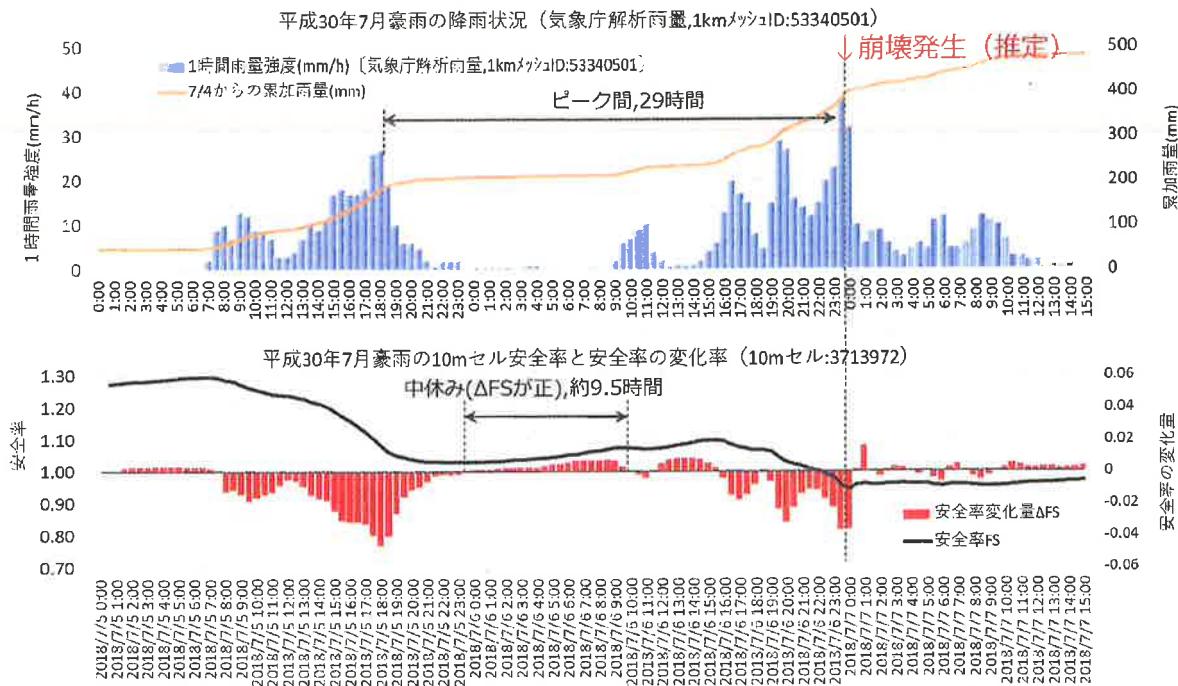
図-18 7月豪雨のハイエトグラフ（養父市大杉谷；3713972）、安全率とその変化率

本崩壊は、広い崩壊地であるため、崩壊地内に多くのセルが設定され、結果として多くのセルで赤判定となる結果となった。これにより本地区では、急傾斜型ではなく土石流型の崩壊と判定した。このため、同じ赤判定でも、セルの場所が違えば二軸の計算結果がどのように異なってくるかを知るために、同じ崩壊地内下流の渓床のセル（メッシュ番号：3707351）を対象として、二軸の検討を行ってみた。ハイエトグラフを図-20に示す。同じ地域であるため、ハイエトグラフは図-18と同様であるが、検討した場所が異なるため、安全率とその変化率は異なっている。これらを用いて、二軸図を作成した。その結果を、図-21に示す。その結果、この地点では、第1ピーク時で、崩壊が発生する可能性があることを示していた。このことは、同じ崩壊地内でも、谷壁斜面と渓床では危険度の出現時間が異なり、渓床の方が谷壁斜面より早く出現することを示している。この理由としては、渓床では傾斜が緩であるため表土層は厚く、表流水の集水により水位が大きくなつて危険になると思われるが、山麓で実際に確認された崩壊出現時刻は第2ピークであった。この確認は谷壁斜面の崩壊が出現し、その規模が大きかったため、崩土が山麓まで流下したものと推定された。渓流では、常に浸食作用が発生する可能性があるため、大きな流域面積の場合には渓床の表土層を薄く仮定している。しかし、2,000～2,500m<sup>2</sup>以下の集水面積ではこの仮定に該当しないため、第一ピークで赤になったものと思われるが、リアルタイムハザードシステムは崩壊規模を想定するものではないためこのような結果になったものと思われる。しかし、このように二軸方式では場所の違いによって、危険度の出現が異なることが明らかになった。このことは、土砂災害警戒区域という広い範囲を対象とした危険度の予測では、毎時降雨によって危険場所は異なる可能性があるが、土砂災害警戒区域内の最少の安全率を対象とした二軸方式の導入を今後考える必要があることを暗示している。

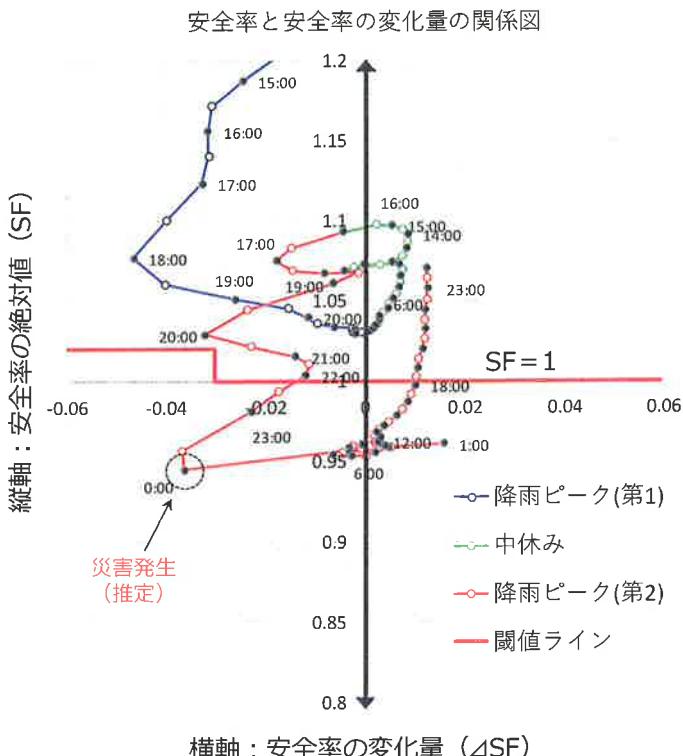
図-19 二軸図（養父市、大杉谷；3713972）

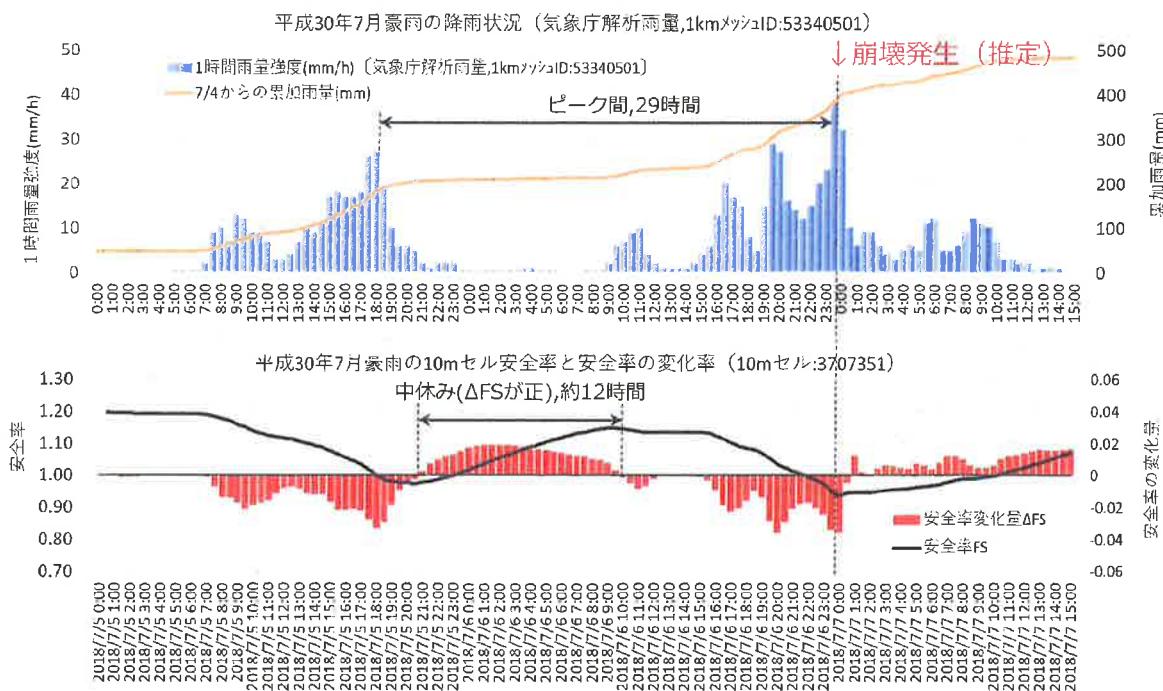
図-20 7月豪雨のハイエトグラフ（養父市大杉谷：3707351）、安全率とその変化率

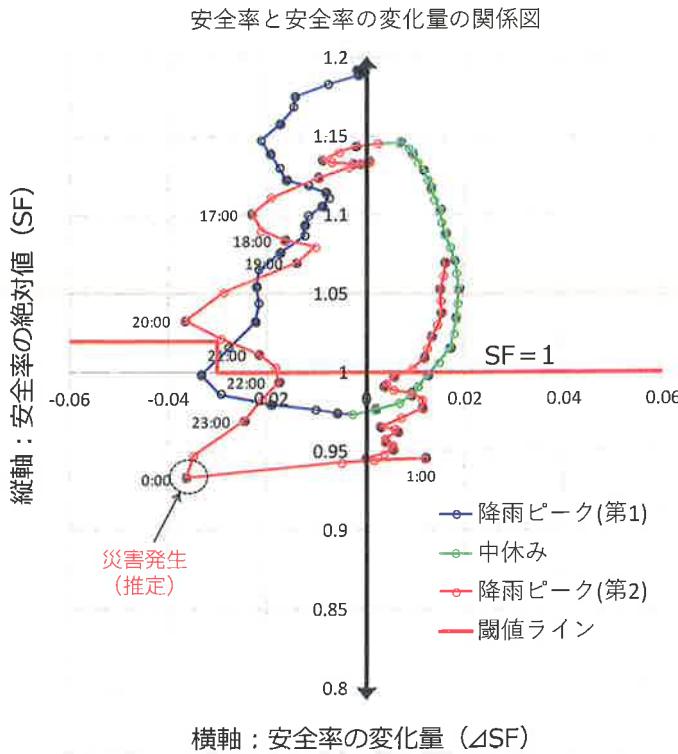
図-21 二軸図（養父市、大杉谷；3707351）

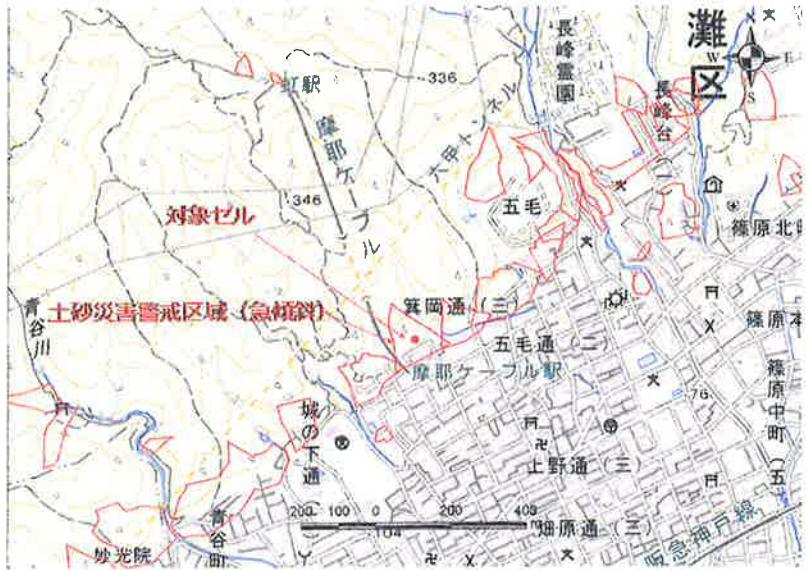
図-22 平成30年7月豪雨の解析位置図（神戸市灘区）

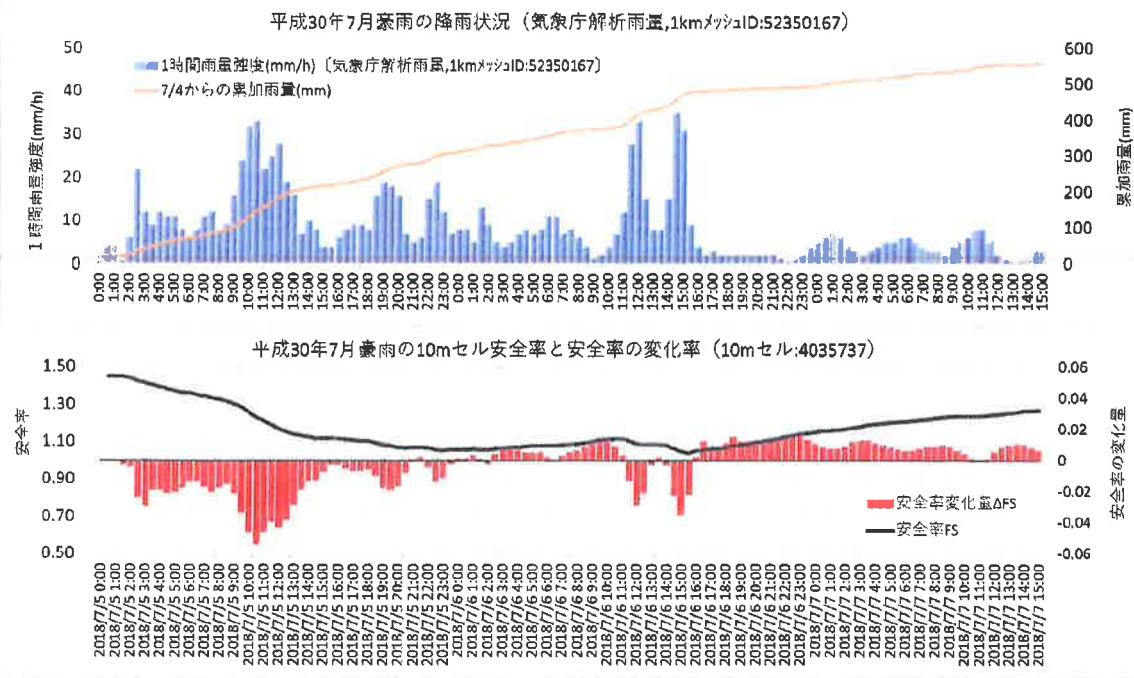
図-23に、当該地域のハイエトグラフを示す。ここでは、総降雨量は592.6ミリ、最大降雨強度は35ミリ/時であった。7月5日の0:00から7月7日の15:00頃まで3日間63時間の継続時間であった。降雨特性は7月5日

図-23 平成 30 年 7 月豪雨のハイエトグラフ（神戸市灘区）、安全率とその変化率

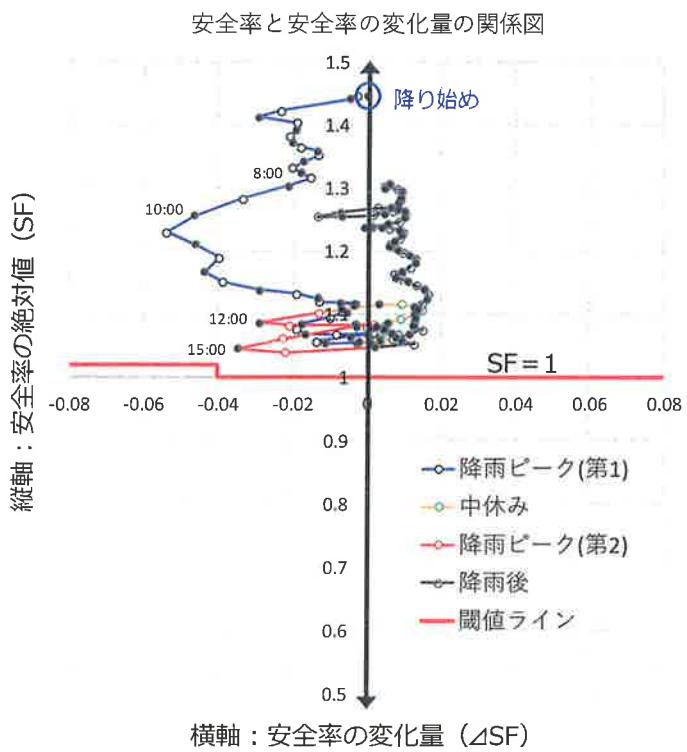
図-24 二軸図（神戸市灘区）
