【建設工学研究所論文報告集第 63 号〔報告〕2021 年 11 月】

## 丹波市で発生した 0 次谷における崩壊、土石流発生場の特徴と 類似した場の抽出方法

The extraction method from the topographical features of slope failure sites in  
zero-order basin

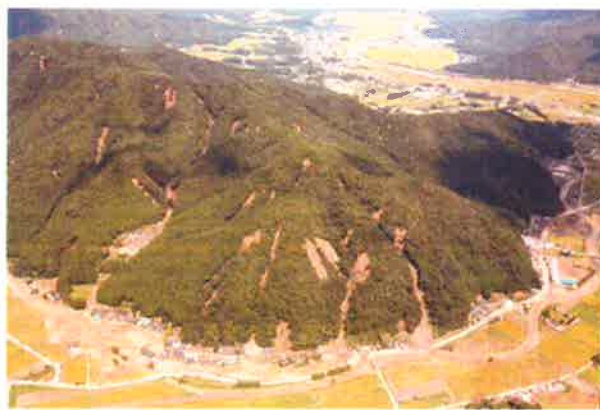
写真 1 土砂災害の状況<sup>1)</sup>

平成 26 (2014) 年 8 月豪雨によって、兵庫県丹波市では多くの崩壊や土石流、洪水被害が発生<sup>1)</sup>した(写真 1 参照)。この災害は、短時間に時間雨量 80mm を超えるような強雨(短期集中型)であり、地中へ浸透しきれない雨水が地表面流となって一気に溪流へ流入することから、溪床堆積土砂が流動する土石流が発生しやすかったと考えられる。これまで著者らは、この豪雨における土石流発生事例を対象とし、表層崩壊リアルタイムハザードシステム(以降、システムと呼ぶ)<sup>2)</sup>の検証を行い、土石流の発生機構に関連した課題が確認されたため、土石流の発生機構を考慮した新たな判定方法を検討、提案<sup>3)</sup>した。その結果、土石流の発生溪流の捕捉率、空振率の向上が図られた。一方、溪床堆積土砂が流動する土石流以外に 0 次谷で崩壊が発生し、土石流化している崩壊起因型土石流の事例が複数箇所確認できた。

を記録した。総雨量は 454mm である。時間雨量は、100・150 年確率、24 時間雨量は 500・1000 年確率の降雨と推定<sup>5)</sup>されている。また、丹波市域における降雨（整理期間は 8 月 14 日 0 時～17 日 24 時まで）と崩壊箇所空間分布を図 2 に示す。この図に示すとおり、最大時間雨量で 40mm、総雨量で 400mm 以上の範囲で、崩壊が発生し、より最大時間雨量が大きく、総雨量が大きい箇所で崩壊が多発していると報告<sup>5)</sup>されている。また、写真 1 に示すように崩壊と土石流が多数発生している状況が確認できる。

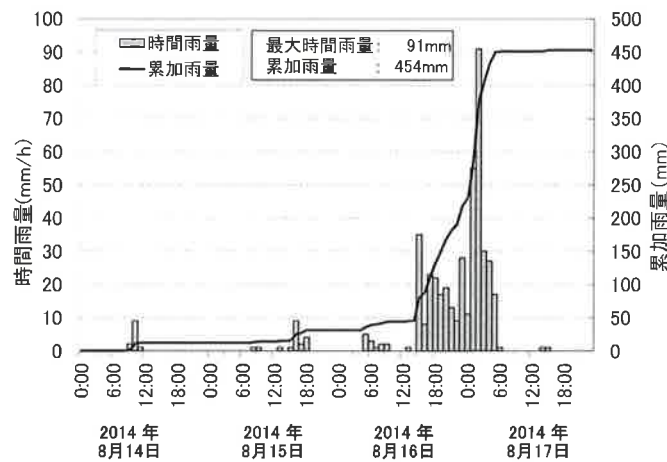
図1 平成26(2014)年8月14~17日の降雨状況(北岡本観測所)<sup>5)</sup>

災害発生箇所近傍に位置する国土交通省所管の雨量計「北岡本」のハイエトグラフを図1に示す。この図から、災害発生より3日前の8月14日11:00頃に時間10mm程度の降雨があった後、15日9:00頃から断続的に降雨が見られる。前日の16日16:00に時間雨量35mmを記録してから10mm程度が継続し、17日3:00に最大時間雨量91mm

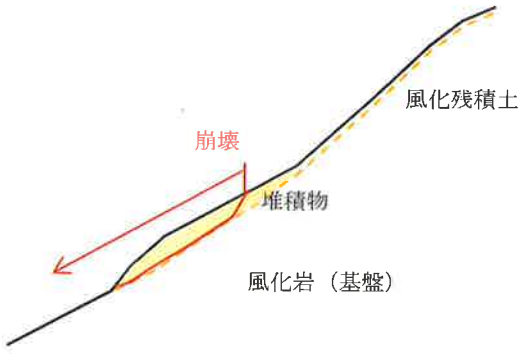
<p>堆積物が崩壊し、下流側へ流下</p>

<p>風化残積土・堆積物が浸食され、下流側へ流下</p>
<p>0次谷の堆積物（下流に遷急線が認められる）が遷急線付近で崩壊し、土石流化する。 堆積物の厚さは3~5m程度。</p>	<p>0次谷の堆積物上流に遷緩線があり、急傾斜地から集まった表面流によって堆積物・風化残積土が浸食され、土石流化する。堆積物は1m程度と薄い。</p>
Cタイプ	Dタイプ

崩壊起因型土石流が発生した渓流の崩壊発生箇所について、崩壊前の空中写真ならびに崩壊前（平成 24（2012）年 1～3 月計測）、崩壊後（平成 26（2014）年 9 月計測）の 1mDEM から作成した地形図、縦断図などを用いて分析した。分析の結果、崩壊起因型土石流が発生した崩壊発生箇所は、地形的に大きく 4 つのタイプに分類することができた。タイプ分類を表 1 に示した。表に示す A タイプは、0 次谷内に比較的緩やかな傾斜地が分布しており、その下流に遷急線が認められる。崩壊は、この遷急線を含んで発生している特徴が認められる。つぎに B タイプは、溪流内に比較的緩やかな傾斜地が分布しており、その緩傾斜地内で浸食と考えられる土砂移動が発生している特徴が認められる。また、C タイプは、溪流内に比較的緩やかな傾斜地が分布し、その上流側が急傾斜地となっており、急傾斜地の下流側が崩壊している特徴が認められる。最後に、D タイプは、急傾斜地の斜面の崩壊が、そのまま最急勾配方向に直線的に斜面下部まで流動化している特徴が認められる。

的緩やかな傾斜地が分布しており、その下流に遷急線が認められることから、0次谷の堆積物が崩壊、流動化した現象であると考えられる。CタイプもAタイプとは異なるものの0次谷の堆積物が上流側の遷緩線より下流で、崩壊が発生して、土石流化したものと考えられる。この2つのタイプで土石流化するような場を予め危険箇所として認識しておくことができれば、避難や防災対策の検討などに活用することができると考えられる。

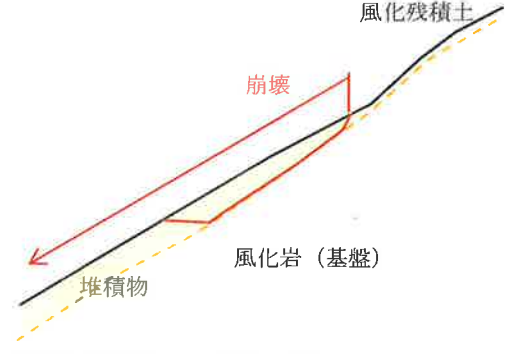
<p>堆積物が崩壊し、下流側へ流下</p>

<p>風化残積土が崩壊し、下流側の傾斜変化点も少ないことから、下流まで流下（落下）</p>
<p>0次谷の堆積物上流に遷緩線があり、急傾斜地から集まった表面流、地下水位の上昇によって崩壊し、土石流化する。堆積物は2m程度とBタイプより厚い。 堆積物の厚さは3~5m程度。</p>	<p>0次谷の風化残積土が崩壊、流下（落下）する。崩壊メカニズムは、これまでの谷壁斜面と同様である。 風化残積土の厚さは1m程度と薄い。</p>

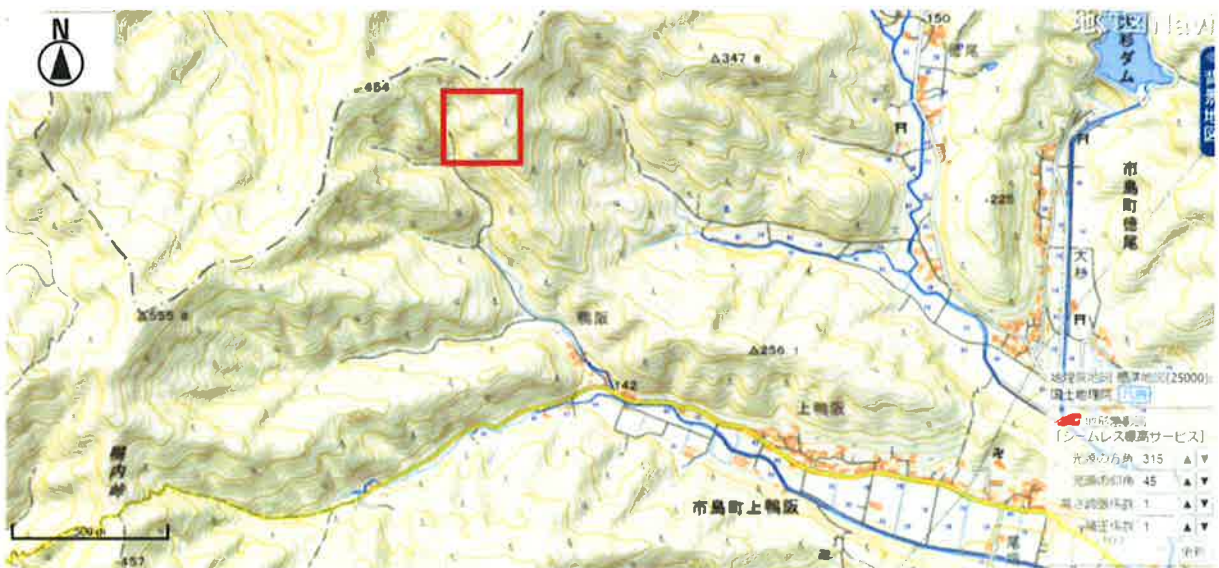
図4 地形図(地質図ナビより)<sup>6)</sup>

調査地は、図4の赤四角に示す兵庫県丹波市市島町上鴨坂周辺である。斜面は、南西向きでわずかな凹地形が確認できる。地質は、図5に示す5万分の1地質図幅「福知山」<sup>6)</sup>によると丹波帯三俣コンプレックスのMm:頁岩、珪質頁岩を伴う、Mg:緑色岩類と超丹波帯高津層、Ts:砂岩が分布した境界部で非常に複雑な地質構造となっている場所である。

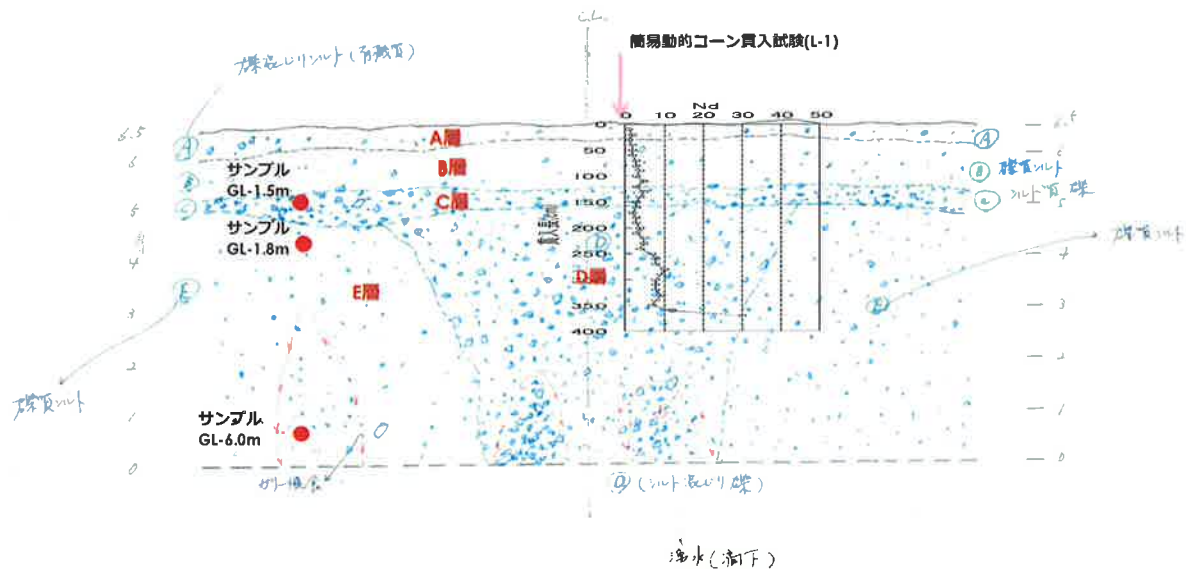
図10 滑落崖のスケッチ<sup>4)</sup>

つぎに、崩壊した古い崖錐堆積物の状況を確認するために、崩壊地の土流に確認できる崖面の状況を観察した。観察の結果を図10に示した。また、地表面から深さ1.5m、深さ1.8m、深さ6mの箇所では崖面からサンプルを採取して物理試験を行い、その性状を把握した。図に示すように露出した地盤は上位から下位に以下のように区分できた。ここで、A層、B層、C層はほぼ水平に堆積している状況が確認できたが、D層は、E層を分けるように分布しており、崖下（深さが深く）になるほど幅が狭く不連続となっており、不整合面となっていた。また、D層の下では、染み出し程度の湧水が確認できた。このことから、豪雨時には、D層内を流れる地下浸透流がある可能性が高いと考えられる。

- A層(礫混じりシルト、やや有機質)
- B層(礫質シルト)
- C層(シルト質礫)
- D層(シルト混じり礫)
- E層(礫質シルト)

崩壊メカニズムの検討モデルは、図 9 に示した崩壊前の地形と図 10 に示した調査結果を考慮して、図 12 に示すように仮定してモデル化した。ここで、表層から A、B 層、C 層、D(1)層、D(2)層とした。A、B 層は礫混じりシルトでやや有機質であり、厚さは 1.2m で堆積範囲全体に分布しているものと仮定した。C 層は、シルト質礫で、厚さが 0.3m 程度で堆積範囲に全体的に分布しているものと仮定した。つぎに、D 層は、シルト混じり礫で厚さが 4.7m で分布していたが、簡易動的コーン貫入試験の結果から深さ 3.6m 以深では  $N_d$  値が急激に増加していたことから、D 層を  $N_d$  値が小さい層 (D(1)) と大きい層 (D(2)) の 2 つに区分した。浸食によって掘れた土層が D(1)層と考えると現地の崩壊、浸食が、D 層の内、相対的に緩い土層が選択的に流出したものと解釈ができる。

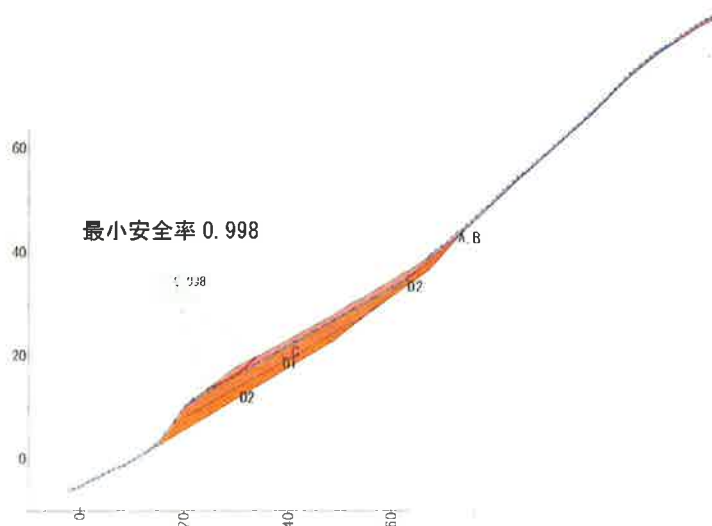
図 13 最小安全率円弧 (8/17の4時)

A、B層まで地下水位が上昇する時刻は、8/17の4時頃であったため、この時刻の地下水位を用いて安定解析を行った。安定解析の結果を図13に示した。この図に示すように遷急線を含む堆積物の箇所が最小安全率0.998を示し、極限状態である結果となっている。このことから、堆積物の下流側でA、B層が崩壊し、その後、崩壊した背後のA、B層が不安定して、後退性の崩壊が発生したものと考えられる。

仮定が多いものの、安定解析の結果から、豪雨によって、堆積物中に雨水が集中し、地下水位が上昇、堆積物の下流側遷急線上流側の A、B 層が崩壊し、後退性の崩壊が発生。さらに、崩壊が進む中、堆積物内に貯留された水の移動によって、堆積物が流動化し、さらに周辺から集水される水の流れによって、谷中央が浸食され、その結果、谷壁が不安定となり、谷壁斜面の崩壊が進んだものと推察される。結果的に D(2)層まで浸食され崩壊後の縦横断面図で確認された地形となり、安定化したものと考えられる。また土石流化したことを考えると、A、B 層の崩壊、後退性崩壊はわずかな時間で連続的に発生したものと想像する。

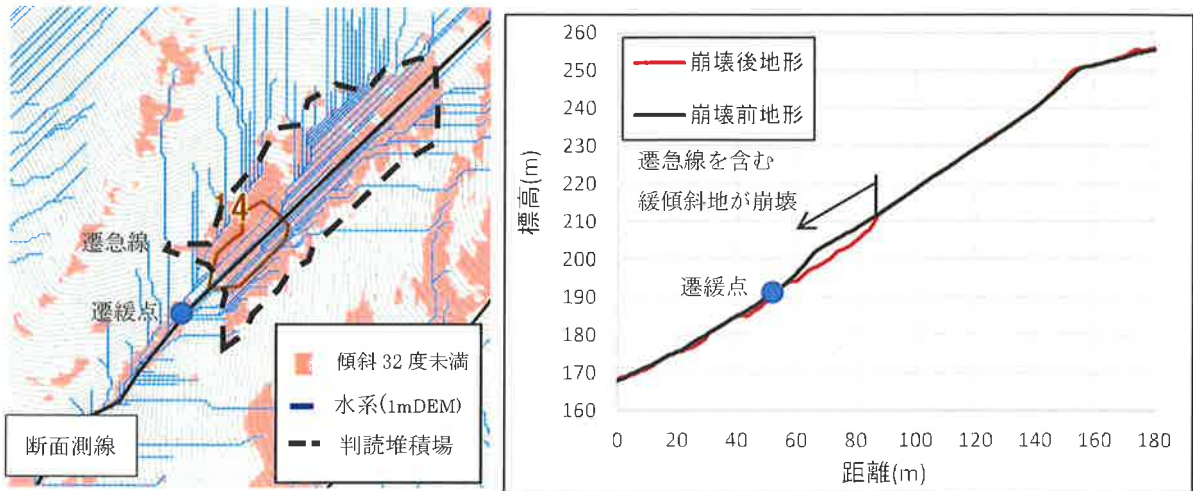
図 16 崩壊前の地形図と縦断地形（崩壊地 ID14）

に、集水面積は 4,500m<sup>2</sup> 程度の 0 次谷で、傾斜角 32 度未満の緩傾斜地が分布していることが確認でき、その面積は 950m<sup>2</sup> 以上であった。さらに、緩傾斜地の下部には明瞭な遷急線と遷緩点が認められ、同様の地形的特徴を示している。崩壊前後の縦断面図を確認すると、先に述べた箇所と同様に堆積物と考えられる緩傾斜地の下流側の遷急線上流側が崩壊していると考えられ、下流側はほとんど地形が変わっていないことから、溪床が岩盤で浸食されていないものと考えられる。したがって、先に述べた崩壊箇所と同様の地形的特徴を有しており、崩壊のメカニズムは同一と推察される。

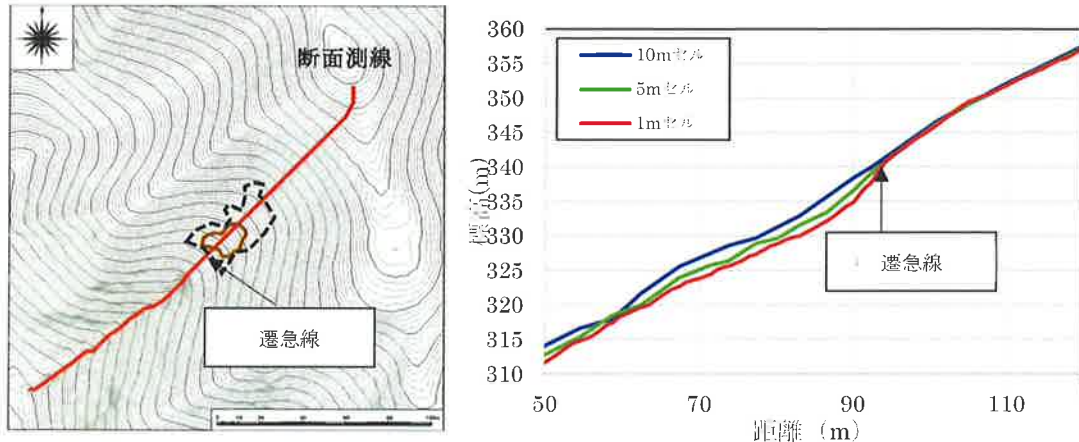
図 20 DEM サイズを変更して緩傾斜地下部の遷急線を確認した例

緩傾斜地下部の遷急線を 1m、5m、10mDEM を用いて確認した (図 20 参照)。この図からも DEM のサイズが細かいほど遷急線が明瞭になっている。10mDEM では、遷急線が不明瞭で、遷急線の判断ができないことがわかる。一方、1mDEM を用いた場合、緩傾斜地下部の遷急線が明瞭であり、1m、5mDEM を用いて緩傾斜地下部の遷急線を抽出する必要があると言える。

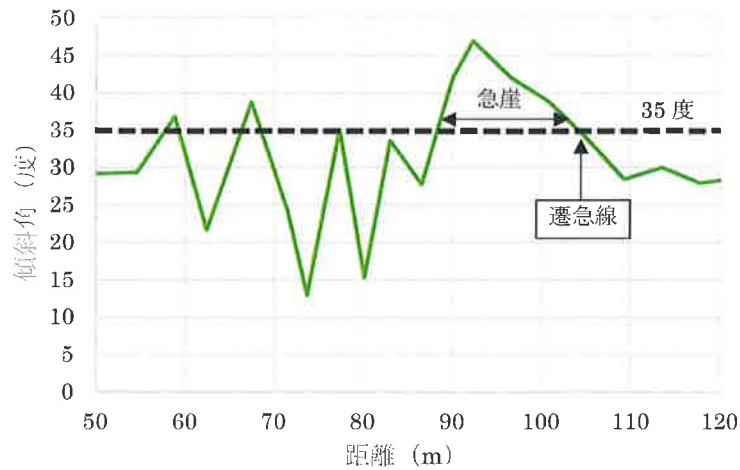
図 21 縦断面における 5mDEM の地表面傾斜角の変化 (ID252)

抽出する 0 次谷を絞り込むために、まず、5mDEM を用いて、標高から最急勾配方向を求め、累積面積 4,500m<sup>2</sup> 以上の水系上流端を求めた。この水系上流端は、0 次谷の下部の遷緩点と考えた。求めた水系上流端から水系沿いに急傾斜地 35 度以上が 10m 程度連続していることを条件とした。これは、現地調査した調査地の崩壊前の 5mDEM から作成した縦断面図 (図 21 参照) から、遷急線下部の斜面が、35 度以上で、10m 程度連続しており、ボトルネックとなる箇所で、浸食と堆積の境界部で地形的に急崖が形成されやすくなる場で特徴的な地形を表しているのではないかと考える。

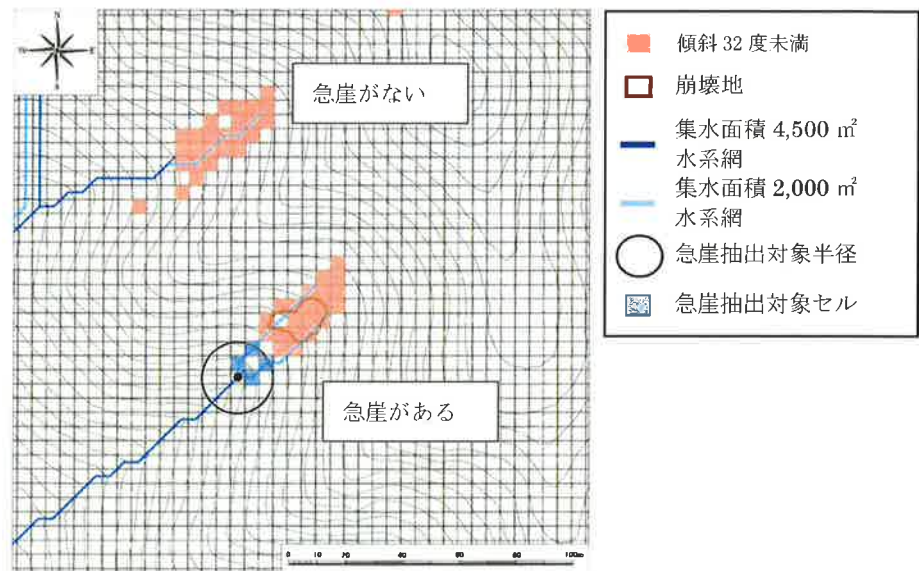
図 22 遷急線下部の急崖抽出条件設定と適用結果 (ID252 周辺)

この条件を崩壊地 (ID252) に適用した例を示す。この方法を使うことで、図 22 に示すように遷緩点とその上流の急傾斜地が抽出でき、図の上にある 0 次谷は、急崖の条件に該当しないため、抽出されず、絞り込みがうまくできていると言える。

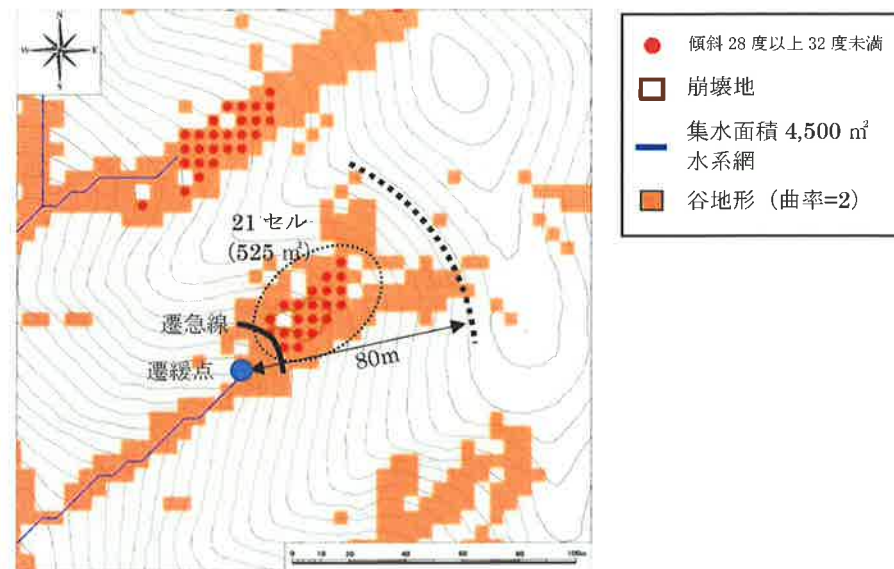
図 23 抽出条件の設定 (ID252)

調査地では、遷急線上流側に谷地形で地表面傾斜角 28 度以上 32 度未満が遷緩点（累積面積 4,500m<sup>2</sup>以上の水系上流端）から 80m 以内に 525m<sup>2</sup>分布していたことから、この値以上を抽出条件のしきい値とした（図 23 参照）。
