関西一部地域の盛土諸元と動的コーン貫入試験結果の関係

—大規模盛土造成地変動予測調査を活用して（中間報告）—

Correlation of Embankment's Factor and Automatic Ram-sounding tests Results

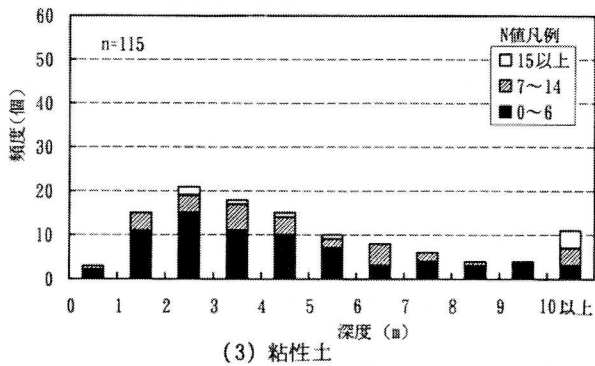
図-1.6 緩い層のN値⁶⁾

- ・被災域の幅B、長さLは様々なケースがある。これは、谷埋め盛土が多く、元地形を反映しているためと推測される。(被災した変状域の幅Bと傾斜方向の長さLの比をL/Bで表すと、谷型： $1.5 < L/B$ 、馬蹄型： $1.0 < L/B \leq 1.5$ 、帯型： $L/B \leq 1.0$ と表される)(図-1.1、図-1.2参照)
- ・緩い層(盛土+二次堆積物)の厚さは4~9mと薄いことが指摘される。(図-1.3参照)
- ・緩い層の底面傾斜角は、 10° 以内が80%を占めており、地震の水平動が地盤変位の主要原因になったことを推察させる。(図-1.4参照)
- ・地下水位は概ね高く、地表面下4m以内にあるものが80%近くある。(図-1.5参照)
- ・緩い層のN値は0~6が多い。10を超すところは礫の存在が認められ、概ね緩い層であった。(図-1.6参照)
- ・緩い層の底面の傾斜角とN値の関係より、砂質土、粘性土地盤ともN値が小さいものは浅い傾斜角で被災する傾向がある。(図-1.7参照)
