【建設工学研究所論文報告集第 58 号〔報告〕2016 年 11 月】

2016 年熊本地震被災地踏査報告

Report of an On-site Survey for Damaged Areas

Appeared by Kumamoto Earthquake in 2016

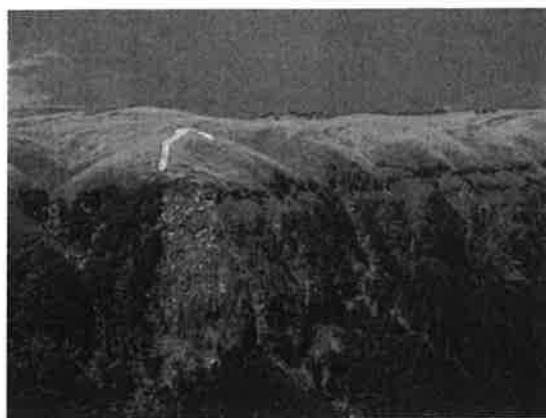
写真-1 スカイラインがほぼ平坦な阿蘇北外輪山

踏査は熊本からは、菊池阿蘇スカイラインを通って阿蘇カルデラに入った。北側の外輪山は、写真-1に示すように山頂はほぼ同じ高さで連なり、この地形を利用して通称ミルクロードと呼ばれる菊池阿蘇スカイラインが通っている。この途中にかぶと岩展望所が建設され、阿蘇谷と呼ばれる阿蘇カルデラ北側の全景が望める場所があった（図-5）が、地震により写真-2のように破壊していた。この展望所があった場所からの阿蘇谷の様子を写真-3に、阿蘇山火口丘の様子を写真-4に示す。写真-3より、広大なカルデラ盆地が存在し、主に農地として活用されていることがわかる。写真-4よりカルデラ盆地内にある火山性堆積物でおおわれた火口丘では、地震とその後の降雨による崩壊が多発していた。

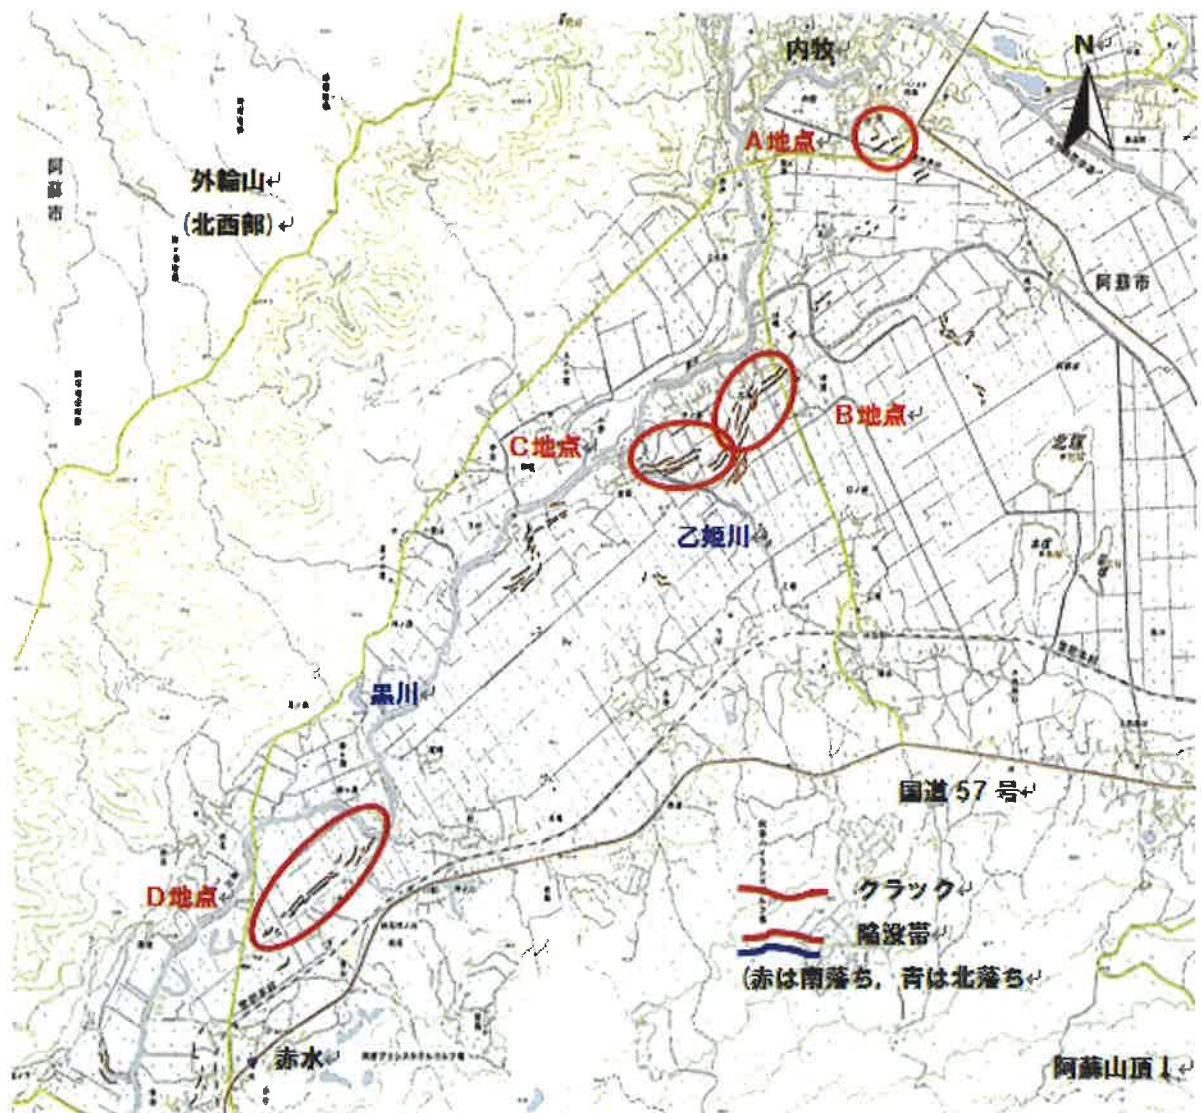
図-6 阿蘇カルデラ内の調査地点

菊池阿蘇スカイラインの途中で右折し、大観峰を左に見ながらカルデラ壁を下ると内牧地区に到達する。ここは温泉で有名な町であるが、町の南はずれの道路の途中に約1mの大きな段差が南落ちで現れていた(図-6のA地点)。この段差の様子を写真-5に示す。この段差上に位置していた家屋は大きく南側へ傾倒していた(写真-6)。この段差は、図-6に示すように、ほぼ北東から南西方向に現れていた。一方、B地点の県道175号線を横断していたキレツの走行もほぼ同じ方向であった(写真-7)。この場所での鉛直方向の変位量は1.5m程度にも達していた(写真-8)。この県道に沿ったおよそ40m離れた南側では、今度は北落ちのやはり1.5m程度の段差が現れていた。すなわち、南落ちと北落ちの小崖が一対となり、その間の地表が陥没していた。図-6に示すB地点の西には、写真-9に示すようにビニールハウスがあつたが、この陥没変位はビニールハウスの一部を通ったため、ビニールハウスが陥没に伴って大きく変形していた。

日本応用地質学会の熊本・大分地震災害調査団による調査報告速報版(その1)¹⁴⁾によると、2010年の航空レーザー計測地形データ(1mDEM)と2016年4月20日に国際航業株式会社が計測した地形データ(1mDEM)の異なる2時期のDEMを用いて、図-6とほぼ同じ範囲を対象にした数値地形画像マッチング解析の結果から、1)解析領域全体としては北～北東方向へ0.5～1.5m程度の変位が認められること、2)これは図-3に示した国土地理院による変位方向とほぼ一致していること、3)カルデラ内の西～北部で隆起が認められること、4)内牧地区(図-6のA地点)、狩尾地区(図-6のB、C地点)および的石地区(図-6のD地点)において、それぞれ1～2km四方の範囲で北～北西方向に2～5mの大きな移動が出現したことを報告している。

三地区的移動域を図-6に示した陥没場所と重ね合わせると、いずれの地区も移動域の南東側に陥没場所が出現することも上述した速報版(その1)¹⁴⁾に示されている。これより、A～C地点の陥没は、2～5mの移動に伴う引張亀裂による陥没であることが推定される。これらは写真からも明らかなように、いずれも引張を暗示するように垂直の亀裂が出現しているが、D地点では写真-19に示すように垂直の亀裂ではなく、せん断すべりのような形状を示している。これは鉄塔の基礎が北～北西方向への移動に抵抗したため垂直な亀裂が出現しなかったか、あるいは道路が盛土されていたため引張に対する抵抗が大きかったためか、更なる検討を要する。

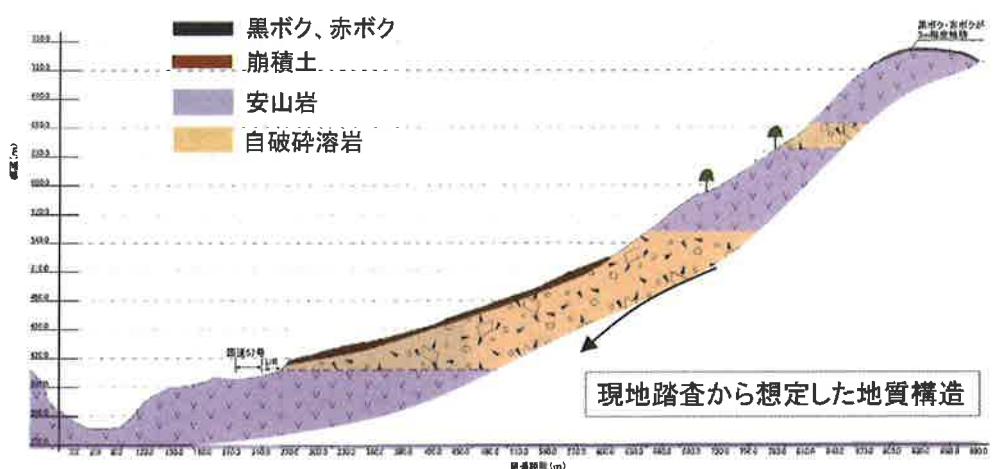
図-9 阿蘇大橋周辺の大規模崩壊想定断面図²⁰⁾

図-9は九州地方整備局から出された当該斜面の地質構造と縦断面図である²⁰⁾。この図からもほぼ中間部に安山岩が分布し、ここでは遷急点となっている。この遷急点から上部が1)の崩壊、下部が2)で考えられた崩壊に相当する。今後は、現地調査や土質試験等を通して、力学的な解明が望まれる。

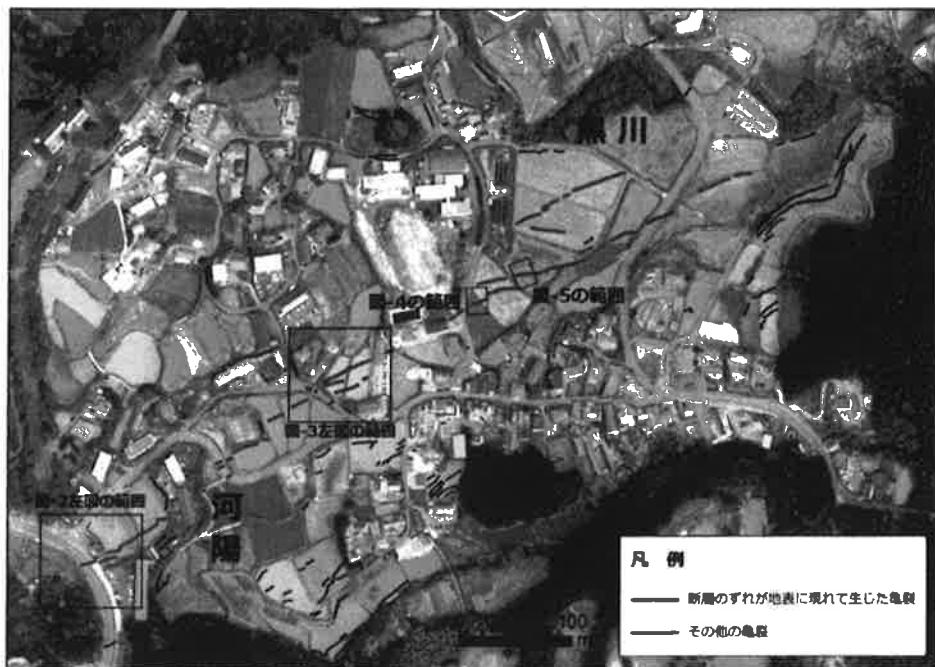
図-10 國土地理院 空中写真判読による地表変位分布図²¹⁾

阿蘇大橋がかかる黒川左岸の河陽地区は、段丘状の地形を呈し、この平地を利用して学生用のアパートが数多く建設されていた。ここは布田川活断層の東端に位置し、今回の地震により活断層による変位が地表に出現し（図-10²¹⁾）、多くのアパートが被災を受けた。図-10 の黒川地区では北東～南西方向の布田川断層帯とは別に、ほぼ東西方向の断層亀裂が出現しているが、これはリーデルせん断面の一種と思われる。

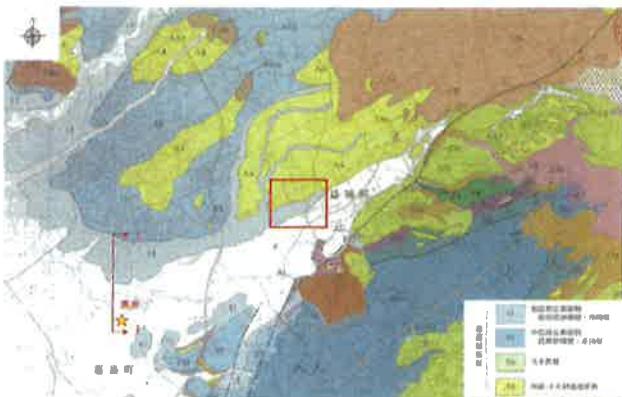
図-11 益城町付近の地質図²²⁾

益城町は熊本市の東に隣接する町で、南側は沖積低地、北側は段丘状の地形で、段丘崖は小さく、沖積低地とはほとんど緩やかな傾斜地で接している。市街地はこの傾斜地上に展開している。図-11 に益城町付近の地質図を示す (1/10 万 熊本県地質図²²⁾)。この図には市街地を四角形で示した。

この地質図によると、段丘状の地形の地質は最も新しいといわれる¹⁴⁾8~7万年前の阿蘇火碎流碎屑物である。市街地が展開している傾斜地の地質は段丘堆積物とされ、低地は沖積地である。この地質条件から、傾斜地に市街地が展開した理由は、火山と洪水による災害を防ぐためであったことが推定される。加えて、ここでは降下火山堆積物は見られず、地盤的には沖積地を除けば良好であったと推定される。

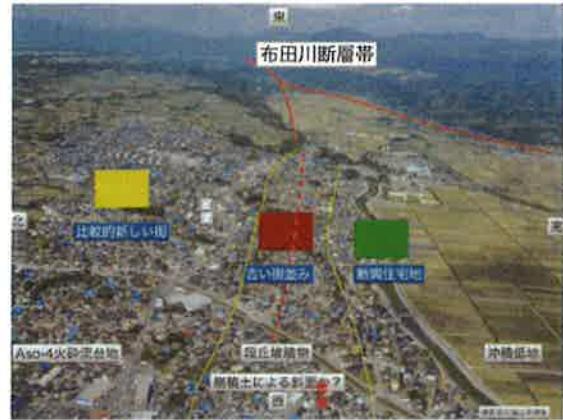
写真-32 斜め写真と地質の関係²³⁾

写真-32 は熊本大学鳥井特任准教授の作成による益城町中心部の斜め空中写真に地質の関係を示したものである²³⁾。この写真からも、火碎流台地地形や段丘堆積物による傾斜地、沖積地が理解できる。火碎流台地地形で比較的新しい町が形成されたのは、益城町による区画整理事業がすすめられたこと、熊本空港の開港が大きな動機になったと思われる。また、沖積地に隣接する地域で新興住宅地が展開している理由としては、益城町土地利用計画や、秋津川の河川改修工事の進捗が影響して洪水被災の恐れが少なくなり、近年になって新しい住宅が建設され始めたものと思われるが、詳しくは更なる調査が必要である。一方、段丘堆積物よりなる地域では、段丘であるため地下水の利活用が容易であったことが推定され、このために古くから集落が発達したものと思われた。

この写真-32 には奥の東方向に布田川断層帯が記され、この断層帯は途中から破線になっている。この破線は傾斜地の段丘堆積物の中に推定されている。益城町では4月14日にMj6.5 の地震が南東の日奈久断層帯で、4月16日にはMj7.3 の本震が布田川断層帯の西への延長線上で出現している。いずれも観測震度は最大クラスの7であった。このため、今回の地震では強震動が卓越し、一度目の地震でせん断剛性が低下したところに、二度目の本震が襲ったため、建物は大きな変形を示し、多くの古い建物が倒壊したものと推定された。

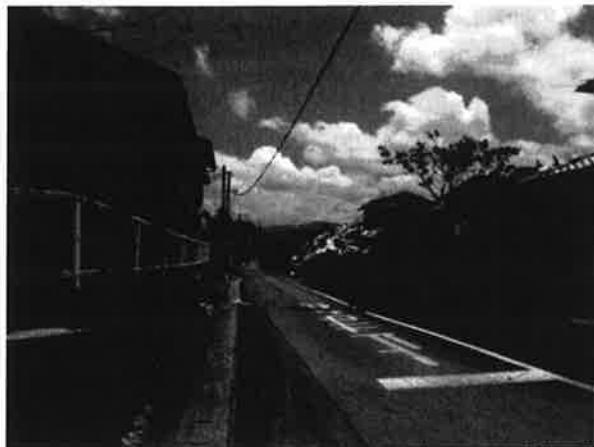
写真-33 下段の状況

本調査は、写真-32 の新興住宅地域を「下段」、傾斜地である旧市街地域を「中段」、火碎流台地に相当する地域を「上段」と称して宮園地区の踏査を行った。写真-33 は下段地域の状況である。南から北に向かって撮影した。道路の両側で建物の被災は認められなかった。道路の途中で遷緩点があり、そこから傾斜が少し急になって、中段に入った。写真-34、35 は中段の状況である。全壊した建物が多く、7月初旬の踏査時点でも、瓦礫の処理は進んでいなかった。写真-35 には新築の家屋が健在のように見えるが、一階は完全に倒壊していた。旧市街地には、東西に県道28号線が走っているが、この県道沿いの建物にも被災がみられた（写真-36）。更に上段に進むと、写真-37 に見られるように、建物は新しくなっているがすべての建物で被災がないとは限らず、ところどころで被災した建物も見られた。

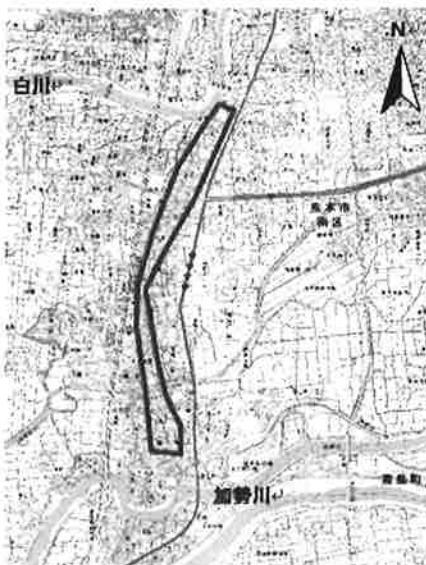
図-12 液状化出現場所分布図

益城町から西へ約 12 km 離れた、熊本市南区では地震による液状化により家屋が傾く被害が発生していた(図-12 参照)。ここでは白川が南流から西流へ変わるわん曲部に位置し、また白川から南約 4 km では、加勢川が東から西へと流下している場所であった。この低地は全体的にみると東から西の有明海へと低地が広がっているため、自然堤防もまた東西方向の分布を示し、液状化も東西方向の傾向を示すものと思っていたが、現実には、白川左岸の蓮台寺橋付近から加勢川右岸の南高江地区まで、南北方向に液状化被害は出現していた。

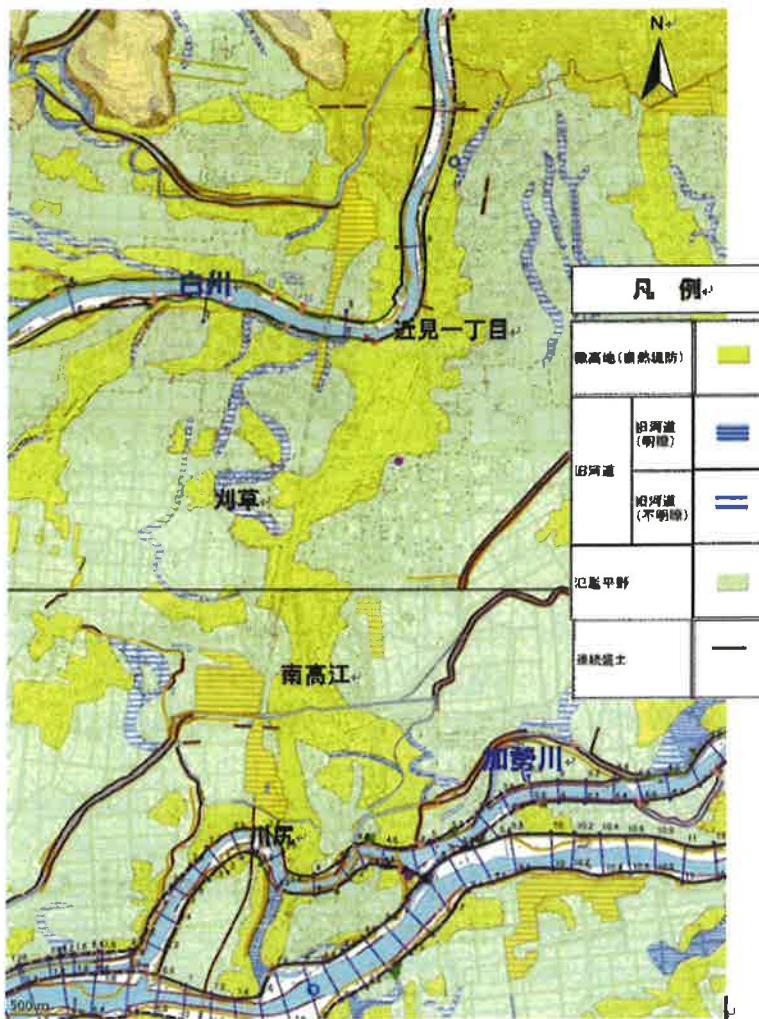
図-13 「治水地形分類図（熊本）」²⁵⁾より一部加筆

この図より、白川左岸の近見一丁目付近から加勢川右岸の南高江地区までは、砂の微高地が南北に連なっていることがわかる。これは凡例にもあるように自然堤防と解釈できる。この自然堤防の東側では氾濫原が広がるが氾濫原の中にも南北方向の自然堤防や旧河道が存在し、氾濫原の北側には砂礫交じりの扇状地堆積地が分布していることがわかる。これよりこの地域一帯は白川が白川橋付近で大きく南に流向を変えるため、左岸側は流速が低くなり堆積部となるため、通水断面積が縮小される。写真-46 は白川橋付近の様子である。特に白川は阿蘇山を源流とするため火山降下堆積物が浸食・運搬されやすく、現在でも写真-47 に示すように浚渫が進められていた。このような背景によりわん曲部では特に洪水が発生しやすかったものと思われる。このため洪水時にはわん局部が氾濫常襲地点となり、氾濫した洪水は南下して加勢川のほうへ流下したために、南北方向の自然堤防が形成され、また南北方向の旧河道が残ったものと思われる。特に、近見一丁目付近で流向が南から西へ大きく変わるために、ここでは氾濫が起きやすく、その結果として近見一丁目から川尻地区まで一連の自然堤防が形成されたものと推定された。

氾濫原に出現する自然堤防は微高地であるため、洪水を避けるため集落が発生するが、ここでは東側の後背湿地まで市街地が拡大している。このような場所では異常な豪雨時には家屋の浸水が懸念される。また後背湿地では排水条件が悪くなり、高い地下水が存在する。この地下水が自然堤防を構成する砂の中に浸透することにより、自然堤防でも高い地下水が存在していた可能性があり、このため自然堤防で液状化が発生し建物が被害を受けたものと推定された。

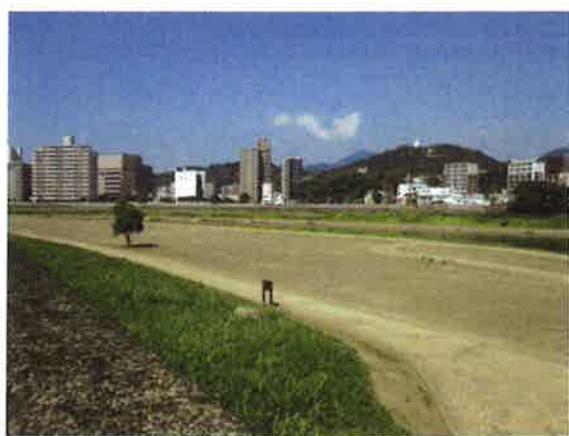
写真-46 左に大きくわん曲する白川の左岸側の瀬

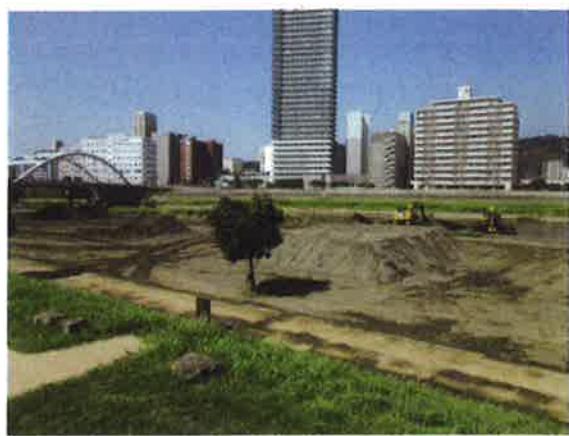
写真-47 白川橋付近で行われていた浚渫作業
