断層地表変位による熊本・益城町の水道管路破壊に関する分析

Analysis of Water Pipelines Crossing Surface Fault Ruptures in Kumamoto Mashiki Town

高田至郎
Shiro Takada

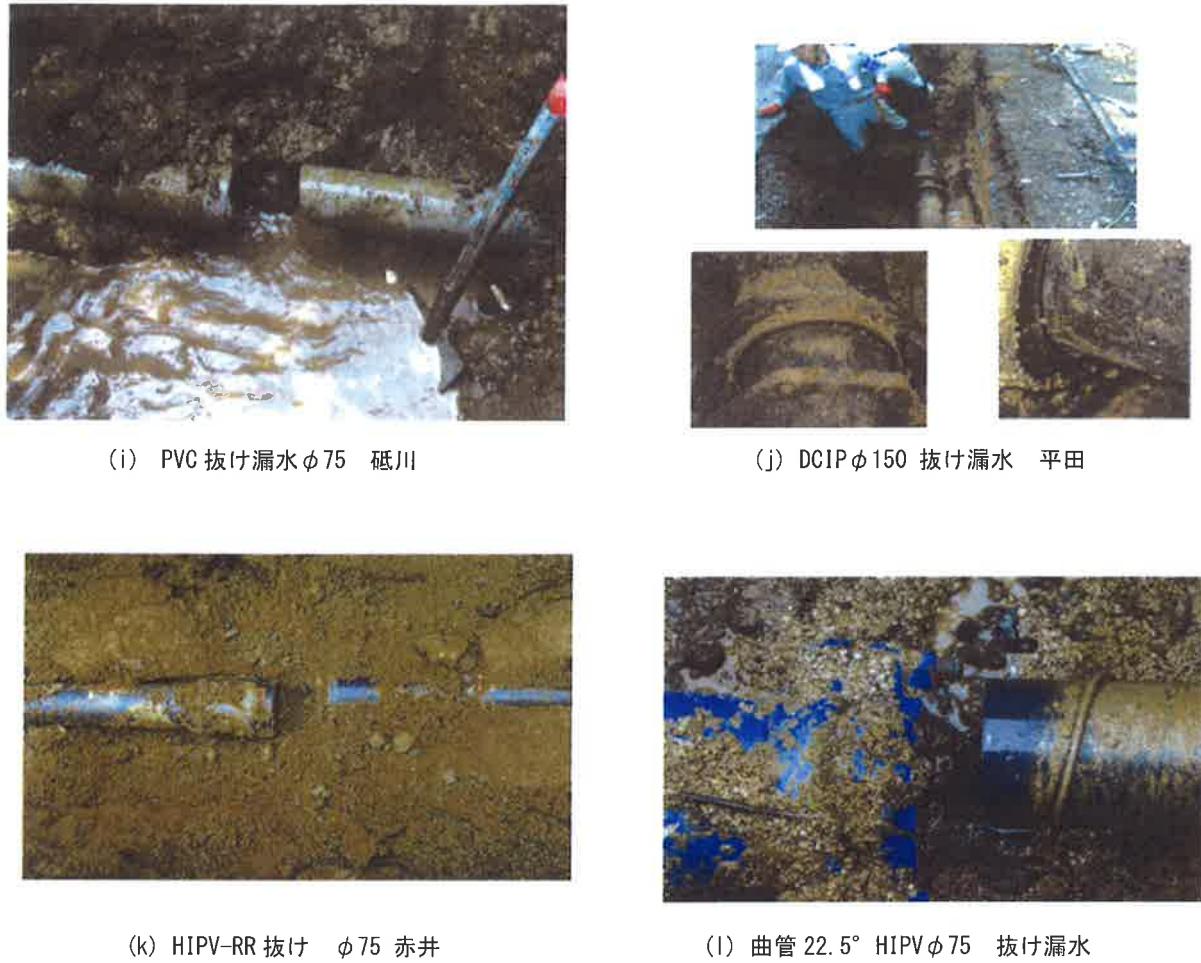
図-3.7 益城町水道管の被害写真

益城町水道では強い地震動と地表断層変位によって多くの水道管路に被害が発生した。図-3.7には益城町水道の管路被害写真を示した。送水管や配水管では、ダクタイル管も見られるが、PVC管が多くの被害を受けている。継手部位での被害が多いのも特徴である。PVCには接着の TS および伸縮余裕のある RR 継手が存在しているが、地盤変状の大きい箇所では、RR 継手の抜け被害も多い。

(h) HIPV-RR φ100 漏水 上陣

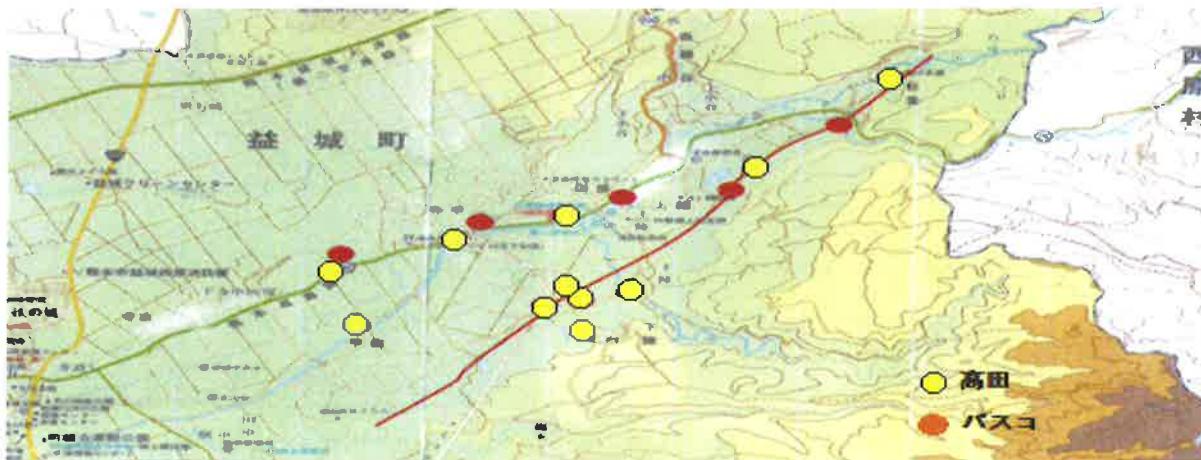
図-4.1 津森・福田校区における断層地表亀裂が見られた位置（赤・黄丸共通位置あり）¹⁴⁾

益城町では布田川断層、日奈久断層に沿って地表面亀裂が数多く発生している。パスコ（㈱は地表断層亀裂の分布を詳細に調査している¹⁴⁾。著者らも、水道管路被害に関すると思われる津森校区の下陣、上陣、福田校区の平田において断層変位の現地調査を実施した。結果を図-4.1に示す。赤丸印は断層変位が確認された位置である。

山岳地域である福田校区の丘陵地帯に沿って、南西の日奈久断層へと延伸する布田川断層地域の比較的柔らかい田畠や道路面での地表亀裂が特徴的である。

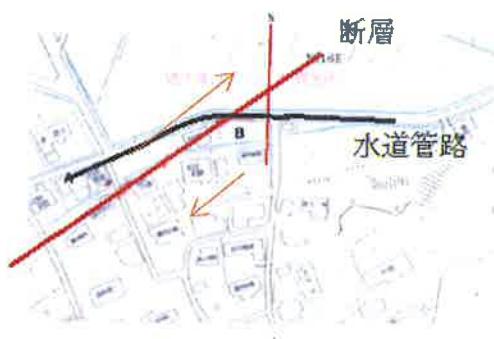
図-5.9 下陣における水道管と断層の交差角

図-5.7には下陣断層横断管路のごく近傍での地表変状状況、図-5.8には平田での地盤変状と表面波探査（後述）の状況を示している。下陣では水路を横断する暗渠に1.2mの水平変位ずれが見られ、明らかな右横ずれ断層が地表に現れ、道路延長面に同程度のずれ変位量が見られる。この延長上に水道管埋設道路があり、道路延長とずれ方向の交差角は図-5.9に示すように、ほぼ45度である。図-5.10は平田における断層方向と水道管敷設方向を示している。ほぼ直交方向であることが知られた。

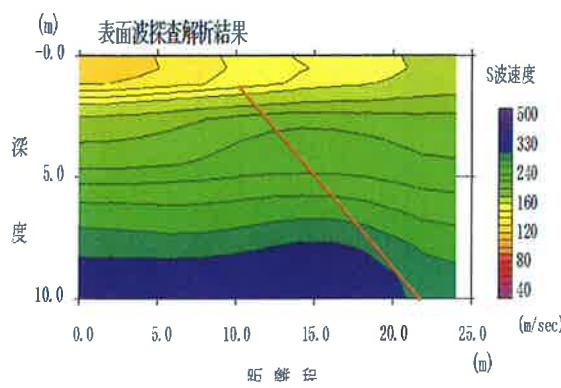
図-6.1 下陣の地盤速度波構造

管路が埋設されている地盤の状況を知る目的で表面波探査を実施した。表面探査はインパルス振源によって励起された表面波を測線上の多数の受振器を用いて測定を行い、多数のトレースから位相速度曲線（分散曲線）を計算し、さらに一次元の測定解析を測線上で連続して行うことにより二次元のS波速度構造を求める手法である。応用地質調査の機器を用いた。測線 50m で、2m ごとに地震計を配置して速度分散曲線を合理的に求めて地下構造を決定し、S 波速度構造を得た。測線長の約半分の距離までの地盤深さ構造を推定することができる。断層横断管路の被災地点である下陣および平田の 2 地点で実施した。図-6.1 に見る下陣では、地表面付近は約 150m/sec で、地下 10m 付近では約 500m/sec の傾斜した岩盤層相当速度値が見られる。岩盤層の傾斜角度は約 60 度である。断層モデルで想定されている角度と対応している。また、図-6.2 には、平田での速度波構造を示した。本地点では地表面付近は約 200m/sec のやや硬地盤で、地下 10m 付近では 300m/sec 以上の岩盤相当の速度である。また、その傾斜角は下陣と同様である。これらの速度値は管路の応答を検討する際の地盤反力算出に活用しうる。

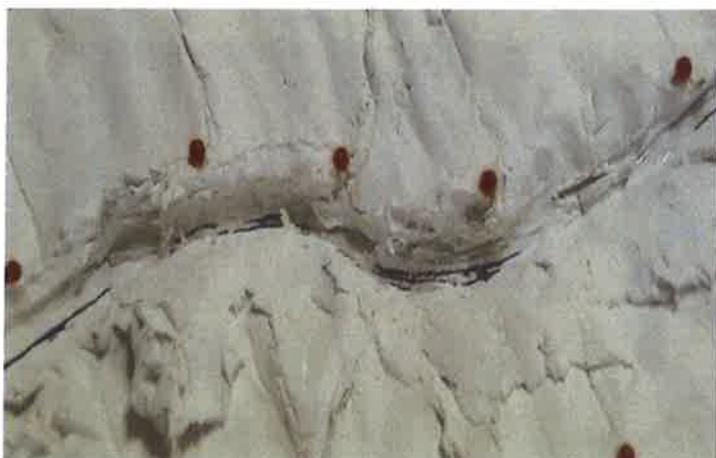
図-7.5 下陣管路の挙動

次に下陣管路の被害を再現するために金属針金を管体に見立てて、ゴム製継手を挿入して管セグメントを接合し、管路モデルとした。その際、断層線を横断する位置に継手部を配置した。結果を図-7.5～図-7.6に示す。継手の無い連続針金管路では、管体変形が限定される固定位置まで直線状に変形するが、図-7.5のように継手を挿入した場合には、継手の両側で反対方向に地盤が動くので、継手が相対的に固定点のように挙動し、その中間の管路が弓状に変形する。下陣被害と極めて相似である。断層変位が増大すると、K型継手ではある程度までは回転するが、それ以上では回転が進まず、地盤押し力が断層線両側で逆方向に作用して、図-7.6の変形が惹起されるものと推察される。

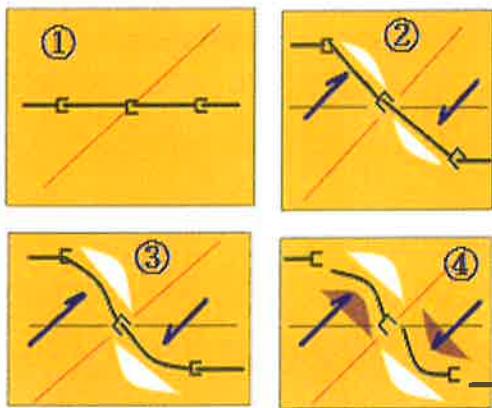
図-7.7 下陣管路の推定被害メカニズム

実験より、断層と45度で交差して約200cmの右横ずれ断層変位を受けたK型継手CIPの被害メカニズムは次のように考えられる。図-7.7に示すように、地震前は直線であった管路は、断層変位によって継手の回転・伸縮のモーメントと伸縮力が作用して、②のステップで可能な角度まで変形したと考えられる。③の段階では、断層運動方向の管路背後では土の剥離のために反力が作用せず、反対方向からの土圧が管路に作用して管体変形が発生した。さらに④の段階で、さらなる断層変位で継手が完全に離脱したと考えられる。図-7.8は管路敷設替えて掘削された様子であるが、管路変形は図のような状態であったことが推察される。図-5.1の掘削された管路破壊モードと酷似している。管路と断層線の交差位置に継手が存在していたことが今回の被害モードを生み出した要因の一つと推察される。

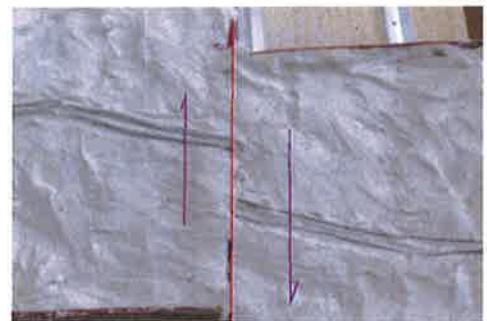
図-7.9 平田管路被害の再現実験

平田の管路被害は前出図-5.5の通りである。2本の管路と地表断層亀裂は、ほぼ90度である。継手が断層線上にある場合には継手部はせん断力を受けて容易に継手が離脱して、約450mm相対ずれを引き起こしている。実験結果は図-7.9の通りである。実験では地盤の動きは15mm程度与えているが、管のずれ量は7mm程度と約半分の量であり、管路の変形は、断層線両側の継手間に限定されている。これらは、管路周辺の地盤剛性によって変化する。管路の長手方向でのずれは全く見られない。

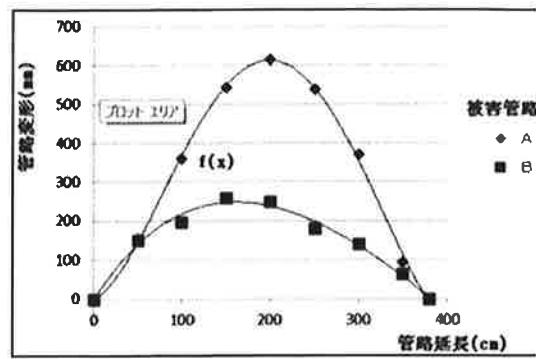
図-8.1 下陣管路変形曲線

下陣の管路変形は図-8.1のように示される。約4mの管路セグメントの伸量と管ひずみを推定した。変形後の管の延長は下記で示される。

下陣では2件の被害管路が掘削されているが、式(8.1)、式(8.2)によると大変形のAは5.0%、Bは1.4%のひずみであることが知られた。CIP(FC)の降伏ひずみは載荷ひずみ速度が 10^{-3} では0.01%以下であり、DCIPでは降伏ひずみは、FCの約10倍程度である。下陣管路はDCIPと推定されるが、いずれにしても被害管路では剛性がかなり低下していることが推測され、管路の変形が容易に進行した可能性がある。
