## 熊本地震における益城町の地表地震断層の地盤構造探査

### Survey of Ground Structure under the Surface Faults in Mashiki Town during the Kumamoto Earthquake

鍼 田 泰 子 高 田 至 郎  
Yasuko Kuwata Shiro Takada

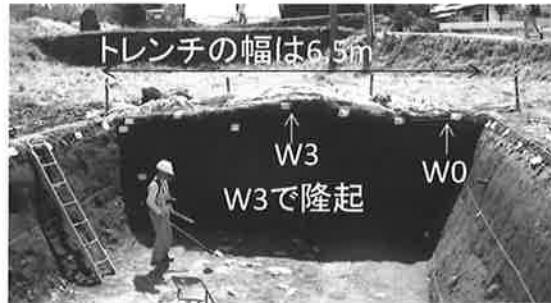
図-5 堂園トレーニングの様子

堂園トレンチ調査は、熊本大学と広島大学との合同調査の下で進められており、熊原ら<sup>10)</sup>によって速報されている。トレンチの場所は、水平変位 2.2m が生じた地点のすぐ近傍の休耕地である。表面波探査はトレンチ近傍で測線を設置した(図-4 参照)。北東-南西方向の地表地震断層に対して、長さ 10m、幅 7m、深さ 3m のトレンチが掘削された(図-5)。これに対して表面波探査の測線は L=0m の方向が N10W、L=23m の方向が S10E であり、断層と表面波探査の測線とは L=15m で交差している。図-6 は表面波探査による測線断面の S 波速度構造を示している。GL-1.5m までは Vs=130m/s で、GL-4m までは水平成層構造を確認することができる。GL-4m 以深では、北側の硬い地盤が隆起していることが確認できる。熊原らのトレンチ調査の解説によると<sup>10)</sup>、トレンチ壁面には、上位から地表から耕作土層(I 層)、磁器片を含む、明灰色粘土～シルト層(II 層)、灰褐色小礫～砂質シルト層(III 層)、暗灰褐色腐植質層(IV 層)、円礫混じり明褐色ローム層(V 層)、巨礫を含む円礫層(VI 層)が認められた。IV 層と V 層の境界は凹凸があることから不整合と見られる。また V 層中には鬼界アカホヤテフラの塊が認められた。

トレンチの東壁面は、陥没構造に直交する断面で、正断層性ネガティブ・フラワー構造が確認されている。陥没構造の両縁を限る断層は、地表近くでは 45 度程度の低角になるが、地表下 2m では垂直に近く、右横ずれ変位が卓越した地震断層の変位様式を反映している。断層の変位量は、I 層と IV 層の見かけ上の上下変位量は共に約 20cm であるが、IV 層下部が北側の断層と分岐する断層の間で約 40cm 下方に引きずられている。また、V 層は断層を挟んで下位の VI 層と断層を境に接しており、VI 層のその変位量は今回の変位量より大きいと考えられる。さらに、今回の地震の一つ前の断層変位は IV 層下部堆積後に生じたとみなせ、アカホヤ降下以降熊本地震を含めて少なくとも 2 回の断層変位があった推定している。

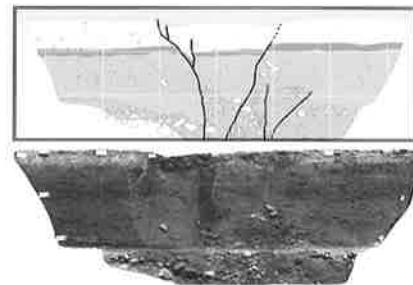
図-7 堂園トレーニング調査による地盤構造<sup>11)</sup>

熊原らの示すアカホヤ火山灰を含む V 層は GL-2m の地層であり、Vs=200m/s 相当である。幅 2m のポジティブフラワー構造において断层面で 40cm の隆起をトレンチでは確認されているが、表面波探査では深さ方向に 1m 間隔での速度推定をしているために、トレンチ調査で確認された隆起は評価できていない。熊原らはアカホヤ火山以降に 2 回の断層

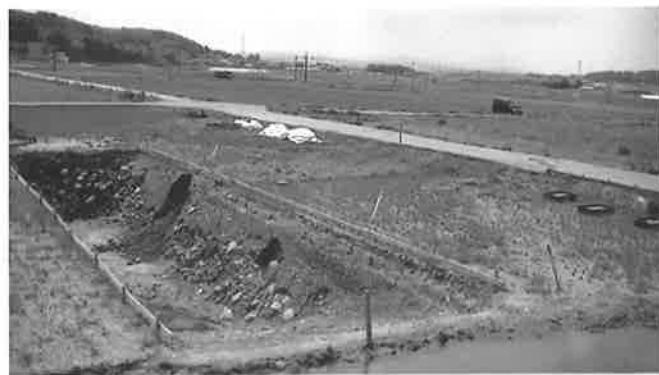
図-10 学会トレーンチを含む調査地の様子

堂園から南西方向に走行する布田川断層から北西方向に分岐している左横ずれしている地表地震断層で、土木学会原子力土木委員会 断層活動性評価の高度化小委員会のトレーニング（以下、学会トレーニングと呼ぶ）が掘削されている。図-8 に学会トレーニングと表面波探査の測線の位置関係を示す。トレーニング調査は長さ 20m、幅 6m、深さ 2m のトレーニングが 2 本ある。Shirahama et al.<sup>2)</sup>によると、この周辺の水平方向の変位は 0.30m で、鉛直方向の変位は確認されていない。表面波探査の測線 L=3m で道路横の水路に現れた断層と横断している。図-9 は L=0m の方向からみた表面波探査の様子であり、手前に水路の補修痕がみえる。図-10 は L=23m の方向からトレーニングと測線を見た様子である。

トレーンチ調査の結果を報告している上田ら<sup>12)</sup>によると、礫層や砂層などを変位させる高角度の断層があったことが報告されている。断層の切断、被覆断面から、少なくとも2回の地震があったことが確認されている。それぞれ、9,400-4,500年前と、14600-14100年前と推定されている。さらに、右横ずれ主体の布田川断層帯の活動間隔よりも長く、右横ずれ断層帯の活動に伴ってできる歪みを解消するために変位した断層と示唆している。

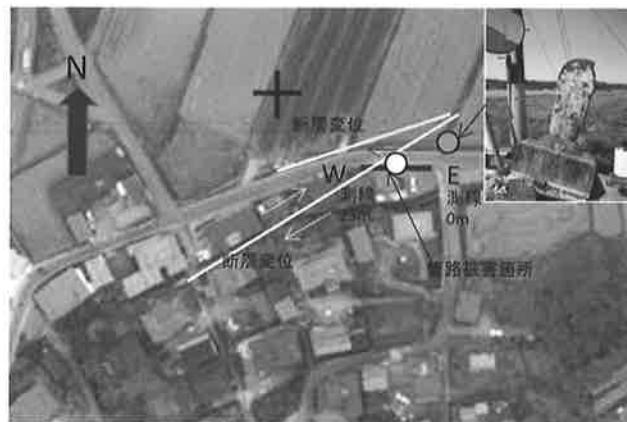
図-12 下陣管路横断周辺の表面波探査場所  
(国土地理院(電子国土Web)<sup>5)</sup>に加筆)

下陣地区で道路下に埋設されていた配水管(DIP  $\phi 100$ )が断層を横断して、漏水被害が生じた。図-12に地震断層の位置と表面波探査の測線の位置関係を示す。北東-南西方向に走行する断層は、図の右上の水田から道路を横断し、さらに左下の住宅の下を横断している。表面波探査は東西方向に測線を設定した。L=15mで断層と交差している。Shirahama et al<sup>2)</sup>によると、水平方向の変位は0.50mで、鉛直方向の変位は確認されていない。断層を横断している管路は交差箇所の両側の管路がそれぞれ変形し、それらの間の継手で漏水した。図-13は掘り起こされた2本の管路を示している<sup>13)</sup>。図-14は現地の様子で、L=23mの場所から測線を見ている。

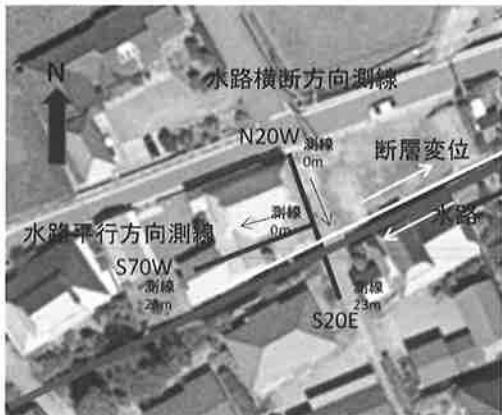
図-16 下陣水路横断箇所での表面波探査調査場所  
(国土地理院(電子国土 Web)<sup>5)</sup>に加筆)

下陣の水路横断箇所は、3. 3で示したDIP管路横断箇所から100mほど西の場所にあたる。DIP管路を横断し、住宅の背後にある水路に沿って断層変位が続いている。断層変位は水路に沿って変位しているが、表面波探査は断層に横断する方向と断層に平行する方向の2測線を図-16に示すように設定した。水路より南側に向かって測線は緩やかな斜面になり、標高が高くなる。水路と道路との交差部にある暗渠で明瞭な断層変位が確認できた。図-17に示すように水平方向には1.2mの右横ずれが生じ、鉛直方向には北側が0.3m下がっていた。暗渠内に貫通している水道钢管は断層面で破損していた。

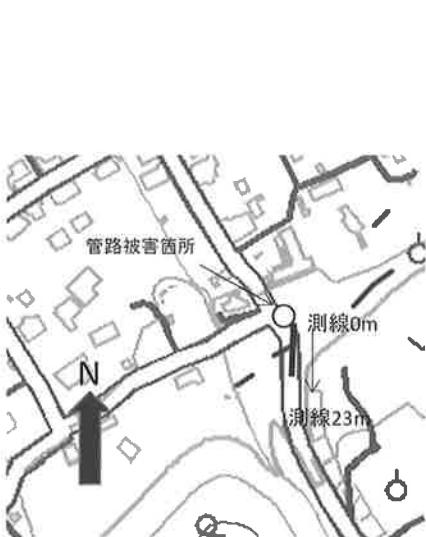
図-20 平田地区の表面波探査調査場所  
(国土地理院(電子国土 Web)<sup>5)</sup>に加筆)

平田地区での断層変位と表面波探査の場所を図-20に示す。平田地区では、2路線あったダクトイル鉄管K形 $\phi$ 150とK形 $\phi$ 200が断層を横断して、管軸方向に0.2m開き、管軸直角方向に0.35m右横ずれの変位を受けて被害が生じた<sup>13)</sup>。2本の管路は図-21に示す側溝に沿って道路側に埋設されていた。側溝も2.5mの長さにおいて、0.4mの軸直角方向の変位が生じた。これらの管路変位の場所よりも南側にも図-22に示す大きな横ずれの断層変位が生じた。Shirahama et al<sup>2)</sup>によると、水平方向の変位は0.46mで、鉛直方向の変位は確認されていない。
