【建設工学研究所論文報告集第 60 号 [報告] 2018 年 11 月】

益城町下水道施設被害と断層地盤陥没を受ける地中管路の挙動分析

Damage of Sewer System in Mashiki Town and Performance of Buried Sewer Pipelines Under Depressed Subsidence by Fault Movement

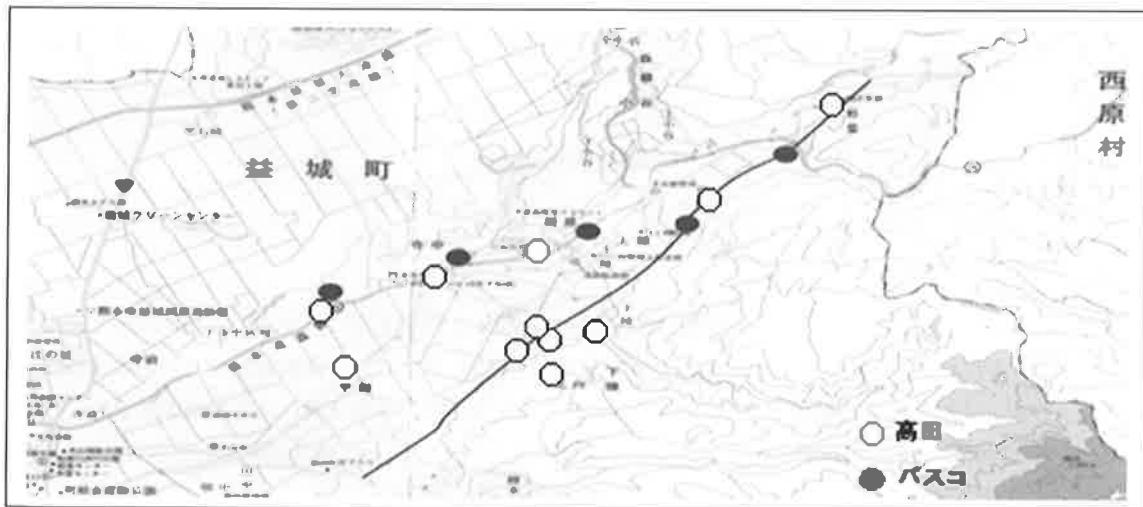
図-3 上陣・下陣・平田・赤井地域の布田川断層地表亀裂の調査位置^{1),3)}

図-1、図-2 には益城町の、広安・木山・津森・福田・飯野の 5 地域区分（校区）および地盤特性・断層を示した^{1),2)}。広安の木山・宮園・安永地域付近は町役場があり、市街地で人口が集中している区域である。その地域の南部は低地で沖積地盤が大半であり、北部は木山・津森区域とともに台地・丘陵地帯で、北部の熊本空港に向かって標高が高くなっている。また、福田・飯野校区の南部は山地・丘陵地帯である。丘陵地に挟まれた上陣・下陣・平田・赤井地域は、低地となっており、布田川断層運動による地表断層亀裂が数多く見られた地域である（図-3）。

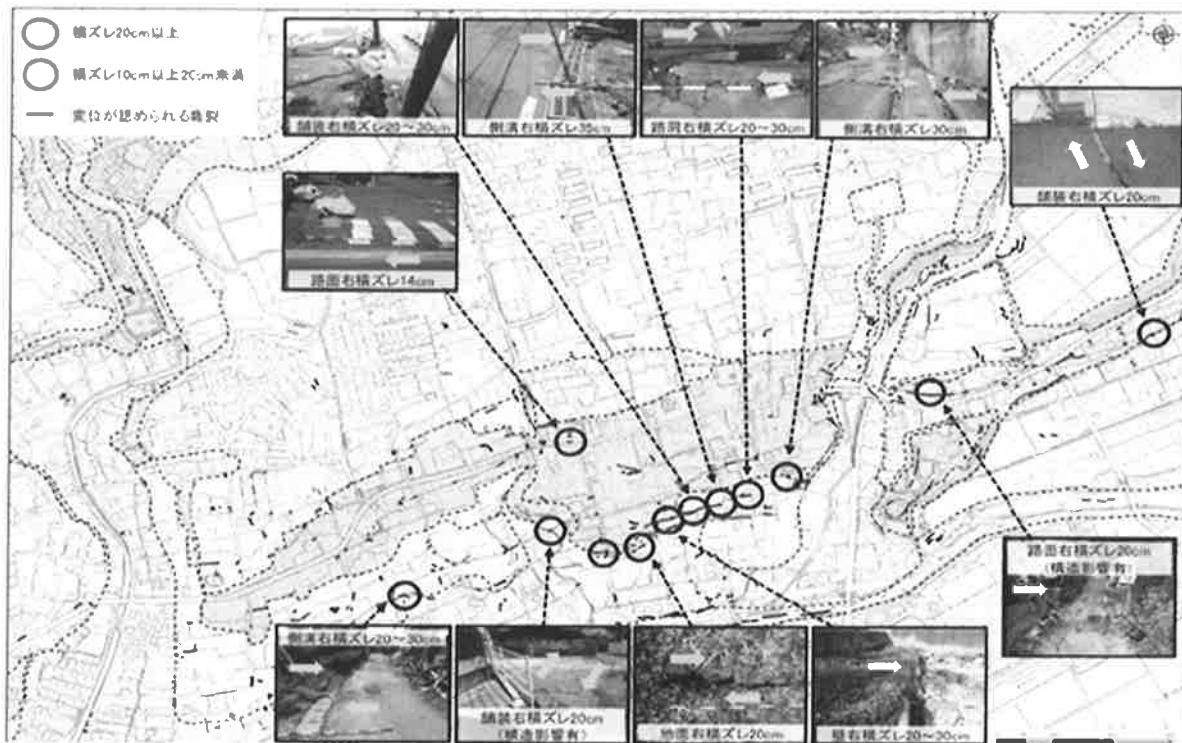
図-4 益城町市街地における木山断層に関わる地表亀裂位置⁴⁾

また、益城市街地には活断層が記述されていない（都市圏活断層図『熊本』（2001：国土地理院）。しかし、「日本の活断層（1980）：活断層研究会」および「九州の活構造（1989：九活構造研究会）には木山断層として表示されている。図-4に示す地表亀裂は木山断層の存在を示唆している。市街地の南部には、秋津川および西部には鉄砂川があり、低地部を構成している。秋津川周辺では液状化による噴砂が数多く確認されており、断層活動地域と液状化発生地域は近傍に位置していることが知られる。

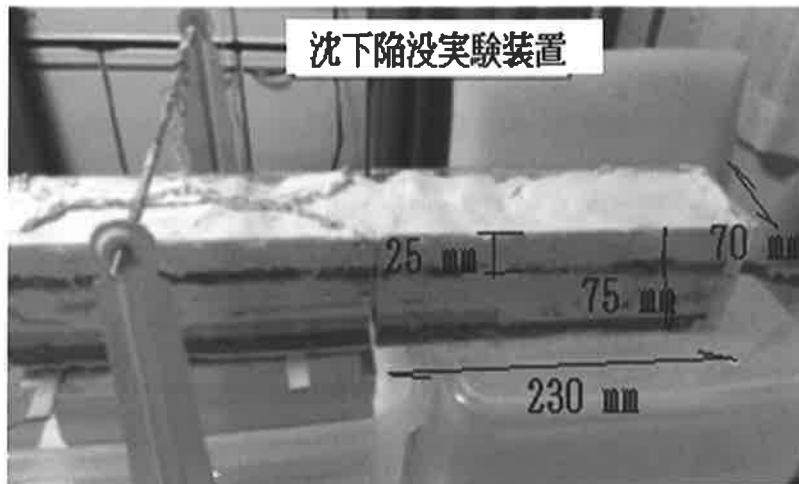
図-14 地盤陥没管路挙動把握装置

断層地盤陥没をうける地中管路の基本的挙動を把握するために、室内実験を実施した。図-14 に示すような簡単な沈下土層装置を作成してモデル実験を行った。モデル地盤には紙粘土を使用している。その地盤中に管材料および継手位置の異なるモデル管路を埋設して、断層運動に相当する地盤沈下を与えた。本実験は、管路の剛性・形状・継手、地盤の材料特性、埋設条件、断層変位など相似則を考慮せず断層変位と埋設管路の基本挙動を見たものである。何らかの条件が満たされたときに、実際の被害モードを再現できるか否かを調べることが目的である。

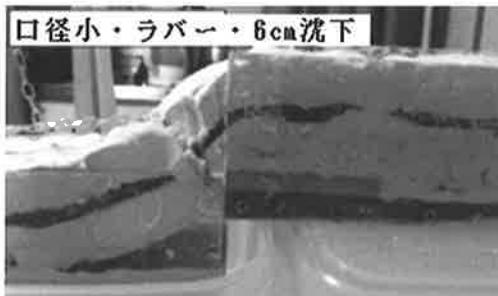
図-15 モデル①の挙動

PE管のように地盤の変形に追随しやすい管路はラバー材料を用いて管路モデル①を作成し、逆に剛性の高い鋼管路はラバーチューブに針金を挿入して、土圧や摩擦力が管路に伝達しやすい管路モデル②を作成した。図-15は、沈下量6cmを与えた場合の①管路の挙動、図-16は、①および②管路モデルの、実験後に掘り出した管路の永久変位形状である。①は埋設以前の管路形状に復元し、②は陥没形状に対応した残存変位がみられる。

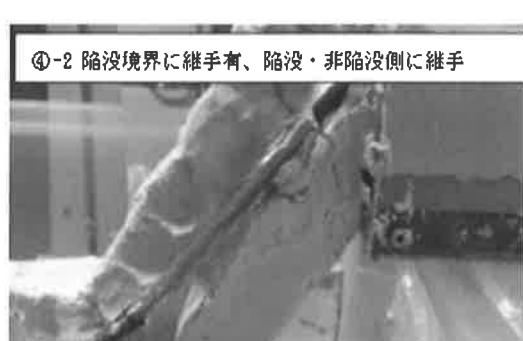
図-20 モデル④-2 地盤陥没管路挙動

④-1のケースについて、図-19は陥没側の継手が引き抜けている状態で、非陥没側の継手は圧縮を受けて引き抜けはない。非陥没側では摩擦力が作用することによる。同一のケースの実験後に掘削した管路の場渠は、図-21に示している。陥没境界位置に継手がないので管体の残存変形が認められる。一方、モデル④-2の陥没境界に継手のある場合には、管体に作用する力が継手の回転・伸縮によって吸収されて、管は容易に地盤変形に追随して、掘削後には、図-22に示すように、変形が元形に回復する。モデル①と同様である。モデルに用いた継手は、長さ3cmのゴムチューブに両端から1cmずつ針金を挿入して、1cmの伸縮余裕、数度の回転余裕を持たせたものである。ダクタイル継手管のように、実験継手はチェーン効果を発揮している。

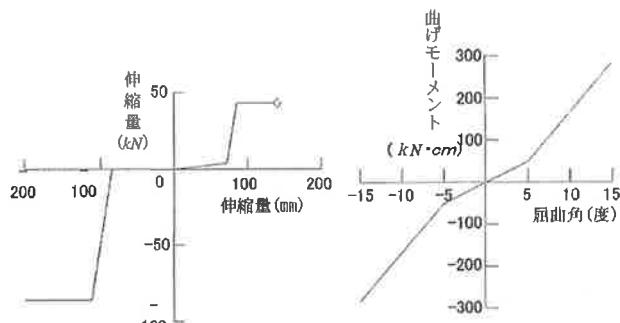
図-23 解析管路モデルの継手特性 (DCIP)

解析モデルに用いた管路の材料特性は表-2に、管路の継手特性は図-23に示す¹⁰⁾。

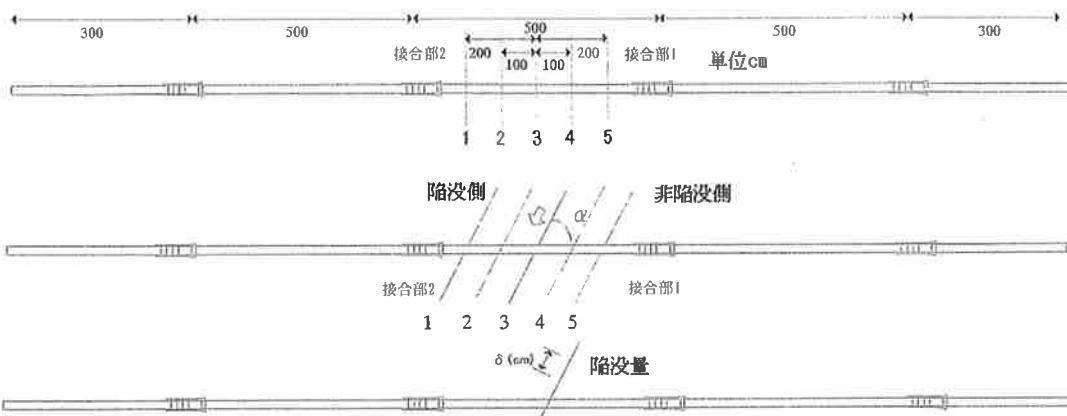
図-24 解析対象管路モデルと地盤陥没位置・方向

図-24のモデルによる計算結果である図-25に見るようく、陥没位置が継手接合部より2.5mの位置にあり、60度方向に陥没が生じる場合には、陥没側継手は引き抜け破損を生じるが、非陥没側には引き抜けは生じない。陥没側には土圧作用により管路伸びが生じるが、非陥没側では管路周面摩擦力により接合部継手には押し力が作用し、引き抜けはない。実験におけるモデル④-1と同様である。また、陥没位置5で、接合部継手の近傍で陥没が生じる場合には(図-25の最下部)、継手の回転角度が大きくなるが伸縮余裕があれば引き抜けることはない。

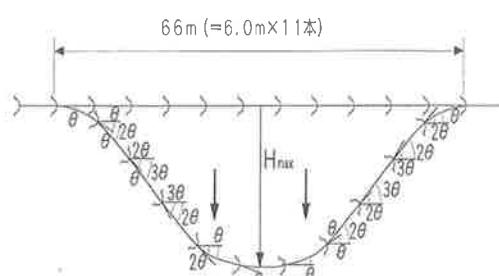
図-26 地盤沈下に対する管路屈曲角度

地震時における断層運動にともなう地盤陥没については、現行の下水道施設の耐震対策指針解説¹¹⁾では耐震計算法の規定はない¹¹⁾。同様な地盤変状の地盤沈下について、図-26に示すモデルに対して、管路変形の幾何形状から算出して、沈下量に対して屈曲角度を確保することを提唱している。また、ダクタイル管については、地盤の変位吸収性能、継手の離脱防止力が摩擦力の合力以上となることを規定している。継手屈曲角度と変位吸収能力・離脱防止力の関係についての規定はない。
