【建設工学研究所論文報告集第61号（報告）2019年11月】

地域コミュニティにおける災害経験の活用および 通行路安全点検とリスクマップの策定

History of Disaster Experience in a Community and Check of Safety of Passage Roads for Creating Risk Map

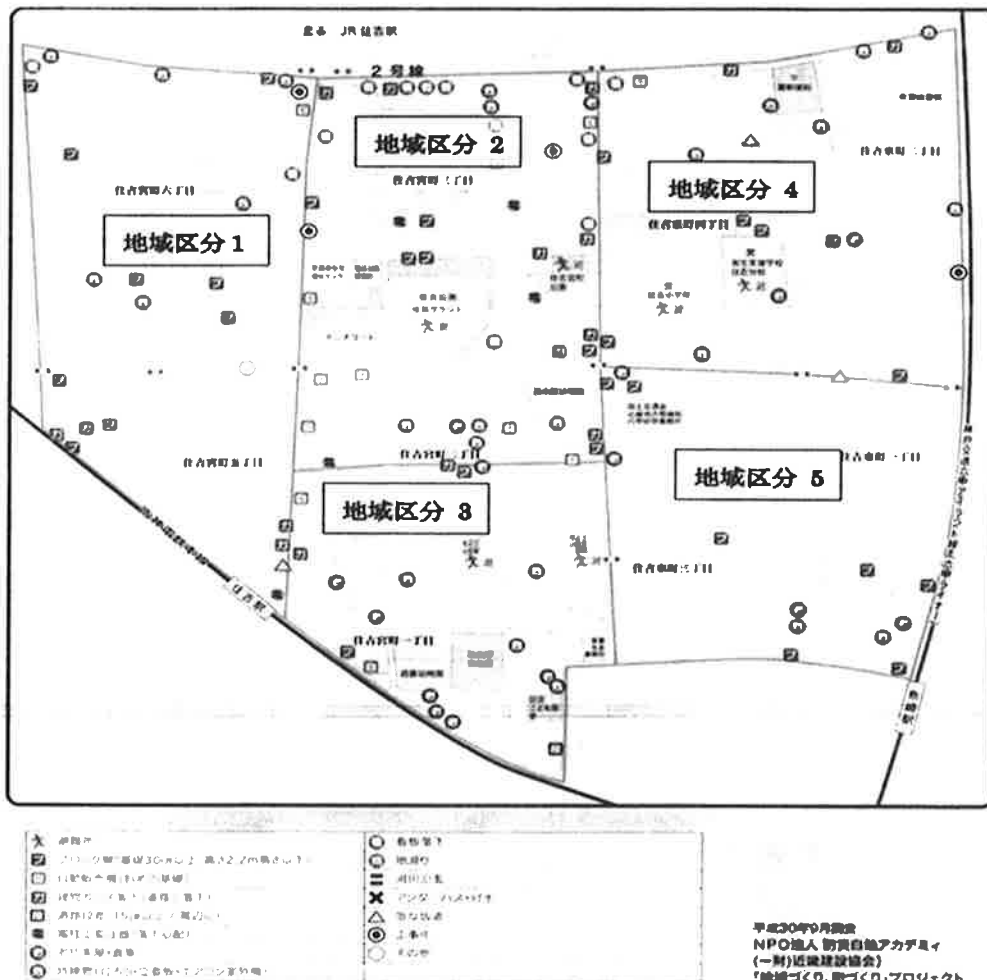
図-14 調査対象地域

図-14 に調査地域を示す。地域区分1は茶屋、地域区分2は中心部で吉田および反高林、地域区分3は呉田、地域区分4は主に住之江地区で吉田・反高林地区である。それぞれ、1には住吉宮町、4には住吉東町、5には住吉南町の一部を含んでおり、南は阪神電車から北は国道2号線までの地区である。

表-1に示す北部地域の山田、観音、空、西の地域は含んでいない。六甲山から市街地に流れる河川の氾濫、軟弱地盤、津波・高潮発生の可能性の高い地域を対象としている。図-14 および図-15 の下部判例に示す、ブロック塀、自販機、ガラス落下、通路段差、電柱、老朽家屋、危険物（灯ろう、看板、エアコン設置、地滑り、河川氾濫、アンダーパス、急な坂道、工事中、その他）の危険位置を図示している。いくつかの事例を写真-1～写真-9に示す。
