【建設工学研究所論文報告集第 61 号〔報告〕2019 年 11 月】

## 表層崩壊リアルタイムハザードシステムの構築に際して生じた課題と対策(10)

### ～ 平成 30 年 7 月豪雨の検証と課題 ～

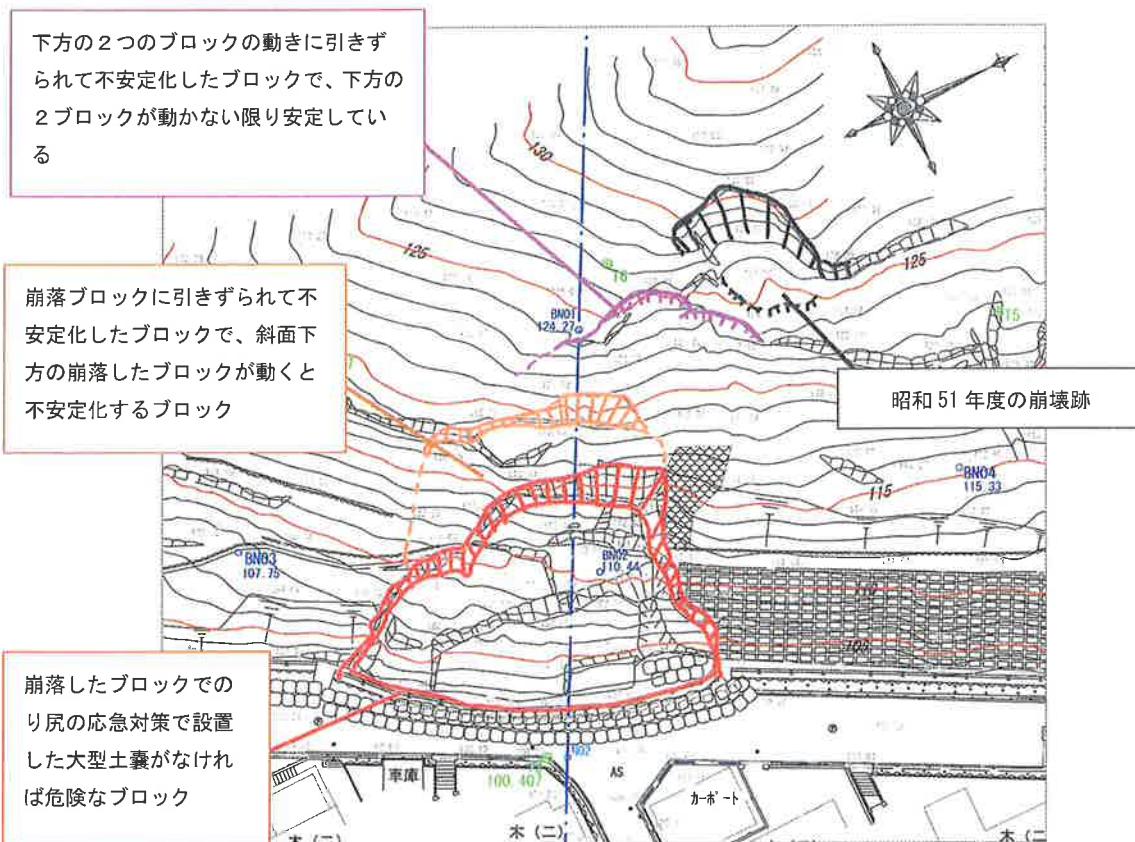
図 4.4 変状状況概要図

現地状況を写真 4.1 に、周辺の地質状況を図 4.3 に示す。崩壊の原因是、誘因として豪雨に伴い、マサ化した部分に施工されていた石張り工の背面の水位が上がり、不安定化したものと考えられる。一方素因として、のり面に出現する地質が不均質で、崩壊箇所にはマサ化した花崗岩が分布していた。また、南北方向に走向を持つ亀裂が階段状に分布しており、潜在的な開口亀裂が岩盤に発達していたこと、ここに水圧が作用し、バックプレッシャーにより、崩壊を引き起こしたと想定される。崩壊前の写真では、石積み工がわずかにはらんでいるように見受けられる。さらに、尾根近くの段差から斜面クリープが以前より継続していたことが想定される。ボーリング調査結果および孔内傾斜計観測結果に基づき、平面図および地質断面を作成し図 4.4, 4.5 に示す。

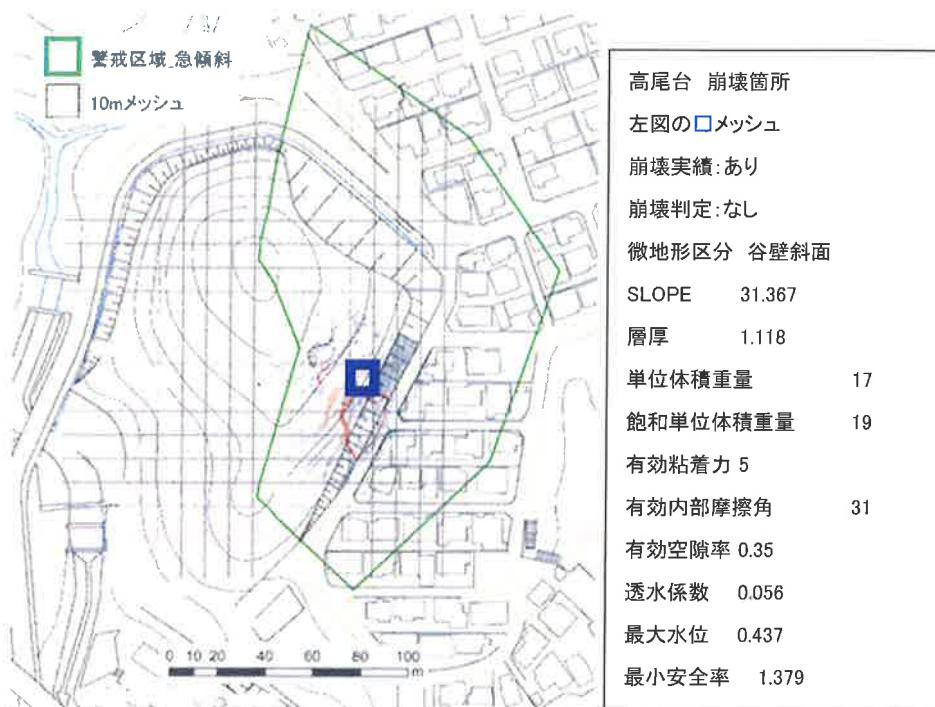
図 4.6 崩壊地に位置するメッシュ位置とモデル条件(高尾台)

崩壊地に位置するメッシュの位置図及びモデル条件を図 4.6 に、システムの判定状況を図 4.7 に示す。崩壊地に位置するメッシュでは、集水面積が小さく、最大でも 0.4m 程度しか地下水位が上昇せず、崩壊判定に至っていない。崩壊要因は石張り施工による排水不良が発生し、システム上よりも地下水位が高くなり、崩壊に至ったと考えられる。

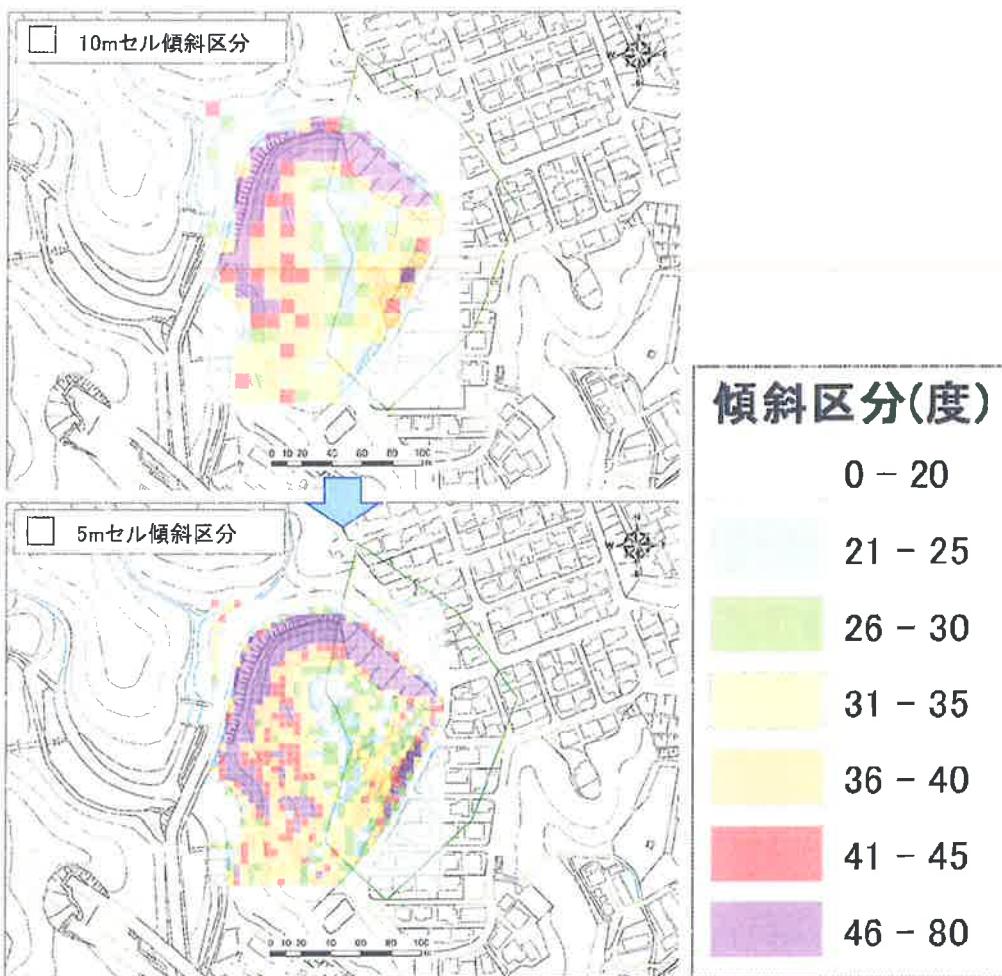
図 4.8 解析セルの大きさによる地形傾斜の違い(高尾台)

原因となった石張り工等は高さが数 m 程度であり、システムで用いている 10m セルよりもスケールの小さい地形改変である。このため、10m セルの精度では現地の地形状況を反映できていない可能性があることから、解析セルを 5m として危険度の再計算を行った。レーザー測量成果による 1mDEM から 5mDEM を作成し、5m セルの地表面の傾斜を測定し、新たに表土層厚と基盤勾配を設定した。水位については、現行の 10m セルで求めた水位を適用した。10mDEM と 5mDEM の地表面の傾斜区分を図 4.8 に、危険度の計算結果を図 4.9 に示す。現行の 10m セルでは崩壊判定とならなかつたが、5m に細分化したモデルでは、崩壊地周辺で崩壊判定となっている。

解析セルを細分化することで、より人工改変地と自然斜面の境界部の傾斜変化を再現することが可能となり、実地形を反映した解析になると考えられるが、今回の崩壊は、石張り工背面の水位上昇に伴う上部斜面の不安定化が原因であり、崩壊の発生メカニズムが異なる。現システムでは、斜面ごとに排水能力を評価し、擁壁背面の地下水位の変化を再現することはできない。このため、解析セルの細分化は、これまでと同様に自然斜面の表層崩壊において、より細かい地形情報を反映することで精度向上がはかれるが、今回対象の災害では現象を再現している訳ではないので、土砂災害警戒区域における見逃し判定の低減のための代替的な手法の一つと考える。また、空振り判定も多くなることが予想されることから、解析パラメータ等の設定にあたっては、現場の災害特性を考慮し、再現計算等を行うなど十分に吟味する必要がある。

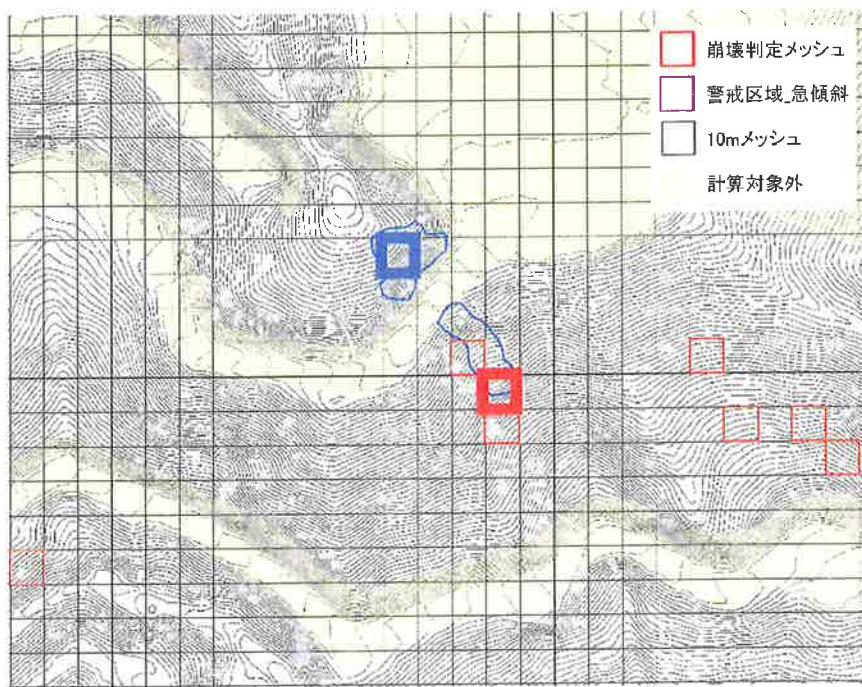
図 4.12 道路上側および下側の崩壊地に位置するメッシュ位置とモデル条件

崩壊地に位置するメッシュの位置図及びモデル条件を図 4.12 に、システムの判定状況を図 4.13, 4.14 に示す。道路上部の崩壊地に位置するメッシュでは、集水面積が小さいので、地下水位が上昇せず、崩壊判定に至っていない。崩壊要因は切土施工に起因すると考えられる。道路下側の崩壊地に位置するメッシュでは、降雨イベント前期の 2 回目の降雨ピーク時に満水状態となり、判定が出た。斜面中腹部に位置し、集水面積が大きかった。道路下側の崩壊はシステムで捕捉されている。

表六甲 道路上側崩壊箇所 現行システムの判定状況 図の□メッシュ	表六甲 道路下側崩壊箇所 現行システムの判定状況 図の□メッシュ
崩壊実績:あり 崩壊判定:なし	崩壊実績:あり 崩壊判定:あり
微地形区分 谷壁斜面	微地形区分 谷壁斜面
SLOPE 53.684	SLOPE 43.146
層厚 0.62	層厚 0.778
単位体積重量 17	単位体積重量 17
飽和単位体積重量 19	飽和単位体積重量 19
有効粘着力 5	有効粘着力 5
有効内部摩擦角 31	有効内部摩擦角 31
有効空隙率 0.35	有効空隙率 0.35
透水係数 0.056	透水係数 0.056
最大水位 0.381	最大水位 0.778
最小安全率 1.223	最小安全率 0.989

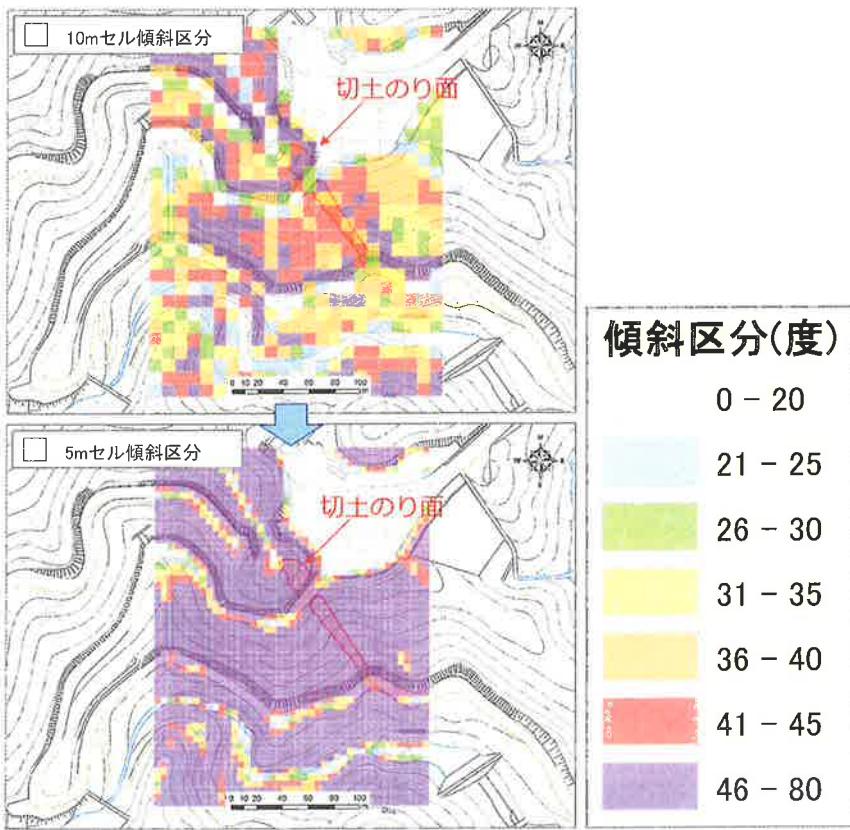
図 4.15 解析セルの大きさによる地形傾斜の違い(表六甲 ドライブウェイ)

崩壊判定とならなかった道路上側の斜面（切土のり面）について、4.2 と同様に土砂災害警戒区域における見逃し判定の低減のための代替的な手法として、5m セルで再現計算を実施した。10mDEM と 5mDEM の地表面の傾斜区分を図 4.15 に、危険度の計算結果を図 4.16 に示す。切土のり面の傾斜区分をみると、10m セルでは頂部斜面の緩傾斜地や斜面下部の道路の平坦面が反映され、斜面の上部と下部で 26~35 度の傾斜区分となっているが、5m セルでは斜面のほぼ全面が 46 度以上の急斜面となっている。危険度の試算では、10m セルでは崩壊判定とならなかったが、5m に細分化したモデルでは、切土のり面で 2 セルが崩壊判定となった。

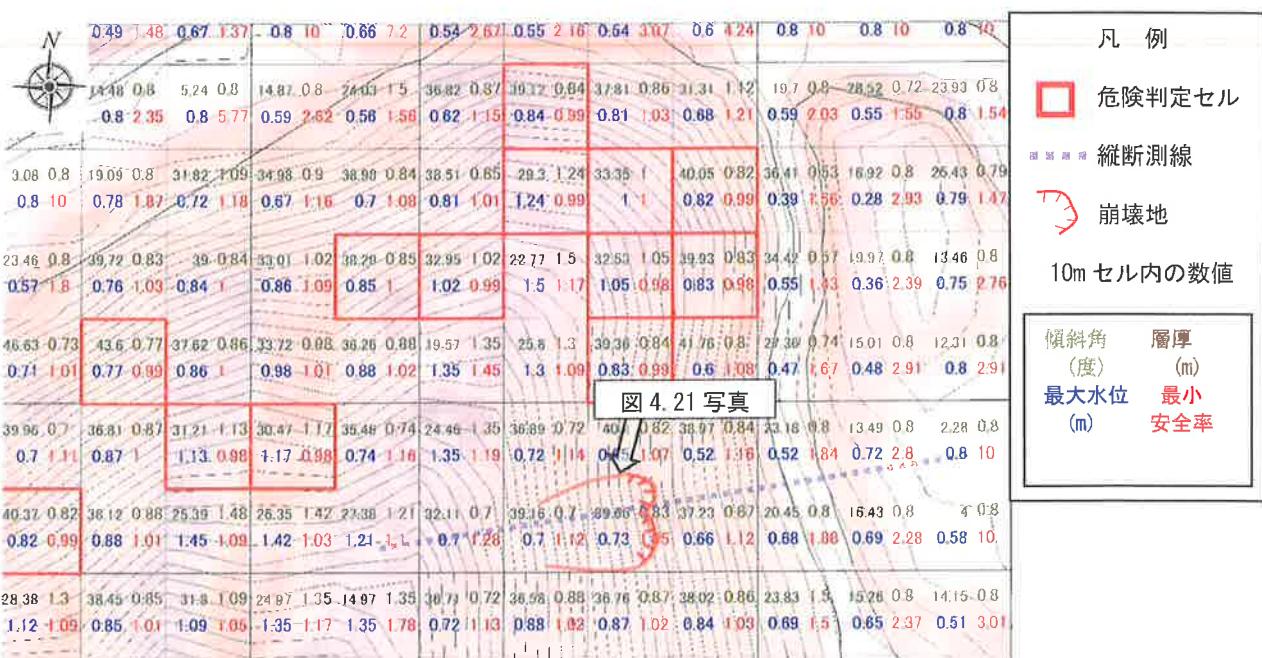
図 4.19 対象崩壊地付近の解析モデル条件と対象崩壊地位置図

神戸市市域で運用中の箇所別土砂災害危険度予測システムにおける解析モデル（傾斜角および層厚）と平成 30 年 7 月豪雨期間中の最大水位および最小安全率の値を図 4.19 に示す。運用中の本システムの危険度判定は、安全率絶対値および安全率絶対値の変化率を用いた 2 軸判定により斜面の危険度を判定している。本システムでは安全率絶対値が 1 未満とならないセルは危険度判定とならないため、ここでは安全率絶対値に着目して検討をすすめることとした。

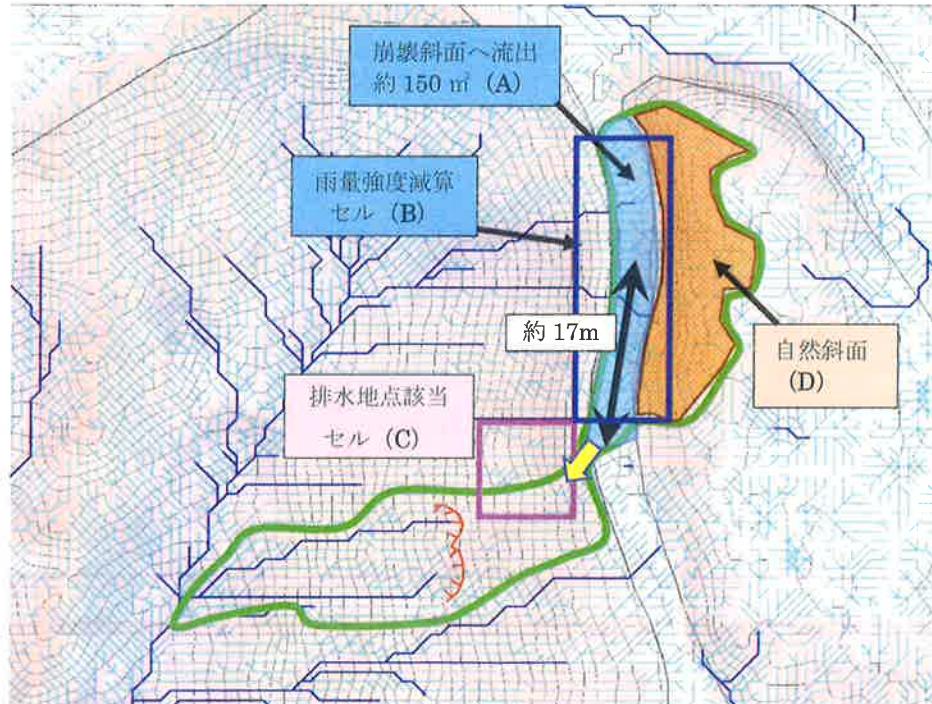
図 4.23 崩壊斜面に排水される降雨の降るアスファルト道路部分

現地調査の結果から道路から斜面へ排出された集水面積は、図 4.23 に示す面積 150 m<sup>2</sup>であると考えられる。そのため、集水されたと考えられるアスファルト部（A）が含まれる解析モデルの 10m×10m のセル（B）はアスファルトで地下浸透が遮断されていると考え、降雨の浸透を 0 とした。つぎに、道路を流下して排水される地点のセル（C）に、道路上の集水面積に降った雨を流入させることとした。なお、自然斜面セル（D）は通常の解析モデルとしている。

崩壊斜面へ排出される降雨の効果範囲における道路中央部の降水が排水地点に到達する時間を平均到達時間と仮定すると、流下距離 17m、平均流速 0.7m/s であることから、道路上に降った雨が道路上を流下して斜面へ排水されるまでの時間は 24 秒後となる。この到達時間は本システムにおける計算ステップ 30 分と比較して十分に短い時間であることから、本検討では道路上の降水が地表に到達後すぐに流下し、斜面へ流出されると仮定した。

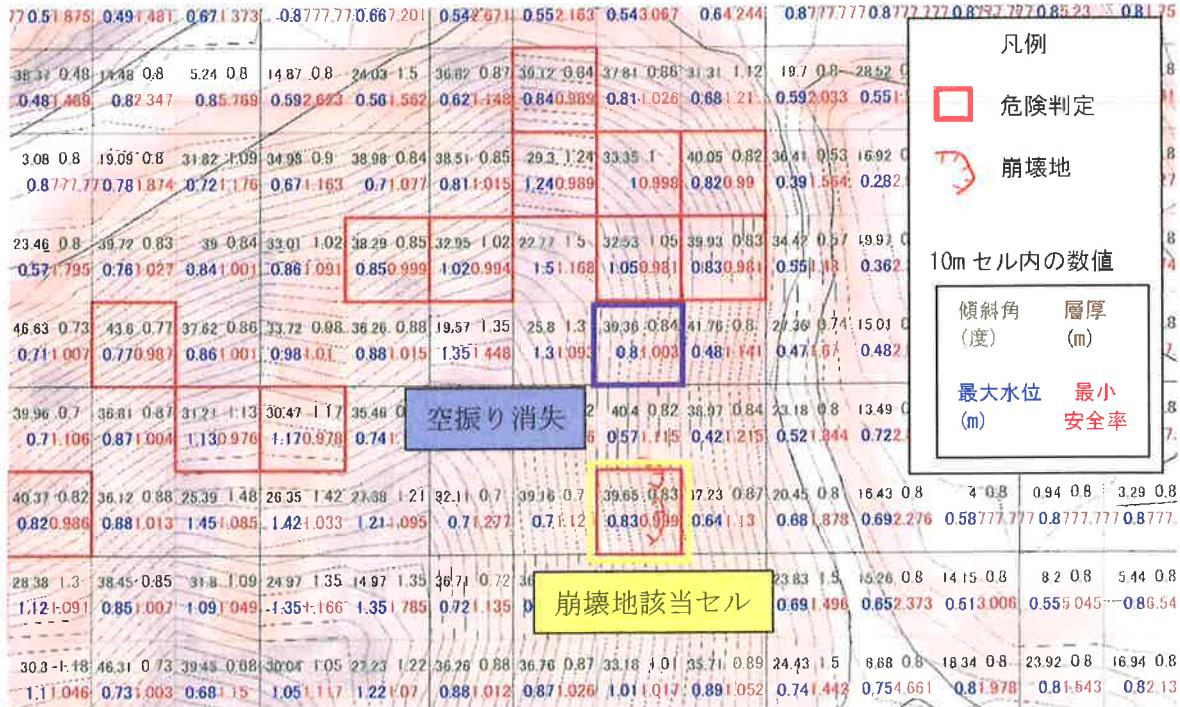
図 4.24 道路排水を考慮した再現計算結果の分布図

道路排水を考慮した平成 30 年 7 月豪雨の再現計算結果の最小安全率および地下水位の分布図を図 4.24 に、崩壊地該当セルの時系列変化を図 4.25 に示す。この結果から、崩壊地したセルの安全率は 1 をわずかに下回り、危険判定となつた。図 4.25 の時系列変化から、道路排水による流入量の増加とともに地下水位も上昇、満水状態となり、安全率が 1

未満の状態が複数回発生している。一方、この検討によって、図 4.24 中の青で示したセルでは、安全率の値が上昇し、結果として空振り判定セルが消失した。

以上、多くの仮定を含むが、土のうによって、道路に降った降雨が斜面へ排出されたことによって、斜面が崩壊した可能性が示唆される結果となった。

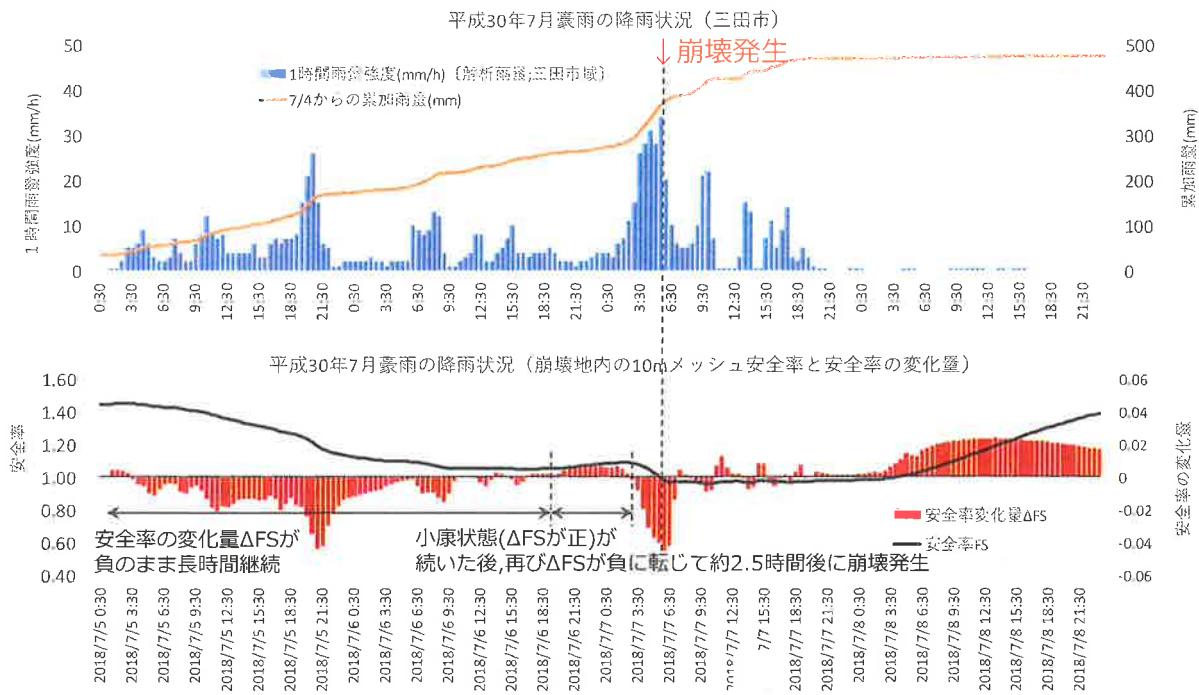
図 4.29 崩壊判定セルの降雨と安全率、安全率の変化率の推移

崩壊判定セルの位置を図 4.28 に、降雨と安全率、完全率の変化率の推移を図 4.29 に示す。降雨は、7月5日から7日の21時頃まで降り止むことなく強弱を繰り返し降り続き、総降雨量は500mm近くまで達した。一方、短時間の雨量強度は比較的小さく、7月5日20時頃と7月6時頃の2回の大きな降雨ピークでは、それぞれ時間雨量25mmと34mm程度であった。崩壊の発生時刻は、最も大きな7月7日6時の降雨ピークより少し前の5:30頃ということが、住民からの通報時刻からわかっている。

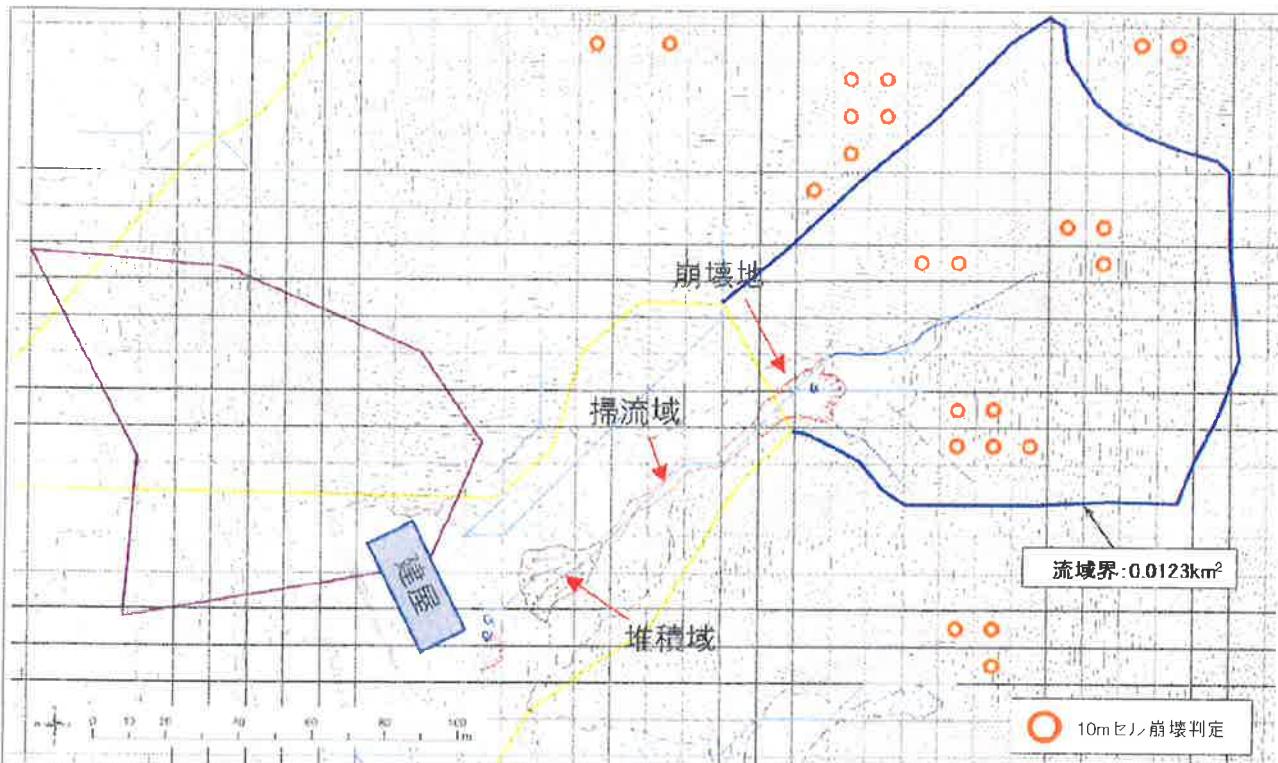
図 4.34 崩壊地の状況

システムは、図 4.34 に示す 10 セルを危険と予測したが、崩壊地と重なるものはなかった。また、10 セルでは、土石流判定で用いている崩壊面積率のしきい値には達しておらず、崩壊と土石流のどちらも見逃しであった。

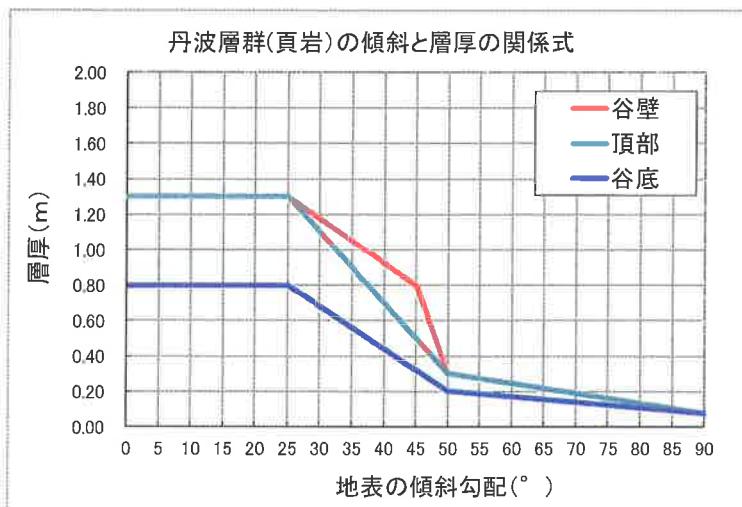
図 4.36 地表の傾斜勾配と表土層厚の関係式（丹波層群、頁岩）

崩壊地にかかる 10m セルの表土層厚が 2.4m（現設定の 3 倍）では薄い（3m 以上）。表土層厚は、図 4.36 示す地形分類（谷底斜面、頂部斜面、谷壁斜面）別の関係式より推定している。崩壊地は谷底斜面に分類されており、谷壁斜面や頂部斜面より相対的に薄い設定となっている。現地状況に沿った表土層厚を設定するには、厚い崖錐堆積物用の層厚式を別途検討する必要がある。

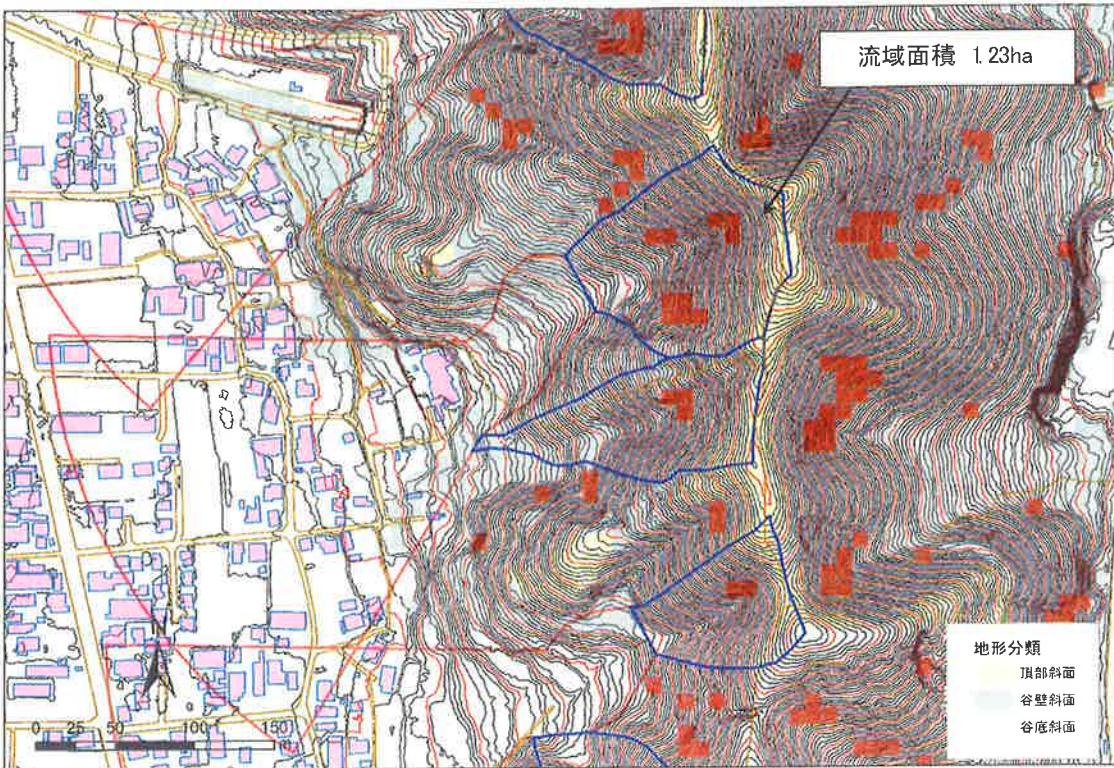
図 4.37 土砂災害警戒区域（土石流）と流域界、崩壊判定セルの状況

今回の土石流事例について、崩壊面積率を算定すると 4.9% であった。図 4.37 に対象渓流の土砂災害警戒区域と流域界、崩壊判定セルの分布状況を示す。対象渓流の流域面積は 1.23ha（10m セルで 123 セル）、崩壊地の面積は図 4.34 より 60m<sup>2</sup>（6 セル）とした。

また、この崩壊面積率の値は実績の崩壊面積率より大きく、土石流の判定基準として現実的ではないと考えると、例えば、土石流の発生条件を流域内で発生する最大の崩壊地の大きさで定義し、隣接関係にある崩壊判定セルの塊を崩壊地の大きさとして判定する方法などが考えられる。図 4.37 の場合、隣接関係にある崩壊判定セルの塊の最大のものは 5 セルであり、実際の崩壊地の 6 セルと比較するとほぼ近い値となっている。

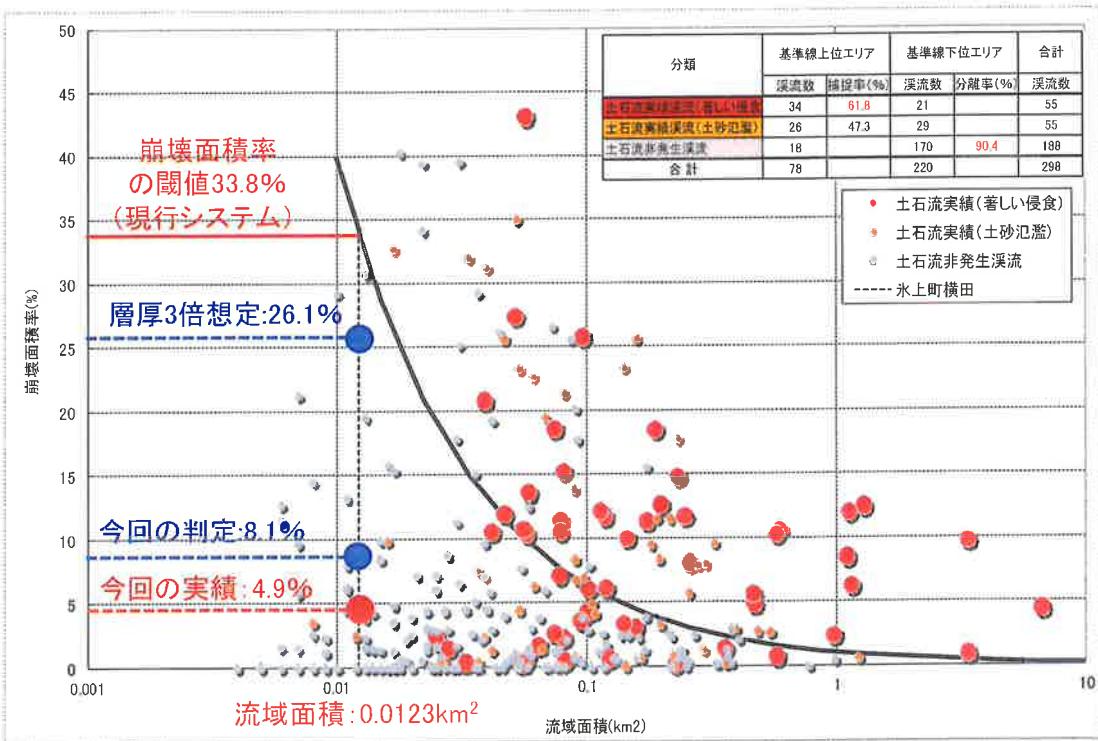
図 4.38 土石流判定基準線（土石流危険渓流の流域面積と昭和 42 年災害（表六甲）における崩壊面積率

図 4.38 に現行システムで用いている土石流判定基準線を示す。今回の渓流のしきい値を土石流判定基準線より求めると崩壊面積率 33.8%（42 セル）となり、実際の崩壊の面積率 4.9% と比較するとかけ離れた値となっている。この結果について考察すると以下のようである。

現行の基準線は、六甲山系における昭和 42 年災害時の土石流発生渓流と非発生渓流を比較的良好に分離する境界線として設定されたものである。しかし、この図で基準線の根拠としている土石流実績（著しい侵食）のプロットの範囲を見ると、流域面積の最小値は約 0.05km<sup>2</sup>（5ha）であり、設定当時には今回の渓流（流域面積 1.23ha）のような小さい流域の土石流発生実績はなかったことがうかがえる。

また、流域面積  $0.1\text{km}^2$  (10ha) より小さい領域では、基準線より下位に土石流発生プロットが多く存在していることから、流域面積  $0.1\text{km}^2$  (10ha) 以上の領域と比較すると予測精度は落ちる。これらから、流域面積  $0.05\text{km}^2$  あるいは  $0.1\text{km}^2$  より小さい流域面積の渓流については、近年の土石流実績により見直す必要がある。
