西日本7月豪雨による広島での災害現地踏査報告

Short Report on a Field Investigation of Damaged Areas Caused by Heavy Rainfalls Appeared at Hiroshima Area in July, 2018

沖村 孝
Takashi Okimura

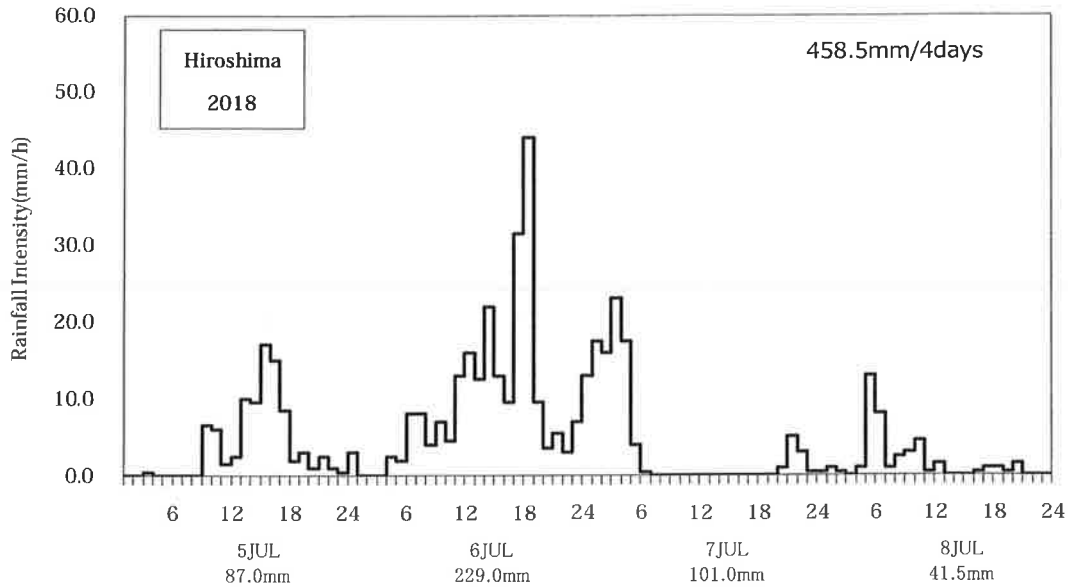
図-1 西日本7月豪雨時の解析雨量ハイトグラフ（広島）

森脇⁷⁾は、広島地方のこの豪雨の特徴を以下のようにまとめている。1)大きなピークを示した7月6日18時までの先行雨量は200ミリを超えていた、2)その後、広島市安芸区では7月6日19時、20時に70ミリ/時、33ミリ/時、呉市では7月7日4時に32ミリ/時、5時に56ミリ/時と2回の大きな強度の降雨があった、3)7月5日から3日間の累積降雨量は400～500ミリと観測史上初めての降雨であった。

最大降雨強度の値70ミリは、広島県で顕著な土砂災害を発生させた1999年豪雨の81ミリ/時、2014年豪雨の121ミリ/時と比べると、小さいものの土砂災害の発生の目安と言われる50～60ミリ/時を超える値でもあった。このため、崩壊した土砂は長雨により増大した流量により浸食、流送され、安芸区周辺のみならず、熊野町、坂町、東広島市など広域にわたり多くの土砂災害が発生した。

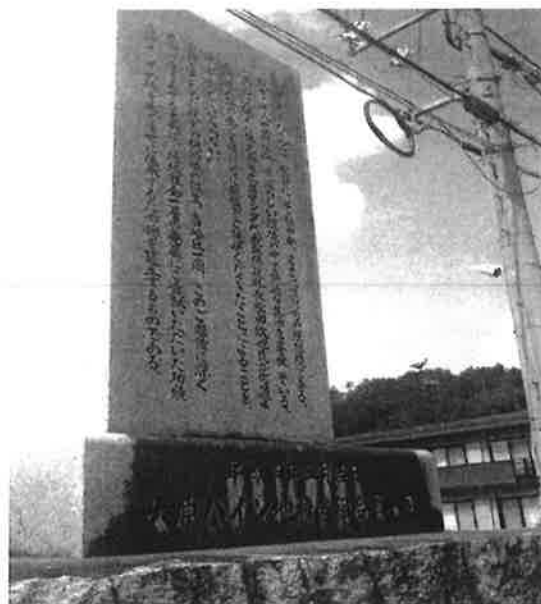
写真-1 大原ハイツ内に建立されていた顕彰碑

図-3より本地域の山麓緩斜面には造成された二つの住宅団地（大原ハイツ）が見える。上述した被害は、東側の団地である。一方、西側の団地は、もともとは、自動車工場の駐車場であった（地元の人の話）ようであるが、団地の入り口に建っている「顕彰碑」（写真-1）の碑文を見ると、この西側の団地への進入路はもともと自動車会社の駐車場への私道であったが、駐車場を閉鎖する際に、熊野町の方に無償で提供され、公道となったようであり、このため、住民が感謝の意を込めて、顕彰すると書かれてあった。石碑には68世帯が居住していること、顕彰碑の建立は平成4年3月であることが書かれてあった。

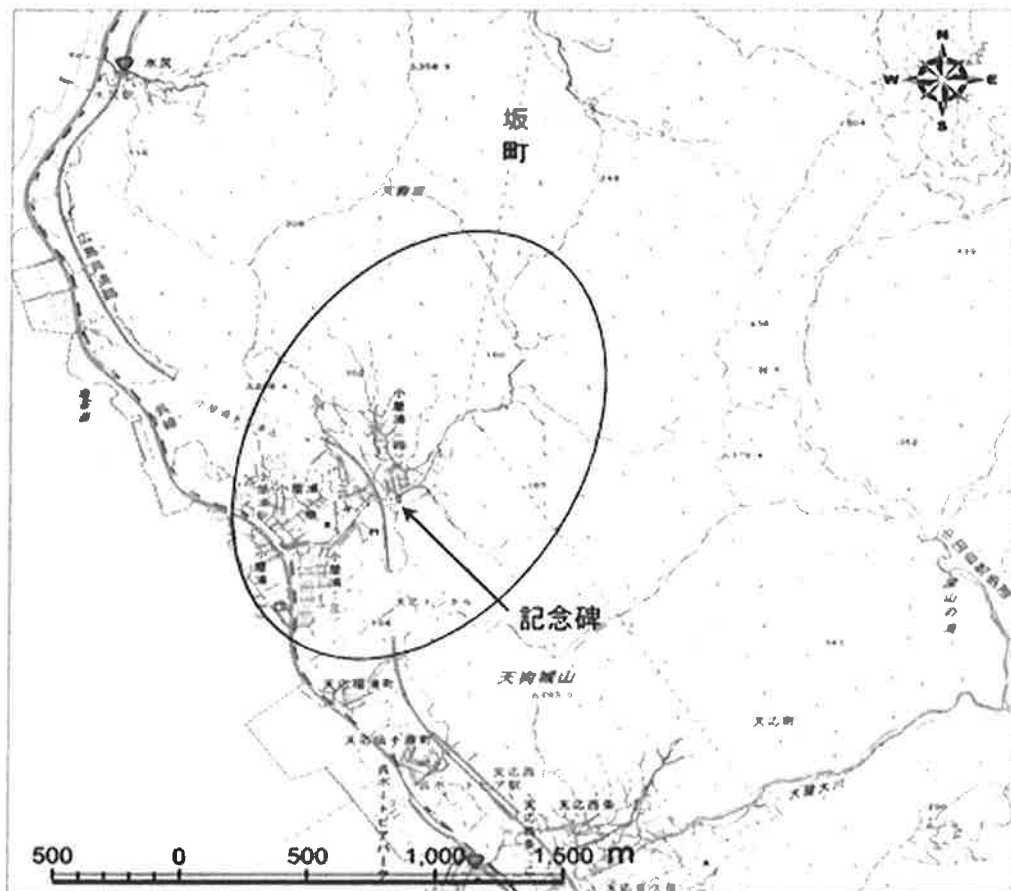
図-9 坂町小屋浦地区と記念碑の位置

15名の死者の原因となった土石流災害が発生した小屋浦地区は、安芸郡坂町の南端、呉市に隣接する流域面積3.7km²の天地川沿いに展開している(図-9参照)。

天地川は流域係数がほぼ0.9の幅が広い形状をしている。69年前の1950年施工の石積の砂防堰堤が、今回の豪雨で流失した⁵⁾。また、報告⁵⁾によれば、上流域には6~8m大の巨石が分布しているとのことである。1年経過後の現地踏査では、復旧が完了した宅地の真ん中に写真-5に見られるように4m大の巨石が宅盤から頭を出していた。この巨石は、今回の土石流により流出したものか、あるいは以前の土石流により流出、堆積したものであるかは不明であったが、天地川の溪流に沿って巨石が流出したことは事実である。家屋の被災は、天地川の沿って建てられた家屋に多く、川から少し離れると宅地地盤は高くなり、被災を免れていた。このように本地区は宅地の造成に伴う被災ではなく、自然地形に由来する災害であったように思えた。

小屋浦地区の東側を通る呉道路が、この天地川を高架橋で通過しているが、この通過場所の左岸側に広場があり、公園となっていた。その西南の隅に図-9にも示されている記念碑があった(写真-6)。その碑文を翻訳した看板がそばに建てられていた(写真-7)。それによると、明治40年(1907年)7月15日の明け方に豪雨があり、土石流が発生した。これにより43戸が全壊し、44人が命を失ったが、多くの支援と村長さんの活躍によって、住民は生きる目標を得ることができ、更には、村も5年経過した今、復旧の兆しに至った。これは村長さんのお蔭であり、徳を讃え、石に記し碑を建てたことが書かれていた。道路の建設により、平成16年(2004年)に現在の場所に移転されたとの解説もつけられていた。
