【建設工学研究所論文報告集第 61 号〔報告〕2019 年 11 月】

2016 年熊本地震・益城町地域での表面波探査と 被災メカニズムの検討

Surface Wave Exploration Tests and Investigation on Damage Mechanism at Mashiki -Town During 2016 Kumamoto Earthquake

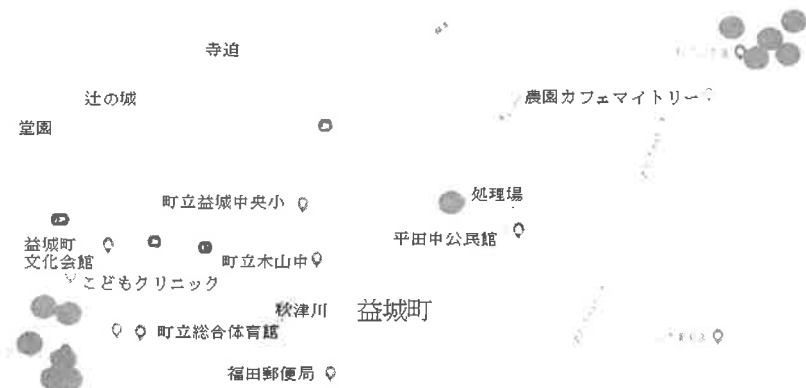
図-2.1 表面波探査地点（益城町）

求めて地下構造を決定し、S 波速度構造を得た。測線長の約半分までの地盤深さ構造を推定することができる¹⁾。本論文で報告する 9 地点を含めて、これまでに表面波探査を行った益城町の地点を図-2.1 に示している。谷川断層 2 地点、下陣地域 2 地点、木山断層地域 2 地点、秋津川岸 1 地点、浄化センター 4 地点である。

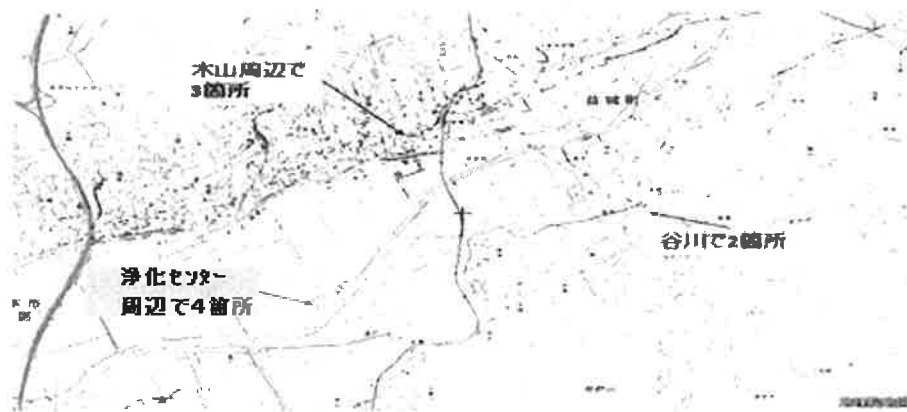
図-3.1 2018年11月に実施した表面波探査位置

第2次調査（平成30年11月7～8日）で表面波探査で実施した地点は図-3.1に示す9地点である。

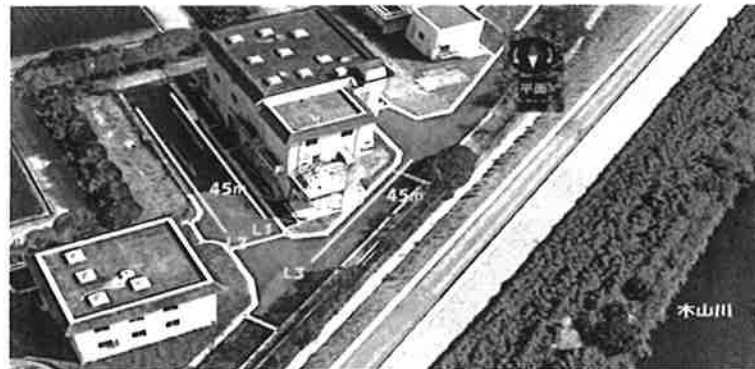
図-3.3 浄化センター敷地内の表面波探査2測線

益城浄化センターでは2016年熊本地震によって、汚泥処理棟の基礎杭が損傷し建屋が傾斜した。また、反応タンク躯体継手が破損し漏水したことにより汚泥処理棟、浄化センターポンプ室の地下部機器が水没した。さらに、最初沈殿池、最終沈殿池のフライト板破損・搔寄せ機チェーン脱輪などにより、浄化センターの水処理機能が低下、汚泥処理機能は全て使用不可能となった。このため移動脱水機などの導入により緊急対応が実施された。建屋の傾斜は図-3.2(a)～図-3.2(b)に示すように建屋周辺の液状化によって、建屋支持杭が座屈して傾斜したものである⁴⁾。最大沈下量は0.135mで、傾斜は東方向1/176、北方向1/107であった。腐食土層を切削した後、高圧噴射攪拌工で地上からセメント改造体を築造している。築造工は既設杭Φ700mmの周辺に、地上からΦ5000mm x 14mの杭を9本設置して傾斜を修繕した後、器機類の修繕を実施した。浄化センター内の建屋配置は図-3.3に示すとおりで、図の測線L1、L3の交差する建物である。

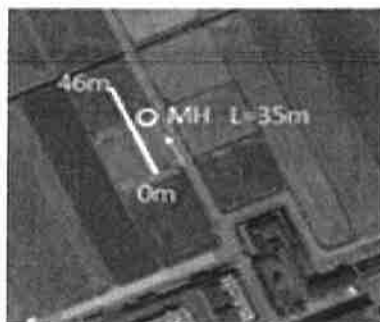
図-3.10 浄化センター前道路測線

図-3.9 は、1 度目の震度 7 (左側上下図) および 2 度目の震度 7 (右側上下図) 後の道路とマンホールの被災状況である。本道路は浄化センター入口門前の位置にある。1 度目は道路面の不陸が生じている程度であるが、2 度目の震度 7 では、マンホールの浮上 (または周辺地盤の沈下)、道路陥没がみられる。本道路下には、下水道流入管 (Φ1000、HP 管) と処理水流出管 (Φ800、FRPM 管) が埋設されていた。HP は地震時に被害があり、FRPM 管は無被害で、敷設替え工事を実施している (益城町下水道部局のヒヤリング)。そこで地震後、管内カメラで両管の破損状況を調査した画像を入手したが、管路継ぎ手付近で少量のずれ、亀裂や離脱がみられるが、マンホール部での損傷、離脱は見られない。マンホールの路面突出は、周辺地盤の沈下によるものと考えられる。路面被害の著しい位置 (図-3.10) で、表面波探査を実施した。結果を図-3.11 に示す。120~140m/sec 程度の S 波速度である。また、路面変状表層付近の土質は、数 10cm が黒色の火山灰土質で、以深は粘土層で軟弱な土層である (図-3.12, 図-3.13 参照)。液状化が激しかったとは推測できない。2 度目の強震動により、道路沈下が促進されたと考えられる。流入・流出管路ともマンホール突出部は切管補修されたが、敷設替えは行われていない。

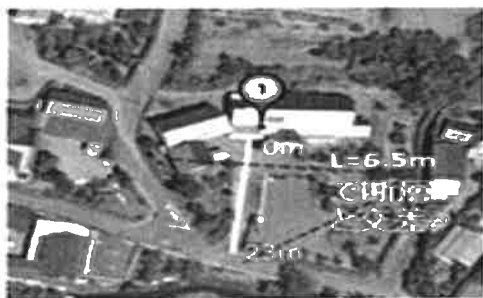
図-3.16 敷地外道路の測線

著者らのグループは敷地内外の通路測線で表面波探査を実施した(図-3.16)。図-3.17 に見るように北落ち傾斜地層で段差地点は母屋前 6.5m で観測された 70cm 段差と対応している。天然記念物となった谷川断層は布田川断層の派生共役断層で、母屋・納屋に損壊をもたらしたものと推察される。

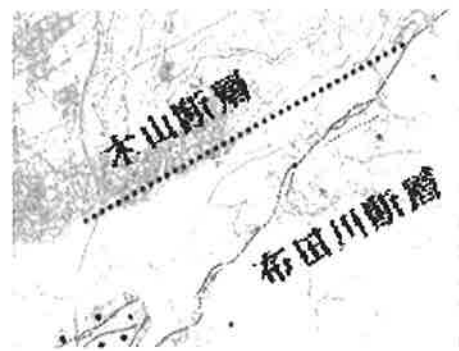
図-3.18 木山断層と布田川断層⁶⁾

熊本地震後、国土地理院によって木山断層について詳細な調査が行われた。その結果、図-3-18 に示すように、木山断層は布田川断層と約 30 度の傾きをもつ派生断層で、益城町市街地地下に不陸構造を持っているが、今回の地震により活発な活動をしたとは考えられていない⁶⁾。しかし、地下の不陸基盤構造は、震動地盤増幅により地表の建物を多大の影響を与えたと考えられる⁷⁾。

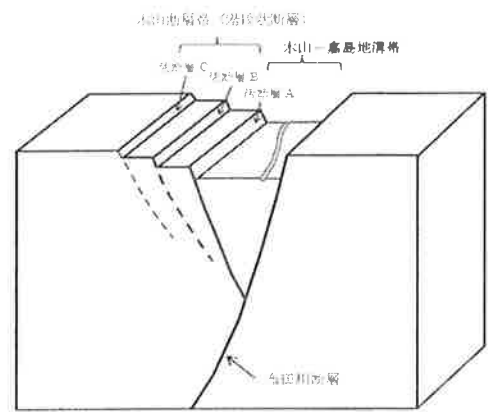
図 3.19 布田川断層と木山断層⁶⁾

図-3.19 と図-20 には益城町市街地の地下構造と断層を示している。調査では活断層が A~C の階段状の 3 地点で不陸地下構造が存在し、木山断層帯と称している。布田川断層の過去の動きに対応して派生的に生じた断層である。図-3.20 に示されるように、今回の熊本地震では断層動きは A が顕著であるが、B と C は特に断層としての動きはなかったことが指摘されている⁶⁾。

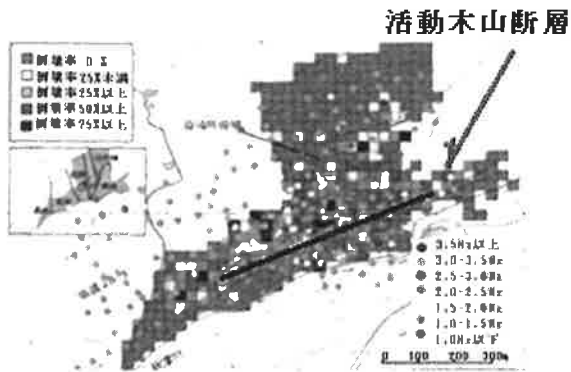
図-3.21 建物倒壊率と常時微動⁸⁾

木山断層西縁付近では家屋被害が集中した。秋津川の北部地域である。建築学会の調査⁸⁾による家屋被害率と地盤特性の関連が示されている。図-3.21 に家屋被害率と常時微動 H/V による地盤卓越周期の関係を示している⁸⁾。また、図-3.22 は地質と微動卓越周期の関係を示したものである。家屋倒壊の集中地域は、国道 28 号線の南側および秋津川北側沿いである。図-3.21 および図-3.22 に推定されている家屋被害集中地域の図中に木山断層線を加筆している。本地区で 2 測線を設けて表面波探査を実施した。図-3.23~図-3.26 に測線位置と得られた S 波速度構造を示している。両測線とも地表下数 m までは 100m/sec の極めて小さい S 波速度で、軟弱な地盤である。常時微動による卓越振動数が 1.0HZ 以下の地域で倒壊率が 50%以上となっており、地下基盤構造の不整形と地震動増幅が建物被害に多大の影響を及ぼしていると判断される。

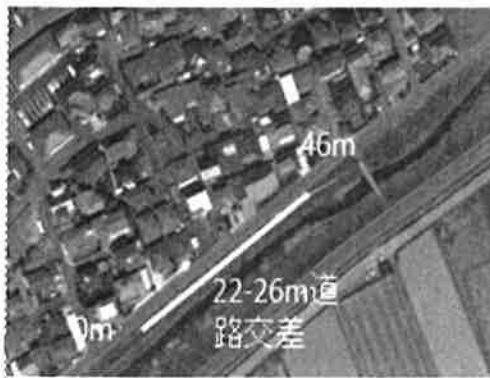
図-3.28 秋津川測線

秋津川河岸の地質については、下水道工事の際のボーリングデータを図-3.27 に示している¹⁰⁾。今回の表面波探査を実施した測線よりも若干、西側の位置である。秋津川堤防は大きく沈下し、地震復旧工事として河川堤防改修が大規模に行われている。ボーリング調査結果では地表面下数 m まで N 値は 10 以下であるが、図-3.28～図-3.29 に示すように、46m 測線による表面波探査では、地表面下 20m 近くでも S 波速度は 100m/sec 以下であり、きわめて軟弱な地盤が見られ、堤防の沈下は軟弱地盤が影響していると推定される。
