盛土内宙水の形成メカニズムに関する事例研究

Case Study of the Formation mechanism for Perched Groundwater in the Embankment

片岡 沙都紀 澁谷 啓 肥後 陽介 野並 賢
Satsuki Kataoka Satoru Shibuya Yosuke Higo Satoshi Nonami

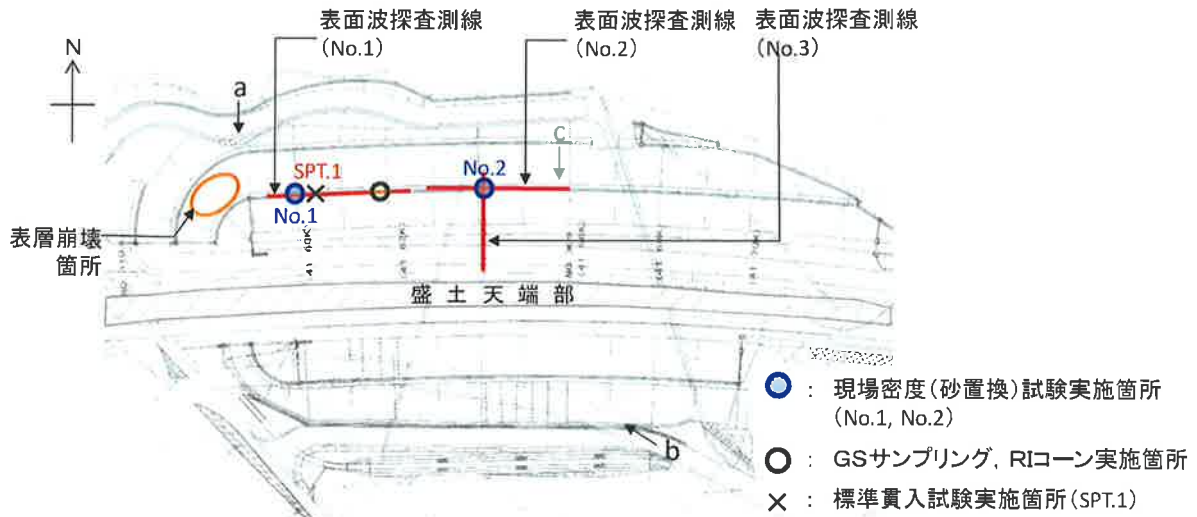
図-3 各種原位置試験の実施箇所（図中の a, b, c は写真-1 の a, b, c に対応）

い、盛土内部の状況を把握した。当該盛土における各原位置試験の実施箇所を図-3に示す。なお、表面波探査に関しては、標準貫入試験を実施した箇所（図-3中、「SPT.1」と記述した箇所）上を測線として、表面波探査で得たせん断波速度を用いて推定N値を算出し、標準貫入試験より得られたN値との比較を行った。

写真-3に表面波探査の実施状況を示す。表面波探査は、かけやなどで地盤を人工的に起振し、発生したレイリー波を受信して解析することにより、地盤内のS波速度を二次元的に把握することが可能となる探査である⁷⁾。解析深度に関しては、受信間隔を調整することで最大20m程度の深度範囲内のS波速度に関する情報を得ることが可能である。今回の探査では、盛土北側の小段で2測線（測線長48m）、盛土横断方向に1測線（測線長40m）の計3測線で実施した（図-3内、赤線で示す箇所）。なお解析深度は、盛土層厚および盛土と地山の境界が確認できるよう、深度15m程度とした。

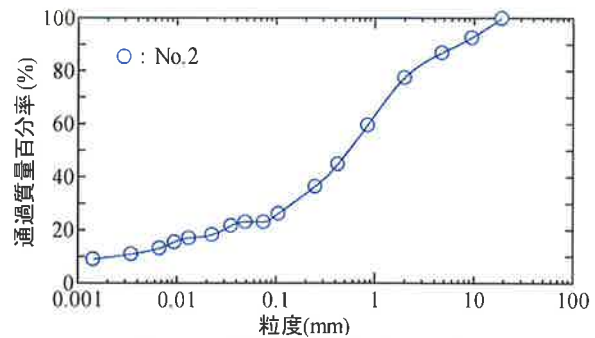
図-8 粒径加積曲線 (No.2 地点)

ング調査地点でもある盛土部 No.2 の表層から 30cm の範囲内で採取した土を用いて実施した。図- 8、図- 9 は透水試験に使用した盛土材料の粒径加積曲線と締固め曲線を示しているが、当該盛土材料は砂分が多く、細粒分まじり砂礫土に分類されることがわかる。
