表層崩壊リアルタイムハザードシステムの構築に際して生じた課題と対策(15)

Some Problems and Measures appeared during the Construction of the Real-time Hazard System for Slope Disasters at a Heavy Rainfall (15)

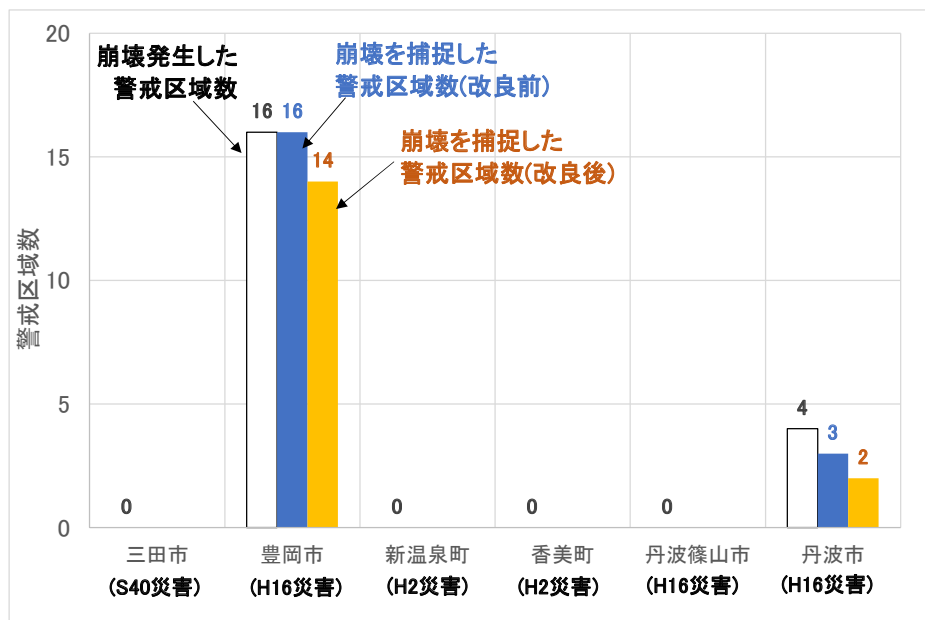
2022 年報告<sup>23)</sup>によるモデル改良後の既往災害の再現計算の結果、土砂災害警戒区域内におけるシステム判定状況は図 3.1.1 に示すとおりであり、モデル改良後も概ね表層崩壊を捕捉している状況である。しかし、空振り判定を減少させる効果が出た一方で、一部の表層崩壊に見逃しが生じる問題点が生じており、これを全て捕捉する課題が生じている。モデル改良後の表層崩壊の見逃し箇所の一覧表を表 3.1.1 に示す。見逃し箇所は計 4 箇所であり、このうち豊岡市の区域番号 110060184（区域名：板野(3)Ⅱ）は、平成 16 年災害の際に民家裏斜面が表層崩壊した事例である。現地調査の結果、表層崩壊した斜面には、モデルに設定している表土層厚よりも厚い表土が分布することを確認した。当地区は、図 3.1.2～3.1.5 に示すように豊岡市但東町に位置しており、低山地の鞍部地形に隣接する斜面で、斜面勾配は比較的緩い。またここでは既往文献により、活断層（山田断層）が分布することが示されており、上部斜面に分布する鞍部地形はこの断層に関連する地形として示されている。モデル改良後のシステムが見逃した原因は、モデルの表土層厚の設定が薄いことが主な原因と推定されるが、現地の表土層厚が一般的な山腹斜面よりも厚い原因としては、この断層が基盤に分布する影響が推定される。また、丹波市の区域番号 124010066（区域名：石戸(1)Ⅲ）は、平成 16 年災害の際に自然斜面が表層崩壊した事例である。現地調査の結果、表層崩壊した斜面には、モデルに設定している表土層厚よりも厚い表土が分布することを確認した。図 3.1.6 に示すように、当地区は丹波市柏原町石戸に位置しており、平地から高さ 100m 程度で勾配 35° 前後の南向きの自然斜面である。ここでは、既往文献により、この自然斜面全体に地すべり地形が分布することが示されている。現地調査では、粗粒な砂礫が斜面を覆っており、この一部が崩壊していることを確認している。モデル改良後のシステムが見逃した原因は、モデルの表土層厚の設定が薄いことが主な原因と推定されるが、現地の表土層厚が一般的な山腹斜面よりも厚い原因としては、地すべりの影響により、崩落した粗粒な土石が周辺よりも厚く分布するためと考えられ、一部に崖錐性の表層崩壊が生じたものと推定される。

図 3.1.1 R3 年度モデルの改良効果（検証災害（全降雨）時の土砂災害警戒区域における崩壊捕捉の状況）<sup>23)</sup>

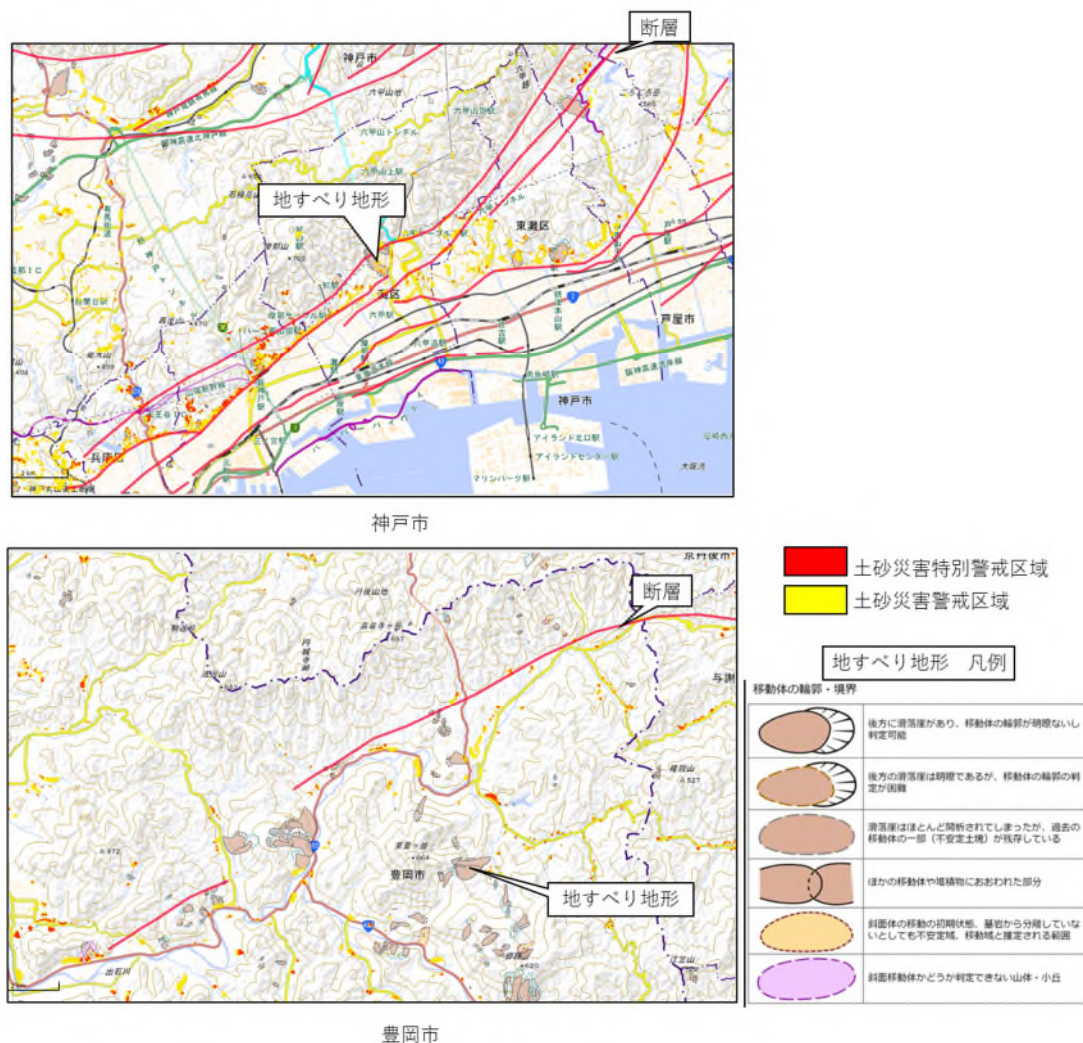
以上に示したように、断層や崖錐地形では 2022 年報告の改良後の現行のモデルと異なる地盤状況のため、崩壊を適切に再現できていないことが判った。図 3.1.7 に示すように、断層や崖錐地形（一部の地すべり地形）は土砂災害警戒区域と重なるケースが各市町で認められることから、土砂災害警戒区域における予測精度の向上として、検討の必要性が高いと考えられた。具体的な検討方針は、以下のとおり整理された。

図 3.1.7 土砂災害警戒区域と断層、崖錐地形（一部の地すべり地形）の位置関係（産業技術総合研究所 HP より）

以上から、土砂災害警戒区域内やその近傍に断層や崖錐地形が分布する箇所における地盤状況を把握して、モデル改良を行い、判定精度の向上を図ることとした。

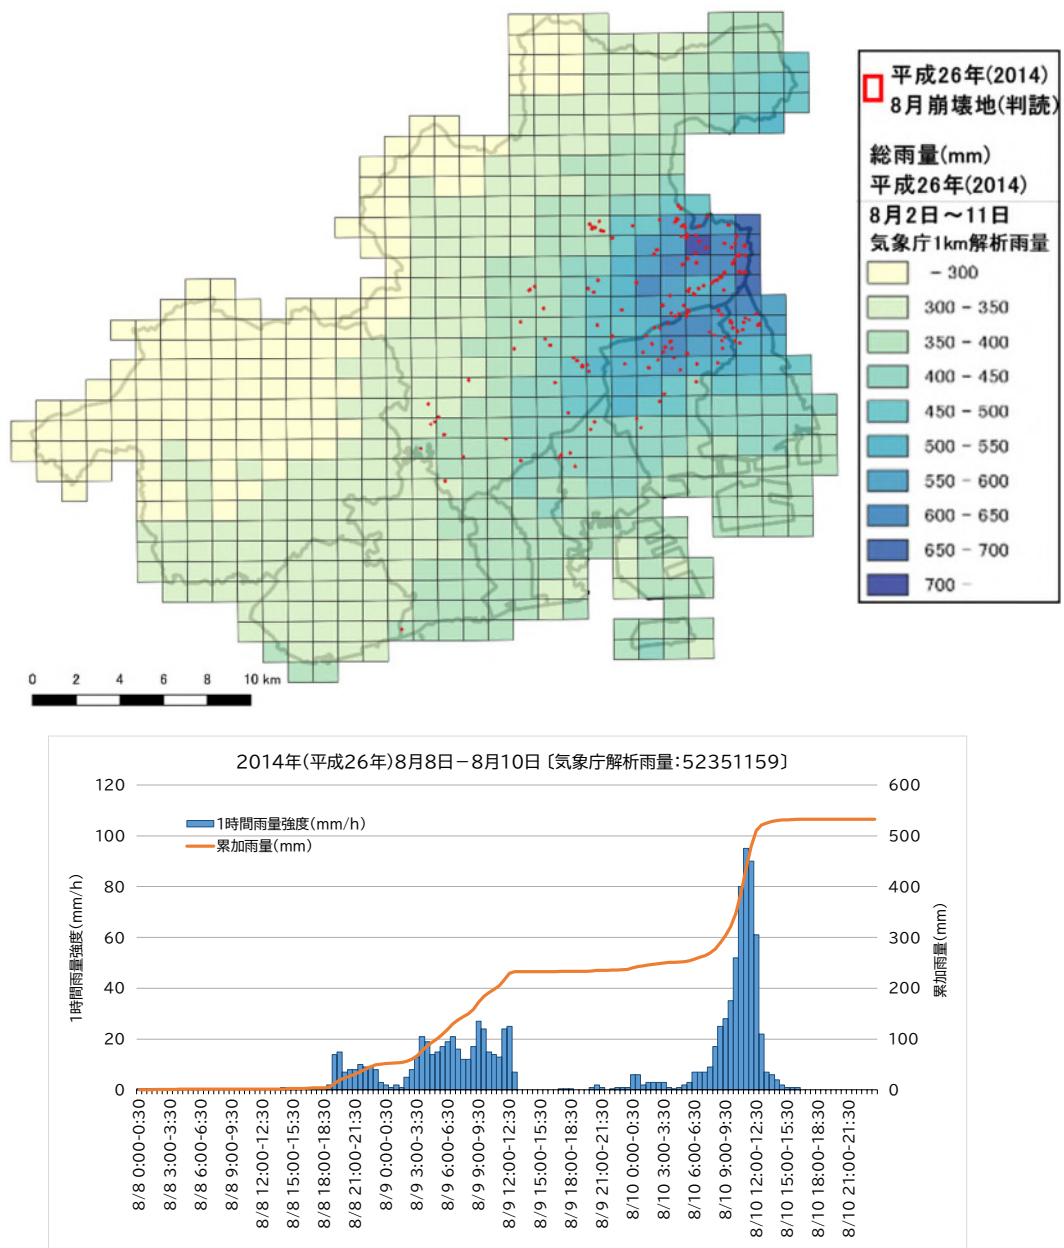
平成 26 年(2014)8 月に、台風 11, 12 号と前線に伴う暖気流の影響により西日本各地で豪雨が発生した。神戸市では、8 月 2 日～11 日に市の東部を中心に最大総雨量 700mm を超える豪雨となり、土砂災害警戒情報が発表された(図 3.2.1)。この豪雨の影響で家屋の浸水被害や山腹斜面の表層崩壊が発生した。

図 3.2.1 平成 26 年 8 月の神戸市豪雨（上図：総雨量と崩壊位置、下図：ハイトグラフ(平成 26 年 8 月 8-10 日)）

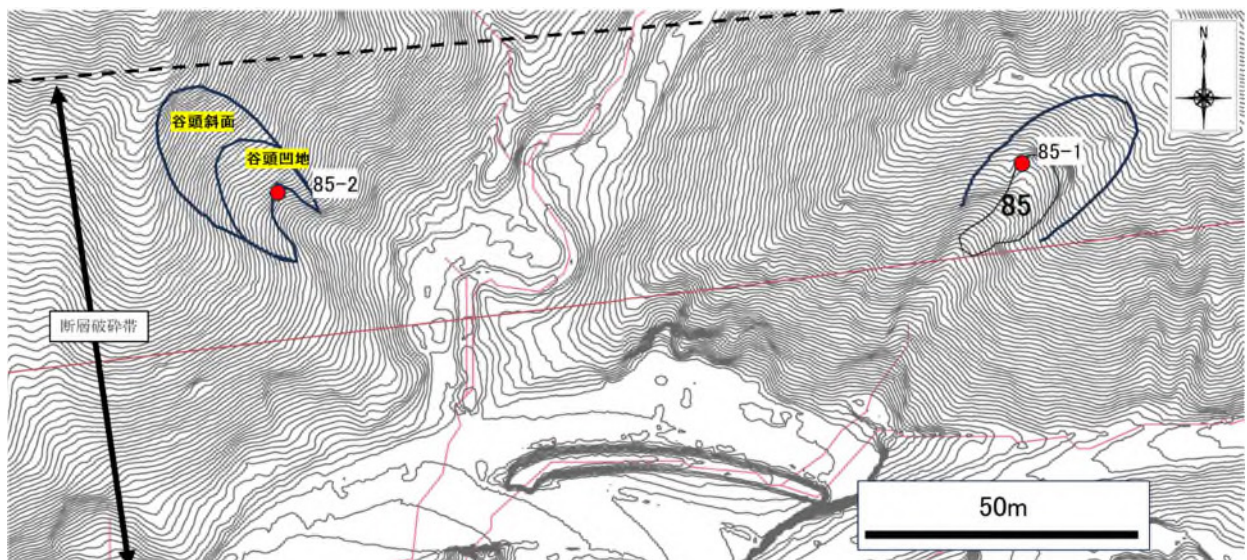
| | | 崩壊地と断層との位置関係 | | | | ⑤崖錐<br>地形 | 現地調査 ※( )内はモデルの設定値 | | | | | 本システ<br>ムの捕捉<br>対象の崩<br>壊地 |
|---|---|---|---|---|---|---|---|---|---|---|---|---|
| 85 | 断層が斜面脚部を通<br>過。遷急線から崩壊 | | | | ○ | ○ | 有馬層群<br>(破砕帯) | 32°<br>( 28~35 ) | 1.8m<br>(1.1m ) | 礫混じり細粒砂～シルト(砂質土) | モデルよりも表土層厚が厚く、表土層は細粒である。 | ○ |

図 3.2.8 表土層の観察位置図 (No. 85)

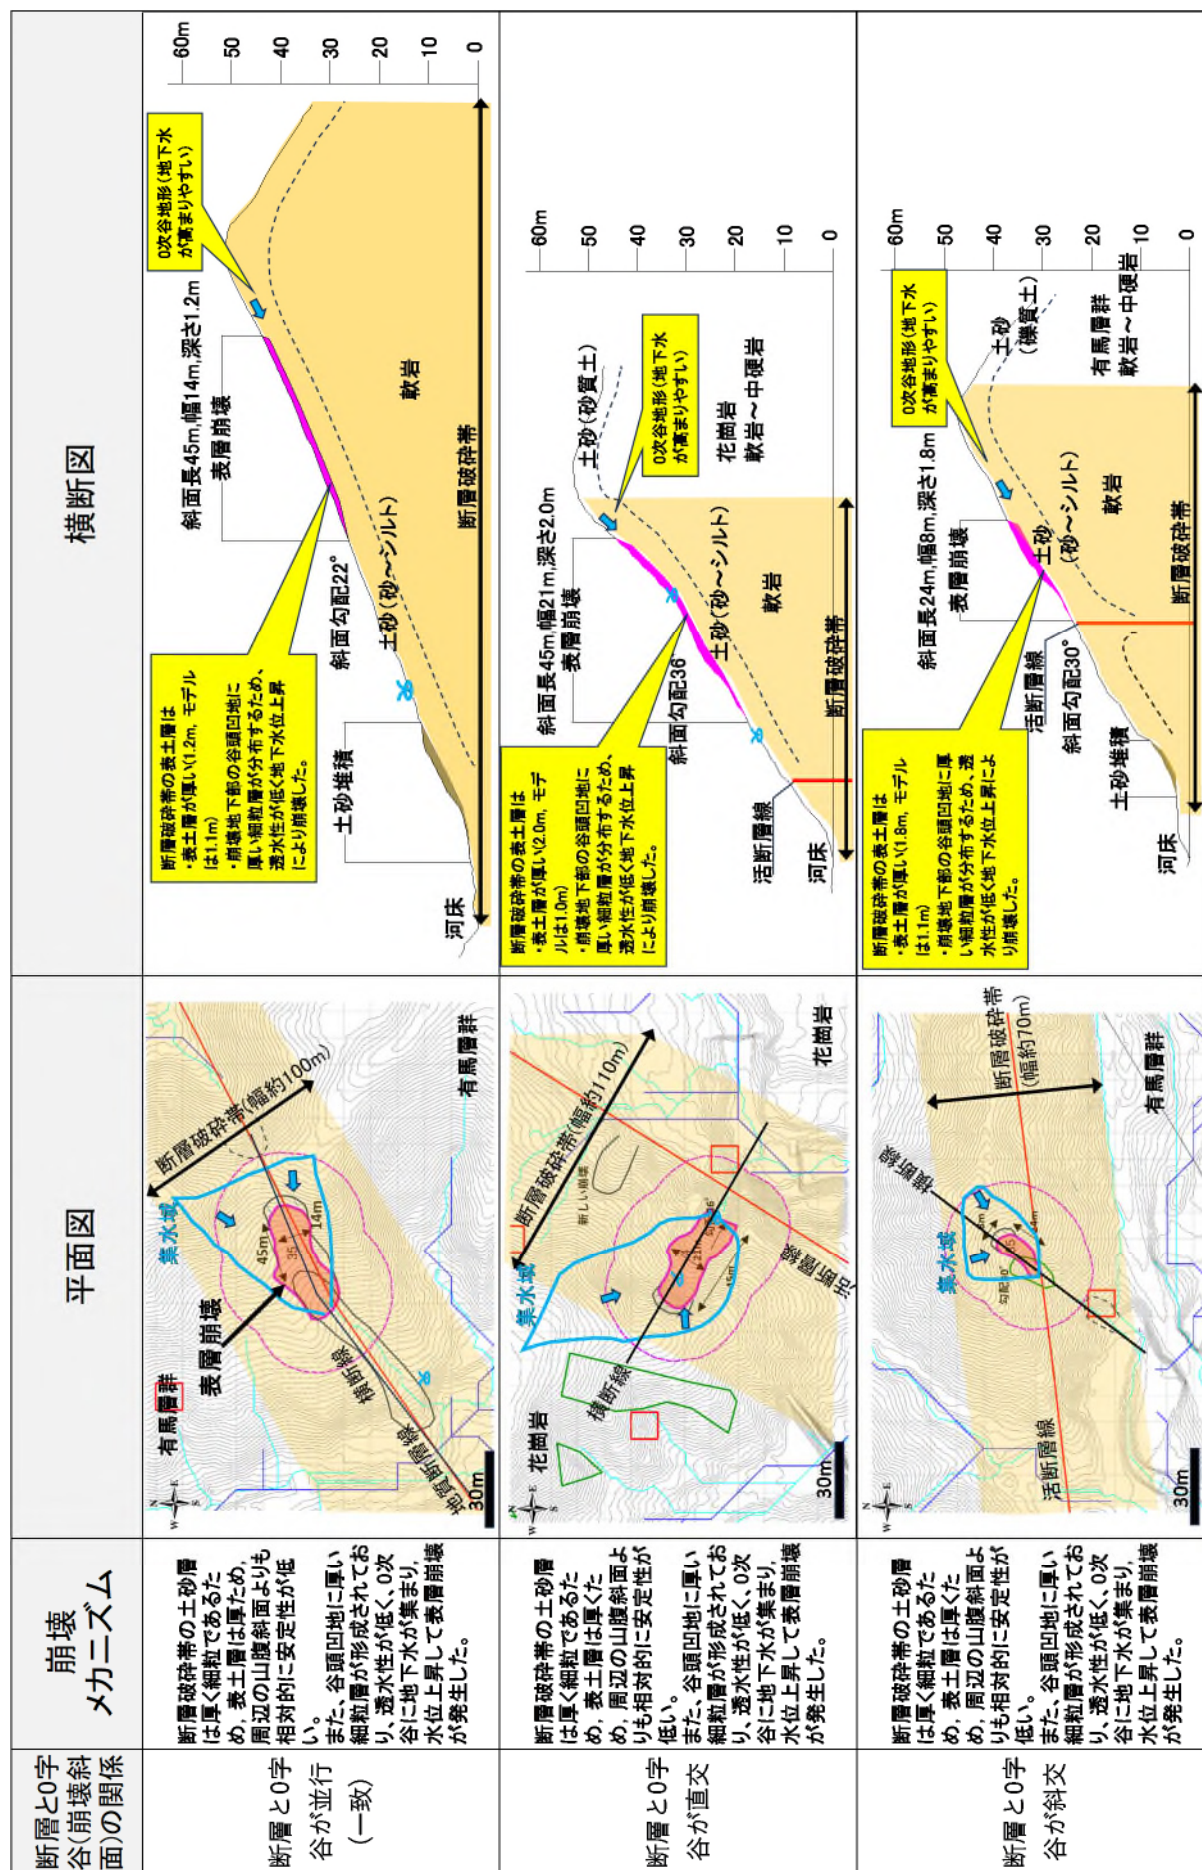
断層沿いでは、基盤が破碎されており風化しやすいことから、表土層が周辺の山腹斜面よりも厚いと推定される。このうち、0次谷沿いは、周辺から水が集まる場所であるため、地下水位が上昇しやすい地形である。更に、0次谷沿いでは、基盤の破碎帯起源の細粒分が、地下水の浸透にともなって沈積していると考えられる。特に集水地形の端部である谷頭凹地では、細粒分が集積して厚く堆積している。このため、谷頭凹地では透水性が相対的に低い影響により、降雨時に地下水位が上昇しやすく、斜面が不安定化・崩壊すると推定される（図 3.2.10）。

なお、断層と 0 次谷（崩壊地）の位置関係により分類したケースごとに、表層崩壊のメカニズムを図 3.2.11 に示した。各分類においても、崩壊のメカニズムは上記と同様であると推定される。

図 3.2.11 断層沿いにおける表層崩壊のメカニズム

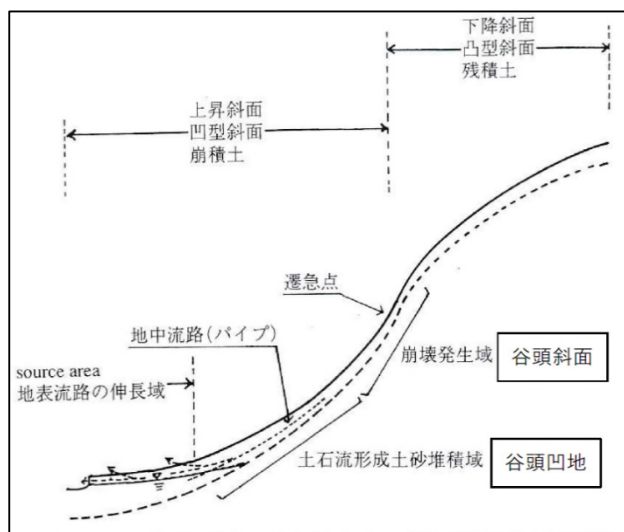
崩壊メカニズムの検討により、断層沿いの0次谷上流の谷頭凹地と谷頭斜面が分布する地形において表層崩壊が発生しており、特に谷頭凹地にて透水係数が低いことが表層崩壊の原因と考察している。このため、断層沿いの0次谷上流の谷頭凹地と谷頭斜面が明瞭である地形を抽出することが必要となる。谷頭凹地と谷頭斜面は、図3.3.2に示すような典型的な横断形状であるとされている。ここでは、この地形について各崩壊地の斜面にて横断形状を図3.3.3に示す箇所の地形を机上整理した。その結果は表3.3.1に示したとおり、谷頭斜面の勾配は一部を除いてほとんどが45°未満となる。また、谷頭斜面と谷頭凹地の勾配差は6~25°であり、両斜面間には明瞭な遷急線が分布することを示している。

図 3.3.2 0次谷流域の谷頭斜面と谷頭凹地の横断形状

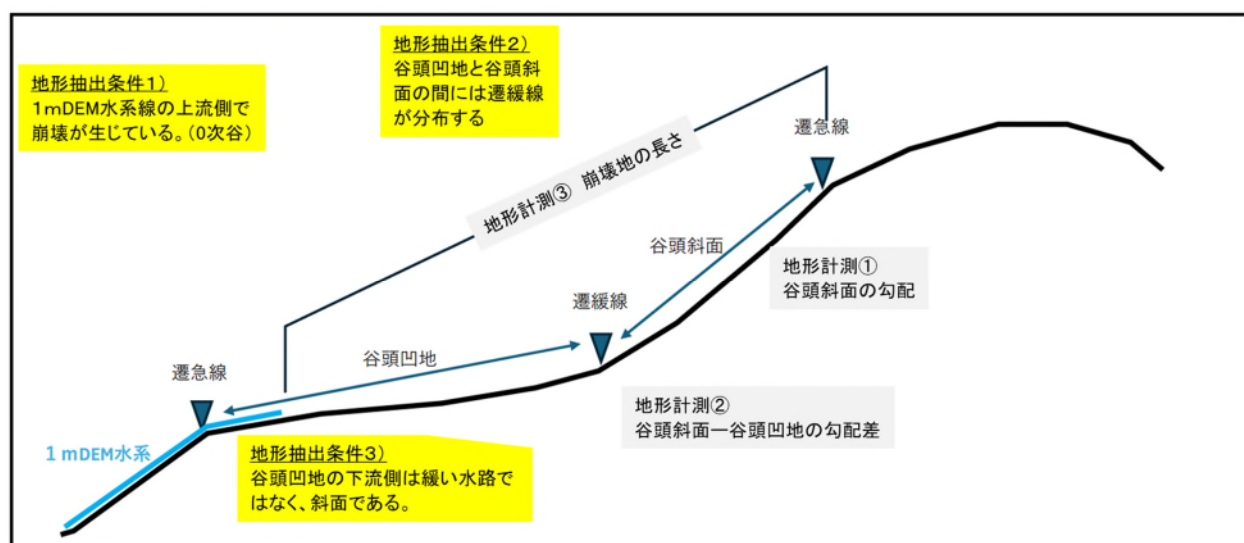
図 3.3.3 0次谷流域の横断地形の地形計測と地形抽出条件

これらの特徴を踏まえて、図 3.3.3 に示すように、地形抽出条件 1) ～ 3) とした。

- 1) 1 mDEM 水系線の上流側で崩壊が生じている（0 次谷）。  
⇒断層破碎帯内の 1 mDEM 水系線の上流斜面が断層破碎帯の幅（110m）の中に収まるものを抽出
- 2) 谷頭凹地と谷頭斜面の間には遷緩線が分布する。  
⇒主溪流線沿いの勾配変化率を計算（10 m 毎の勾配、上流からの変化率が勾配減少⇒勾配不変となる箇所）
- 3) 谷頭凹地の下流側は緩い水路ではなく、斜面である。  
⇒0 次谷上流端から下流側が勾配 25 度未満の水路ではない

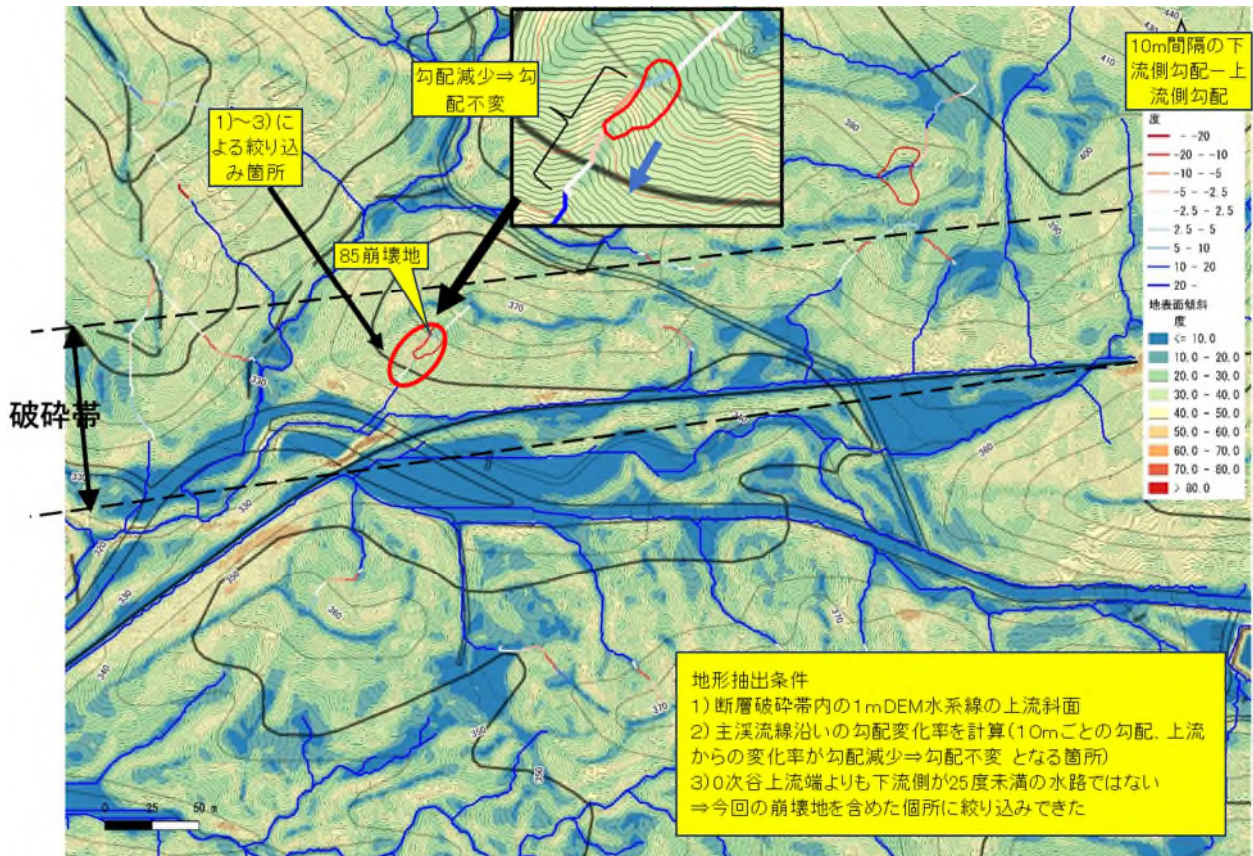
図 3.3.4 地形抽出結果（崩壊地 No. 85 周辺）

上記の条件により地形区分を抽出した結果、図 3.3.4 に示すように、不安定化すると想定される地形のみを抽出することができた。今後、抽出された地形において、透水係数を低下させる設定により平成 26 年 8 月豪雨の試算を行い、再現性が高い透水係数を求めることとする。

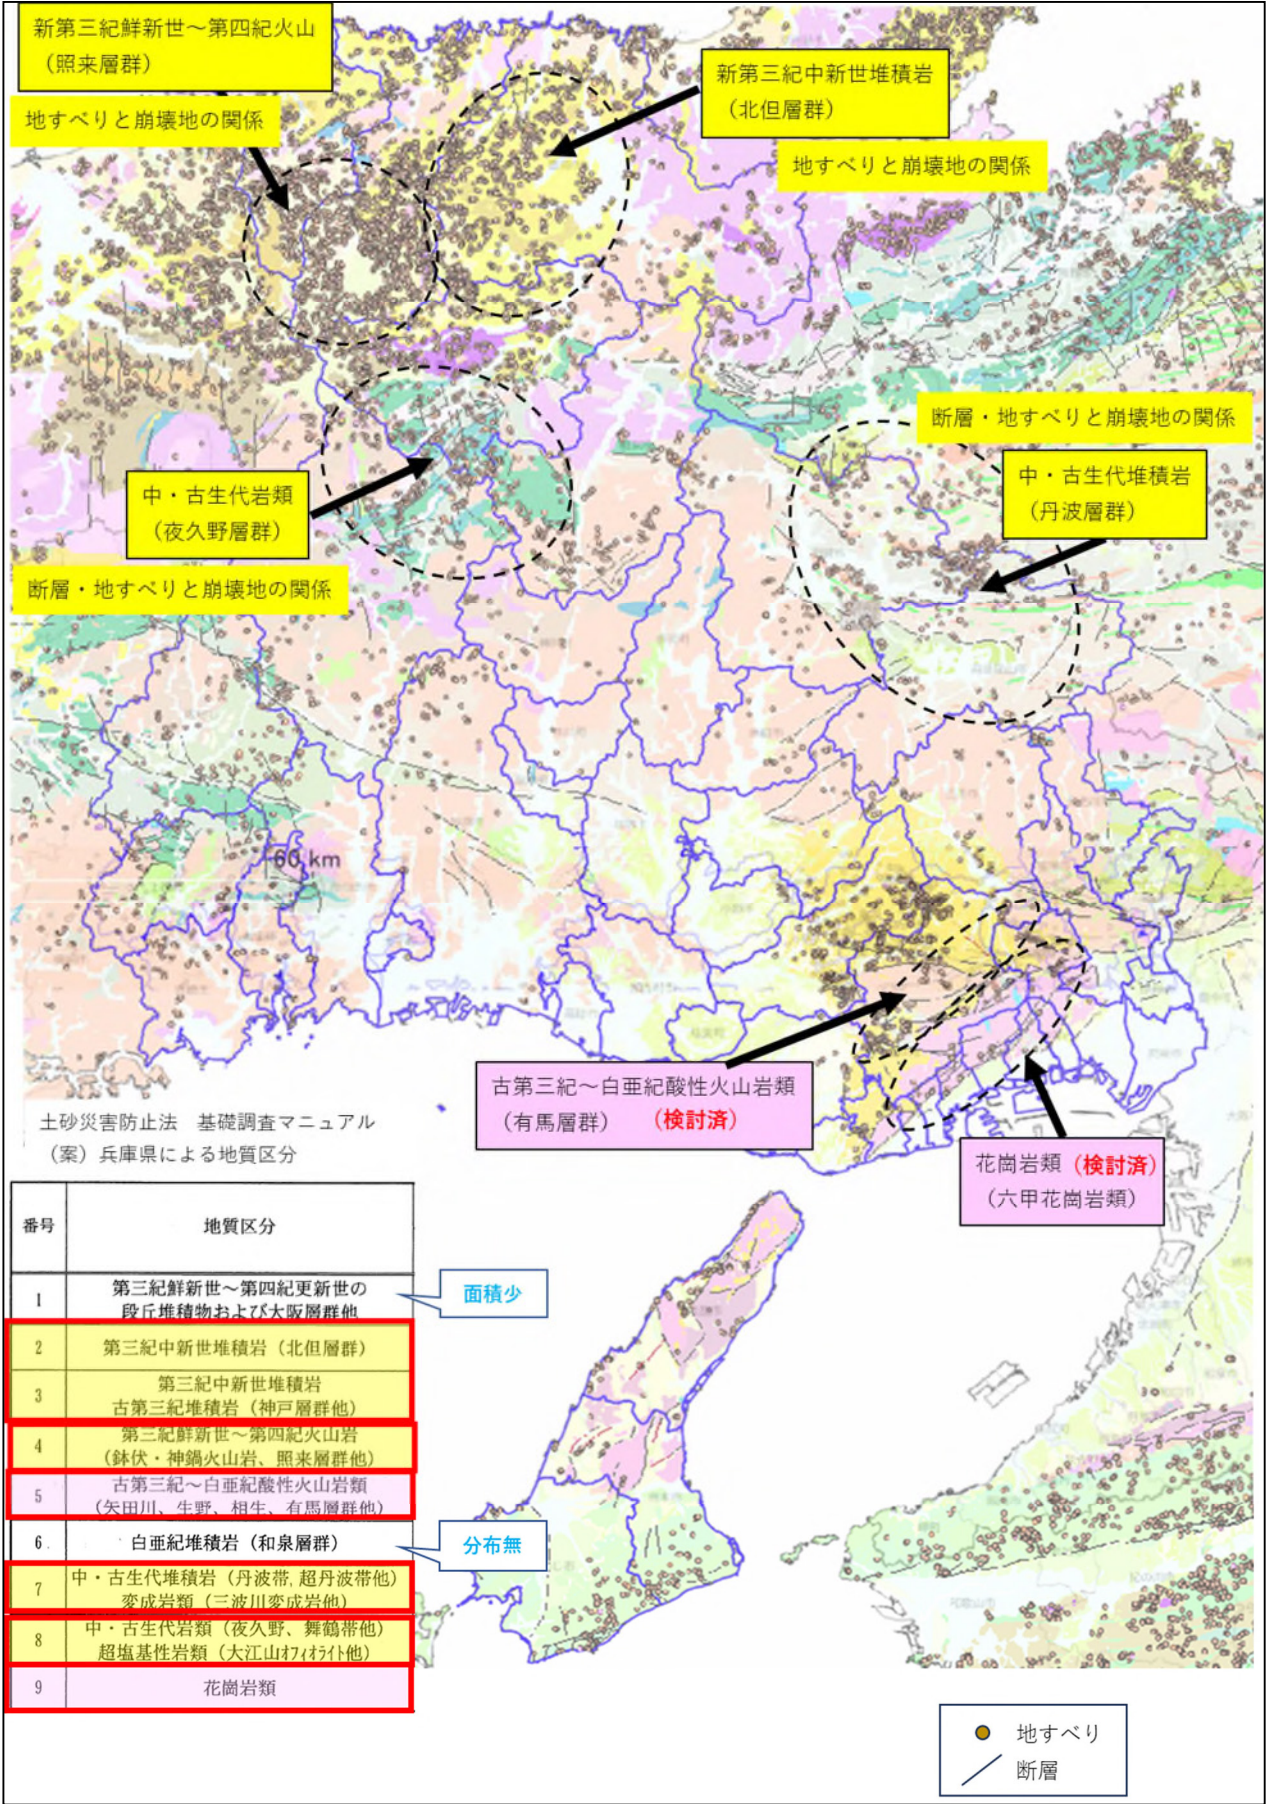
なお、3) は各市町では地形地質が異なるため、断層・崖錐地形の影響のある斜面の位置や物性的な特徴も異なるほか、断層・崖錐地形の密度及び分布の違いによって、検討の有効性が異なると考えられる。このため、表 4.1 に示すように各市町の特徴から、検討方法以下の2つに分類した。また、図 4.1 に調査予定箇所の位置図を示す。

図 4.1 断層・崖錐地形 (一部の地すべり) と崩壊地の関係の調査予定箇所 (背景図は産業技術総合研究所 HP より)
