## 表層崩壊リアルタイムハザードシステムの構築に際して生じた課題と対策 (3)

## Some Problems and Measures appeared during the Construction of the Real-time Hazard System for Slope Disasters at a Heavy Rainfall (3)

沖 村 孝      鳥 居 宣 之      中 川 渉      原 口 勝 則  
Takashi Okimura      Nobuyuki Torii      Wataru Nakagawa      Katsunori Haraguchi

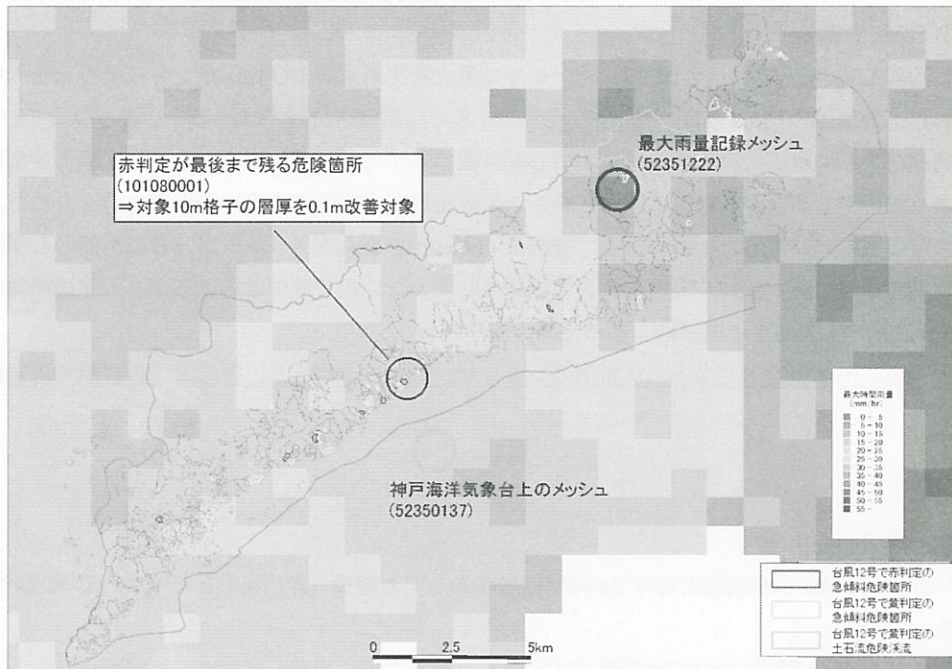
図 4.2.3 最大時間雨量分布とシステム判定結果

最大時間雨量分布や総雨量分布とシステムによる判定結果を重ね合わせ、図 4.2.3 および図 4.2.4 を作成した。

2011年8/30 0:00～9/7 13:00 台風12号(最大時間雨量mm/hr)

2011年9/19 0:00～9/22 23:00 台風15号(最大時間雨量mm/hr)

図 4.2.3 および図 4.2.4 をみると、台風 12 号と 15 号で最大時間雨量および総雨量ともにその分布の中心域が異なっている。すなわち、台風 12 号では西宮市付近が、台風 15 号では須磨区付近が降雨の中心域となっている。

システムの判定結果との対応をみると、雨量の中心域に関わらず対象地域の西側で急傾斜崩壊危険箇所における警戒（赤）判定が多く出現する傾向がみられ、地質区分ごとの表土層厚や物性値の違いの影響と考えられた。
