表層崩壊リアルタイムハザードシステムの構築に際して生じた課題と対策(13)

Some Problems and Measures appeared during the Construction of the Real-time Hazard System for Slope Disasters at a Heavy Rainfall (13)

沖村 孝	鳥 居 宣 之	中川 渉
Takashi Okimura	Nobuyuki Torii	Wataru Nakagawa
鏡原聖史	笠原拓造	窪田 安打
Satoshi Kagamihara	Takuzo Kasahara	Yasu'uchi Kubota
葛 巻 怜 香	関 英理香	伊藤正美
Reika Kuzumaki	Erika Seki	Masami Ito

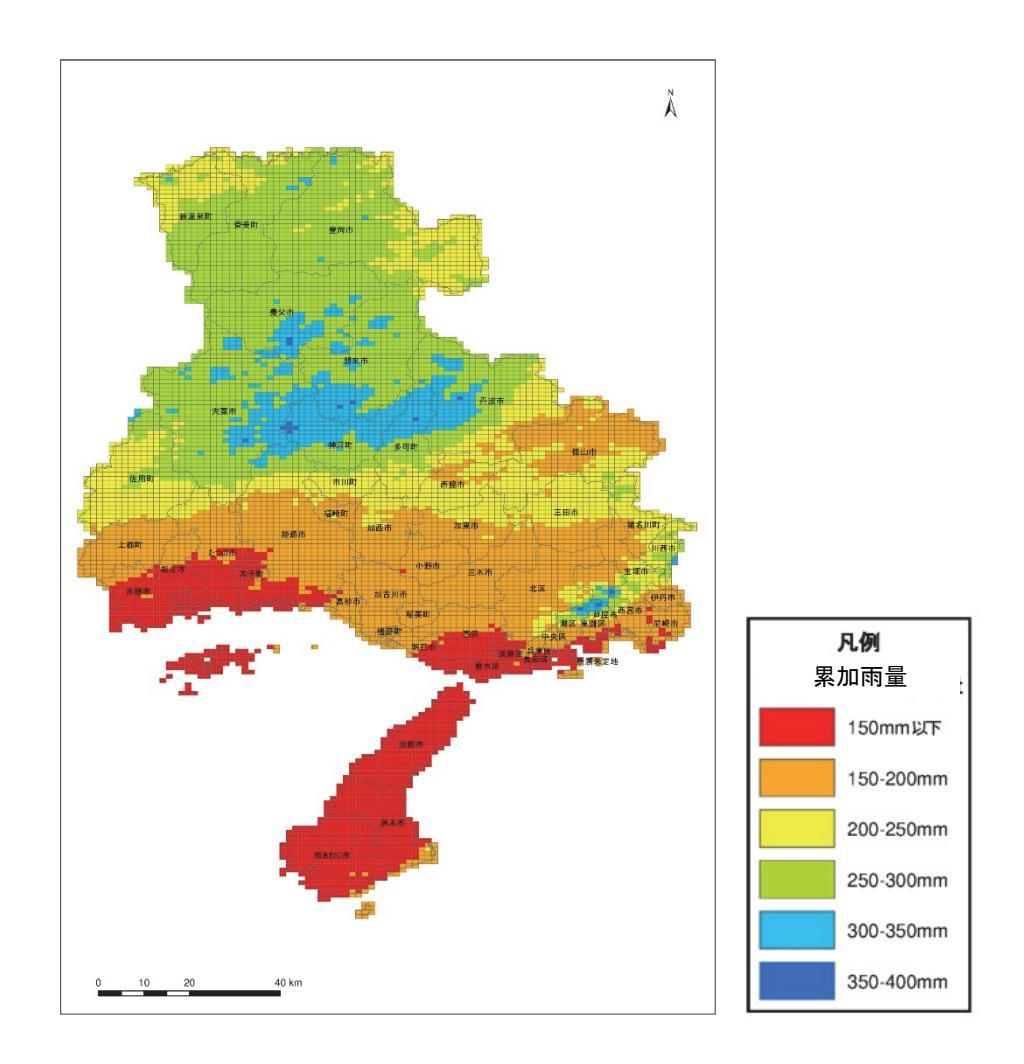
図 3.1 令和 3 年 (2021) 8 月 11 日~15 日の累加雨量分布図 (気象庁解析雨量 1km メッシュ)

令和3年(2021)8月豪雨では兵庫県においても雨が多く、特に県中部の宍粟市〜丹波市にかけて累加雨量が300mm を超える降雨となった(図3.1)。図3.2に気象庁の解析雨量による時間雨量と累加雨量の時系列グラフを示す。県北部 (香美町)における8月13日~15日の降雨は、最大1時間雨量10~20mmのピークが複数回で発生した長雨型であ った。また、県中南部(神戸市)における8月17日~19日の降雨は、最大1時間雨量10~20mmのピークが複数回で 発生した長雨型であった。このうち、西宮市、神戸市、朝来市、養父市、香美町にて土砂災害警戒情報が発表されてお り、この際に気象庁が発表した大雨警報(土砂災害)の危険度分布を図3.3に示す。

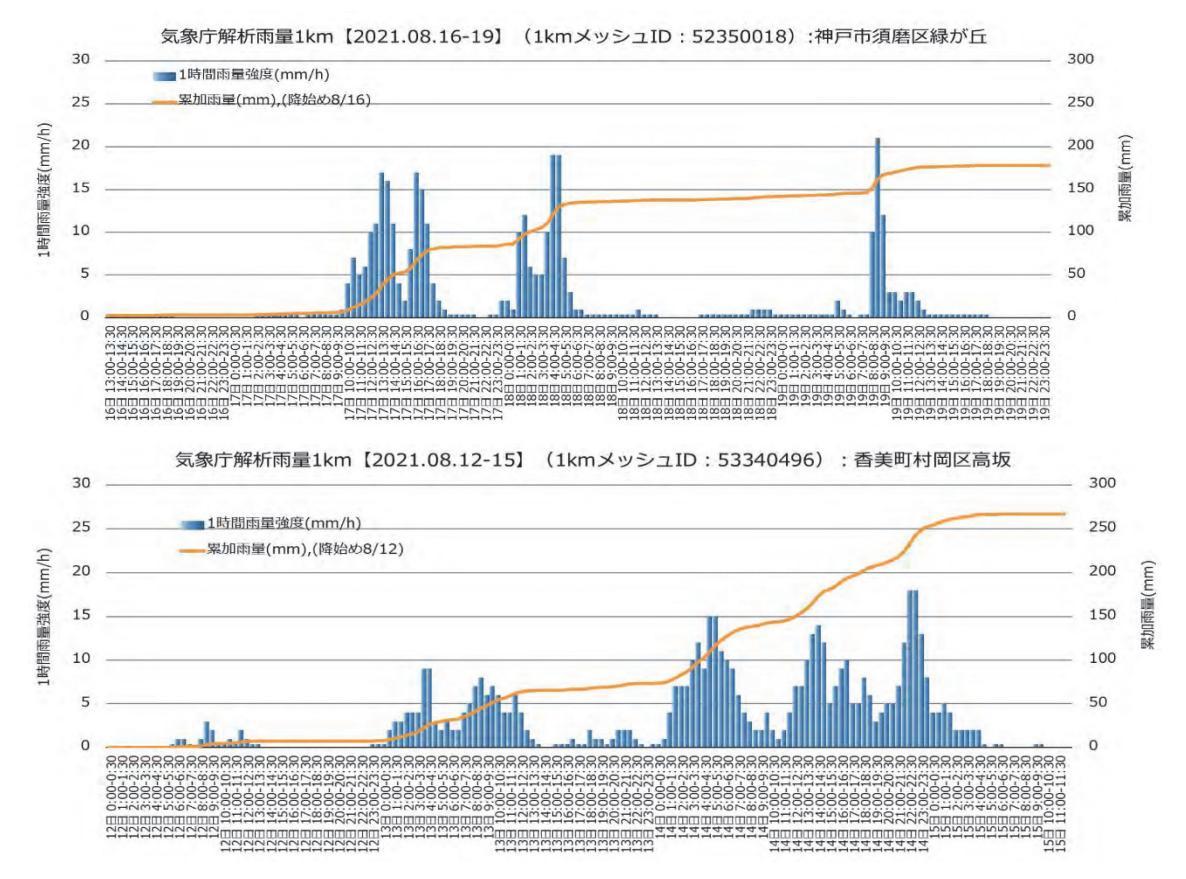
図3.2 令和3年(2021)8月のハイエトグラフ(気象庁解析雨量による時間雨量と累加雨量)

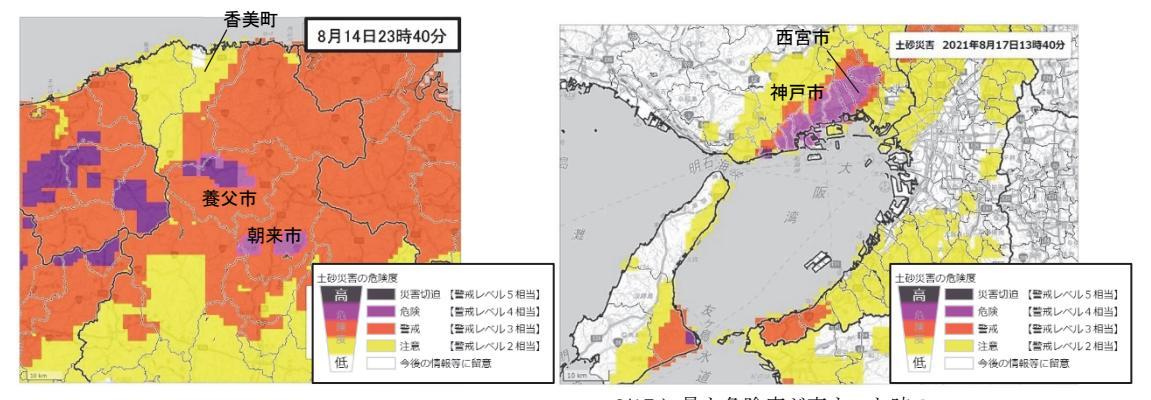
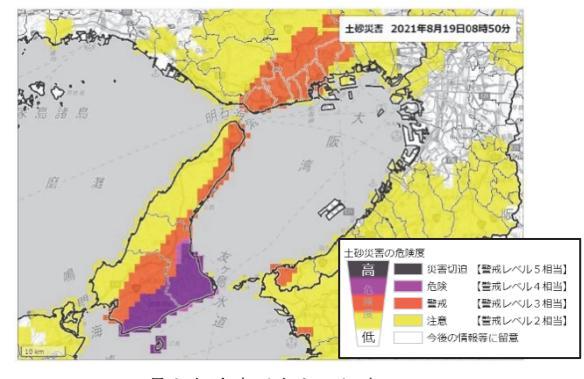
8/11-15 に最も危険度が高まった時の 土砂キキクル(危険度分布)図 8/17 に最も危険度が高まった時の

土砂キキクル(危険度分布)図

8/19 に最も危険度が高まった時の 土砂キキクル(危険度分布)図

図3.3 土砂災害警戒情報発表降雨における大雨警報(土砂災害)の危険度分布(神戸地方気象台)

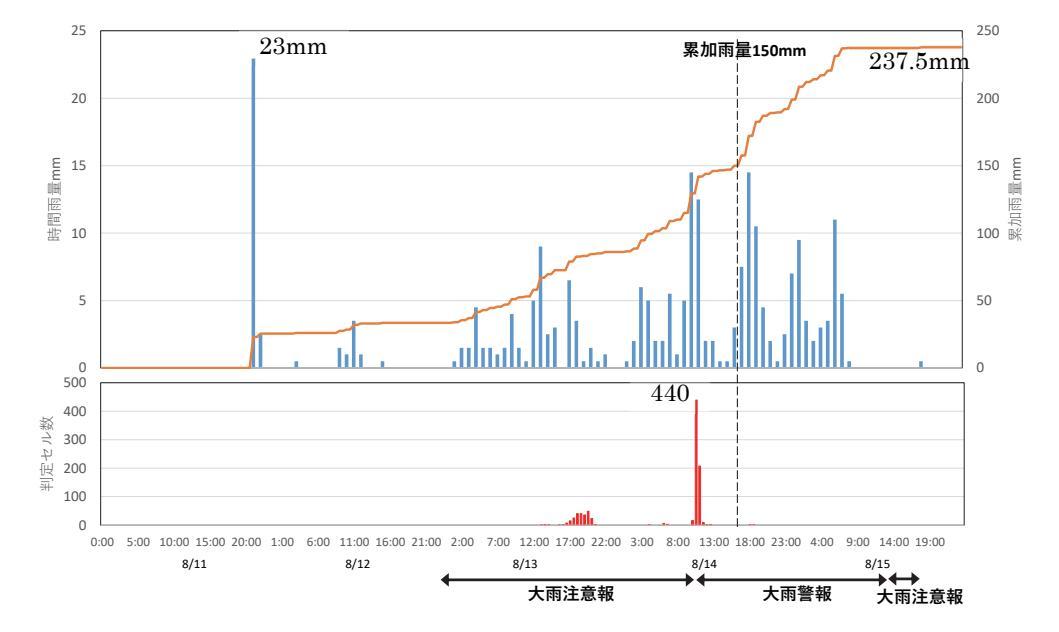
図3.4 丹波市における令和3年(2021)8月のハイエトグラフ(気象庁アメダス柏原)と判定(二軸)セル数の関係

降雨とシステムの判定(二軸)結果の関係について、丹波市の事例を図 3.4 に示す。8月11日から降雨が始まり、8 月15日までに累加雨量は237.5mmに達した。この間、最大時間雨量は8月11日21時の23mmであり、この他は時 間雨量15mm以下であった。判定セルは8月13日13時~20時半、8月14日4時~12時半の間に発生しており、ピ ークは8月14日10時半の440セルであった。この判定セル数がピークに達した時点では大雨警報が出されている状 況であるが、累加雨量は129.5mmであった。なお、この降雨に対して土砂災害警戒情報は発報されておらず、災害の 発生は無かった。以上のように、少雨時に空振りの判定(二軸)が生じる点は、他市町でも同様に認められたことから、 各市町のシステムに共通する課題であると考えられた。

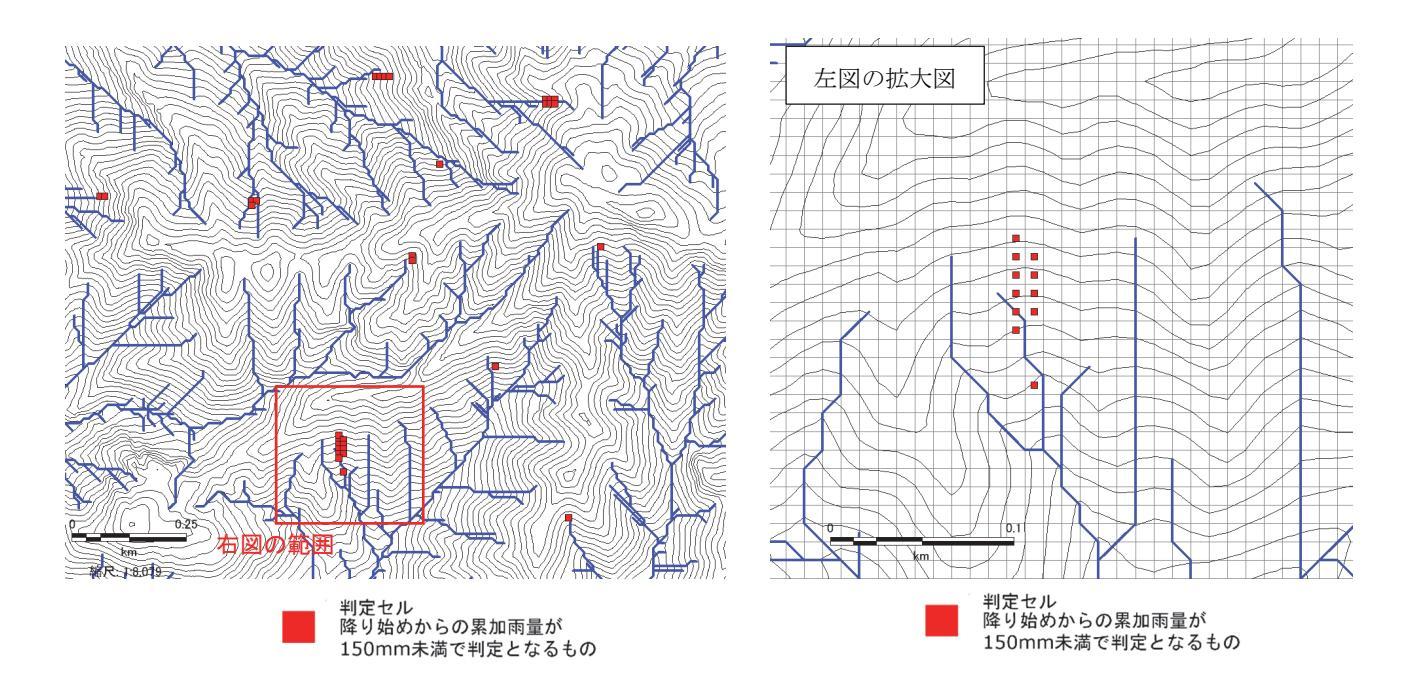
図 3.5 降り始めからの累加雨量が 150mm 未満の判定セルの分布(丹波市, 令和3年8月豪雨) 水系網は 10mDEM より作成(上端の集水面積は2,000m²[丹波層群]の設定]

令和3年8月豪雨において累加雨量が150mmに達するまでに判定されたセル数について各市町の状況を表3.2に示 す。また、判定位置の地形的位置について、図3.5および図3.6に示す。空振りの判定数は、整備済みの11システムの うち、新温泉町、香美町、丹波市、朝来市、養父市が多く、豊岡市、丹波篠山市がやや多く、神戸市、西宮・宝塚市、 上郡町、三田市は少ない。これは日本海側と瀬戸内海側において、判定数の傾向が異なることを示しており、主に日本 海側に広く分布する粘性土主体の地質と、瀬戸内海側の砂質土主体の地質の違いによるものと推定される。

また、図 3.5 および図 3.6 に示すように、空振りセルは、主に谷地形の上流付近に分布している。この傾向は、2021 年報告²¹⁾と同様であり、空振りとなったセルは、減厚区間と減厚区間より上流の谷頭部付近に位置することや、谷の横 断形状の特徴も同じ傾向で特異な点は見られなかった。空振り判定の要因として、2021 年報告²¹⁾は水系網の位置や長 さが現地地形を適切に反映できていないこと、谷沿いの透水係数の設定が現地の地盤状況に対応できていないこととし て報告している。各市町において、少雨時の空振り判定の殆どは水系網沿いであり、2021 年報告²¹⁾と同様であることから、 同じ要因が推定される。すなわち、既往検討により、水系網沿いは層厚を減じることで崩壊が発生しにくい設定となっているが、 この設定区間より上流側において少雨で安全率が1を下回るセルが生じている。この原因として、地下水が集まることで、水位が 上昇しやすい条件となるため、空振り判定が発生しやすいことが挙げられる。このため、水系網の長さや透水性を見直すことで、 少雨での判定数を抑える必要があると考えられる。

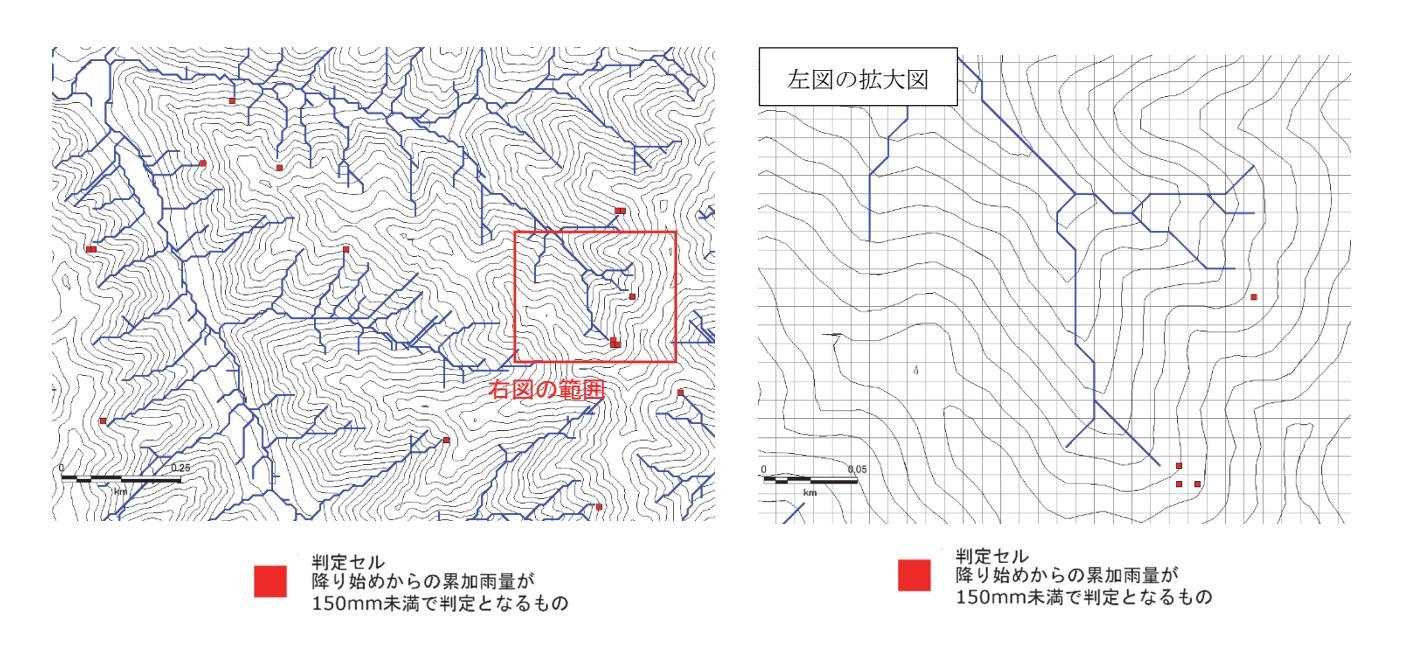
図 3.6 降り始めからの累加雨量が 150mm 未満の判定セルの分布(新温泉町, 令和3年8月豪雨) 水系網は10mDEM より作成(上端の集水面積は2,500m²[照来層群]の設定]

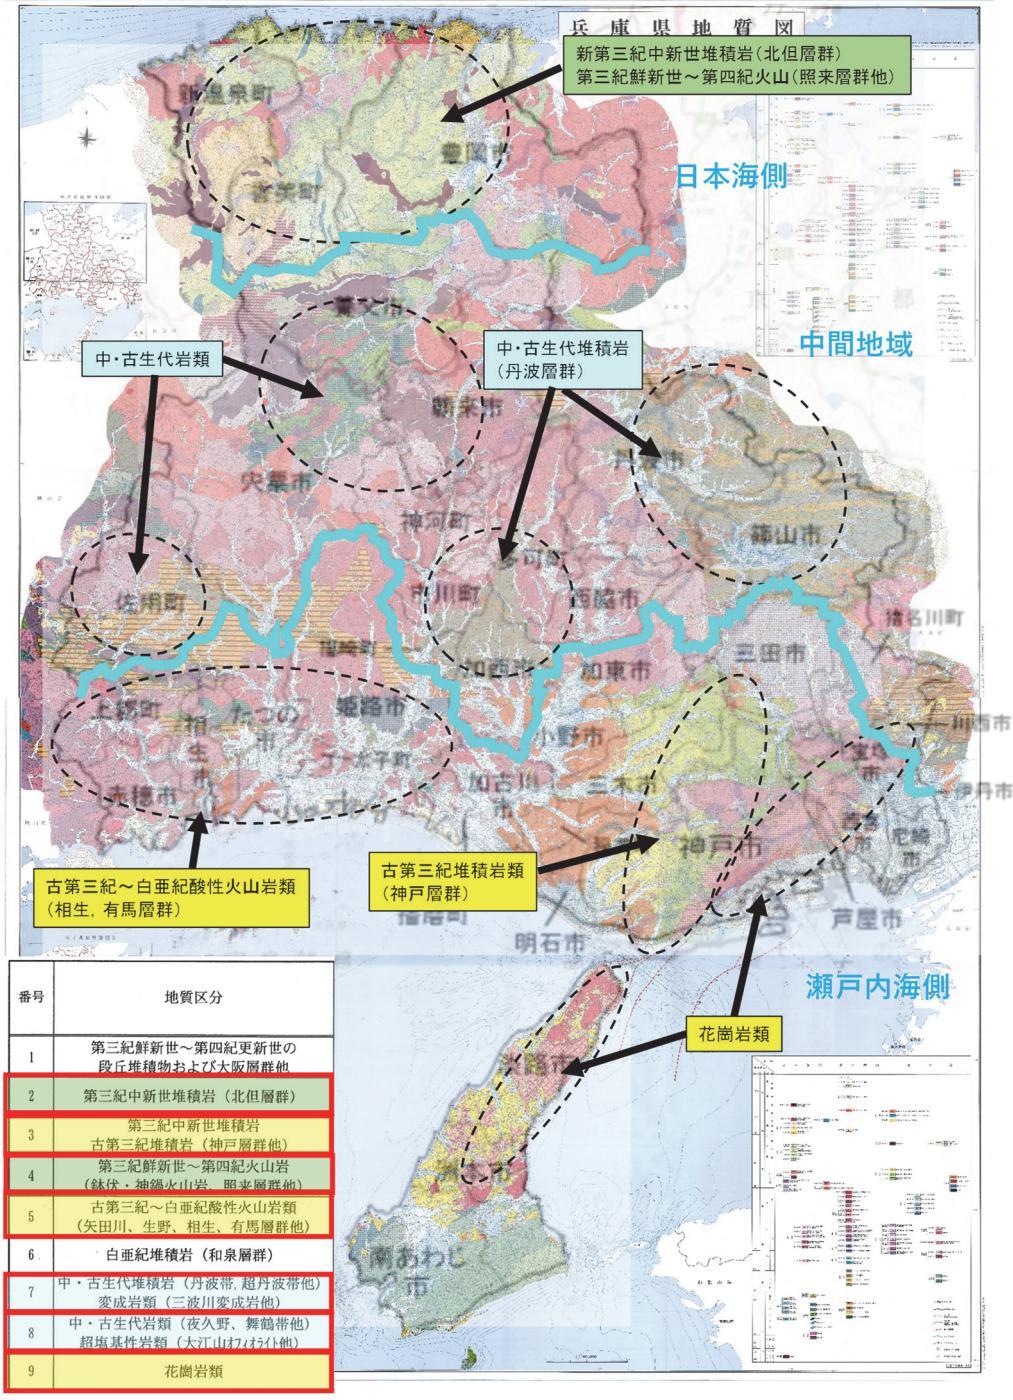
図3.7 兵庫県の代表的な地質分布(兵庫県砂防課²²⁾に追記)

兵庫県では、北部の日本海側と中南部の瀬戸内海側において、分布する地質に明瞭な違いがあるため、地盤の地質が風化 して生じている表土層の土質が明瞭に異なっている。図3.7に示すように、瀬戸内海側では、花崗岩類や古第三紀〜白亜紀酸 性火山岩類の地質が広く分布しており、風化により形成される表土層は主に砂質土からなる。これに対して、日本海側は、火山 噴出物起源の堆積岩である、新第三紀中新世堆積岩(北但層群)および第三紀鮮新世〜第四紀火山(照来層群他)が広く分布 しており、風化により形成される表土層は主に粘性土からなる。更に中間地域は、中・古生代岩類および堆積岩(丹波層群)が分 布するが、砂質岩または泥質岩が混在しており、これら岩相に応じて表土層は砂質土および粘性土からなる傾向をもつ。

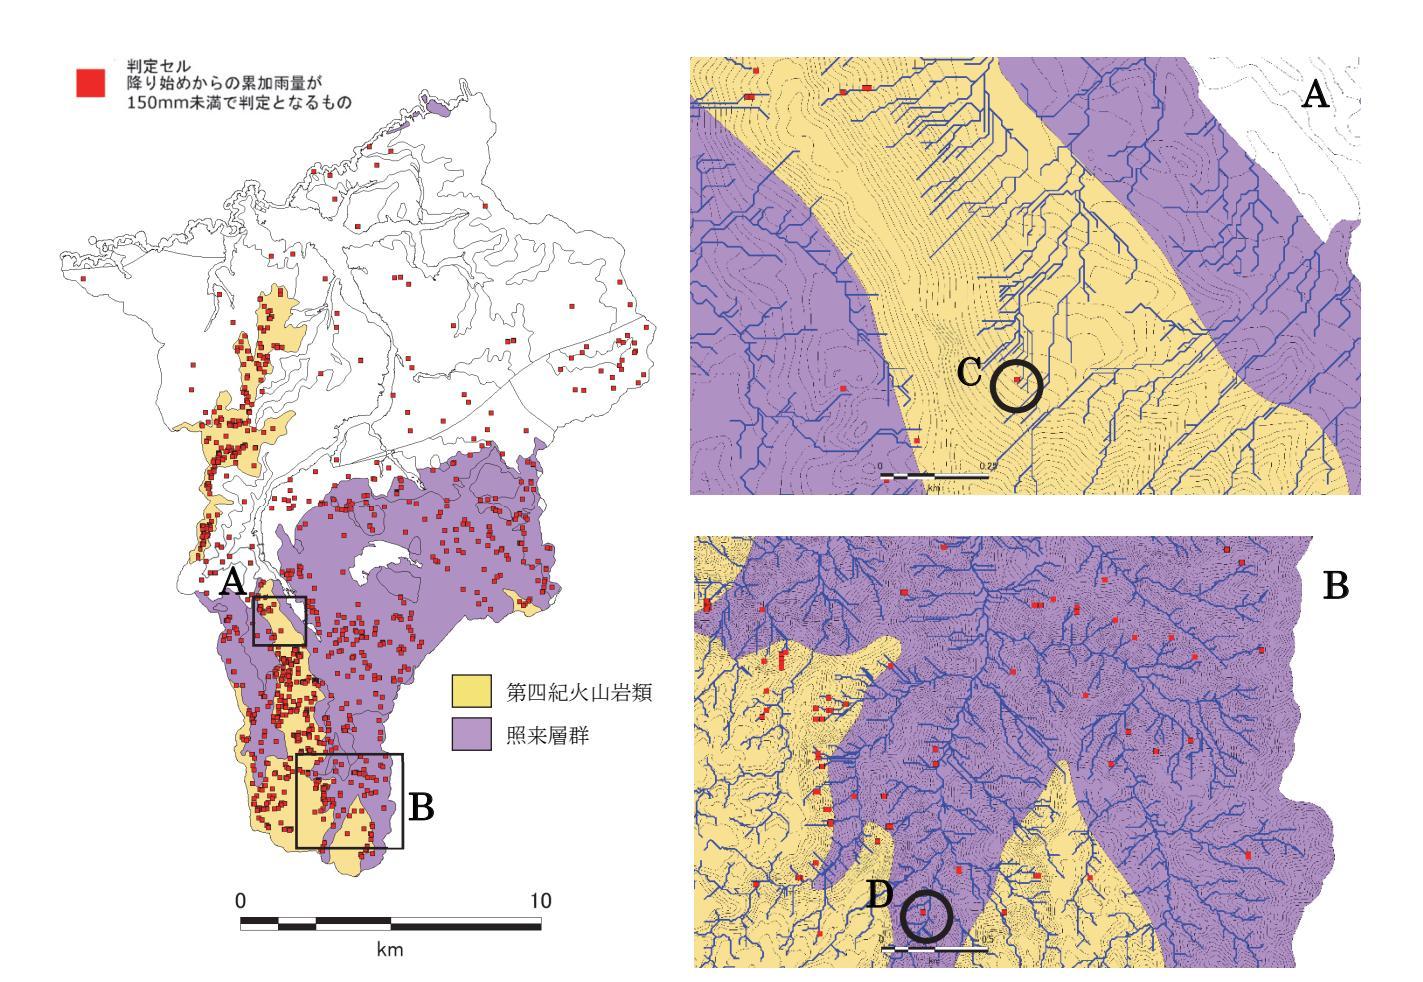
図 3.8 降り始めからの累加雨量が 150mm 未満の判定セルの分布 (新温泉町エリア, 令和3年8月豪雨) 水系網は 10mDEM より作成 (上端の集水面積は 2,000m² 〔第四紀火山岩類〕, 2,500m² 〔照来層群〕の設定〕

この見直し方針を立てる目的で、まず現地踏査により表土層の状況を調査した。ここでは新温泉町の調査結果を示す。図 3.8 に示すように、新温泉町において、令和 3 年 8 月豪雨の累加雨量 150mm までの少雨時に発生した空振りセルの位置は、第四 紀火山岩類および第三紀鮮新世~第四紀火山(主に照来層群)の分布域に偏っている。これらの殆どの空振り判定セルは、谷 地形の上流付近に分布する特徴を持つ。図 3.9 に示すように、現地状況は第四紀火山岩類の分布する山腹斜面において、表 土層は主に玄武岩溶岩が風化して土砂化した砂礫混じり粘性土からなることを確認した。このため、表土層の粘着力は砂質土主 体の表土層よりも高いことが判った。また、谷地形沿いは、玄武岩の風化残礫が集積した状態であり、細粒分は流出している。こ のため、谷地形沿いの透水性は高い状態であると判った。更に、照来層群の分布する山腹斜面では、表土層は泥岩、シルト岩 と溶岩の互層となっており、表層崩壊は泥岩シルト岩の風化した砂礫混じり粘性土が分布する傾向があることを確認した。このた

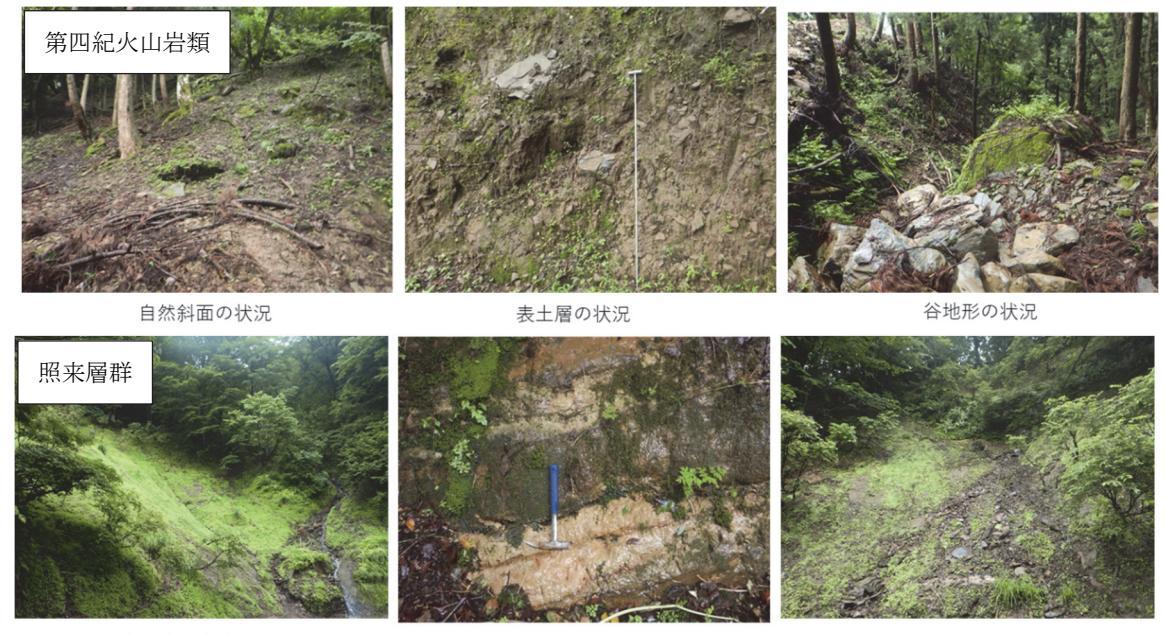
古い表層崩壊地の状況

シルト岩の風化状況

谷地形の状況

図3.9 現地踏査による地質状況(上:第四紀火山岩類(図3.8のC地点)、下:照来層群(図3.8のD地点))

め、表土層の粘着力は砂質土主体の表土層よりも高いことが判った。また、谷地形は溶岩の風化残礫が集積した状態で、細粒 分は流出していることから、谷地形沿いの透水性は高い状態であると判った。

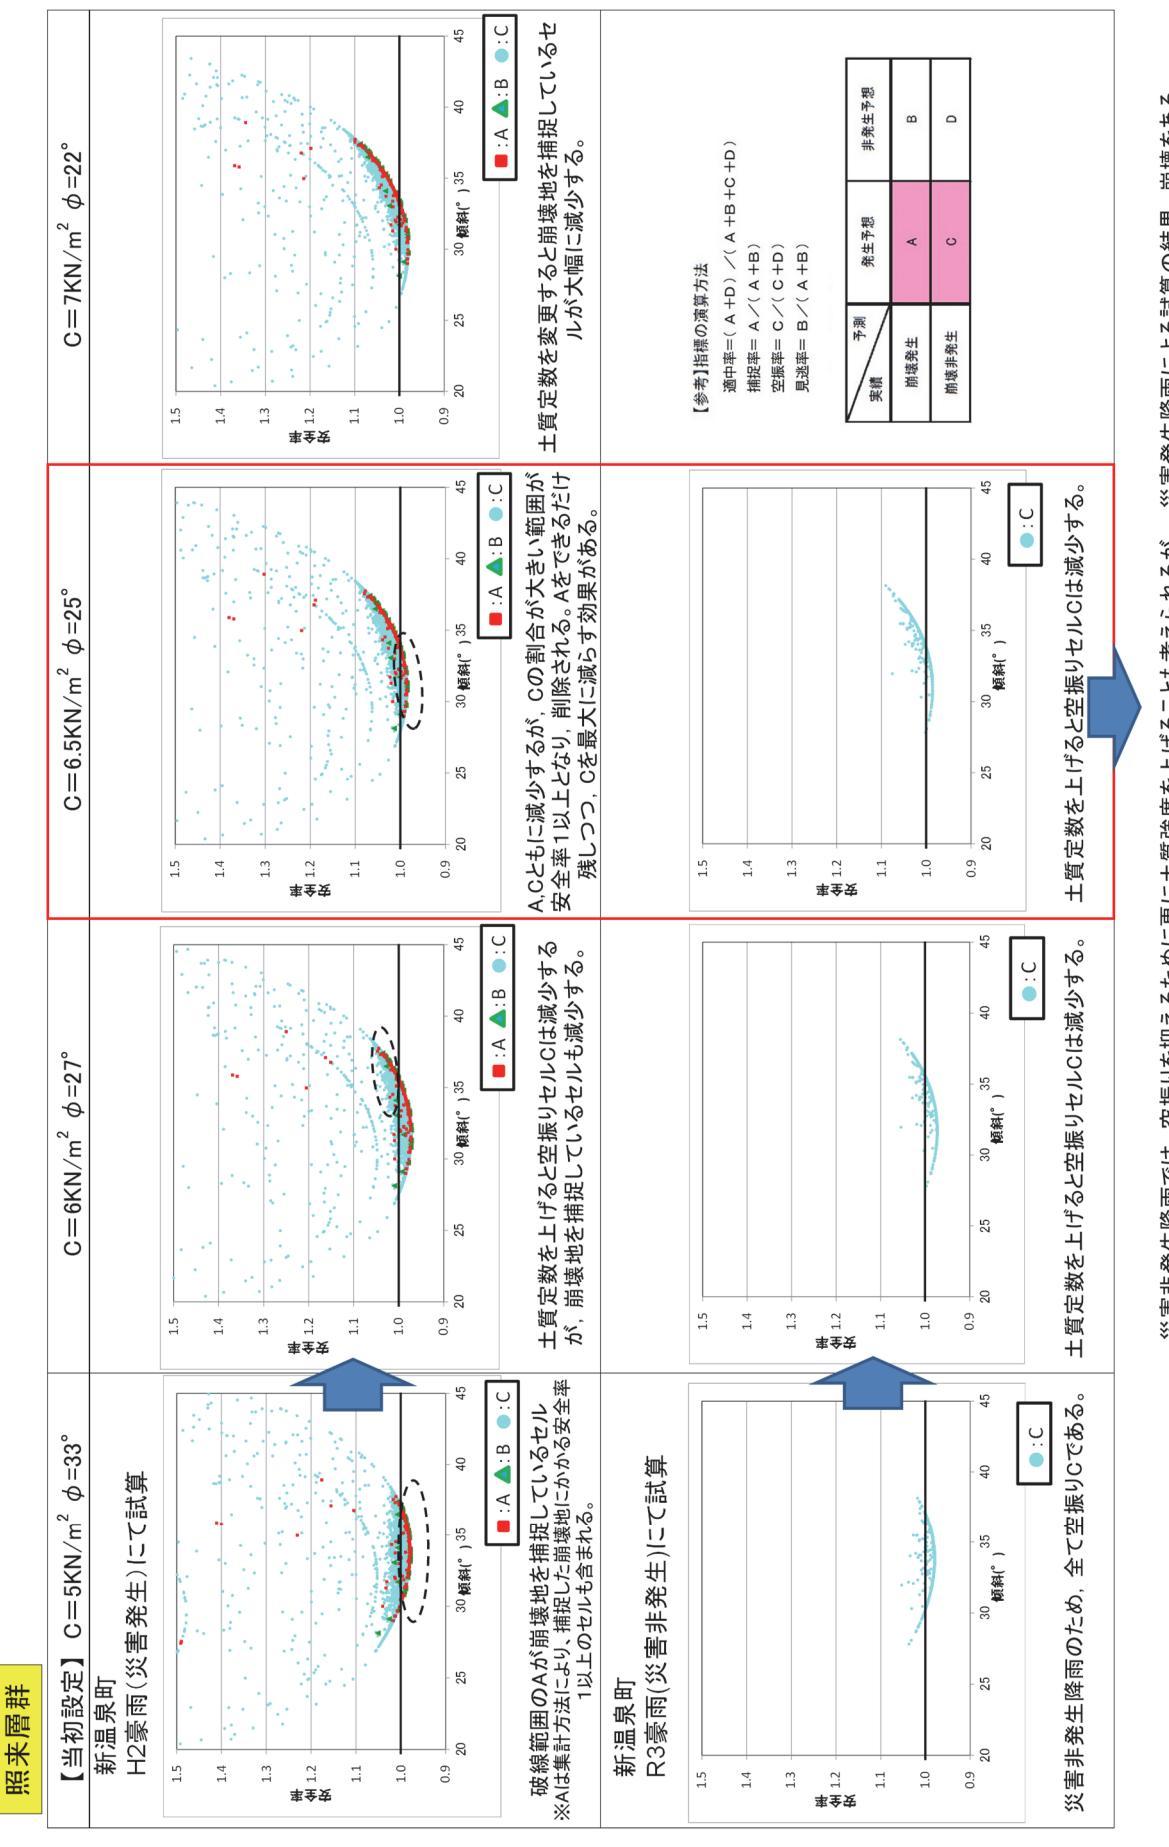
災害非発生降雨では、空振りを抑えるために更に土質強度を上げることも考えられるが、 災害発生降雨による試算の結果,崩壊をある 程度捕捉できる強度とする必要がある。兵庫県の土砂災害防止法基礎調査マニュアル(案)ではめ=25°とされていることから、 が適切である。 $C = 6.5 KN/m^2 \phi = 25^{\circ}$

以上の現地踏査の結果に基づき、表土層の地盤定数を適切な値へ試算により見直した。ここでは、新温泉町の照来層群について、検証災害である平成2年豪雨(災害発生)および令和3年7月豪雨(災害非発生)の判定結果を利用した検討結果を図3.10に示す。新温泉町の照来層群は、粘性土の表土層であることから、当初設定のc=5.0kN/m² ϕ =33°よりも高い粘着力cが想定されたため、捕捉セル数(A)を維持しつつ、空振りセル数(C)を減少する組み合わせとして、粘着力cを0.5kN/m²ずつ上昇させながら、対応する内部摩擦角 ϕ を検討した。その結果、c=6.5kN/m² ϕ =25°の組み合わせが最も適切と判断された。なお、兵庫県砂防課 ²²)は、第三紀鮮新世~第四紀火山(照来層群他)について、急傾斜地おける土石等の堆積時の内部摩擦角を ϕ =25°に設定していることからも妥当な設定値であると考えられる。

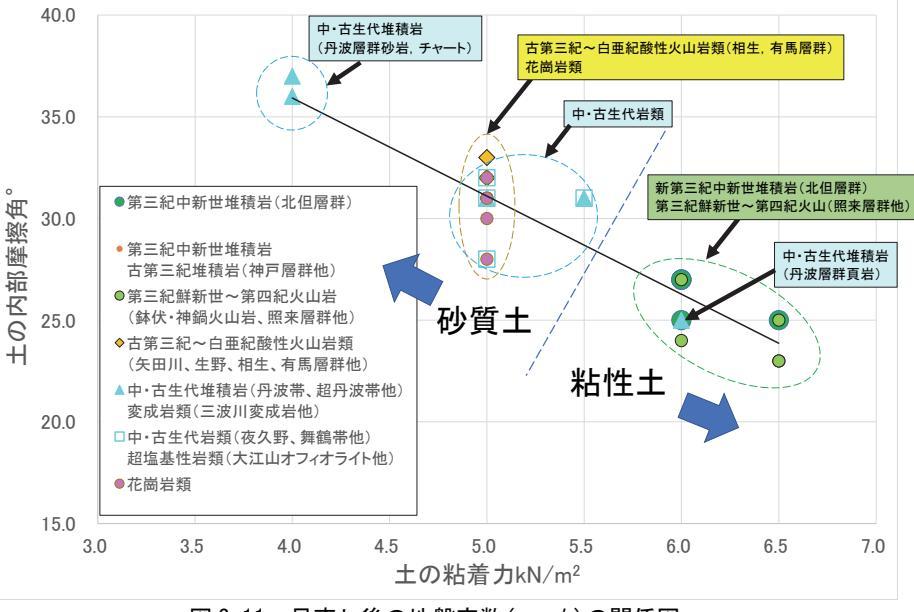
図 3.11 見直し後の地盤定数(c、 φ)の関係図

以上のような流れにより各市町で検討した結果、既往の地盤定数(c、 ¢)を表 3.3 に示すとおり見直した。粘性土からなる表土 層が分布する新第三紀中新世堆積岩(北但層群)、第三紀鮮新世〜第四紀火山(照来層群他)、および中・古生代堆積岩(丹波 帯)は、当初設定よりも高い粘着力 c と、これに対応した内部摩擦角 ¢ に見直された。見直し後の内部摩擦角 ¢ は兵庫県砂防 課²²⁾の土砂災害防止法基礎調査マニュアル(案)に掲載されている地質毎の堆積時の内部摩擦角(表 3.3)に近い値であ る。図 3.11 に見直し後の粘着力 c と内部摩擦角 ¢ の関係図を示す。瀬戸内海側の砂質土主体の表土層に対して、日本海側の 表土層は相対的に粘着力 c が大きく、内部摩擦角 ¢ が小さい側にプロットされる。更に、中間地域の表土層は砂質土および粘 性土の両側に分散する傾向を示す。以上の地盤定数(c、 ¢)の関係は、今後の他市町への適用時の目安になると考えられる。

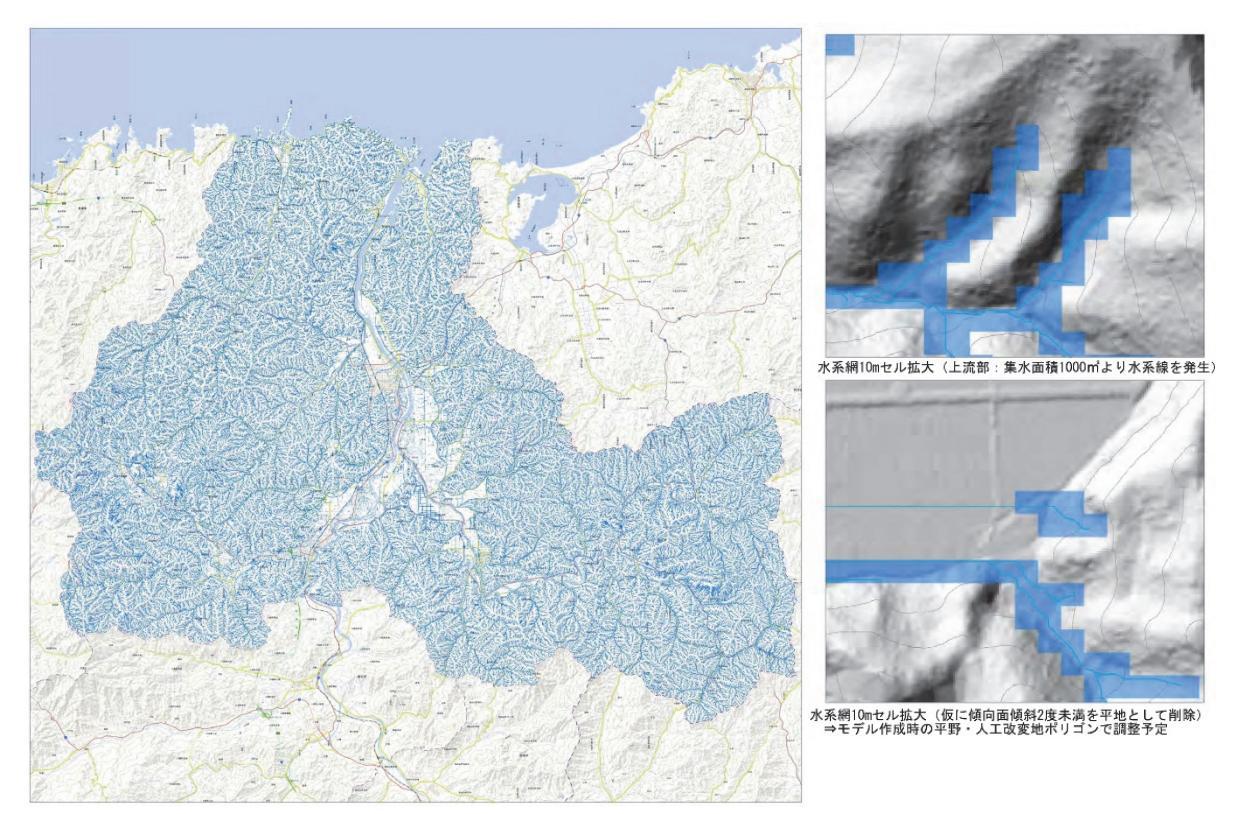
図 3.12 詳細地形情報(1mDEM)を用いた水系網の作成

当初設定していた10mDEMによる渓流の上流端付近は、0次谷の微地形を十分に示していないため、より詳細な水系線を追加設定する必要がある。図3.12に示すように、追加した水系網は、周囲のメッシュより表土層を薄く設定した0次谷に接続する谷地形とし、詳細地形情報(1mDEM)を用いて抽出した(既往研究²¹⁾により、水系網の集水面積を1000 m²で作図)。また、周囲のメッシュより表土層を薄く設定した0次谷のメッシュに隣接する谷壁斜面の1メッシュを渓流側壁斜面として設定した。以上の流れを図3.13に示す。

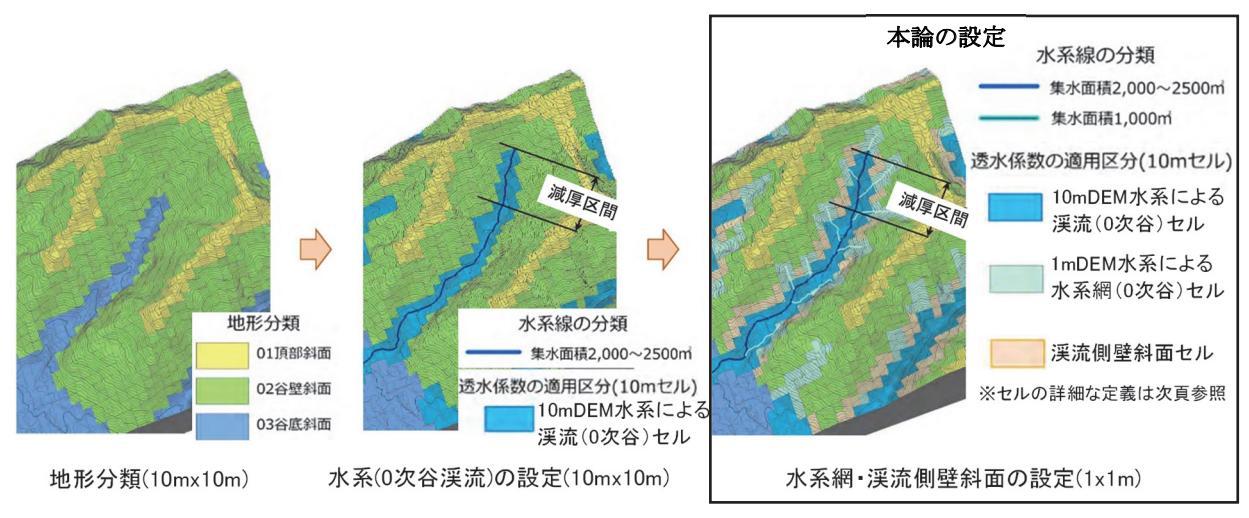
図 3.13 渓流および水系網の設定の流れ

渓流および水系網の設定の詳細は以下の通りである。

①10mDEM を用いた渓流の作成

(集水面積:大阪層群・神戸層群は 2,000 m²、その他の地質は 2,500 m²で作図するが、後検討により見直す。また、豊岡市域は幅広い谷地形のため 5mDEM による渓流を作成している。)

1) 渓流 Line から半径 10m バッファを発生させ、それと重なる谷壁斜面セルまたは谷底斜面セルを渓流(0次谷) セルとする。 2) 渓流(0次谷) セルの内、谷壁斜面セルを対象に-15cm の減厚処理を行う。

②1mDEM を用いた水系網の作成

1) 1mDEM を用いた水系網 Line の設定(集水面積:1000 m²)

2)水系網 Line から 10m バッファを発生させ、それと重なるセルを水系網セルとする。(既に渓流(0次谷)セルとして重複する セルはそのまま渓流とする)

③渓流側壁斜面の設定

渓流(0次谷)セルと谷壁斜面あるいは谷底斜面が隣接する場合、渓流(0次谷)セルの外側の1セルを渓流側壁斜面として抽 出する。

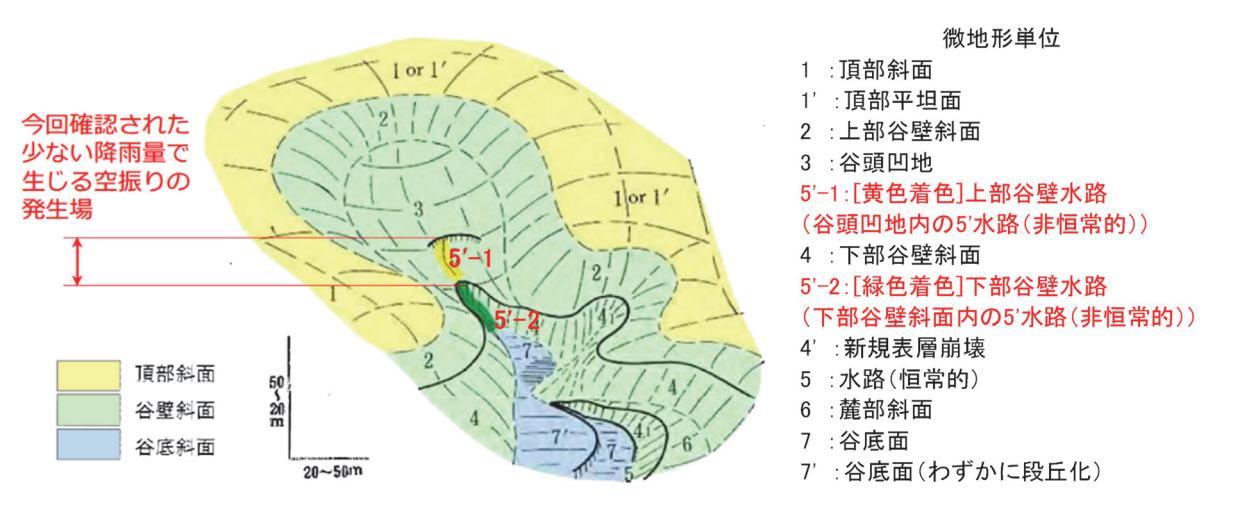
※水路(非恒常的):表流水が降雨時のみ発生する水路を示す

図 3.14 微地形区分の模式図(田村²³⁾に赤字追記)

以上の渓流及び水系網の設定は、図 3.14 に示すように、田村²³⁾による微地形区分に対して、10mDEMによる渓流(以下 「渓流」と略す)は下部谷壁斜面内の非恒常的水路であり、1mDEMによる水系網(以下「水系網」と略す)は谷頭凹地 内の非恒常的水路として対比される。ここでは、前者を下部谷壁水路、後者を上部谷壁水路として新たに定義した。

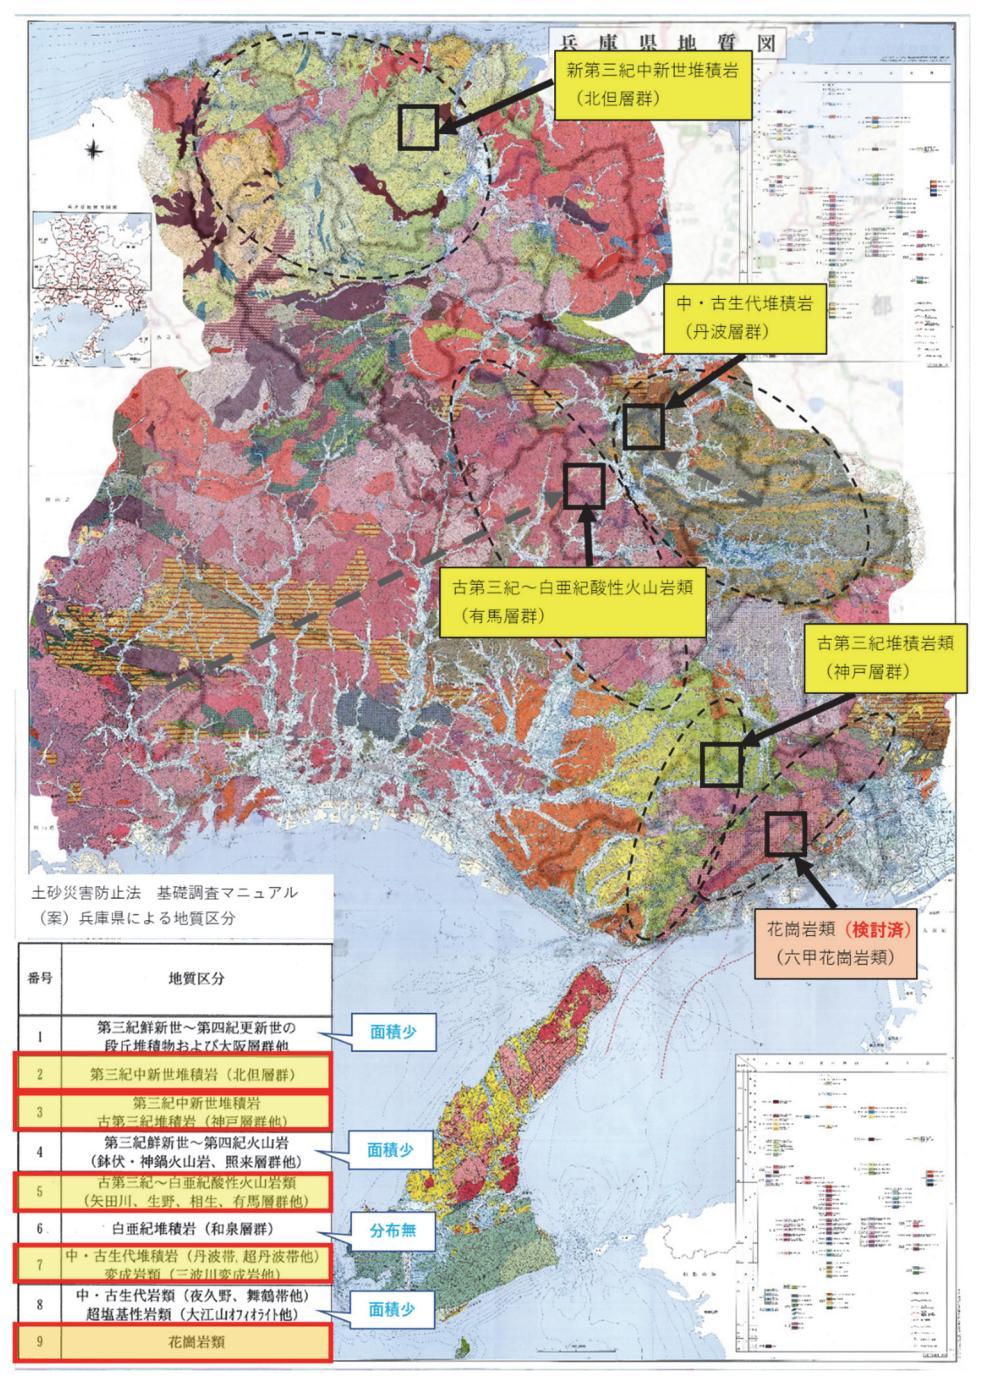
図 3.15 代表的な地質ごとの透水係数の検討箇所(兵庫県砂防課²²⁾に追記)

渓流及び水系網の透水係数は、地形、地質等の影響も受けると考えられる。このため設定にあたっては、図 3.15 に示すように、 まず代表的な5つの地質(花崗岩は既往研究 ²¹⁾にて検討済みのため除外)について、ミニモデル(2km 四方の計算モデル)の 試算を行うことで、少雨(累加雨量 150mm 程度)で発生する空振り判定が解消できる地質毎の透水係数の設定値の目安を得る こととした。

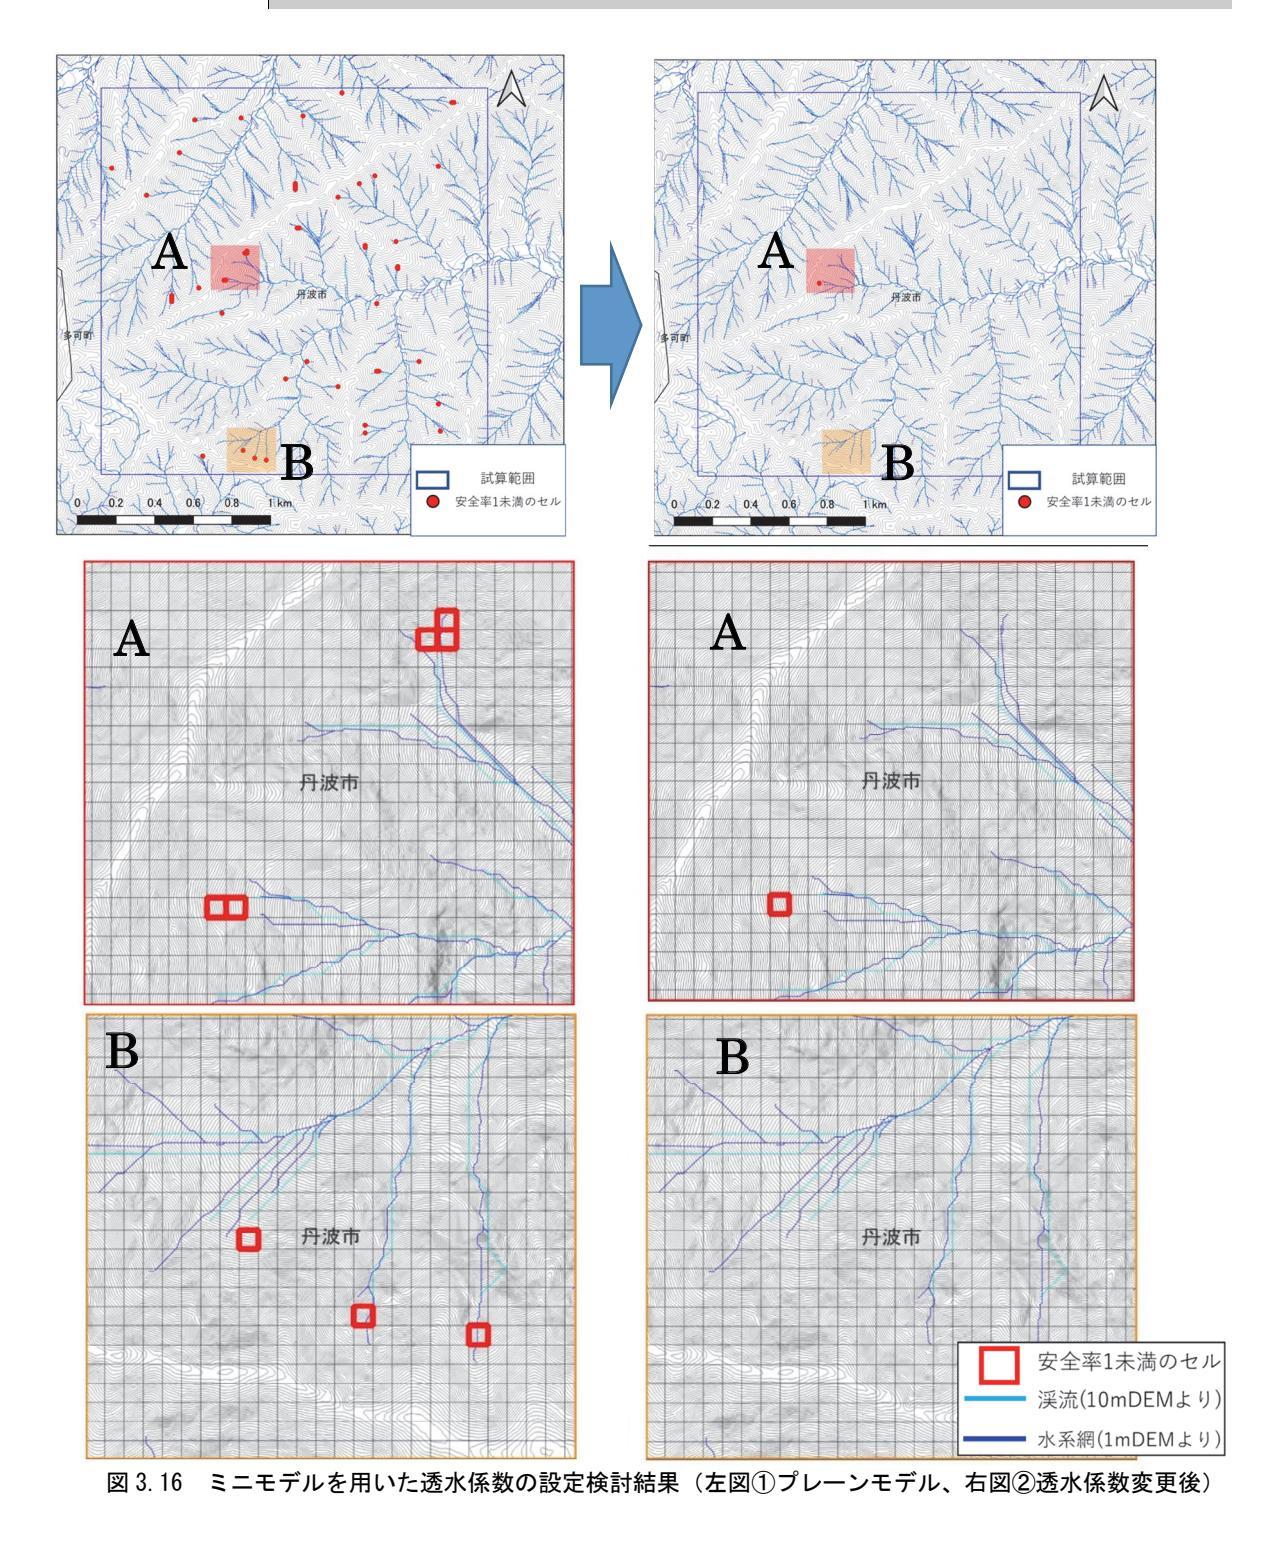
ここでは、代表的な地質の一つである丹波市の有馬層群の検討結果について示す。まずミニモデルを用いた試算は、 有馬層群の分布範囲の2km四方の狭い範囲にて実施した。ここでは令和2年度までに構築したモデルについて、少雨 で空振り判定が生じるセルに対して個別に地盤定数を調整した設定を取り除いたもの(プレーンモデル)を用いて試算 した。設定定数は表3.4に示すとおりである。降雨条件は令和3年8月豪雨において累加雨量が150mm未満の少雨を 用いた。図3.16に示すように①プレーンモデルに対して、②透水係数変更後は、安全率1未満の判定セルは殆ど消えて いる。これは、少雨で判定セルが生じる箇所の殆どが渓流及び水系網沿いに分布するため、渓流及び水系網沿いの透水 係数を高めることで水位が低下し、安全率が高まったものと考えられる。なお、③透水係数変更後(全降雨)は累加雨 量 300mmを超える試算であるが、判定セルは水系網の上端付近の適切な位置に分布することを確認した。このように、 渓流及び水系網沿いの透水係数を高める設定は、少雨時には地下水位を低下させる効果により判定セルを減少させるが、 多雨時には地下水位が徐々に高まることで適切に判定が生じる見直しができることを確認した。

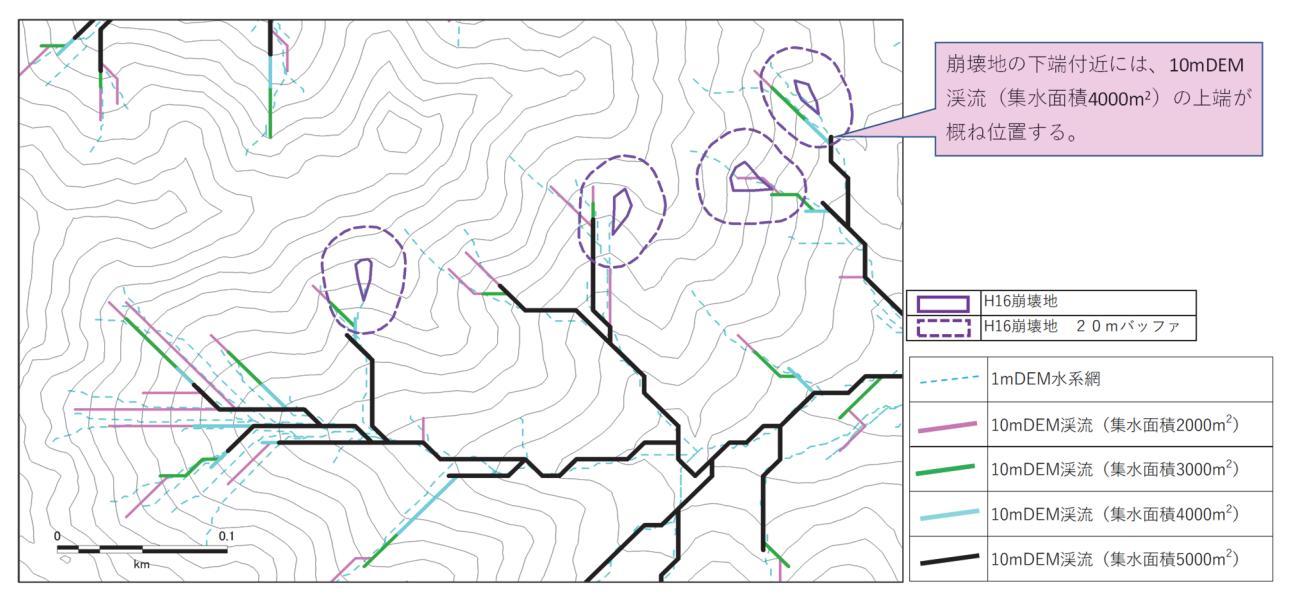
図 3.17 渓流の長さの設定検討(丹波市、有馬層群の事例)

10mDEMによる渓流は、0 次谷において豪雨時のみ表流水が発生するような谷の下流側として定義している。この渓流の 上端付近は、常時は表流水は認められないが、湧水による洗掘跡やガリ地形が認められ、谷沿いの表層は間欠的に発生する 表流水により表土層は薄くなり、細粒分が流出して粗粒で透水性が高い特徴を持っている。これに対して、表層崩壊が発生す る斜面は渓流より上流側の自然斜面であり、両者は近接するが重複しない位置関係である。このため、渓流は、過去の崩壊地 に対して、近接する程度の長さとすることが適切であるため、各地質において、集水面積ごとの渓流の上流端と崩壊地に近接 するような位置関係となる渓流を検討した。図 3.17 に、丹波市域の丹波層群・有馬層群、豊岡市域の北但層群で検討を行っ た事例を示す。検討の結果、適切な渓流の長さは、集水面積 4000m²の渓流が最も適切であると判断された。また、渓流の幅 は、上記の渓流の詳細な設定に示すとおりである。

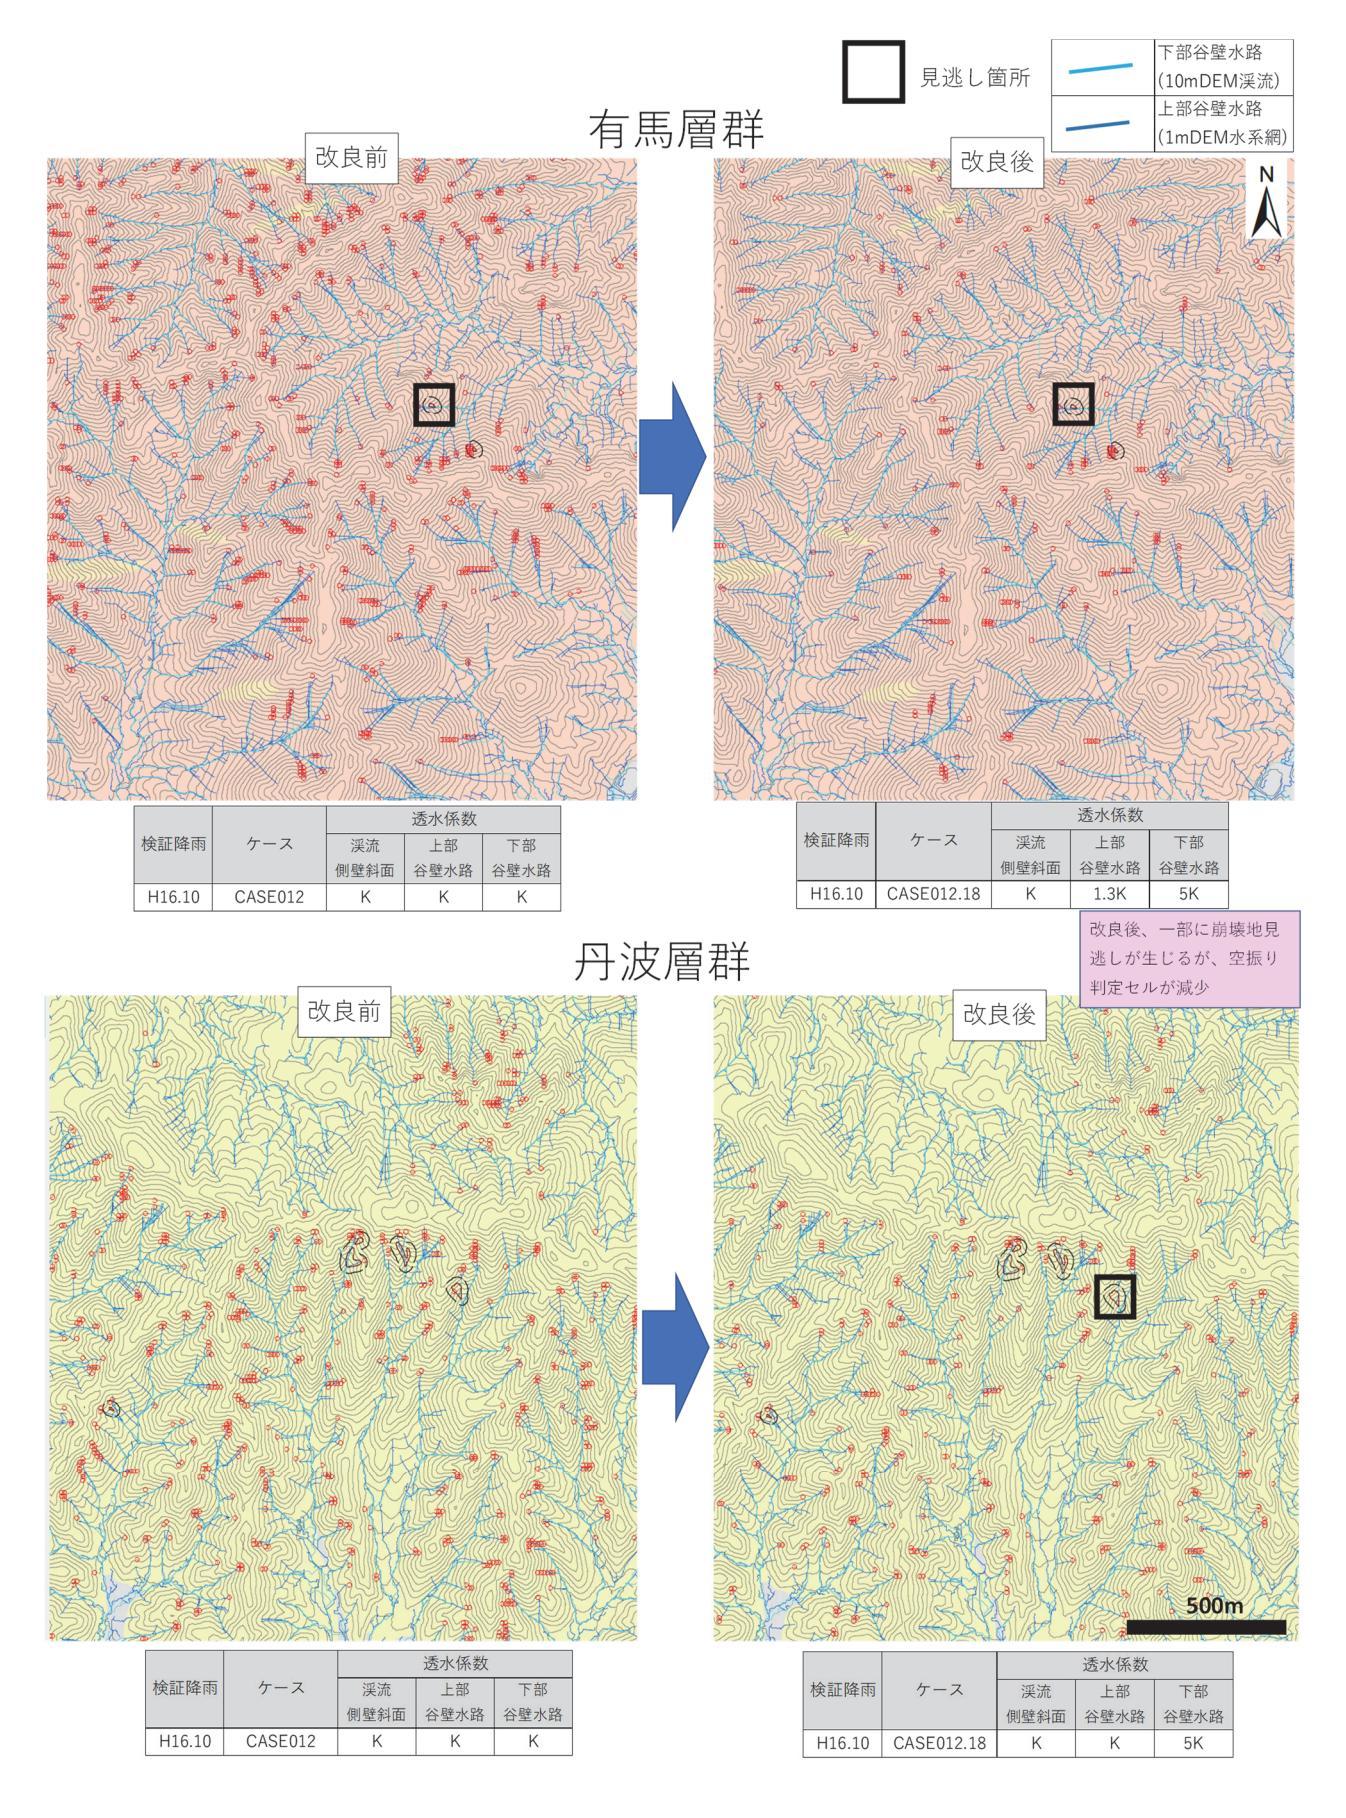
図 3.18 検証災害時のモデル改良効果(丹波市 平成 16 年 10 月豪雨) (左図:改良前、右図:改良後)透水係数 K=0.056cm/s

前節の a)による渓流、水系網、および渓流側壁斜面沿いの透水係数の目安を基準に、各市町の地質毎の渓流、水系網、 および渓流側壁斜面の透水係数の検討を行った。検討に際しては、当初モデルの検証災害時の捕捉率を一定程度維持しつ つ、空振りセルを減少させることができる組み合わせの試算を繰り返した。その結果の事例として、図 3.18 に丹波市の有馬層 群および丹波層群の検討結果を示す。図に示すように、モデル改良後は、一部で崩壊地について見逃しが生じるものの、一 定程度の捕捉率を維持しつつ、空振りセルが大幅に減少することを確認した。
