表層崩壊リアルタイムハザードシステムの構築に際して生じた課題と対策(13)

Some Problems and Measures appeared during the Construction of the Real-time Hazard System for Slope Disasters at a Heavy Rainfall (13)

沖村 孝	鳥 居 宣 之	中川 渉
Takashi Okimura	Nobuyuki Torii	Wataru Nakagawa
鏡原聖史	笠原拓造	窪田 安打
Satoshi Kagamihara	Takuzo Kasahara	Yasu'uchi Kubota
葛 巻 怜 香	関 英理香	伊藤正美
Reika Kuzumaki	Erika Seki	Masami Ito

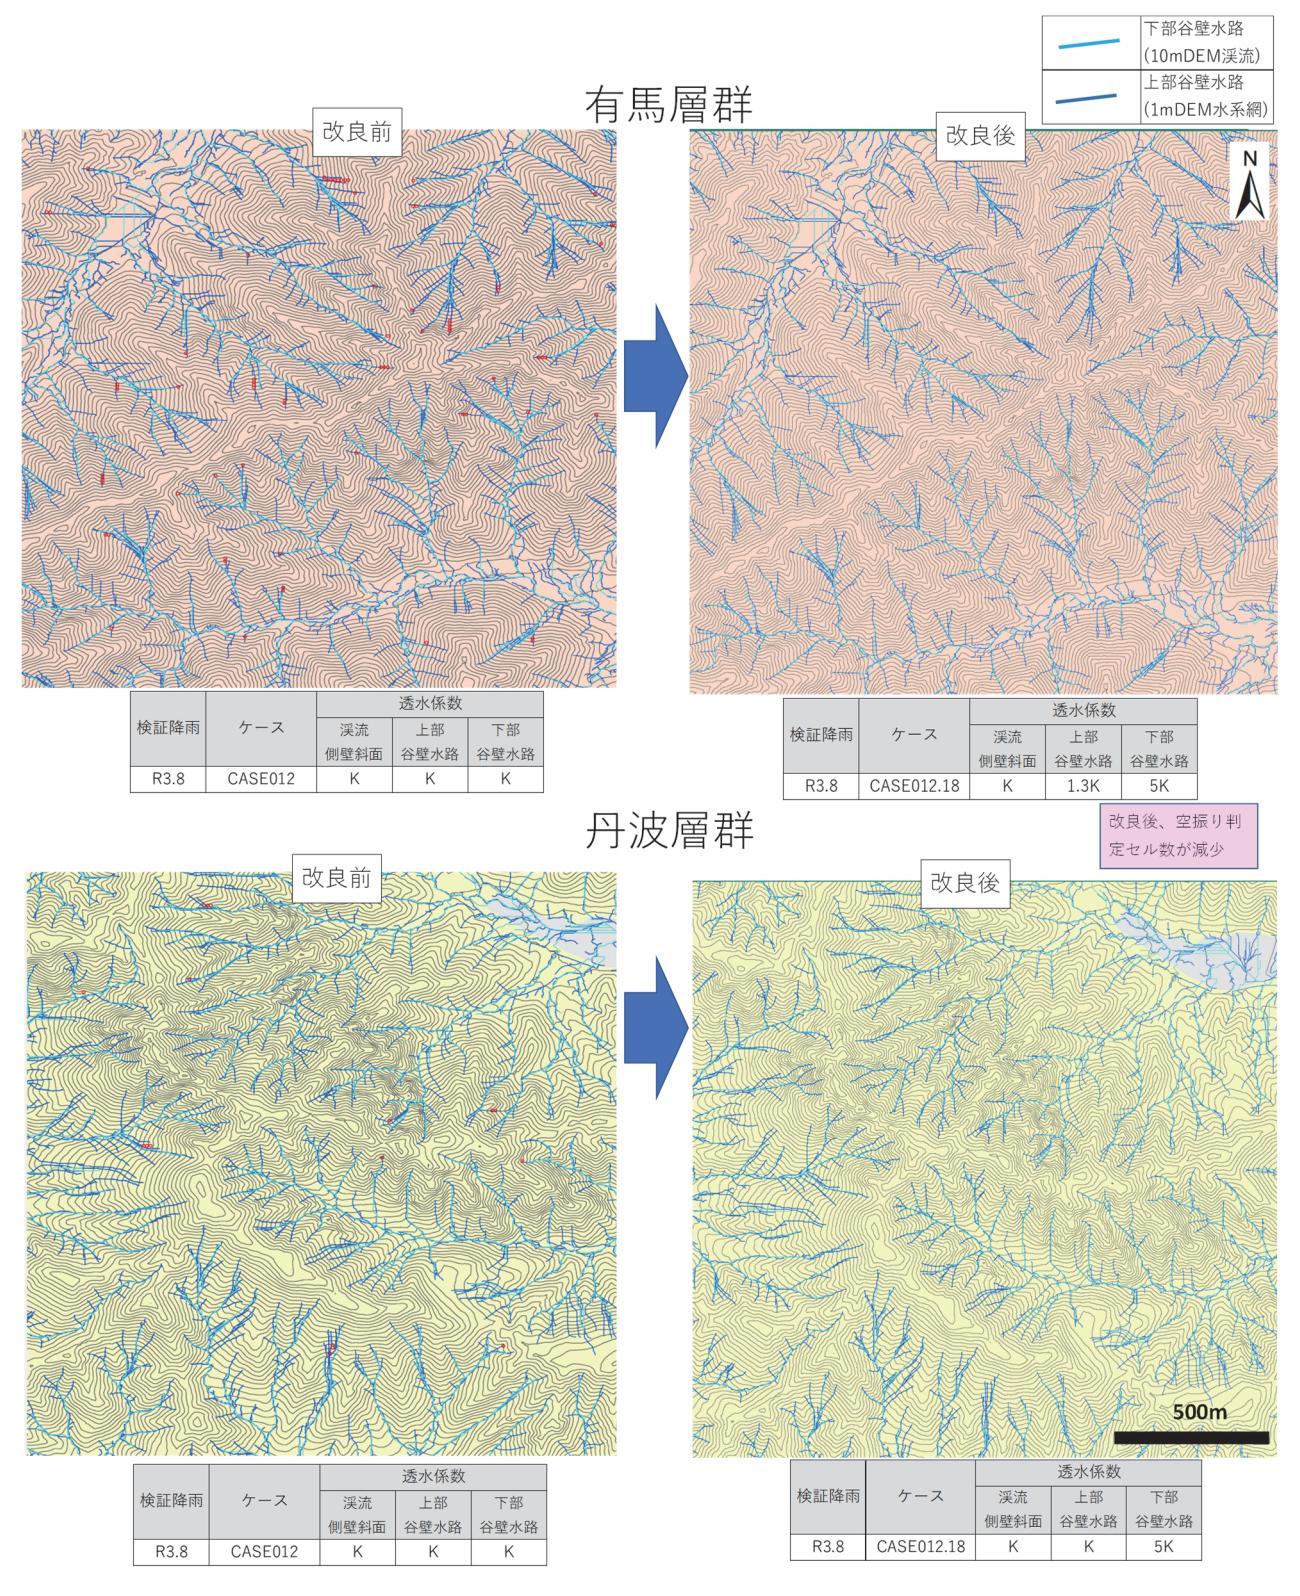
図 3.19 少雨時のモデル改良効果(累加雨量 150mm まで(令和3年8月豪雨)) (左図:改良前、右図:改良後)透水係数 K=0.056cm/s

上記の検討により、過去の検証災害の再現性を維持した上で地質毎の最適な透水係数の組み合わせを用いて、少雨での判定効果について、令和3年10月豪雨の累加雨量150mmまでの条件にて検証した。その結果として、丹波市の有馬層群、および丹波層群の事例を図3.19に示す。当初モデルの空振りセルは、改良後では大幅に減少したことから、モデルの改良効果を確認することができた。

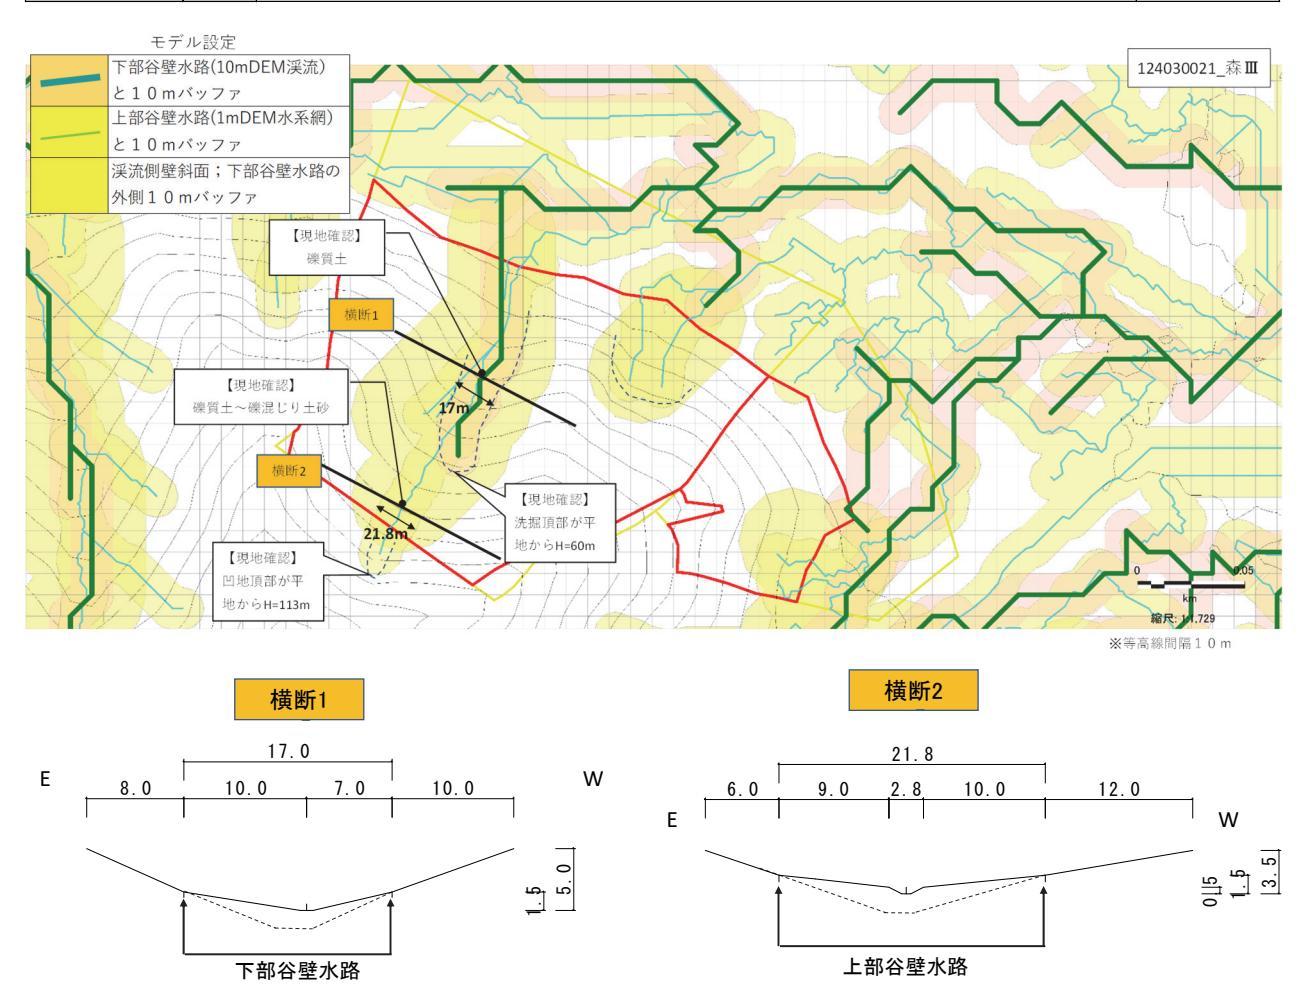
図 3.20 渓流及び水系網の現地確認結果(丹波市;124030021_森皿)上図:改良モデルの設定条件による渓流及び水 系網の分布図に現地確認結果を追記。下図:現地確認による水路横断図

前項(c)の改良時の設定条件について、現地にて妥当性の確認を行った。確認場所は、より正確な判定が求められる土砂 災害警戒区域(急傾斜地)の代表箇所とした。表 3.7 および図 3.20 に丹波市における現地確認結果の事例を示す。確認の結 果、前述した改良モデルの渓流及び水系網の設定(水路の長さ、幅、透水性)について、現地で概ね同様の傾向があることを 確認した。なお、渓流側壁斜面として区分できるような地形は現地に認められなかったが、改良モデルにおいても設定してい ないため、この点も整合しており、改良モデルの設定条件が妥当であることを確認した。

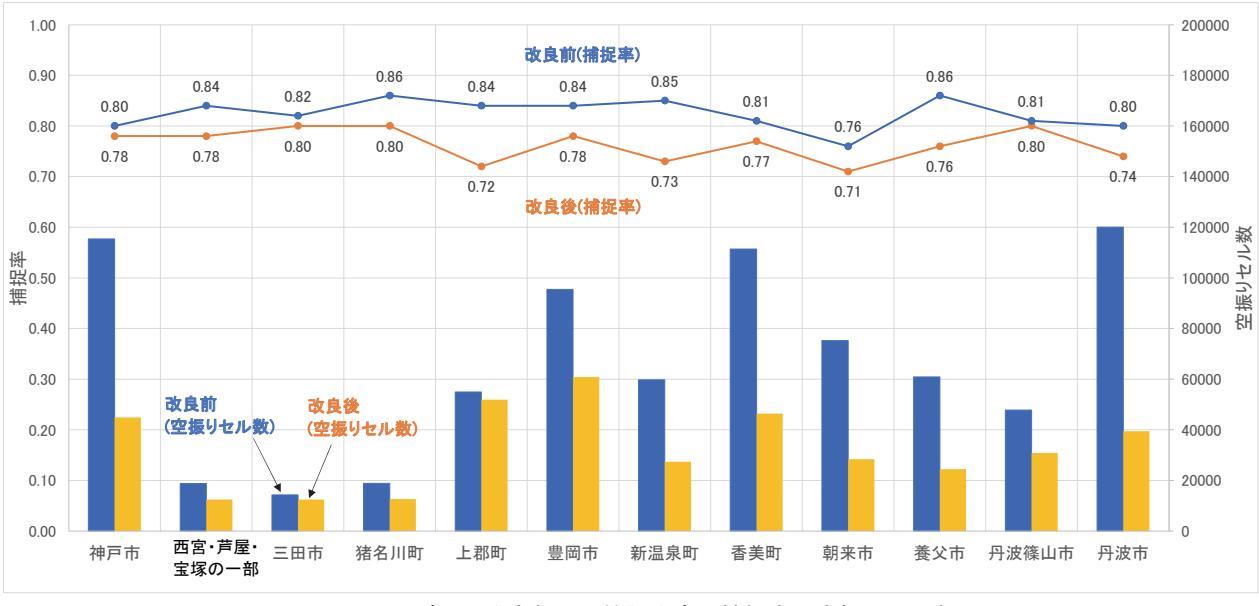
図 3.21 モデルの改良効果(検証災害の捕捉率,空振りセル数)

上記のモデル改良について、各市町の検証災害降雨に対する再現計算の結果を表 3.8 に示した。モデル改良の結果、捕捉率は 75%程度を維持しつつ、空振率を大幅に低減させることができた。この改良効果は、図 3.21 にも示すように空振りセル数 (C)を概ね半減させている。

一方で、図 3.21 に示すように、改良後に捕捉率が数%程度の低下が生じている。この見逃しが生じている個所は、低い山地の遷急線付近からの表層崩壊や、10mDEM 渓流沿いの中流付近での崩壊などが挙げられる。これらの見逃し原因としては、低山地において風化が進行して厚い表土層が形成されることで崩壊に至るケースや、谷沿いの渓岸浸食に起因した斜面崩壊などが推定され、改良モデルにおいても対応できない崩壊メカニズムが含まれていることが捕捉率低下の原因と考えられる。なお、図 3.21 は改良後も空振り判定が半分程度残る結果となっている。この空振り箇所の殆どは、0 次谷の上流端付近であり、表層崩壊が発生しやすい位置である。この傾向は、豪雨時の再現計算としては、妥当な結果であると考えられる。

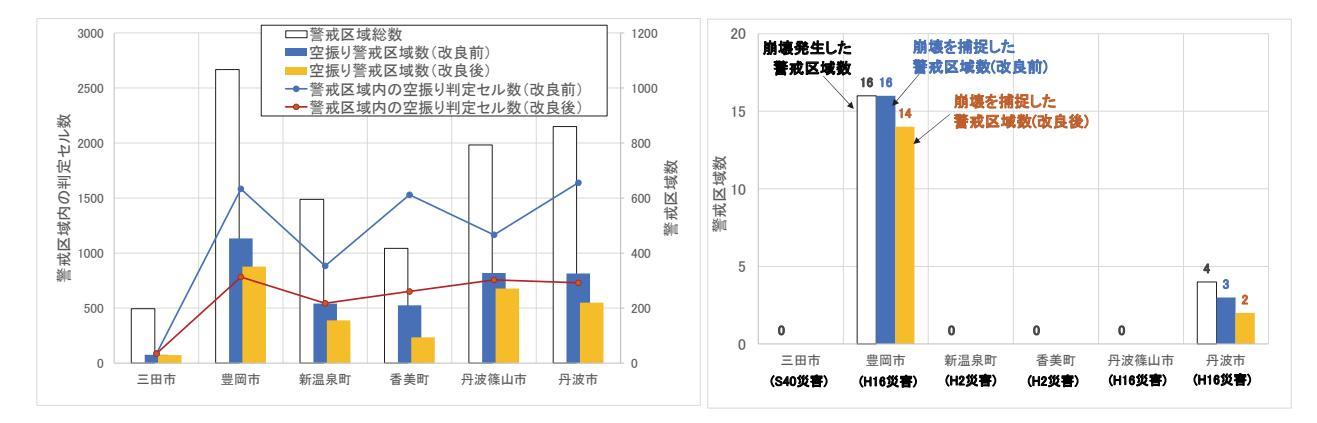
図 3.22 モデルの改良効果(左図:検証災害(全降雨)時の警戒区域における 判定区域数および判定セル数、右図:検証災害(全降雨)時の警戒区域における崩壊捕捉の状況)

更に、上記の改良について、土砂災害警戒区域(急傾斜地)内において考察する。表 3.9、図 3.22の右図に示すように、土砂 災害警戒区域内で災害履歴がある豊岡市および丹波市において、崩壊が発生した区域のうち判定セルが生じた区域(崩壊を捕 捉した区域)数は、改良後も概ね維持している。よって、モデル改良後においても、豪雨時には適切に判定が出るモデルである ことを示している。また、改良の結果、警戒区域内の空振り判定セル数は最大でおよそ半減しており、これに伴い、空振りの警戒

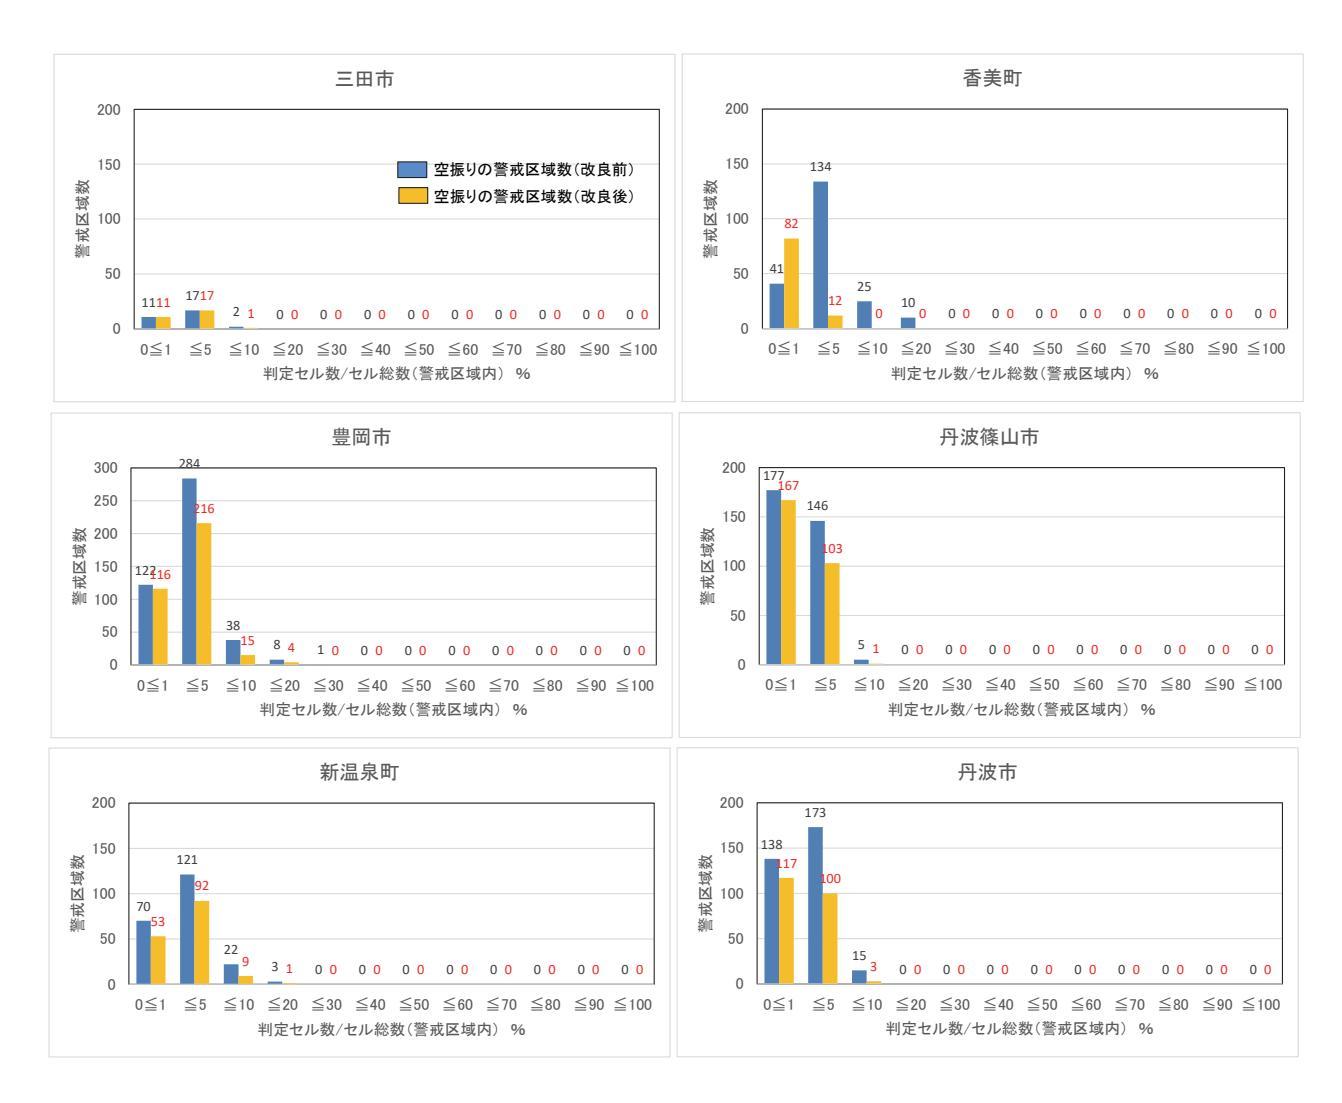
図 3.23 モデルの改良効果(空振りの警戒区域における、空振り判定セルの面積率ヒストグラム)

区域数も減少している。なお、図 3.23 に示すように、空振りが生じている殆どの警戒区域では、区域面積に対する空振りの判定 セルが占める割合は5%以下であることから、警戒区域内における空振りは小規模なものであることを示している。更に、改良後 は空振りの判定セルが占める割合が高い区域ほど減少幅が大きいことから、警戒区域内の空振り判定に対する改良効果が確認 できる。

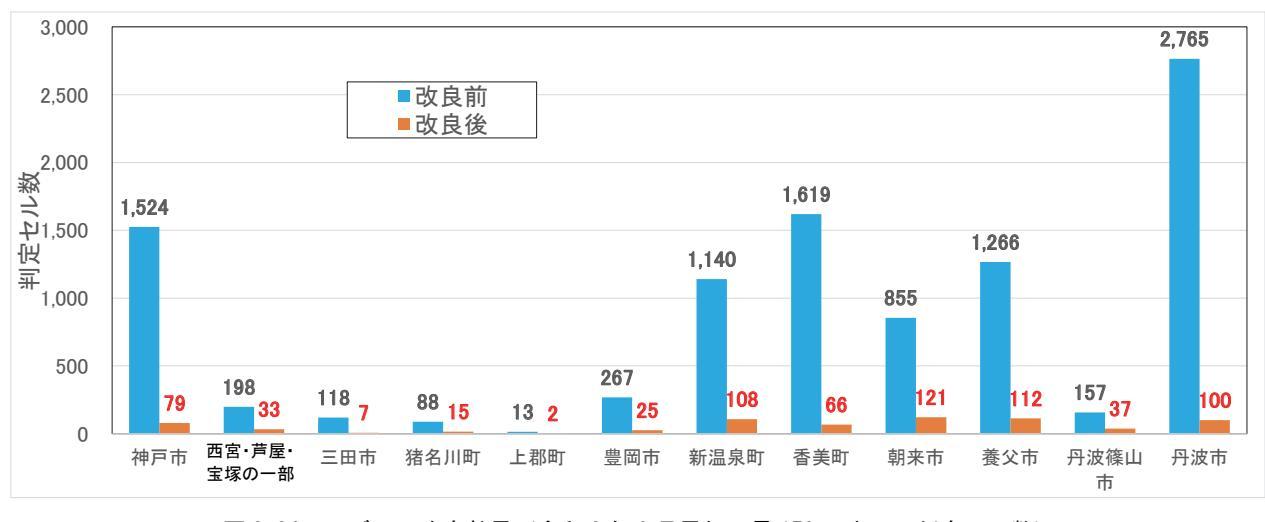
図 3.24 モデルの改良効果(令和3年8月累加雨量150mm までの判定セル数)

また、近年の実績降雨における改良効果の確認として、令和3年8月降雨の実績降雨を用いて再現計算を行った。この降雨 は長雨型の非災害発生降雨である。特に、累加雨量150mmの少雨では崩壊の発生は殆ど無いことから、累加雨量150mmまで に発生した判定セル数が減少しているかを改良効果の指標として判断した。この改良の結果を表3.10に示した。図3.24に示す ように、各市町のモデル改良後は、当初モデルに比べて判定セル数が概ね1割前後まで減少しており、改良効果を十分確認す ることができた。また、判定セルが発生した警戒区域は図3.25に示すように、各市町で2箇所以下程度に減少させており、改良 効果が確認できた。

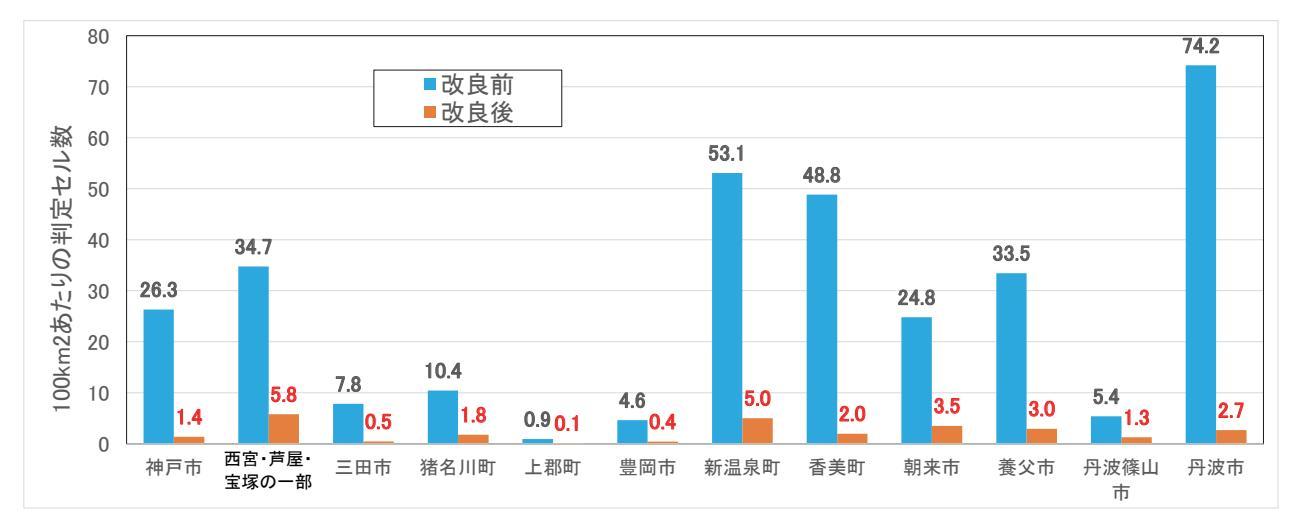
図 3.24 モデルの改良効果(単位面積当たりの判定セル数)

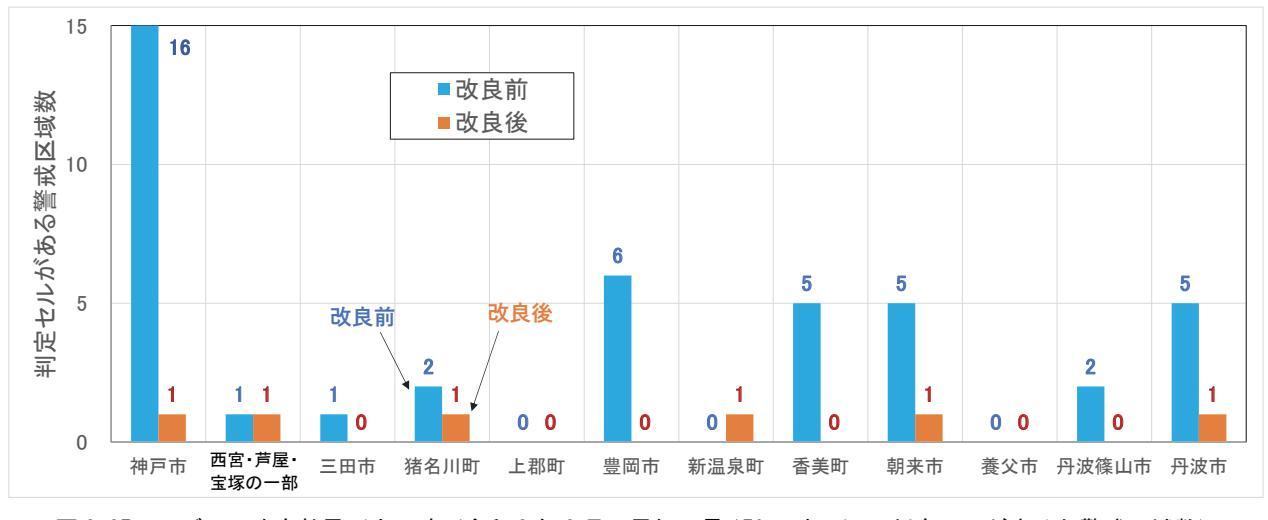
図 3.25 モデルの改良効果(少雨時(令和3年8月 累加雨量 150mm まで)の判定セルが生じた警戒区域数)
